## **Tilstandsrapport Knarvik kunstgressbane, Alver kommune**

**NFF Hordaland  
v/ Tore Thorsen  
15/07-2020**

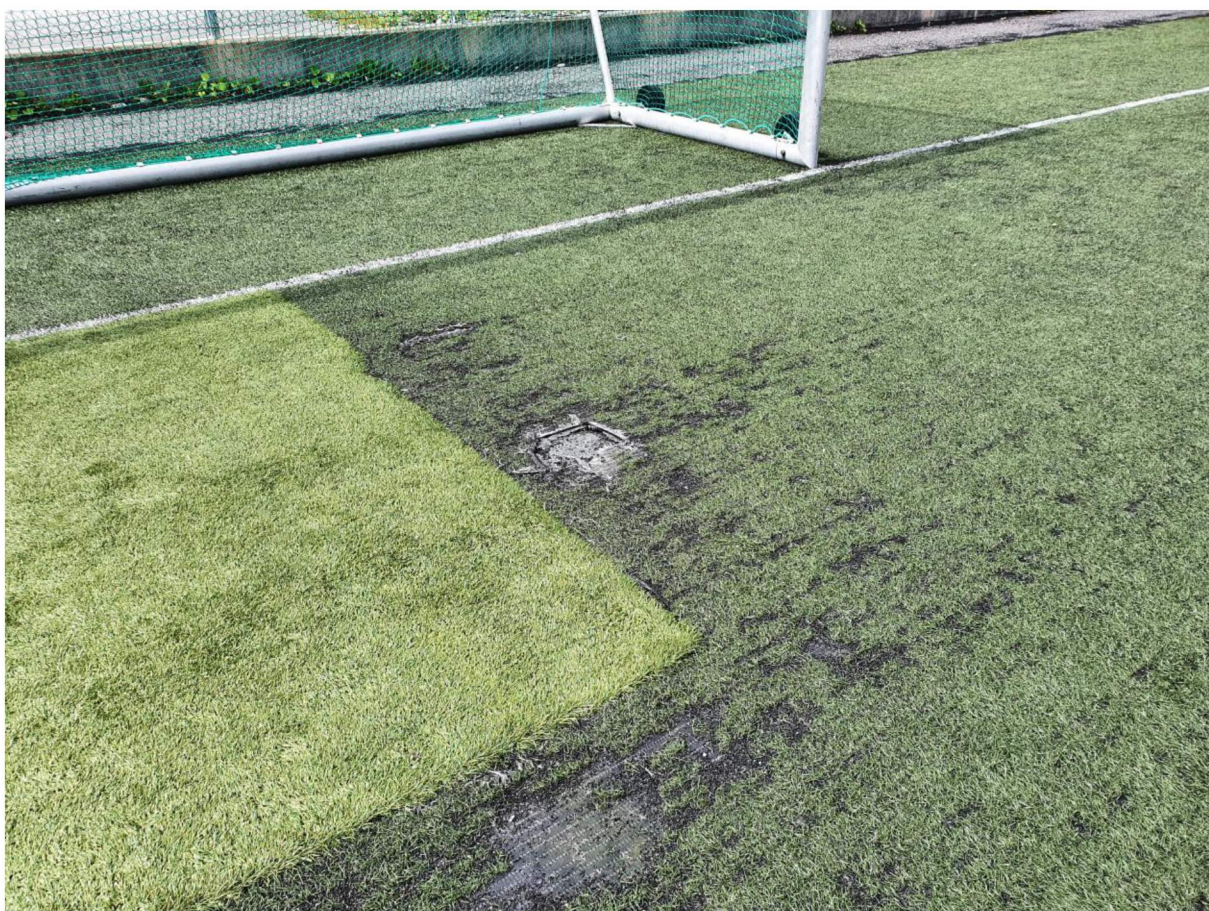
Fig.1: Stor slitasje foran det ene målet med hull, løse skjøter og slitasje ned på selve duken.

**Konklusjon vedr. kunstgresset:**Tilstandsgrad 3 Kraftige symptomer.

Kunstgressmatten er for lengst utslitt og må skiftes, tilstanden kan gi økt skaderisiko på spillere. Pga store skader på kunstgresset i området ved det ene målet, bør banen uansett stenges for kampaktivitet inntil dette området er reparert.

Kunstgressmatte må utskiftes og nytt kunstgress må legges. Kunstgresset må selvsagt være i samsvar med gjeldende funksjonskrav minimum FIFA Quality, dvs. funksjonskrav for breddefotball.

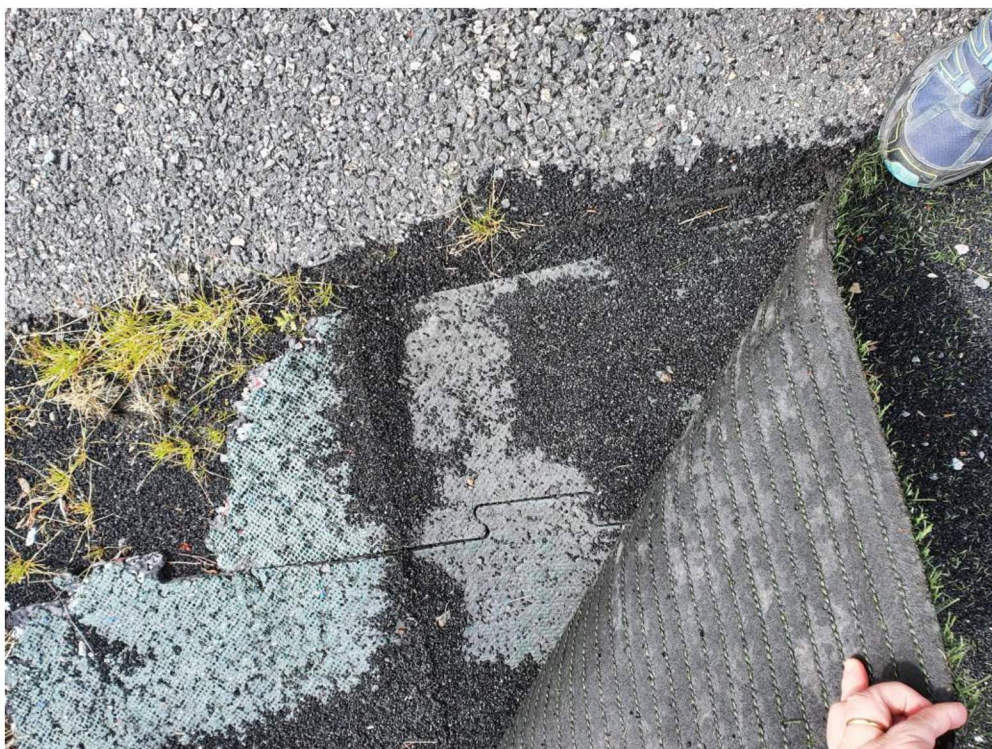
Fig.3 Prefabikket PAD

Det må vurderes hvorvidt eksisterende PAD kan gjenbrukes.
