## **Tilstandsrapport Knarvik kunstgressbane, Alver kommune**

**NFF Hordaland  
v/ Tore Thorsen  
15/07-2020**

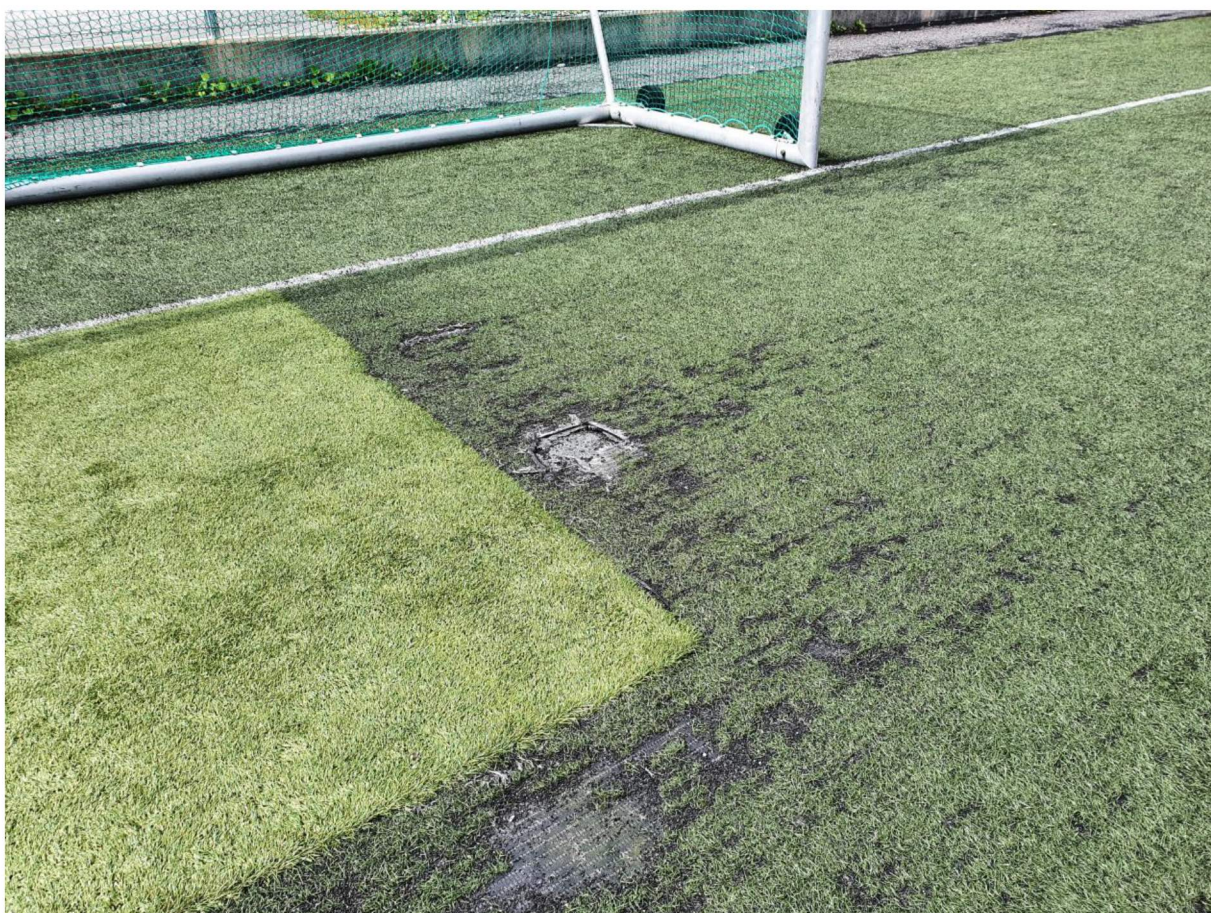
Fig.1: Stor slitasje foran det ene målet med hull, løse skjøter og slitasje ned på selve duken.

**Konklusjon vedr. kunstgresset:**Tilstandsgrad 3 Kraftige symptomer.

Kunstgressmatten er for lengst utslitt og må skiftes, tilstanden kan gi økt skaderisiko på spillere. Pga store skader på kunstgresset i området ved det ene målet, bør banen uansett stenges for kampaktivitet inntil dette området er reparert.

Kunstgressmatte må utskiftes og nytt kunstgress må legges. Kunstgresset må selvsagt være i samsvar med gjeldende funksjonskrav minimum FIFA Quality, dvs. funksjonskrav for breddefotball.

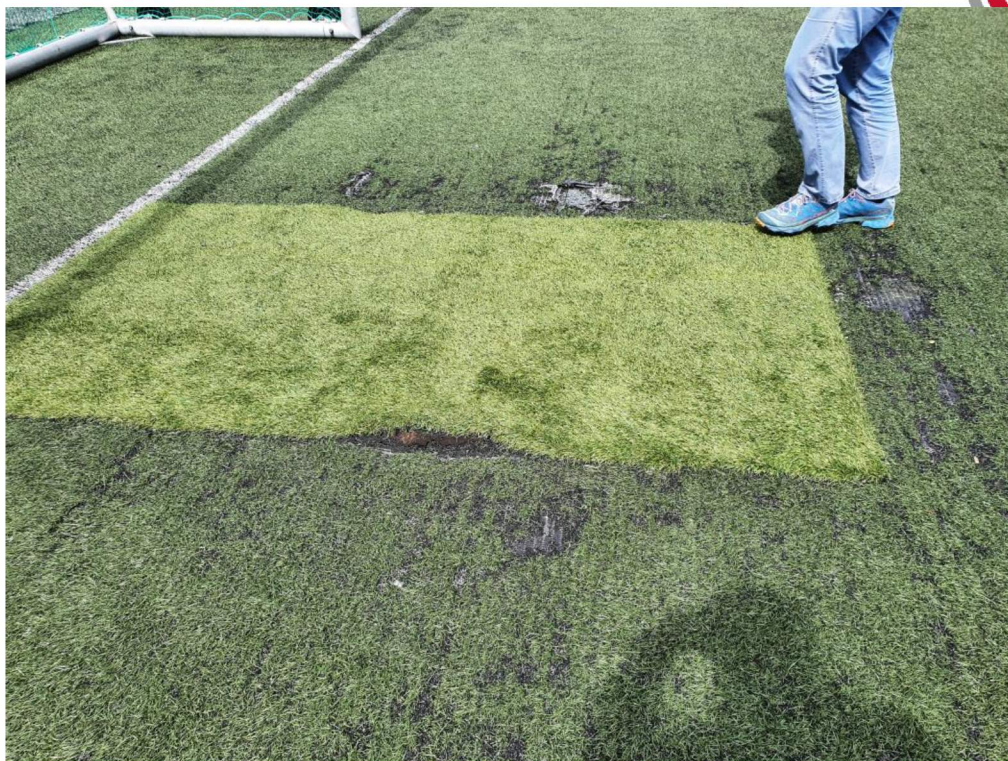
Fig. 2 Stor slitasje og mangelfull reparasjon

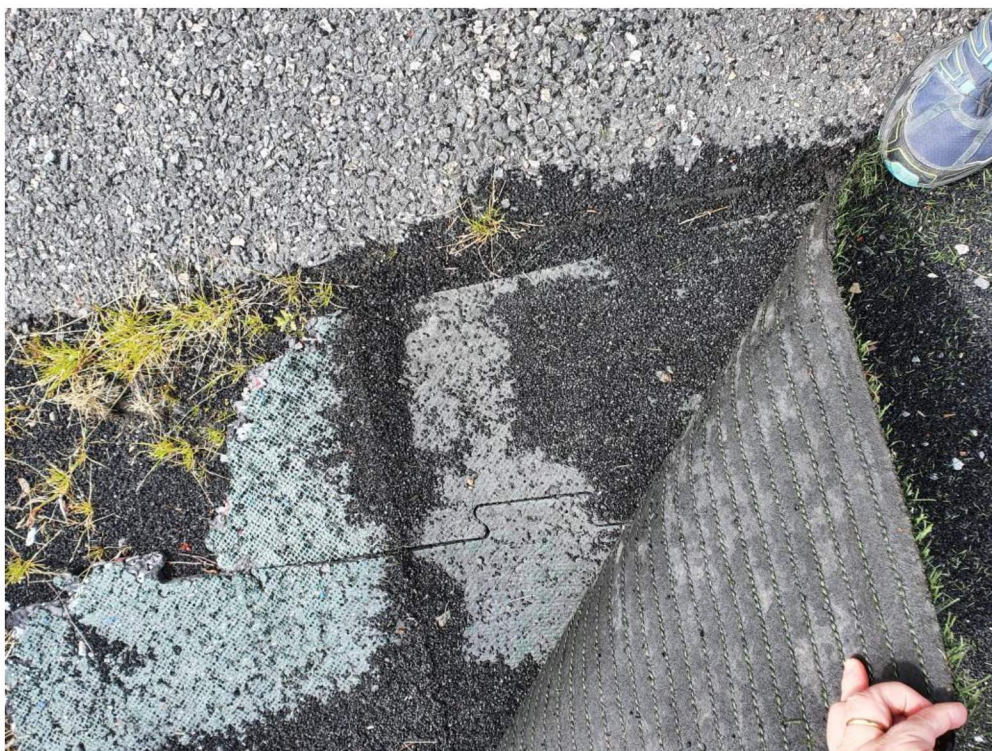
Fig.3 Prefabikket PAD

Det må vurderes hvorvidt eksisterende PAD kan gjenbrukes.

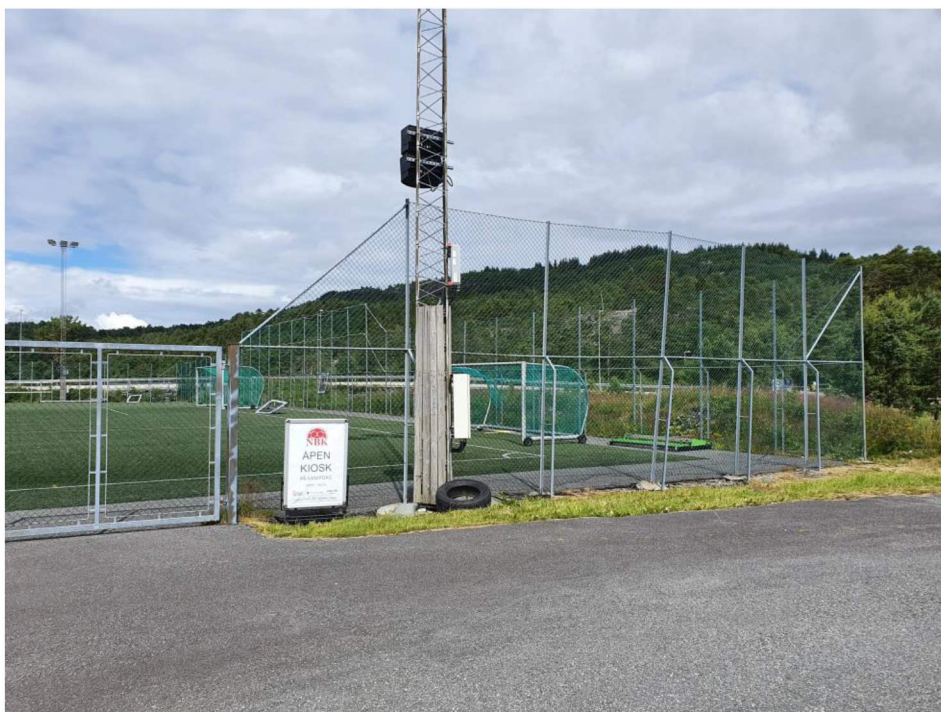
Fig.4. Inngjerding, port og lysstolper

Anlegget er 13 år gammelt og er i god stand i forhold til dette. Asfaltstripe rundt banen er i god stand og gjerdene er i god stand.

Lysanlegget er oppgitt til 1NFF tidligere til 150 lux. Normalt er det anbefalt en lysstyrke på 200 lux til kamper og min. 100 lux til trening.

Det bør foretas lysmålinger og eventuelt vurderes å oppgradere banelyset til 200 lux.

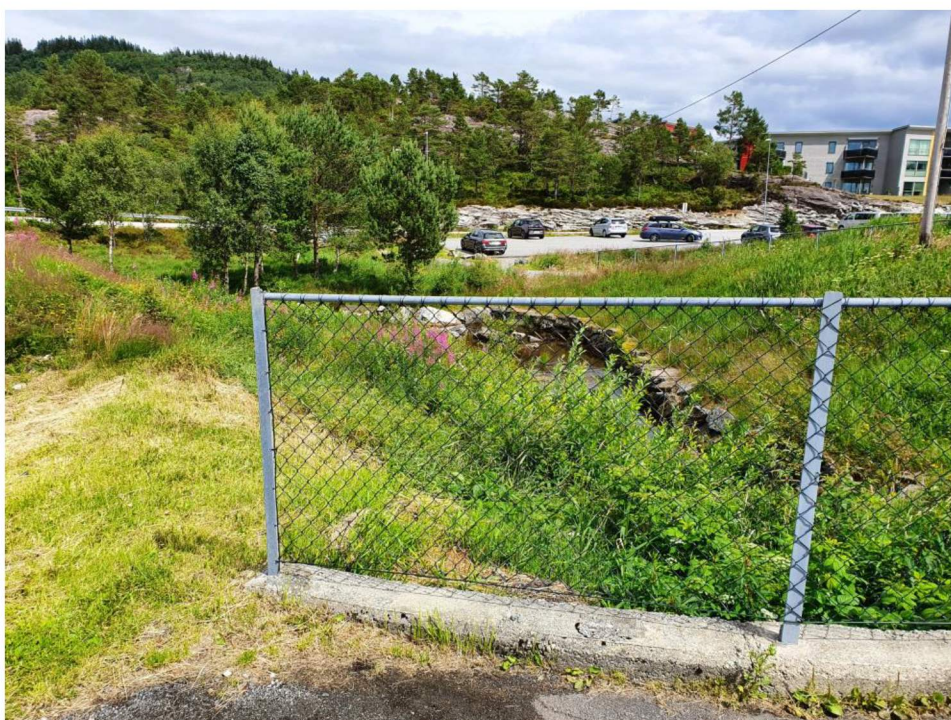
Fig.2 Vassdrag utenfor bane

System for overvann og drenering ser ut til å fungere etter hensikten.
