LANDBRUKSTAKST

Fritidsbolig

Romarheim 94, 5994 VIKANES

Verditakst av landbrukseiendom i Romarheim 94 i Lindås kommune.

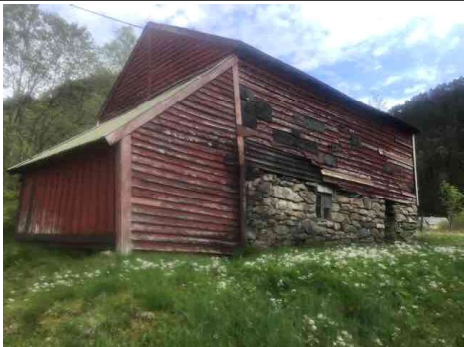
Konstruksjoner og innvendige forhold - Driftsbygning
Bygning, generelt Ringmur av gråstein . Yttervegger av grindverk, kledt med trekledning. Saltakkonstruksjon av sperr tekket med bølgeblikkplater. Vedlikehold må påregnes. Er i svært dårlig stand.
