GEOLOG AS

Skredfarevurdering for G/Bnr. 5/1, Dyrdal, Alver Kommune

Rev.	Dato:	Utført av: Geolog AS, Hellevar den 24, 5936 Manger
1	30.09.2021	Øivind Eikefet, cand real. Geologi oivind@geolog.as
1	30.09.2021	Sidemannskontroll: Russenes Rådgiver Geologi RRG. 994870866. Bjørn Falck Russenes; russbf@online.no

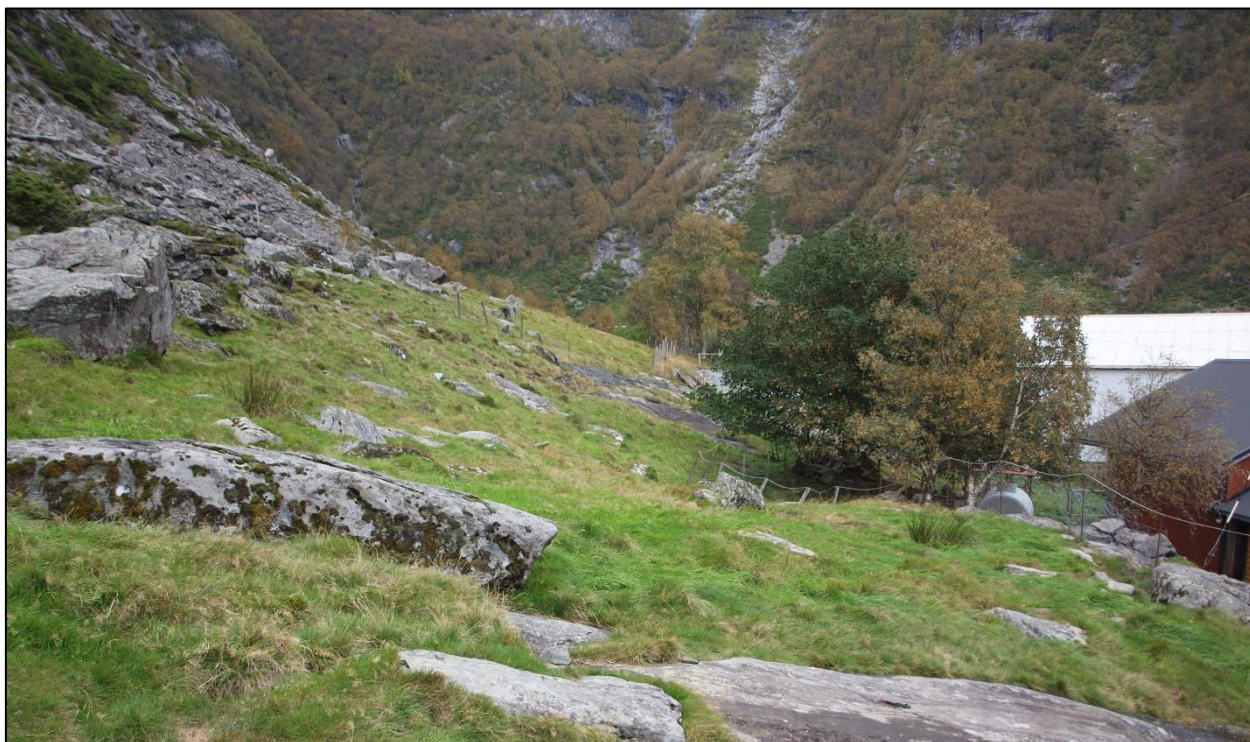
Figur 1-8. Sonen mellom uren og bygningene.

Området nedenfor uren har lite løsmateriale, men et tyng lag av biogen masse. Denne sonen vil også absorbere energi fra steinsprang.

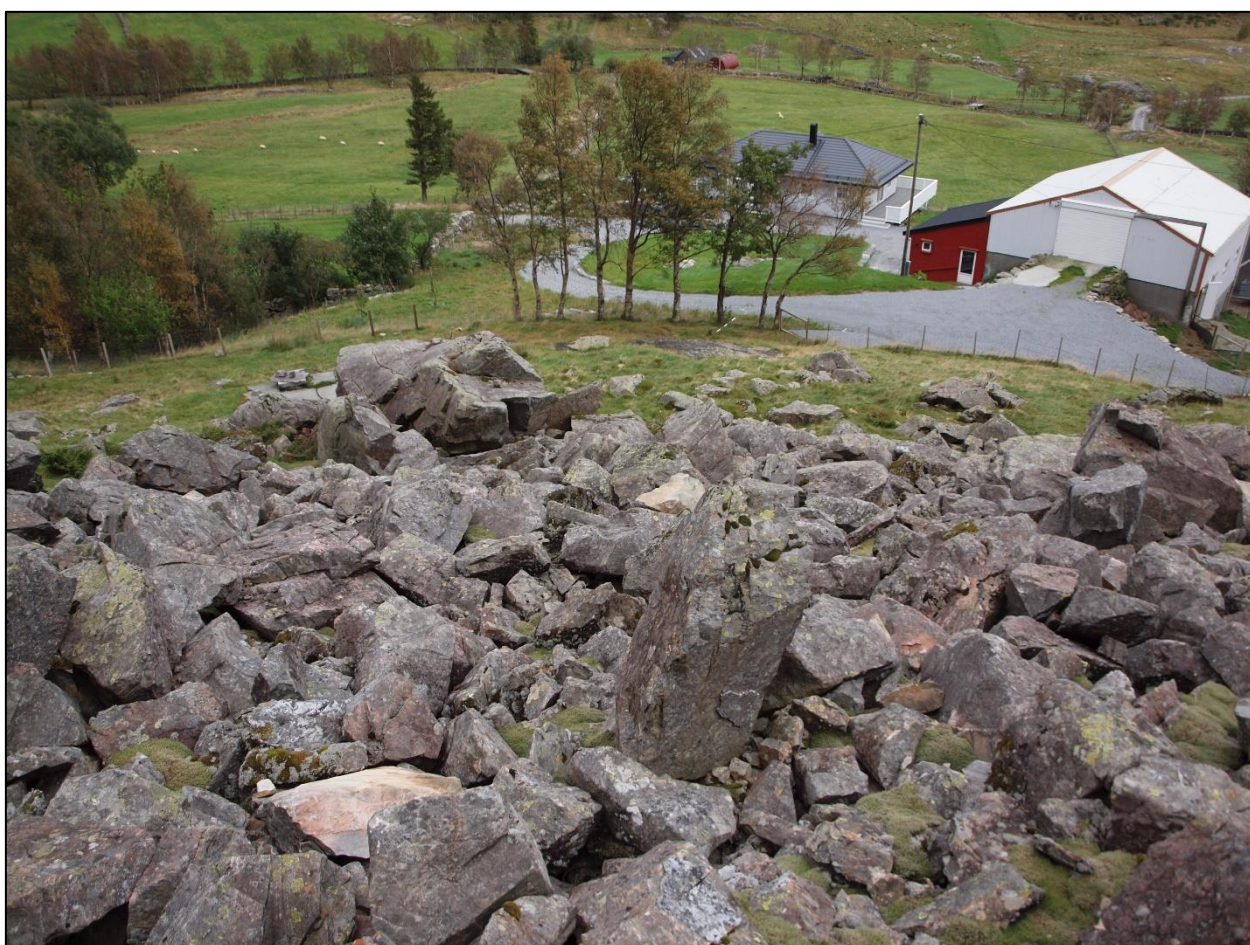
Figur 1-9. Spor av nedslag fra ferske steinsprang. Forsenkning til venstre i bildet.

Befaring har vist at brattkanten inneholder lite løst materiale, men at mindre blokker kan frigjøres. Disse vil bli knust mot steiner i nedenforliggende ur og avgi bevegelsesenergi til disse. Det er ikke

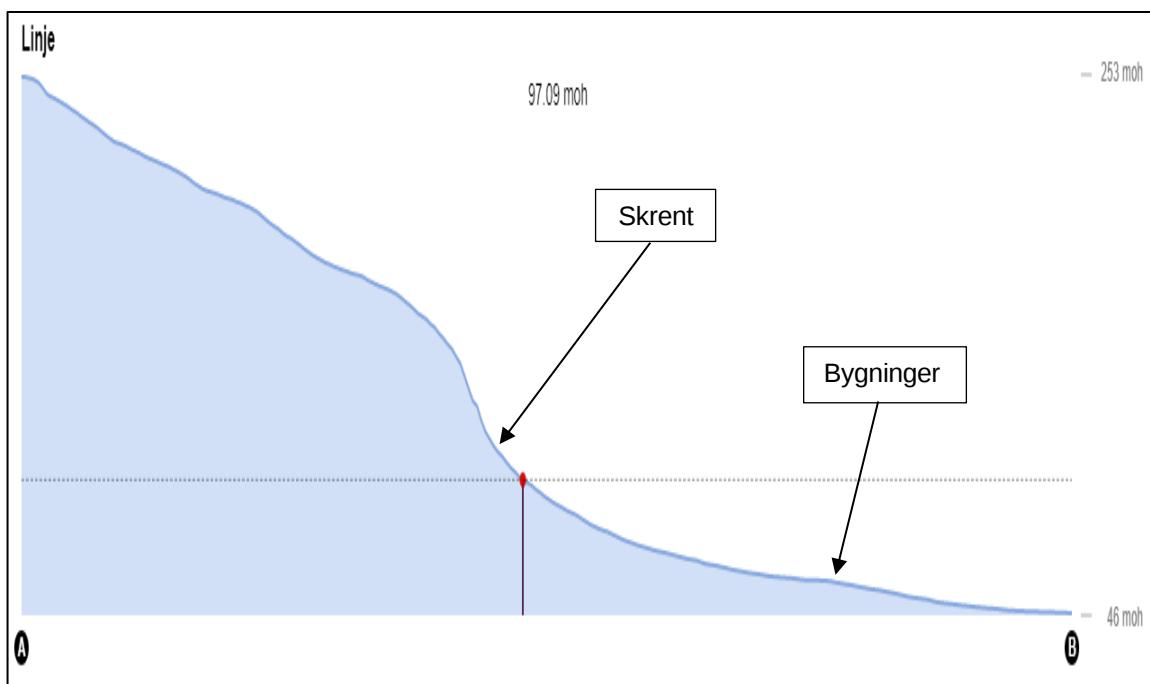
Figur 1-12. Profil mellom aktuell tomt og overside skrent vist i fig 1-11.

Profil av skråningen over bygningene på G/Bnr. 5-1 viser at terrenget utgjør en halv-rygg med en forsenkning øst for bygningene. Transport av materiale vil søke mot lavest punkt og således bli ledet øst for bygningene.

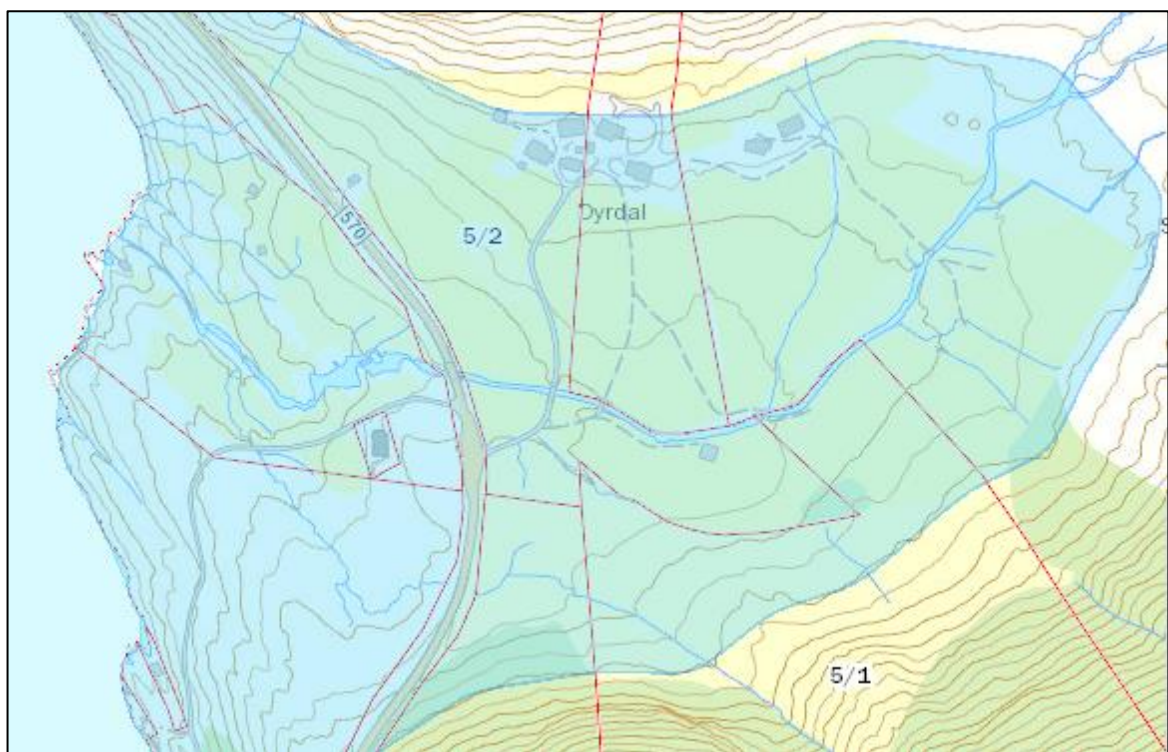
Betegnelsen marin grense viser høyeste havnivå siden siste istid. For Dyrdal er den på ca. 62 moh noe som betyr at området med bygningene har vært under havnivå.

Figur 1-15. Området lavere enn den blå skraveringen er antatt under den marine grense.

Det er god drenering i området og lite løsmasser. Avrenning har transportert finere partikler. Dominerende løsmasse består av jord fra biogen nedbrytning.

Mulighet for “kvikkleireskred” er utelukket.

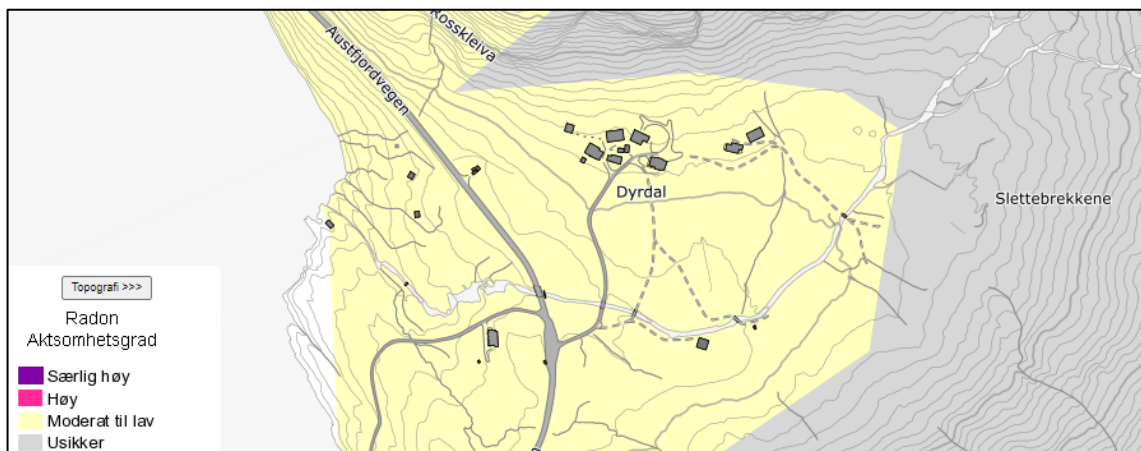
Figur 1-16. Tomten er i et område med antatt moderat til lav aktsomhetsgrad.

Tomten er i et område med lav til moderat radonforekomst. Dette er basert på radon-kartlegging uten at det er foretatt egne målinger. TEK 17 inneholder krav til isolering mot radon-gass.

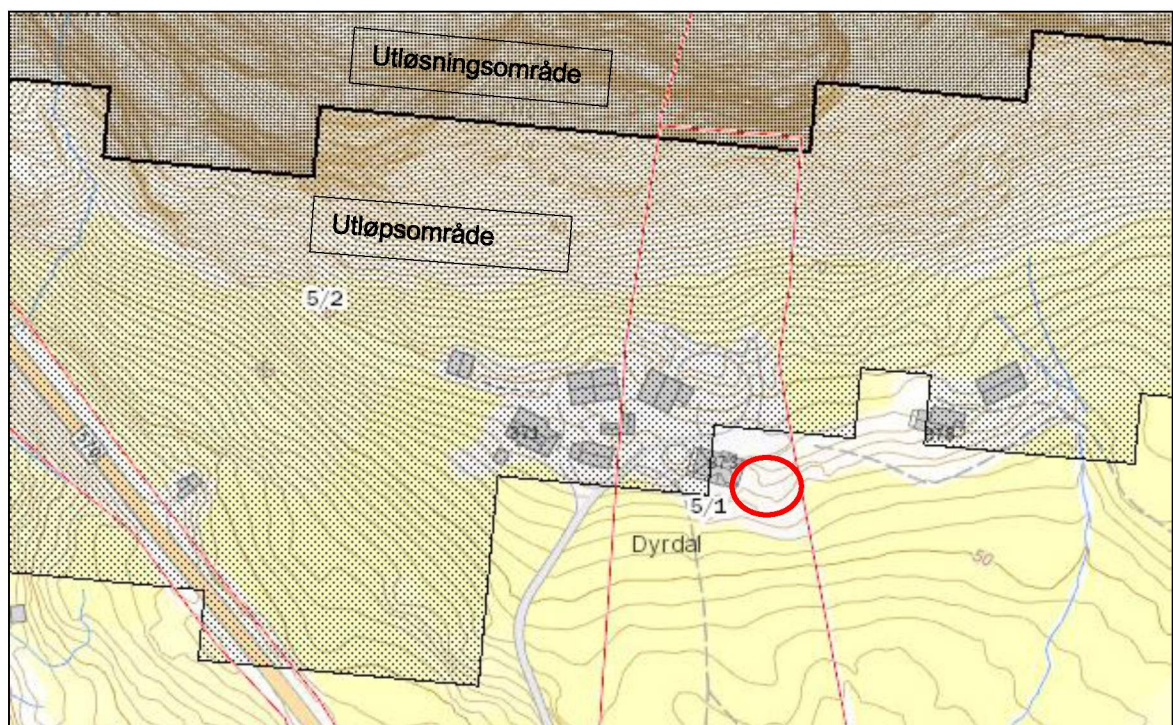
Figur 3-1. Aktsomhetskart for steinsprang fra NVE/NGU sin database. Rød ring viser område for planlagt redskapshus/garasje.

Verken utløsningsområde eller utløpsområde dekker det aktuelle arealet. Befaring har heller ikke avdekket fare eller aktsomhet for steinsprang.

Det ansees som utelukket at steinsprang skal nå planlagt redskapshus/garasje på G/Bnr. 5/1. Skredfaren settes i S1 med nominell årlig sannsynlighet på $<1/1000$.

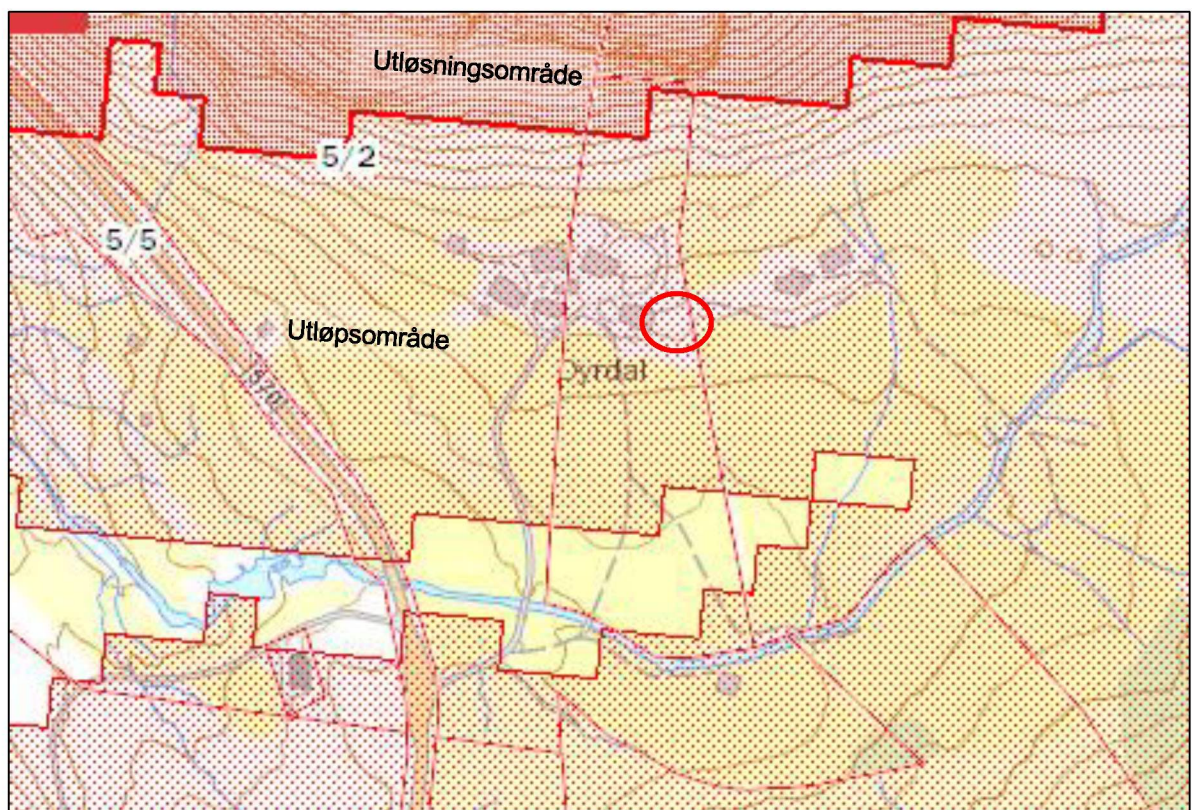
Figur 3-2. Aktsomhetskart for snøskred fra NVE/NGU. Aktuell tomt vist ved rød sirkel.

Kartet (fig 3-2) viser teoretisk beregnet utløsnings- og utløpsområde for snøskred fra NVE/NGU. Det mørke feltet angir mulig utløpsområde og det lysere skraverte feltet viser antatt utløpsområde.

Skråningen over bygningene på G/Bnr. 5/1 har relativt glatt overflate og hellning på opp mot 70 grader. På slike overflater blir det ikke akkumulert snømengder som kan forårsake snøskred. Skråningen er i øst-vestlig retning som også er hovedretning på vind i området. Dette medfører at snø ikke avsettes.

Vær, klima, vegetasjon og terrengforhold vil eliminere mulighet for snøskred på den aktuelle tomten.

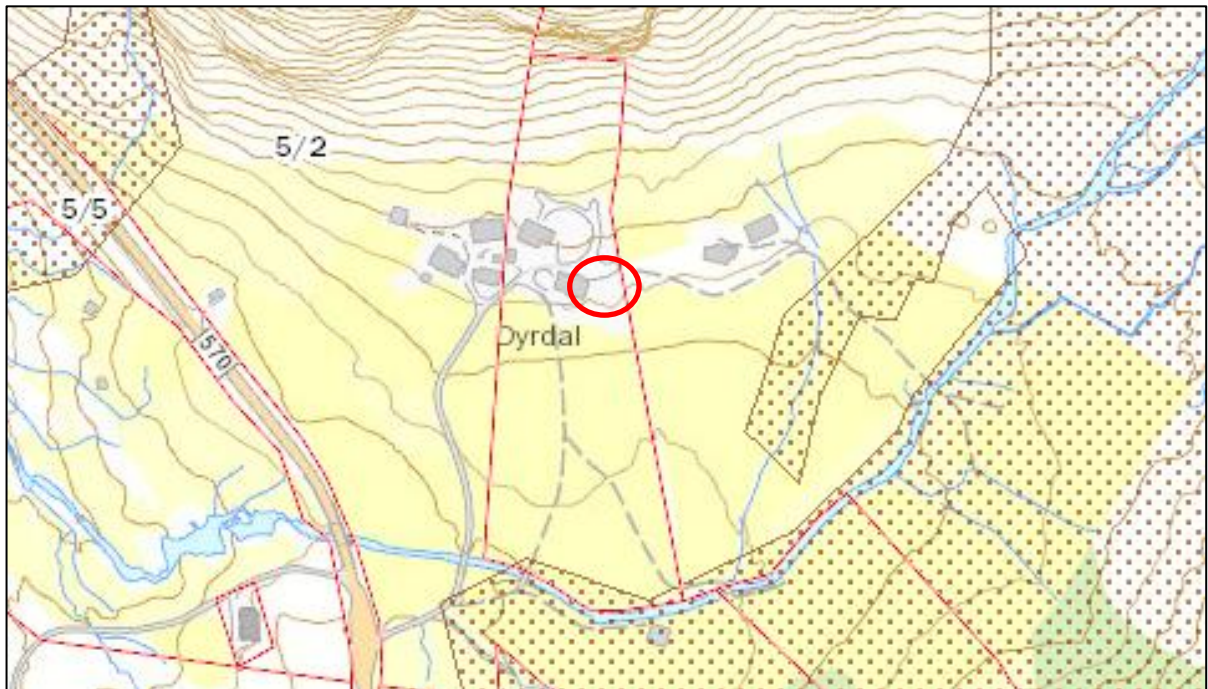
Figur 3-3. Aktsomhetskart for jord- og flomskred fra NVE/NGU. Aktuell tomt vist ved rød sirkel.

Skråningen over bygningene på G/Bnr. 5-1 består av lite løsmasse Det har ikke blitt observert sig i massene i skråningen.

Muligheten for jord- og/eller flomskred skal skje på G/Bnr. 5-1 ansees som utelukket.
