Sameiet KnaZen  
Langheiane 77-79  
5914 Isdalstø

### **Krav om Byggesakstilsyn på gbnr 188/769 Gjervik Ytre.**

#### **Syner til pbl § 25-1 og 2 andre ledd**

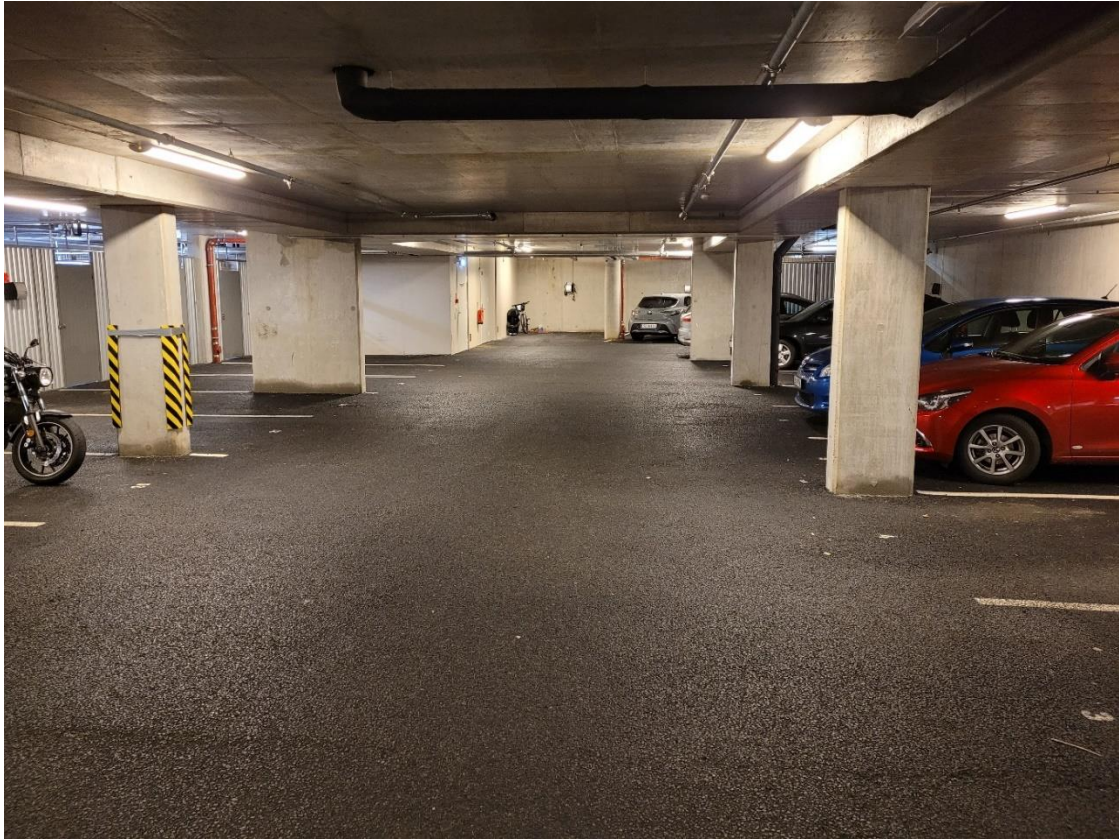
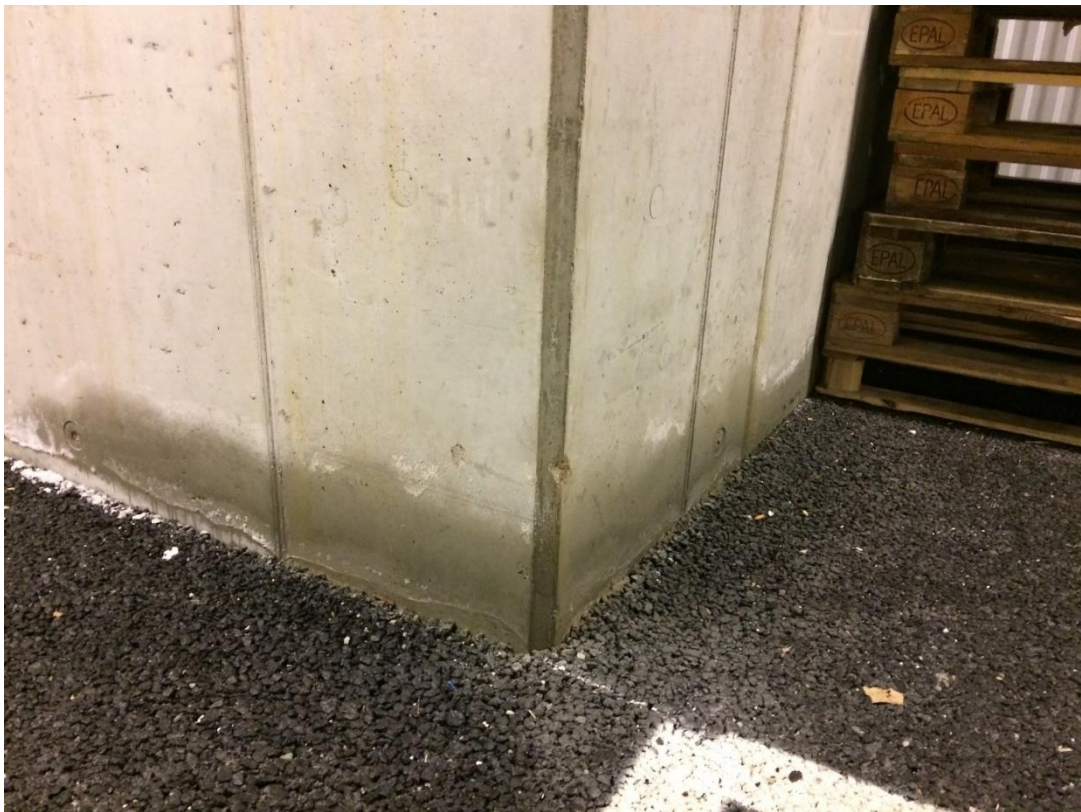
Sameiet KnaZen opplever til stadighet under regnver at det er inntrenging av vatn under fellesgarasjen. Ved normalt Vestlandsver, trekker betongveggen i sør opp vatn i seg etter kun 6 timar i ca 15 m lengde frå garasjedør Etter ca. 24 timar har seks av søylene i austre delen av garasjen tatt opp vatn, pluss i ein liten del av austre betongvegg.

Vi kan på ingen måte godta at eit nytt bygg til tider skal ha ein vassdam under seg, og at søyler og betongvegger syg til seg vatn frå denne. Her må det vere svikt i fleire kontrollrutinar i prosjekterings- og byggefasen. Ved bygging i myrområde bør ein vere særskild merksam på overvannshandtering.

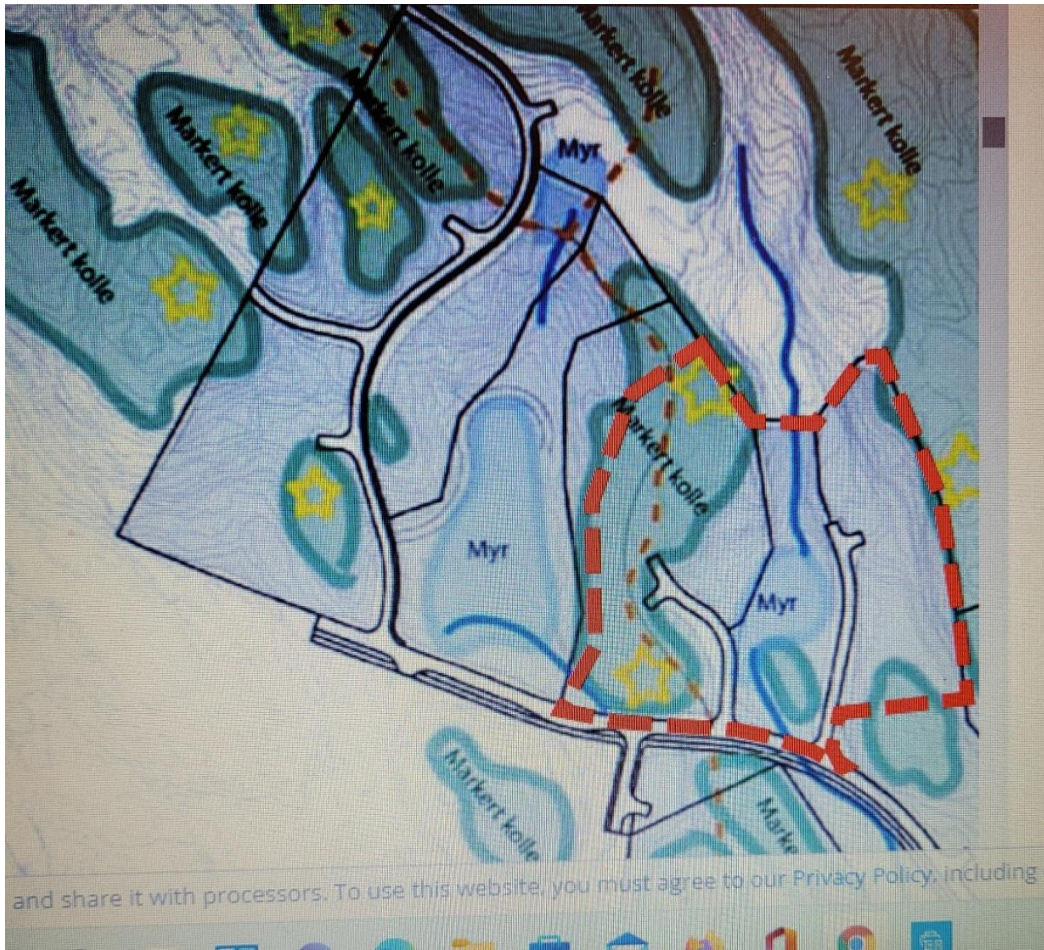
Sameiet Knazen er bygd i ytterkant av ei myr som under bygginga vart attfylt med sprengstein og sams masse som topplag. Rett ovanfor bygga våre er det og ei lita myr. Mellom denne og vår myr renn der ein liten bekk. Den når sjeldan havet, den forsvinn inn i myra vår. Kun ved store nedbørsmengder renn den vidare under Lonsvegen. Garasjen og myra ligg omtrent på same kotehøgde. Det kan sjå ut som resten av myra får tilført meir vatn frå bekken og når vassnivået stig kjem det inn under garasjegolv. Det er ein kontrollbrønn attmed gjesteparkeringsplassen. Når det står vatn i brønnen er det og vatn under garasjen. Der bygga står no, var det tidlegare granskog, og denne tok imot mykje av regn/overflatevatn. No tar bekken det meste og myra blir raskare oppfylt.
