Vedlegg 1

Geitje sin støttemur.

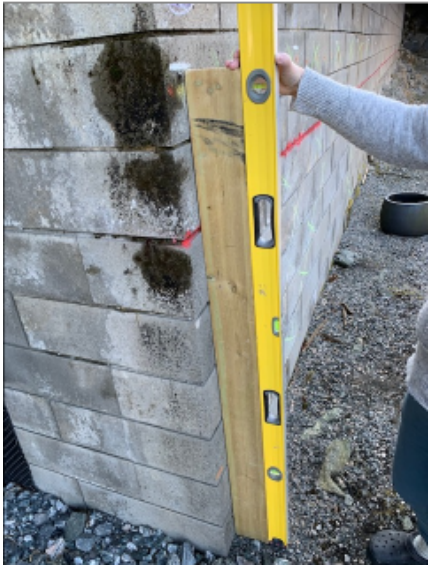
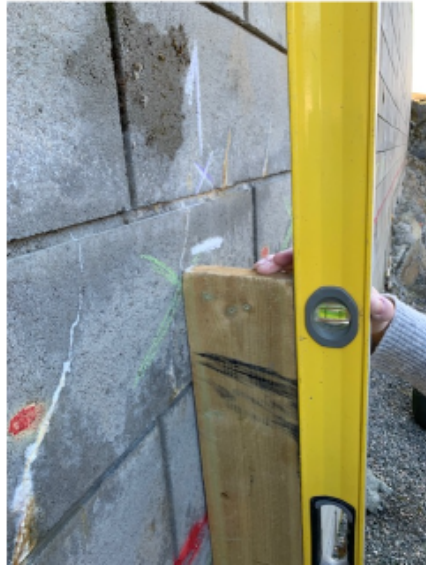
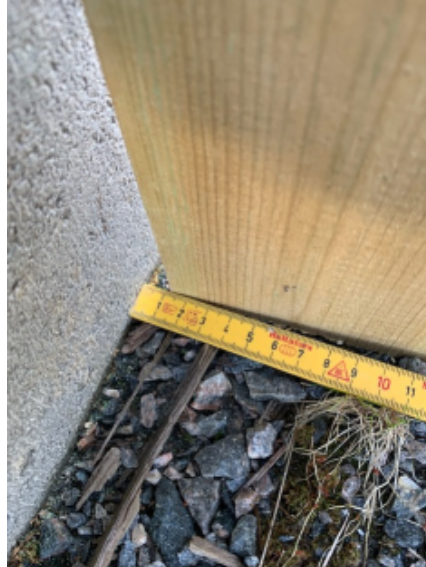
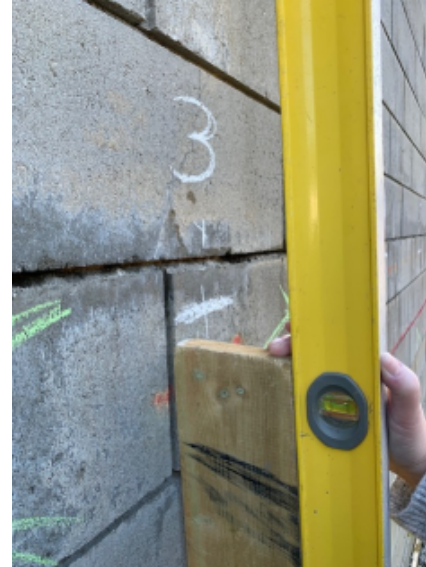
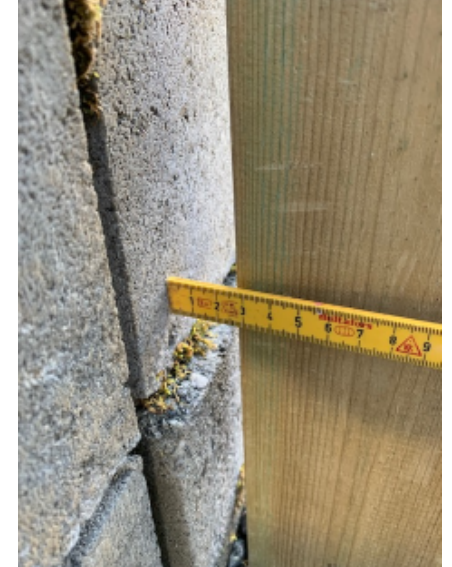
Vedlegg 2

PUNKT 0 : 0 cm overheng
PUNKT 1 : 1,5 cm overheng
PUNKT 2 : 2,5 cm overheng
PUNKT 3 : 3 cm overheng
PUNKT 4 : 2,6 cm overheng
PUNKT 5 : 3,1 cm overheng

Bildene viser overhenget 1 meter og 3 meter inn fra hjørnet mot garasjen.
Nederste bilde viser markeringen på muren.

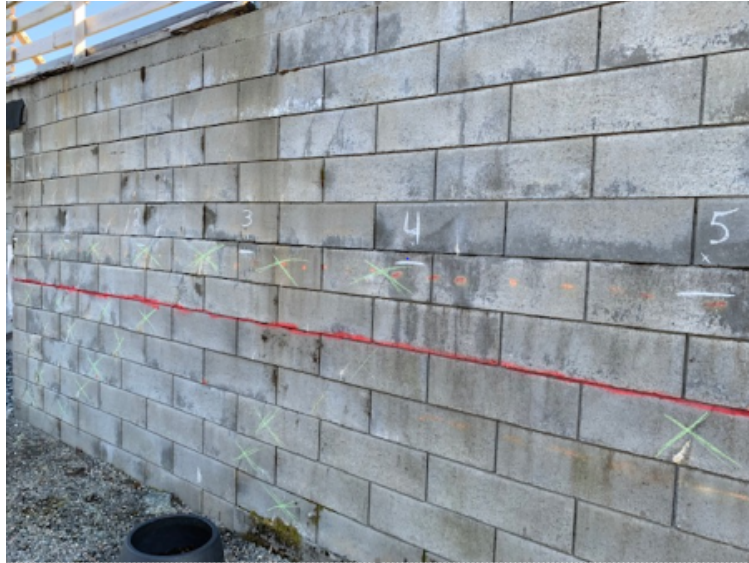
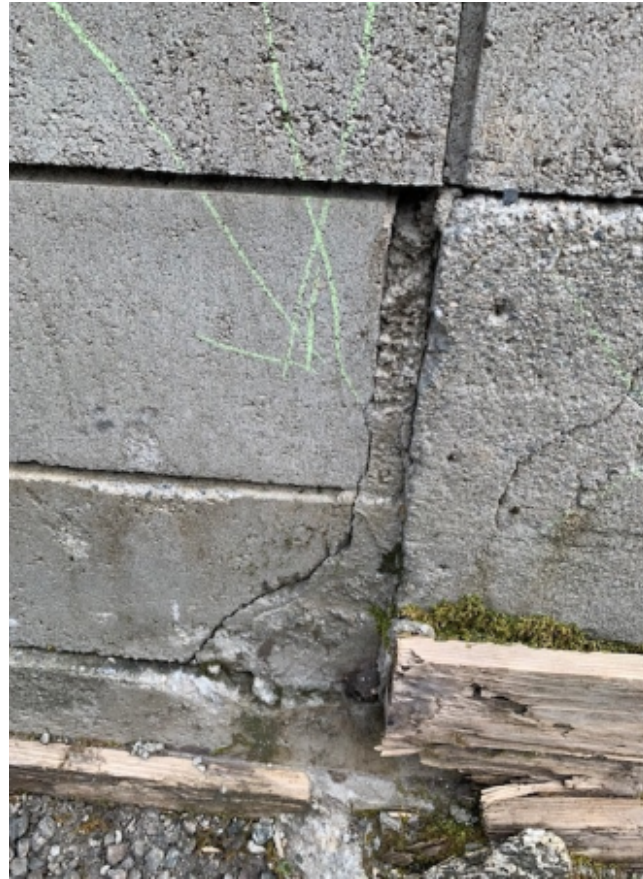
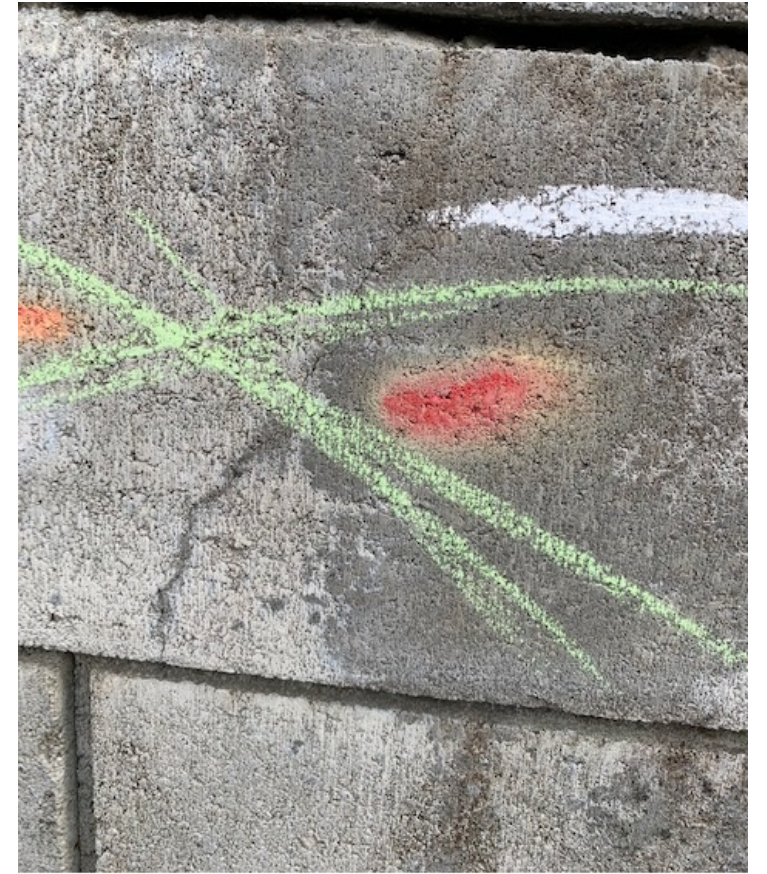
Vedlegg 3

Bildene viser sprekker i muren. I murens bunn er steinene delvis knust. Det er sprekker i 26 av steinene bare i denne delen av muren. Steinene med sprekke er markert med grønt kritt.

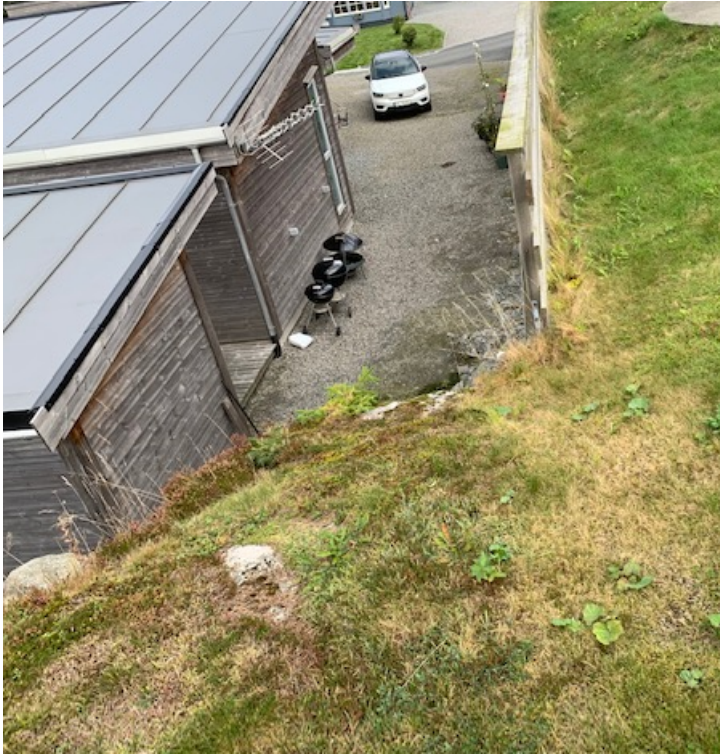
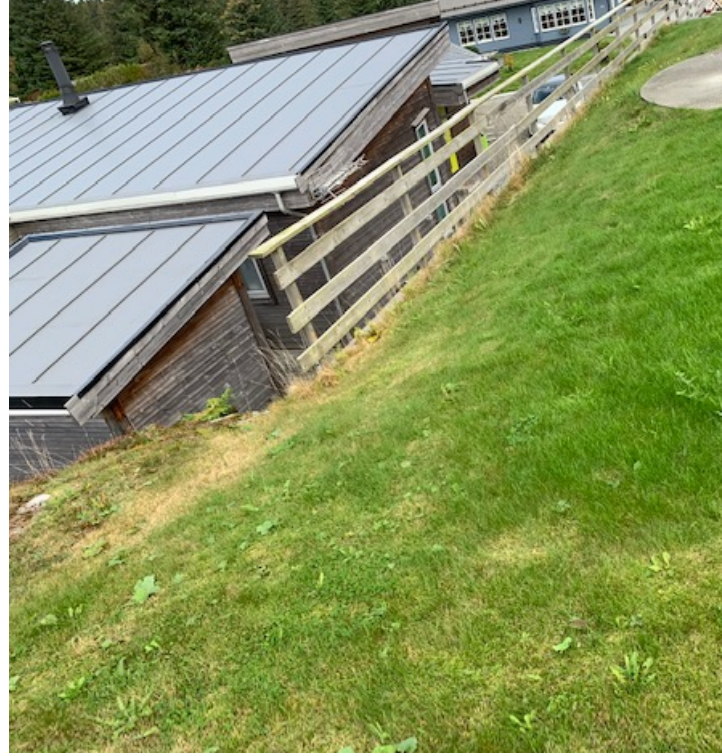
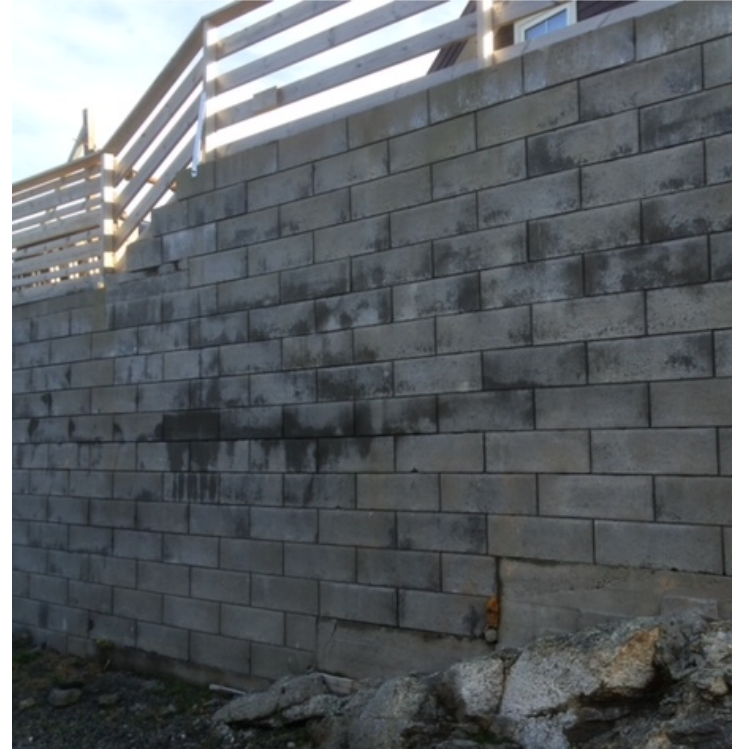
Vedlegg 5

Bilde 1 og 2 viser muren sett fra Geitle sitt nivå. Bilde nr 3 viser muren sett fra vår tomt.
