## Strekkinspeksjon - 2/25/2022 - 2/25/2022 11:00:10 AM

| Prosjektnavn<br>220342-Nordhordaland Næringspark-MH-ES-25.02.22 | Lagringsmedium type | Inspeksjonsbil<br><b>28</b> | Operatør<br><b>MH</b> | Jobbnummer<br><b>01</b> |

| Ledningstype | Spillvann | Inspeksjonsmetode | | rørinspeksjon med kameratraktor | |

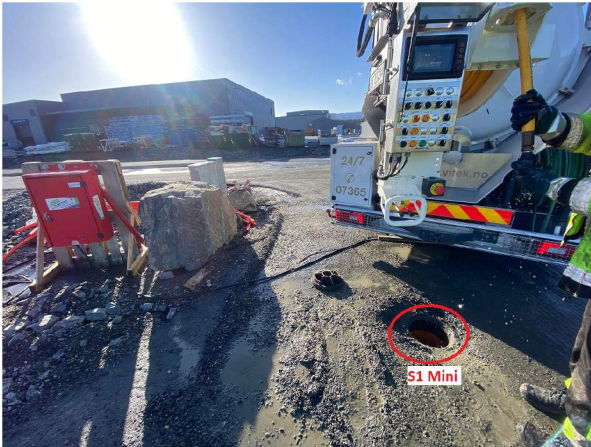
L2252022 110010 AM\_S1  
Mini\_Eksisterende\_250222\_144822\_39.jpg, 00:00:00, -0.10m  
Start inspeksjon, 0% / S1 mini

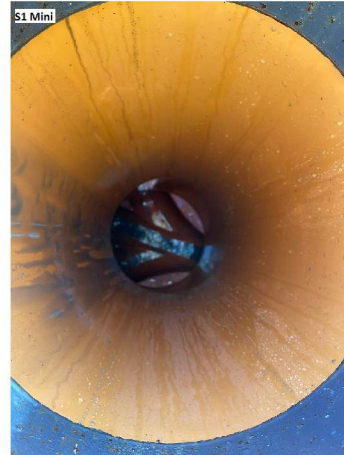
L2252022 110010 AM\_S1  
Mini\_Eksisterende\_250222\_144822\_40.jpg, 00:00:00, -0.10m  
Start inspeksjon, 0% / S1 mini

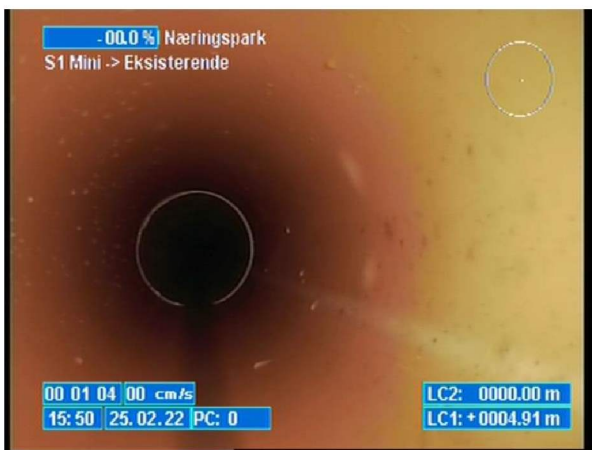
| 1:109 | m + | Kode | Observasjon | MPEG | Foto | Grad |
|---|---|---|---|---|---|---|
| | 4.90 | DF1 | Deformasjonen er 5 % eller mindre av rørdimensjonen på 3 Kl. / mindre deformasjon | 00:01:04 | L2252022<br>110010<br>AM_S1 | 1 |

L2252022 110010 AM\_S1  
Mini\_Eksisterende\_250222\_144822\_33.jpg, 00:01:04, 4.90m  
Deformasjonen er 5 % eller mindre av rørdimensjonen på 3 Kl.  
/ mindre deformasjon

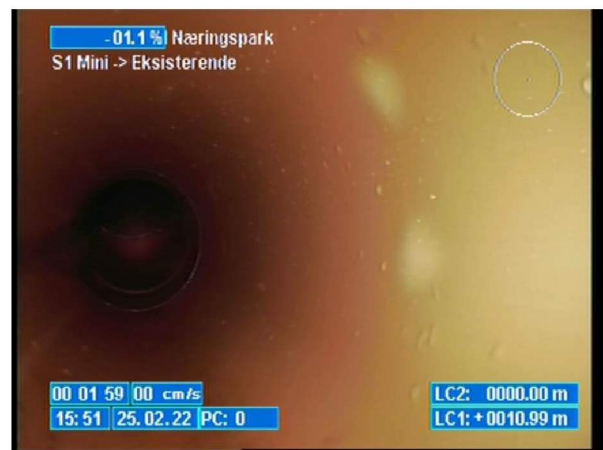
| 1:109 | m + | Kode | Observasjon | MPEG | Foto | Grad |
|---|---|---|---|---|---|---|
| | 10.90 | DF1 | Deformasjonen er 5 % eller mindre av rørdimensjonen på 12 Kl. / mindre deformasjon | 00:01:59 | L2252022<br>110010<br>AM_S1 | 1 |

L2252022 110010 AM\_S1  
Mini\_Eksisterende\_250222\_144822\_34.jpg, 00:01:59, 10.90m  
Deformasjonen er 5 % eller mindre av rørdimensjonen på 12  
Kl. / mindre deformasjon

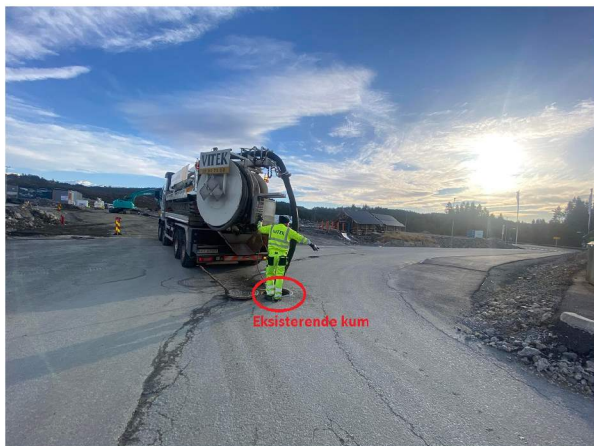
L2252022 110010 AM\_S1  
Mini\_Eksisterende\_250222\_144822\_41.jpg, 00:03:22, 14.70m  
Inspeksjon fullført / i eksisterende kum

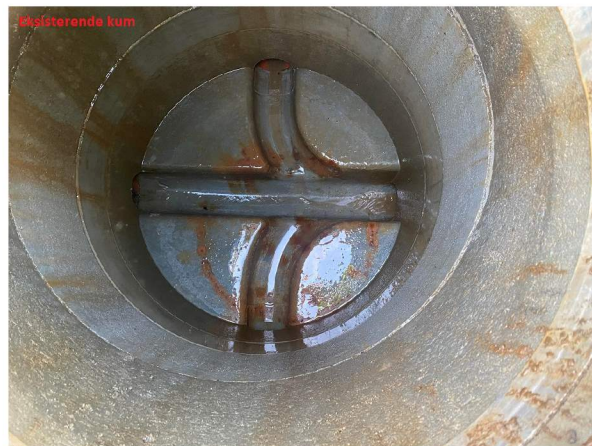
L2252022 110010 AM\_S1  
Mini\_Eksisterende\_250222\_144822\_42.jpg, 00:03:22, 14.70m  
Inspeksjon fullført / i eksisterende kum
