## Strekkinspeksjon - 2/25/2022 - 2/25/2022 11:01:59 AM

| Prosjektnavn<br><small>220342-Nordhordaland Næringspark-MH-ES-25.02.22</small> | Lagringsmedium type | Inspeksjonsbil<br><b>28</b> | Operatør<br><b>MH</b> | Jobbnummer<br><b>01</b> |

| By/Sted<br>Adresse/Gat <b>Nordhordaland Næringspark</b><br>Overlate forhold <b>..Ingen data</b><br>Fra kart | Oppstrøms Kum <b>S13 Mini</b><br>Opp. kum type<br>Nedstrøms Kum <b>S3 Mini</b><br>Ned. kum type | Rørlengde [mm] <b>0</b><br>Total lengde [m] <b>9,65</b><br>Inspisert lengde [m] <b>9,65</b><br>Byggeår |

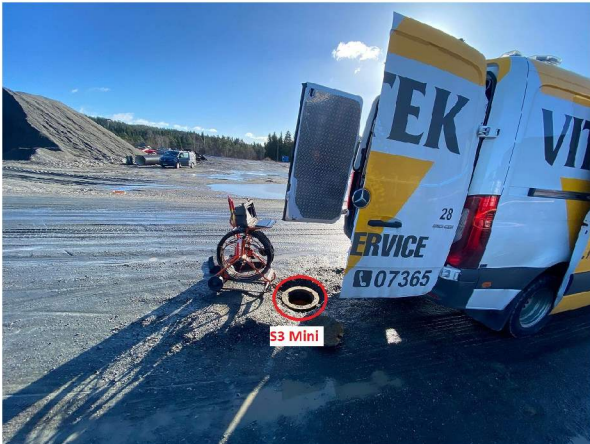
L2252022 110159 AM\_S13 Mini\_S3  
Mini\_250222\_130934\_29.jpg, 00:00:00, 0.00m  
Start inspeksjon, 0% / S3 Mini

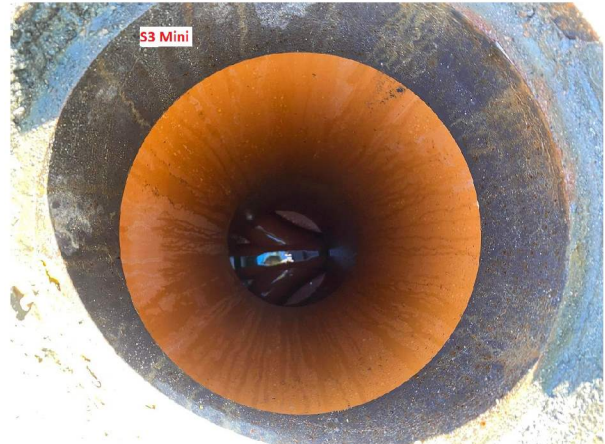
L2252022 110159 AM\_S13 Mini\_S3  
Mini\_250222\_130934\_30.jpg, 00:00:00, 0.00m  
Start inspeksjon, 0% / S3 Mini

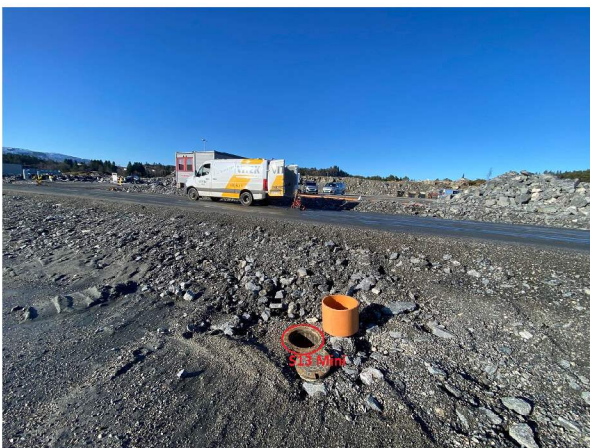
L2252022 110159 AM\_S13 Mini\_S3  
Mini\_250222\_130934\_31.jpg, 00:01:08, 9.65m  
Inspeksjon fullført / I S13 Mini

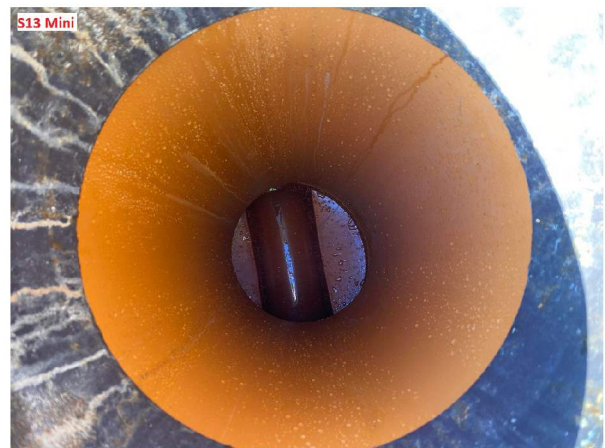
L2252022 110159 AM\_S13 Mini\_S3  
Mini\_250222\_130934\_32.jpg, 00:01:08, 9.65m  
Inspeksjon fullført / I S13 Mini
