Strekkinspeksjon - 2/25/2022 - 2/25/2022 10:56:52 AM

Dato 25.02.2022	Kamera IBAK	Avrenning	Lsid 2/25/2022 10:56:52 AM	No 2
Prosjektnavn 220342-Nordhordaland Næringspark-MH-ES-25.02.22	Lagringsmedium type	Inspeksjonsbil 28	Operatør MH	Jobbnummer 01

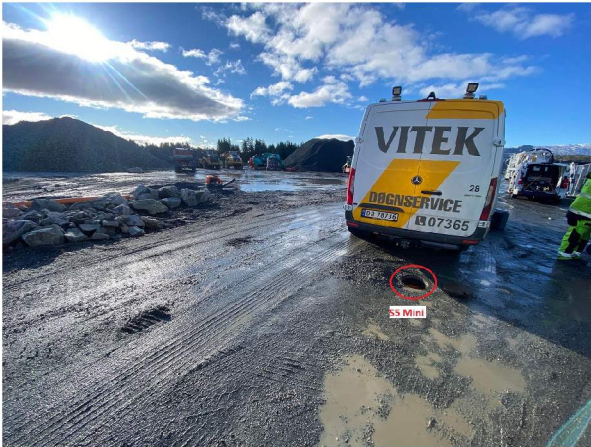
L2252022 105652 AM_S14 Mini_S5
Mini_250222_111433_9.jpg, 00:00:00, 0.80m
Start inspeksjon, 0% / S5 Mini

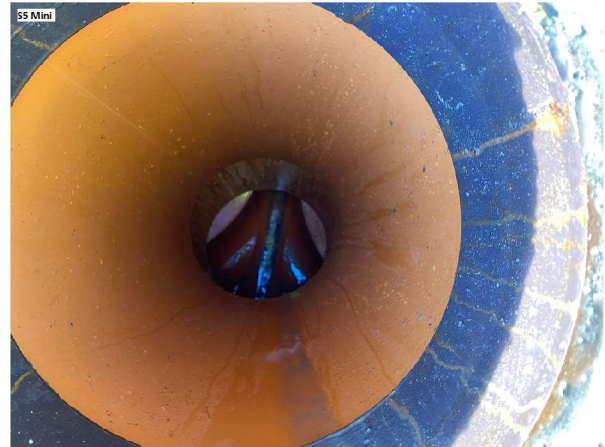
L2252022 105652 AM_S14 Mini_S5
Mini_250222_111433_10.jpg, 00:00:00, 0.80m
Start inspeksjon, 0% / S5 Mini

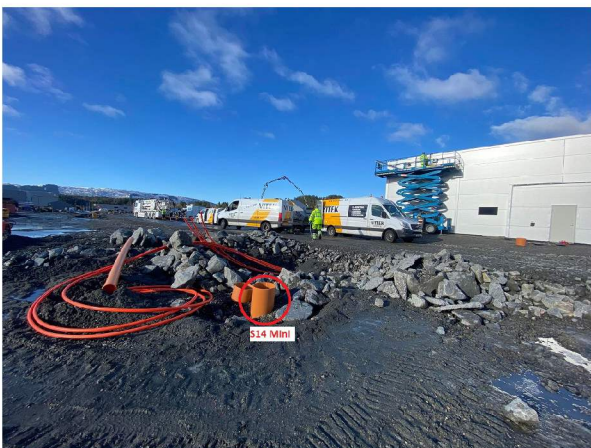
L2252022 105652 AM_S14 Mini_S5
Mini_250222_111433_11.jpg, 00:03:13, 11.40m
Inspeksjon fullført / i S14 Mini

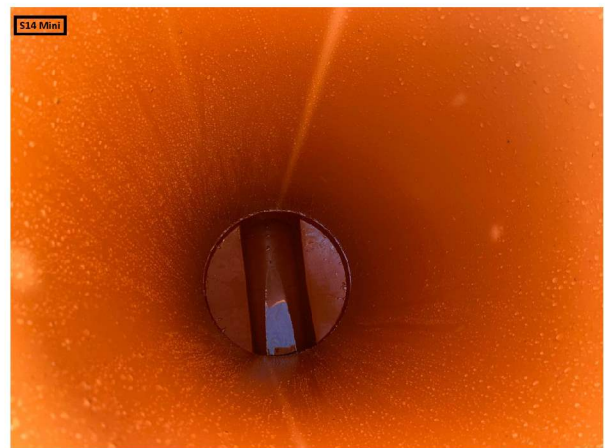
L2252022 105652 AM_S14 Mini_S5
Mini_250222_111433_12.jpg, 00:03:13, 11.40m
Inspeksjon fullført / i S14 Mini
