## Strekkinspeksjon - 2/25/2022 - 2/25/2022 10:54:43 AM

Dato <b>25.02.2022</b>	Kamera <b>IBAK</b>	Avrenning	Lsid <b>2/25/2022 10:54:43 AM</b>	No <b>1</b>
Prosjektnavn 220342-Nordhordaland Næringspark-MH-ES-25.02.22	Lagringsmedium type	Inspeksjonsbil <b>28</b>	Operatør <b>MH</b>	Jobbnummer <b>01</b>

Diameter <b>sirkulær 160mm</b>	Inspeksjonsformål <b>kontroll av nyanlegg</b>
Ledningstype <b>Spillvann</b>	Inspeksjonsmetode <b>rørinspeksjon med stakekamera</b>
Rørmateriale <b>Plast</b>	Inspeksjonsretning <b>1</b>
	Rengjøring
	Anmerkning/Generell komme <b>Rørstrekket har en liten punkt deformasjon.</b>

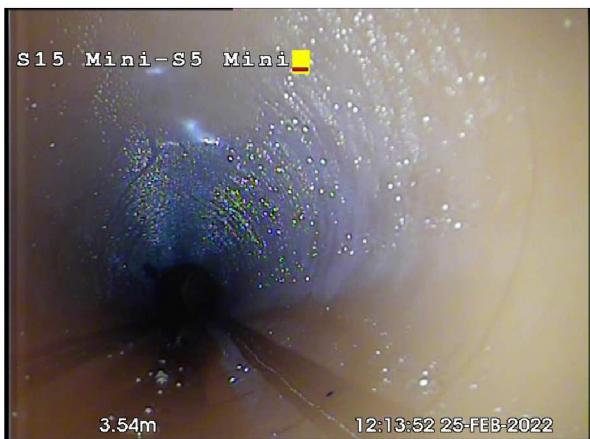
L2252022 105443 AM\_S15 Mini\_S5  
Mini\_250222\_130606\_4.jpg, 00:00:52, 3.70m  
Deformasjonen er 5 % eller mindre av rørdimensjonen, punkt  
deformasjon på 12 Kl. / mindre deformasjon
