## Strekkinspeksjon - 2/25/2022 - 2/25/2022 10:59:49 AM

Dato <b>25.02.2022</b>	Kamera <b>IBAK</b>	Avrenning	Lsid <b>2/25/2022 10:59:49 AM</b>	No <b>6</b>
Prosjektnavn 220342-Nordhordaland Næringspark-MH-ES-25.02.22	Lagringsmedium type	Inspeksjonsbil <b>28</b>	Operatør <b>MH</b>	Jobbnummer <b>01</b>

By/Sted Adresse/Gat <b>Nordhordaland Næringspark</b> Overlate forhold <b>..Ingen data</b> Fra kart	OppstrømsKum <b>S2 Mini</b> Opp. kum type NedstrømsKum <b>S1 Mini</b> Ned. kum type	Rørlengde [mm] <b>0</b> Total lengde [m] <b>31,90</b> Inspisert lengde [m] <b>31,90</b> Byggeår
---	--	--

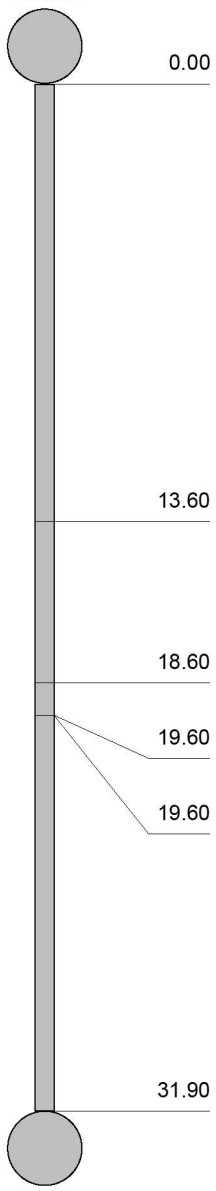
Diameter <b>sirkulær 160mm</b>	Inspeksjonsformål <b>kontroll av nyanlegg</b>
Ledningstype <b>Spillvann</b>	Inspeksjonsmetode <b>rørinspeksjon med kameratraktor</b>
Rørmateriale <b>Plast</b>	Inspeksjonsretning <b>1</b>
	Rengjøring
	Anmerkning/Generell komme <b>Rørstrekket har en mindre vannfylling/svan</b>

0.00	SI	Start inspeksjon, 0% / S2 Mini	00:00:00	L2252022 105949 AM_S2	
	13.60	RE	Retningsendring på 9 Kl.	00:02:22		
	18.60	VN	Vannivå, 5%	00:02:56		
	19.60	RE	Retningsendring på 9 Kl.	00:03:11		
	19.60	VN	Vannivå, 0%	00:03:23		
	31.90	IF	Inspeksjon fullført / S1 Mini	00:05:06	L2252022 105949 AM_S2	
<b>S1 Mini</b>

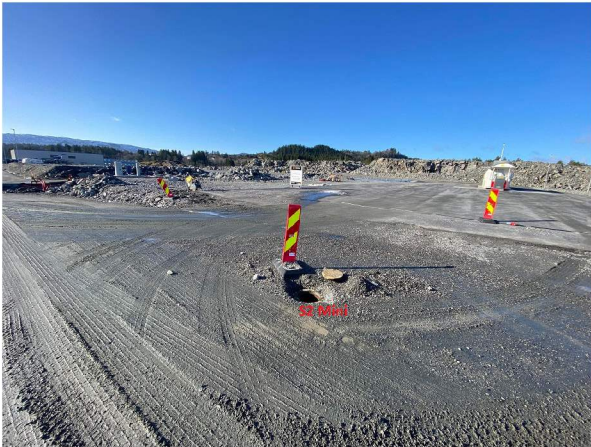
L2252022 105949 AM\_S2 Mini\_S1  
Mini\_250222\_142803\_45.jpg, 00:00:00, 0.00m  
Start inspeksjon, 0% / S2 Mini

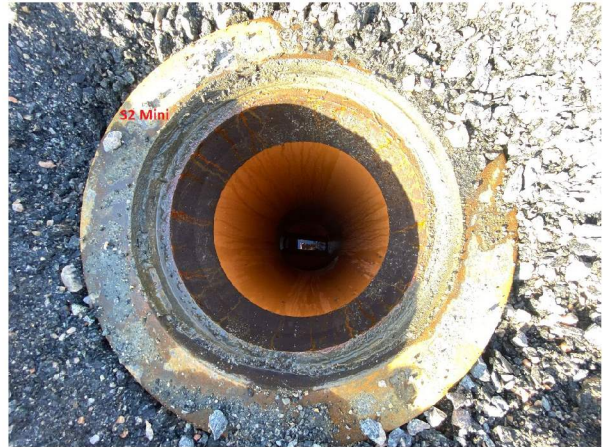
L2252022 105949 AM\_S2 Mini\_S1  
Mini\_250222\_142803\_46.jpg, 00:00:00, 0.00m  
Start inspeksjon, 0% / S2 Mini

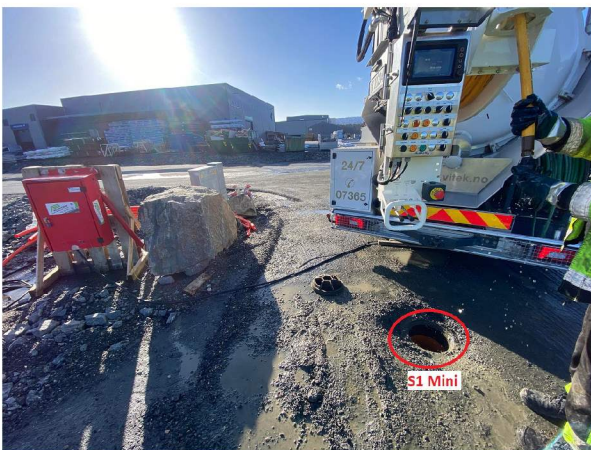
L2252022 105949 AM\_S2 Mini\_S1  
Mini\_250222\_142803\_47.jpg, 00:05:06, 31.90m  
Inspeksjon fullført / S1 Mini

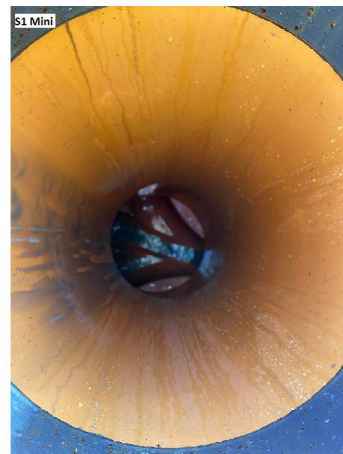
L2252022 105949 AM\_S2 Mini\_S1  
Mini\_250222\_142803\_48.jpg, 00:05:06, 31.90m  
Inspeksjon fullført / S1 Mini
