## Strekkinspeksjon - 2/25/2022 - 2/25/2022 11:02:25 AM

| Prosjektnavn<br><b>220342-Nordhordaland Næringspark-MH-ES-25.02.22</b> | Lagringsmedium type | Inspeksjonsbil<br><b>28</b> | Operatør<br><b>MH</b> | Jobbnummer<br><b>01</b> |

| By/Sted<br><b>Nordhordaland Næringspark</b> | Oppstrøms Kum <b>S22 Mini</b> | Rørlengde [mm]<br><b>0</b> |

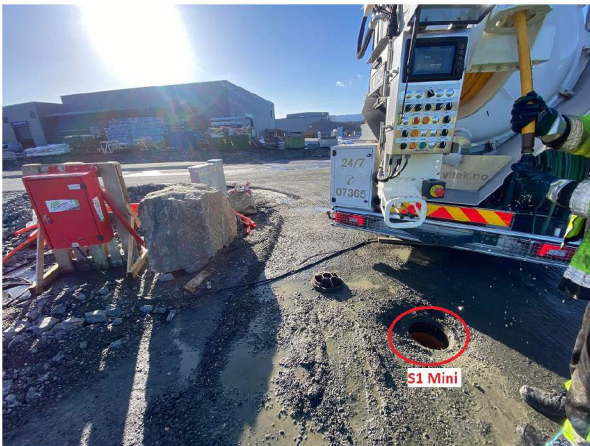
L2252022 110225 AM\_S22 Mini\_S1  
Mini\_250222\_144532\_35.jpg, 00:00:00, 0.00m  
Start inspeksjon, 0% / S1 Mini

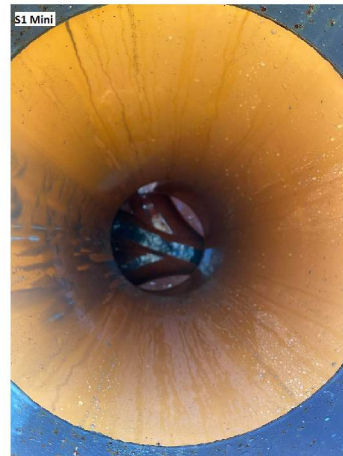
L2252022 110225 AM\_S22 Mini\_S1  
Mini\_250222\_144532\_36.jpg, 00:00:00, 0.00m  
Start inspeksjon, 0% / S1 Mini

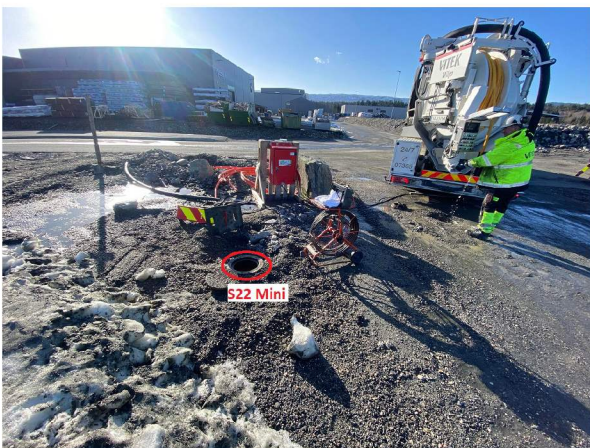
L2252022 110225 AM\_S22 Mini\_S1  
Mini\_250222\_144532\_37.jpg, 00:00:56, 3.20m  
Inspeksjon fullført / i S22 Mini

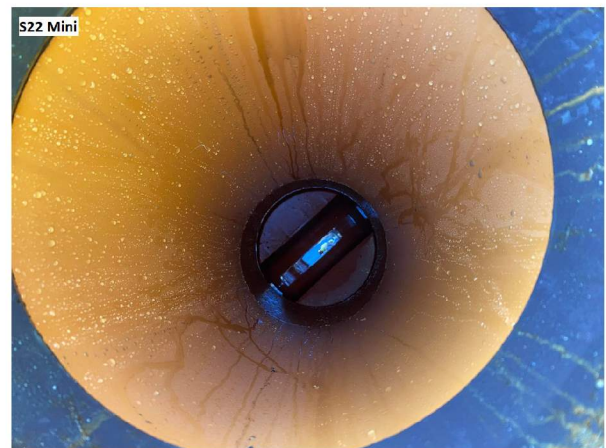
L2252022 110225 AM\_S22 Mini\_S1  
Mini\_250222\_144532\_38.jpg, 00:00:56, 3.20m  
Inspeksjon fullført / i S22 Mini
