Strekkinspeksjon - 2/25/2022 - 2/25/2022 10:59:24 AM

Dato 25.02.2022	Kamera IBAK	Avrenning	Lsid 2/25/2022 10:59:24 AM	No 5
Prosjektnavn 220342-Nordhordaland Næringspark-MH-ES-25.02.22	Lagringsmedium type	Inspeksjonsbil 28	Operatør MH	Jobbnummer 01

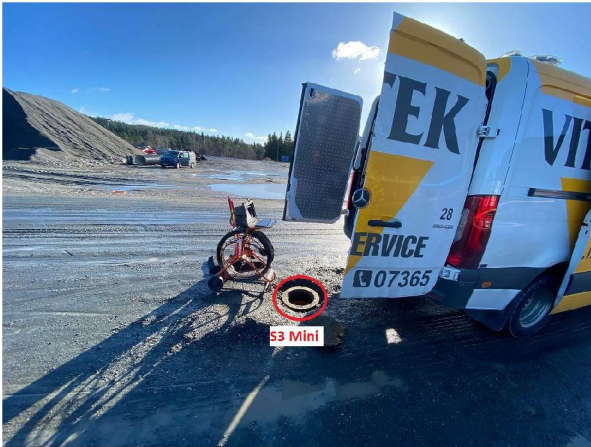
L2252022 105924 AM_S3 Mini_S2
Mini_250222_142232_43.jpg, 00:00:00, 0.00m
Start inspeksjon, 0% / S3 Mini

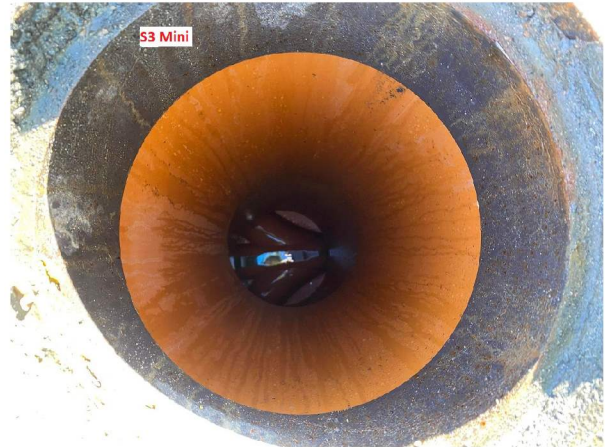
L2252022 105924 AM_S3 Mini_S2
Mini_250222_142232_44.jpg, 00:00:00, 0.00m
Start inspeksjon, 0% / S3 Mini

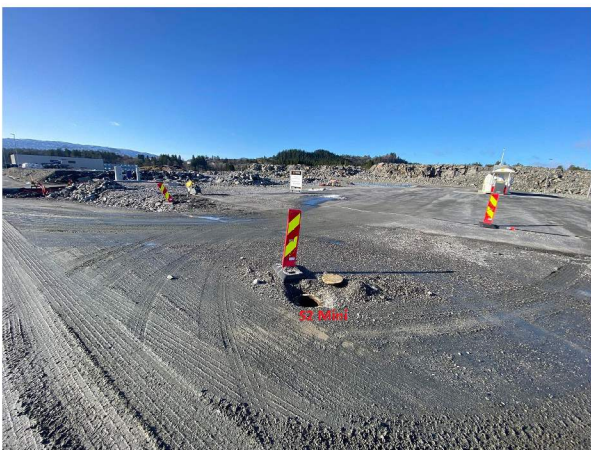
L2252022 105924 AM_S3 Mini_S2
Mini_250222_142232_49.jpg, 00:05:00, 30.30m
Inspeksjon fullført / S2 Mini

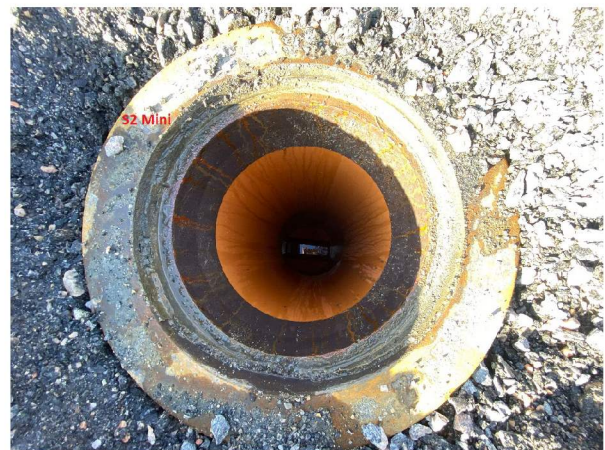
L2252022 105924 AM_S3 Mini_S2
Mini_250222_142232_50.jpg, 00:05:00, 30.30m
Inspeksjon fullført / S2 Mini
