## Strekkinspeksjon - 2/25/2022 - 2/25/2022 11:01:26 AM

| Prosjektnavn<br><b>220342-Nordhordaland Næringspark-MH-ES-25.02.22</b> | Lagringsmedium type | Inspeksjonsbil<br><b>28</b> | Operatør<br><b>MH</b> | Jobbnummer<br><b>01</b> |

| By/Sted<br><b>Nordhordaland Næringspark</b> | Oppstrøms Kum <b>S31 Mini</b> | Rørlengde [mm]<br><b>0</b> |

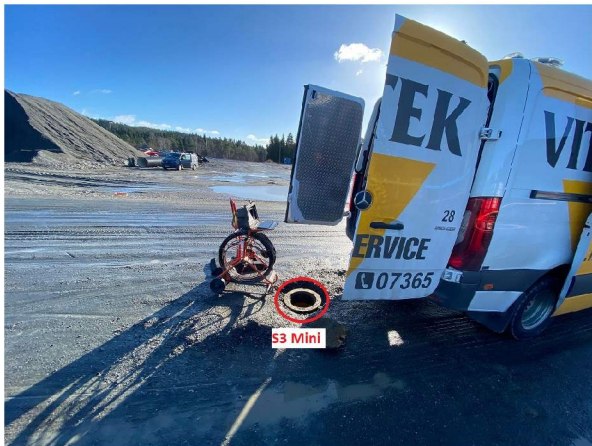
L2252022 110126 AM\_S31 Mini\_S3  
Mini\_250222\_130648\_25.jpg, 00:00:00, 0.00m  
Start inspeksjon, 0% / S3 Mini

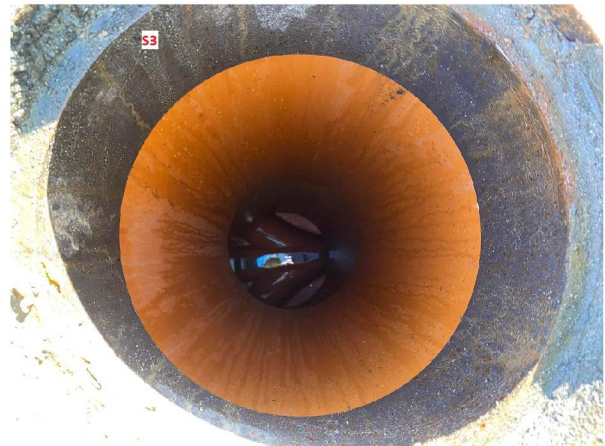
L2252022 110126 AM\_S31 Mini\_S3  
Mini\_250222\_130648\_26.jpg, 00:00:00, 0.00m  
Start inspeksjon, 0% / S3 Mini

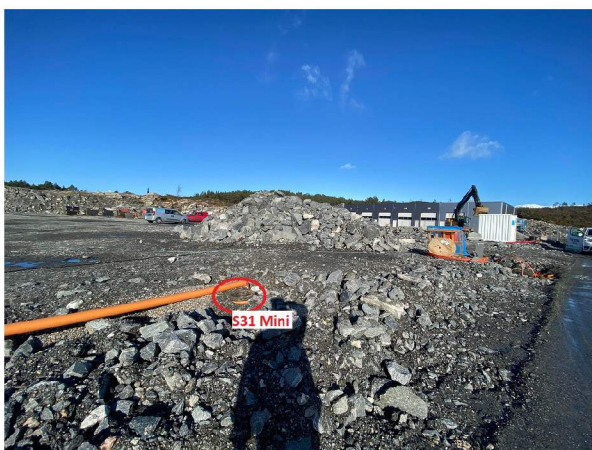
L2252022 110126 AM\_S31 Mini\_S3  
Mini\_250222\_130648\_27.jpg, 00:01:22, 7.80m  
Inspeksjon fullført / i S31 Mini

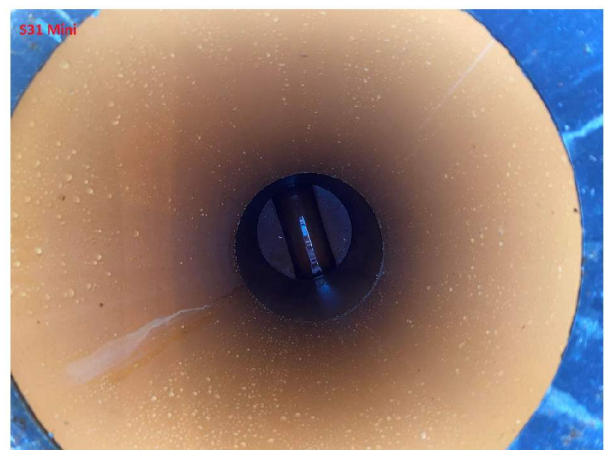
L2252022 110126 AM\_S31 Mini\_S3  
Mini\_250222\_130648\_28.jpg, 00:01:22, 7.80m  
Inspeksjon fullført / i S31 Mini
