Strekkinspeksjon - 2/25/2022 - 2/25/2022 11:00:48 AM

Dato 25.02.2022	Kamera IBAK	Avrenning	Lsid 2/25/2022 11:00:48 AM	No 8
Prosjektnavn 220342-Nordhordaland Næringspark-MH-ES-25.02.22	Lagringsmedium type	Inspeksjonsbil 28	Operatør MH	Jobbnummer 01

By/Sted Adresse/Gat Nordhordaland Næringspark Overlate forhold ..Ingen data Fra kart	OppstrømsKum S32 Mini Opp. kum type NedstrømsKum S4 Mini Ned. kum type	Rørlengde [mm] 0 Total lengde [m] 5,52 Inspisert lengde [m] 5,52 Byggeår
Diameter sirkulær 160mm Ledningstype Spillvann	Inspeksjonsformål kontroll av nyanlegg Inspeksjonsmetode rørinspeksjon med stakekamera Inspeksjons retning 2 Rengjøring Anmerkning/Generell komme Rørstrekket har ingen synlige skader.	
Rørmateriale Plast

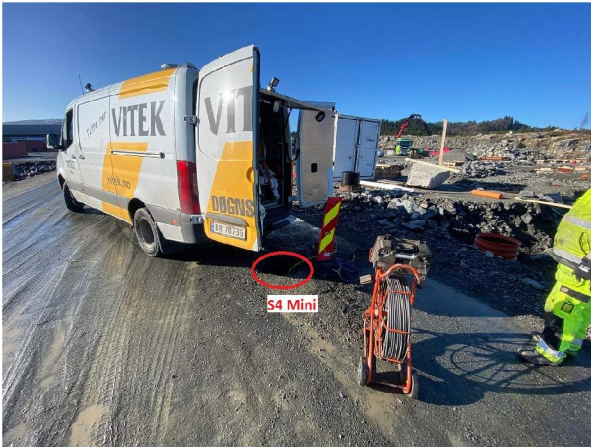
L2252022 110048 AM_S32 Mini_S4
Mini_250222_130628_21.jpg, 00:00:00, 0.00m
Start inspeksjon, 0% / S4 Mini

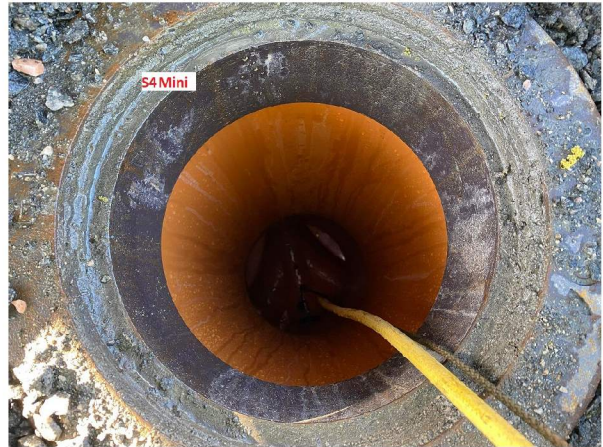
L2252022 110048 AM_S32 Mini_S4
Mini_250222_130628_22.jpg, 00:00:00, 0.00m
Start inspeksjon, 0% / S4 Mini

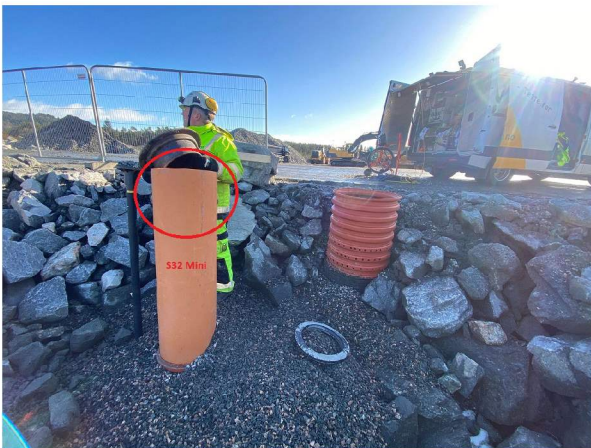
L2252022 110048 AM_S32 Mini_S4
Mini_250222_130628_23.jpg, 00:01:04, 5.52m
Inspeksjon fullført / S32 Mini

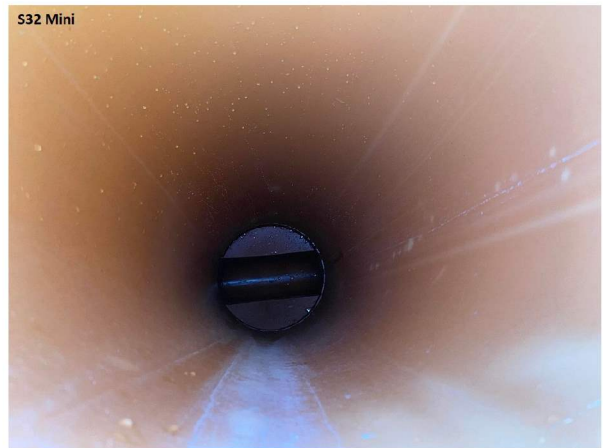
L2252022 110048 AM_S32 Mini_S4
Mini_250222_130628_24.jpg, 00:01:04, 5.52m
Inspeksjon fullført / S32 Mini
