RESTAURERING AV FIRE TORVHUS PÅ VENESET – VURDERING AV TILSTAND MED FRAMLEGG TIL TILTAK. GARDEN SELLEVOLL GNR 147 BNR 3 ALVER KOMMUNE

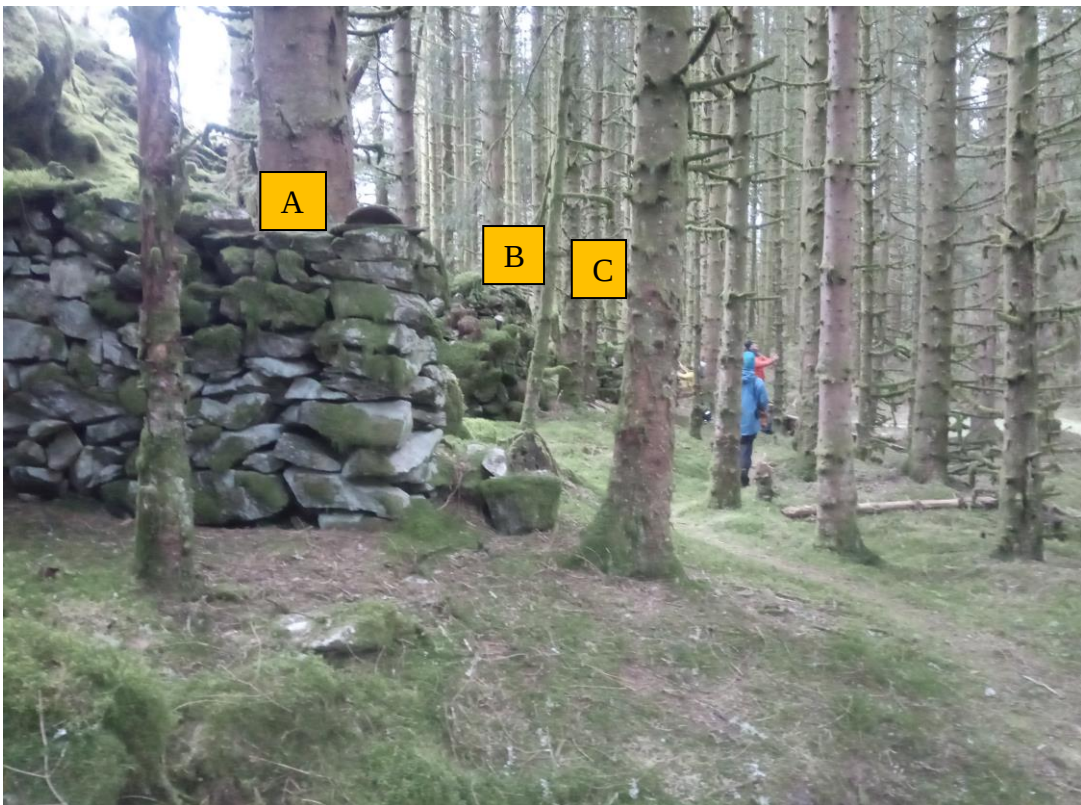
Tre av husa – A, B og C (sjå foto) - ligg på rad som ei lita klynge, i ei slak stigning tett opp mot torvmyra. Eitt av husa (D) ligg litt for seg sjølv under ein hammar. Det er liten variasjon i dimensjonar og byggjemåte, anna enn at B og D ser ut til å ha hatt pulttak då sidemurane har nokså markert ulik høgde. Dei andre to har hatt saltak. Det er ingen ting som tyder på at det i gavlveggene er mura heilt opp til mønet. Røstet må såleis ha vore i treverk til liks med takkonstruksjonen. Restar etter teglsteinpanner i fleire av husa indikerer tydeleg at taktekkinga har vore i teglstein, i alle fall i den siste bolken av tida husa har vore i bruk.

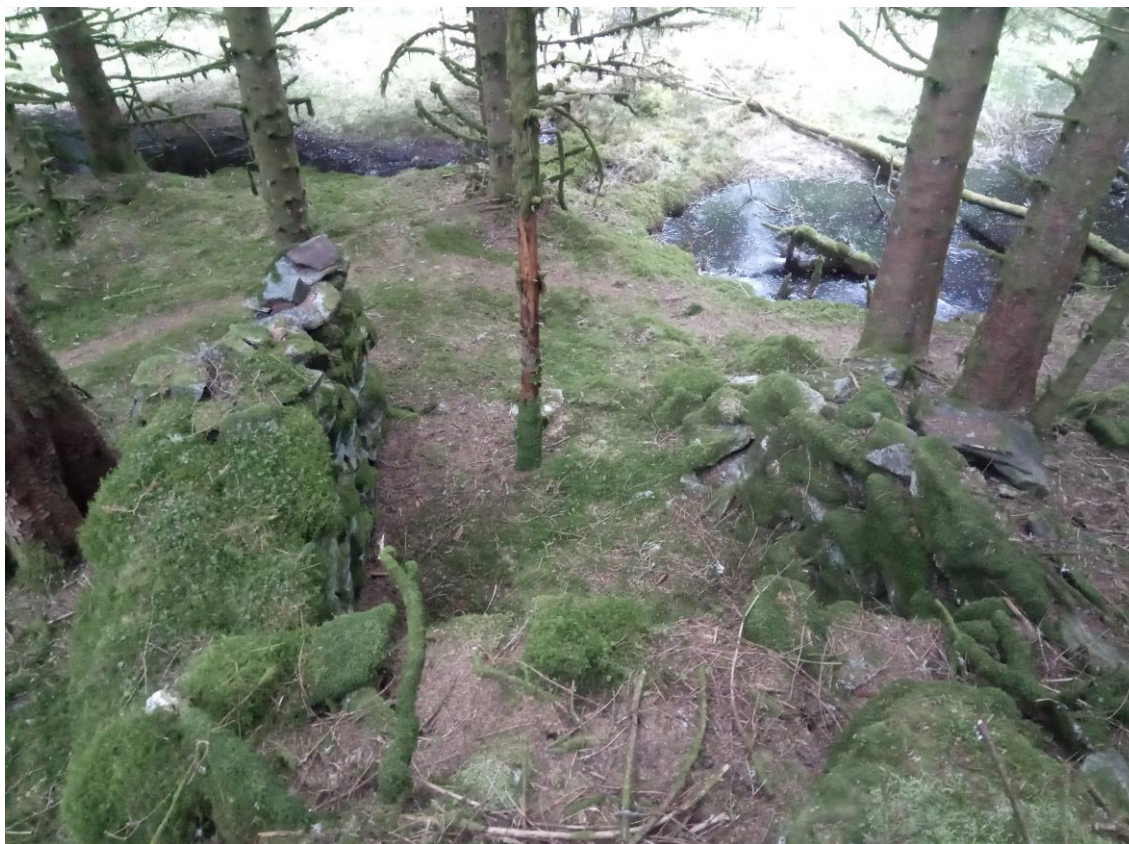
Torvhuset A (foto ovanfor) har jamhøge murar. Ein reknar at det nærmaste partiet (nærmast nedre bildekant) er om lag i opphavleg høgd og rimeleg uskadd. Ein ser at bygget er reist med enkel mur inn mot terrenget og med doble murar (tilnærma kistemurar) i langveggene. Det er noko uavklart korleis fronten har vore utforma, truleg har ein også her hatt ein vegg med innmura dørøpning slik som dei andre husa har hatt det, men ein kan ikkje utelukka at det her har vore trevegg heilt ned. Gransking – og tolking – av spor under demonteringa vil truleg gje litt nærmare svar på den detaljerte utforminga her.

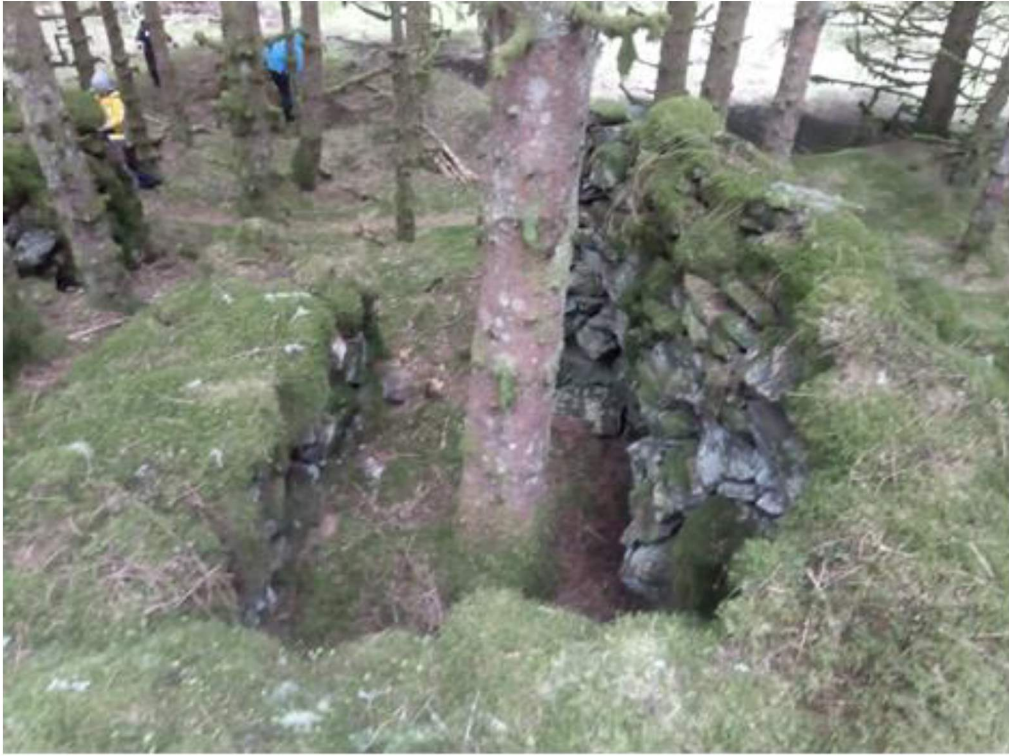
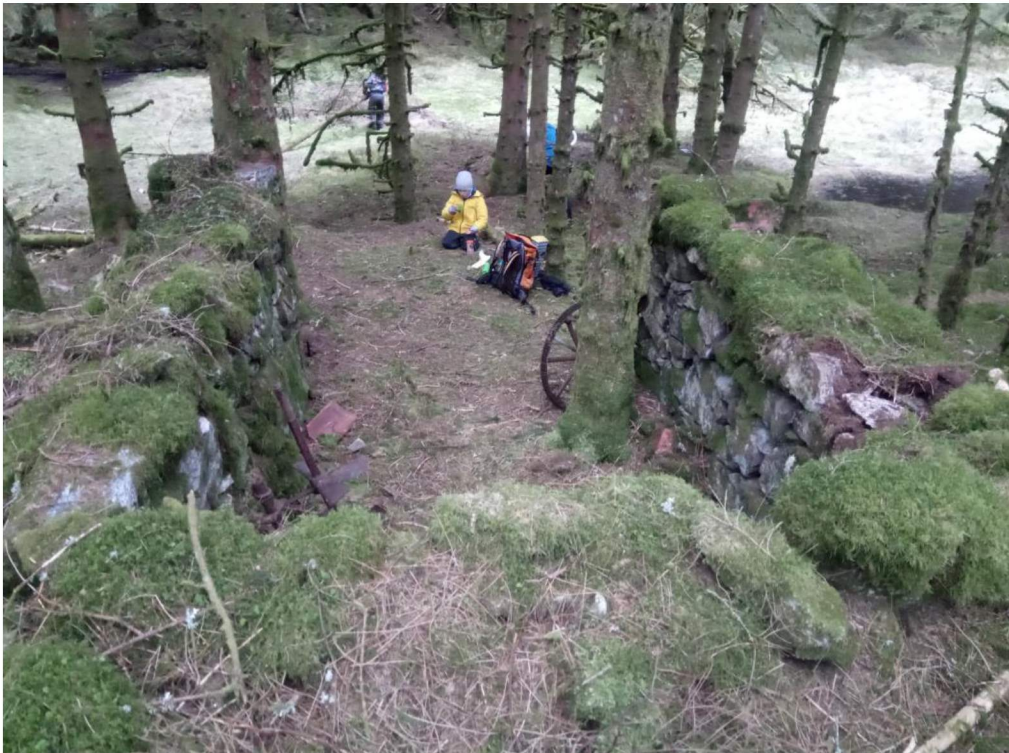
I hus B (sjå foto under) har ein markert høgdeforskjell mellom sidemurane.

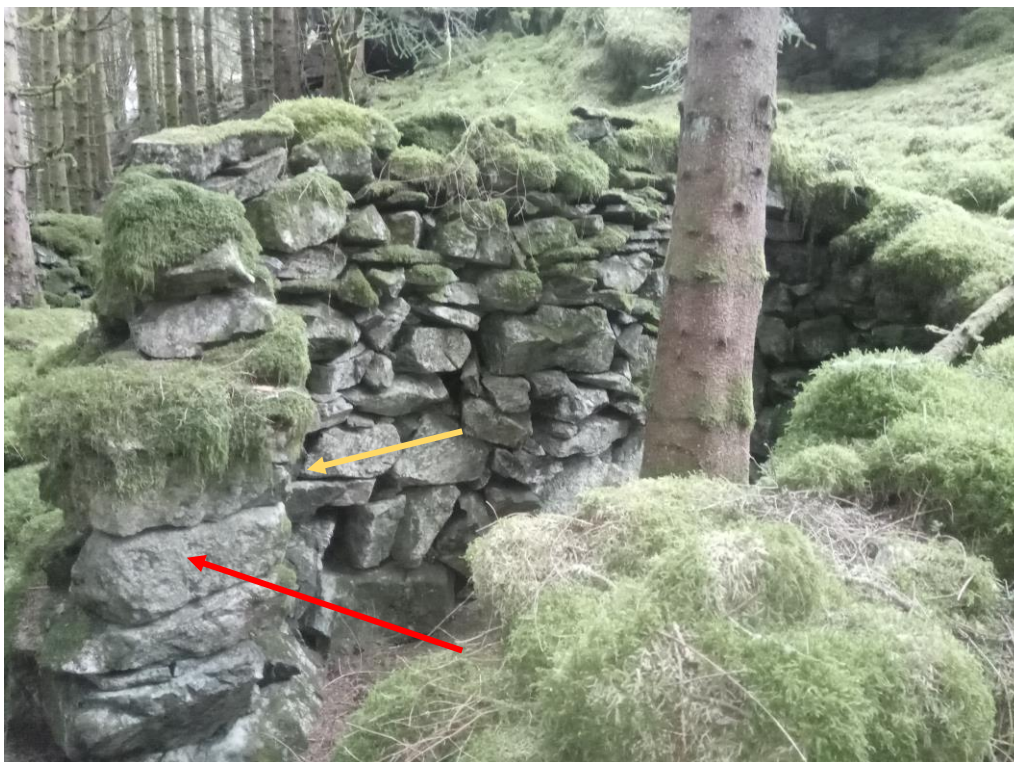
Torvhus B sett frå frontsida. Den oransje pila viser til utmuringa i frontveggen der eit veggstykke 90° på sideveggen er mura ut mot dørøpning. Som nemnt er ikkje dette elementet like tydeleg i alle husa, men ein reknar med å kunna lesa dei ulike detaljerte utforminga gjennom den fysiske arbeidsprosessen. I Grove trekk er konstruksjonen ein finn i dei ulike husa, nokså einsarta og, ikkje minst, godt lesande.

Den raude pile viser til eit klassisk eksempel på *prioritering av stein*. Ein ser at muraren her har valt ut «fine» og slette (jamtjukke) steinar i kinningen ved dørøpninga, noko som skil seg tydeleg ut frå det utvalet av stein ein finn lenger inne i bygningen.

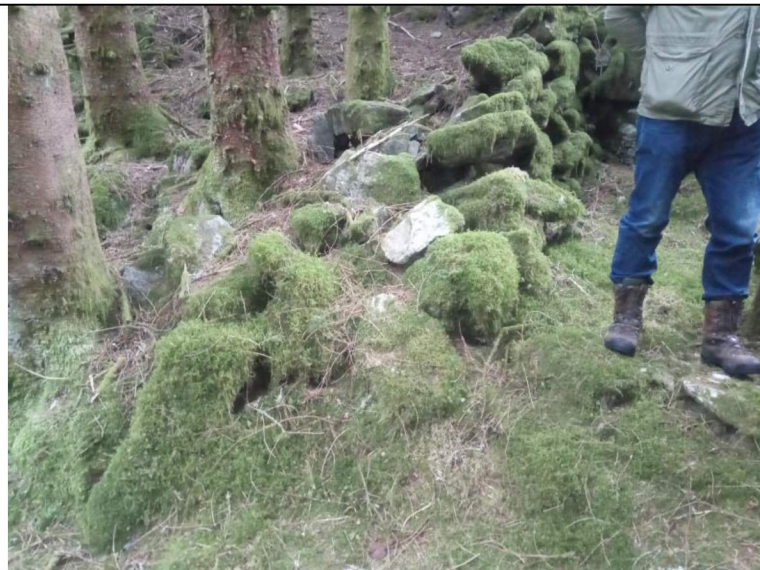
Døme 1: Stor skade på langveggen. Så godt som heile veggen må murast opp att. Grunnsteinane vert vurderte som stabile.

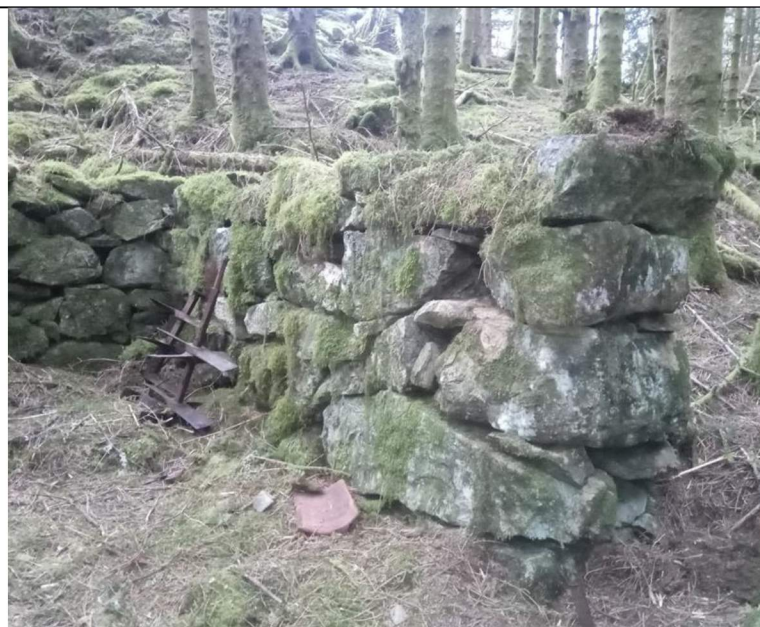
Døme 2: Langvegg i relativt god stand. Mindre opprettingar påkravde.

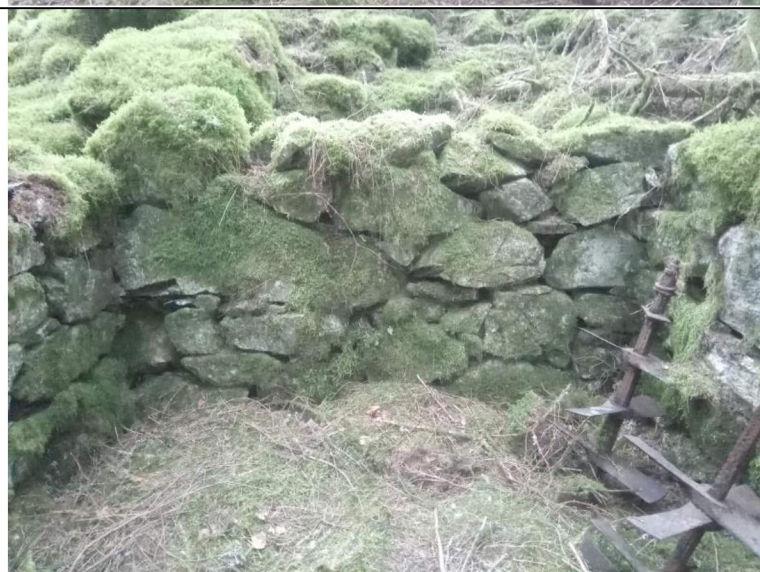
Døme 3:
Kortveggen mot terreng i rimeleg god stand. Justeringar i murkrona heile vegen rundt.
