ISTANDSETJING AV GRUNNMUR UNDER LØE PÅ GAUSTAD GNR 339 BNR 5 ALVER KOMMUNE

Eg viser til synfaring 27.05.22 der føremålet var å vurdere tilstanden til den tørrmura grunnmuren under løa dykkar.

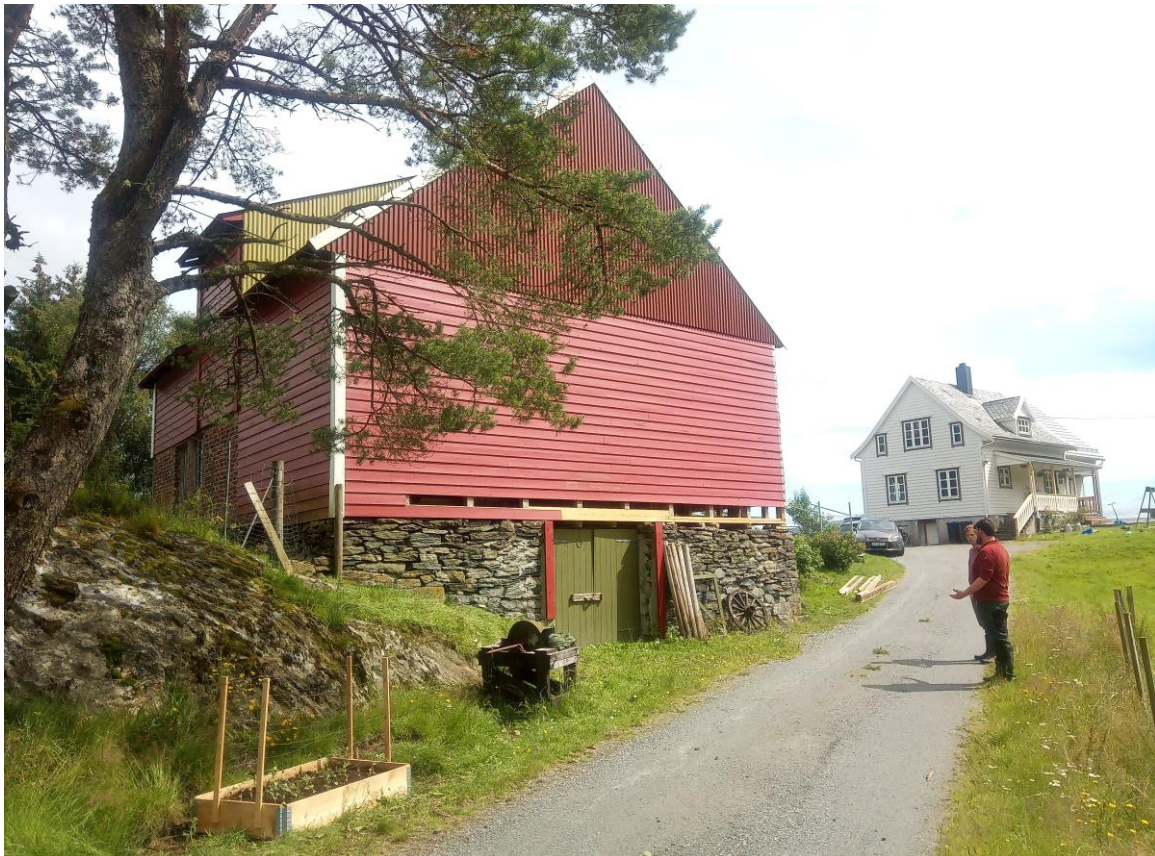
I tillegg til å bera bygget hyser grunnmuren hyser eit kjellarrom som primært inneheld ein gjødselkjellar. Høgda på grunnmuren er jamt over 2 m i framkant av bygget, mot sørvest (nærmast på fotoet under), og elles krabbar muren inn mot stigande terreng på begge sider.

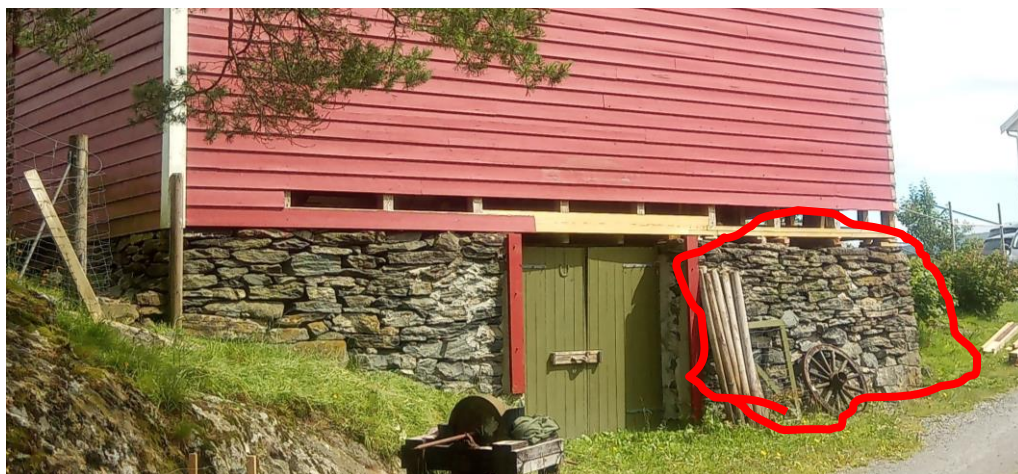
Frå inngangen til gjødselkjellaren mot hjørnet i søraust og vidare eit stykke inn på tilliggjande side er grunnmuren prega av ein markert setningsskade. Ein ser fleire tydelege forskyvingar og skisma i muren og så godt som heile dette partiet har fått eit helling utover, jfr. området som er innringa på foto under. Særleg det siste indikerer ein svikt i fundamentet. Det er sjølvsagt uråd å seia heilt eksakt kva som er årsaka til dette, men det er grunn til å gå ut ifrå at eit opphavleg dreneringssystem er sett ut av spel, kanskje i samband med opparbeidinga av

vegen som går forbi med nokså liten fråstand. Ei enkel bonitering har vist at det er eit djupt sjikt med blanda lausmassar over fjellgrunnen

Skaden på grunnmuren må reknast som så pass alvorleg at han representerer eit trugsmål mot bygningen på sikt. Sett på bakgrunn av at skadeårsaka ligg i fundamentet og at setningane er så pass alvorlege, vil istandsetjinga her bestå i demontering, refundamentering og oppattmuring. Kor stor del av strukturen dette vil omfatta, vil ein ikkje kunna vita heilt sikkert før demontering og avdekking av skadeomfanget. Men ein kan slå fast at heile det aktuelle stykket frå inngangen til gjødselkjellaren og til det søraustre hjørna må takast ned, dertil

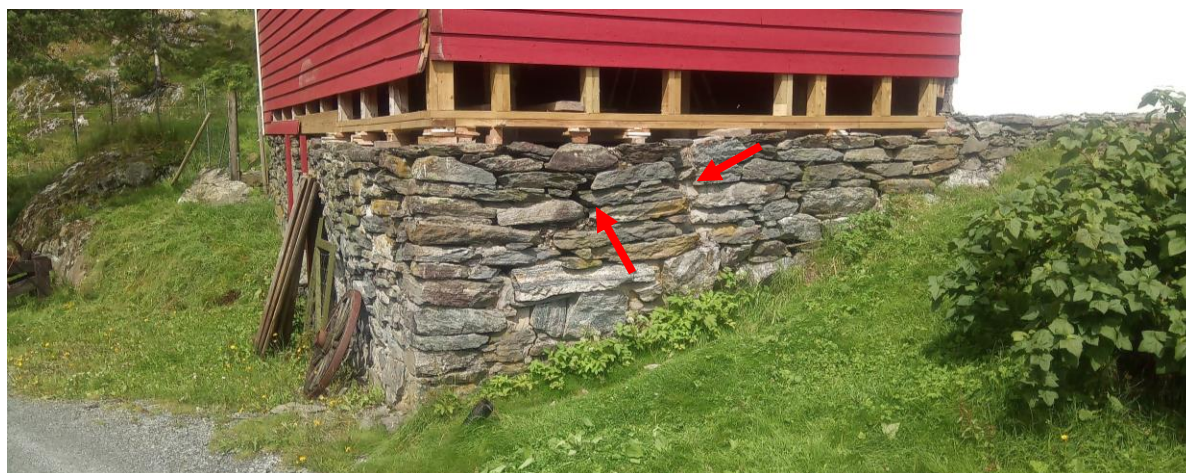
i dette området, noko som har gjort byggjegrunnen særleg sårbar ved sviktande drenering. I sida mot søraust kan ein lesa av fleire spalter som vist med raude piler på fotoet under.

Pilene viser til to markerte spalter der setningane i muren i forkant har forplanta seg. Det har også ført til framfall av steinar i muren. Ein ser også at det er gjort forsøk på å vøla muren med betong.

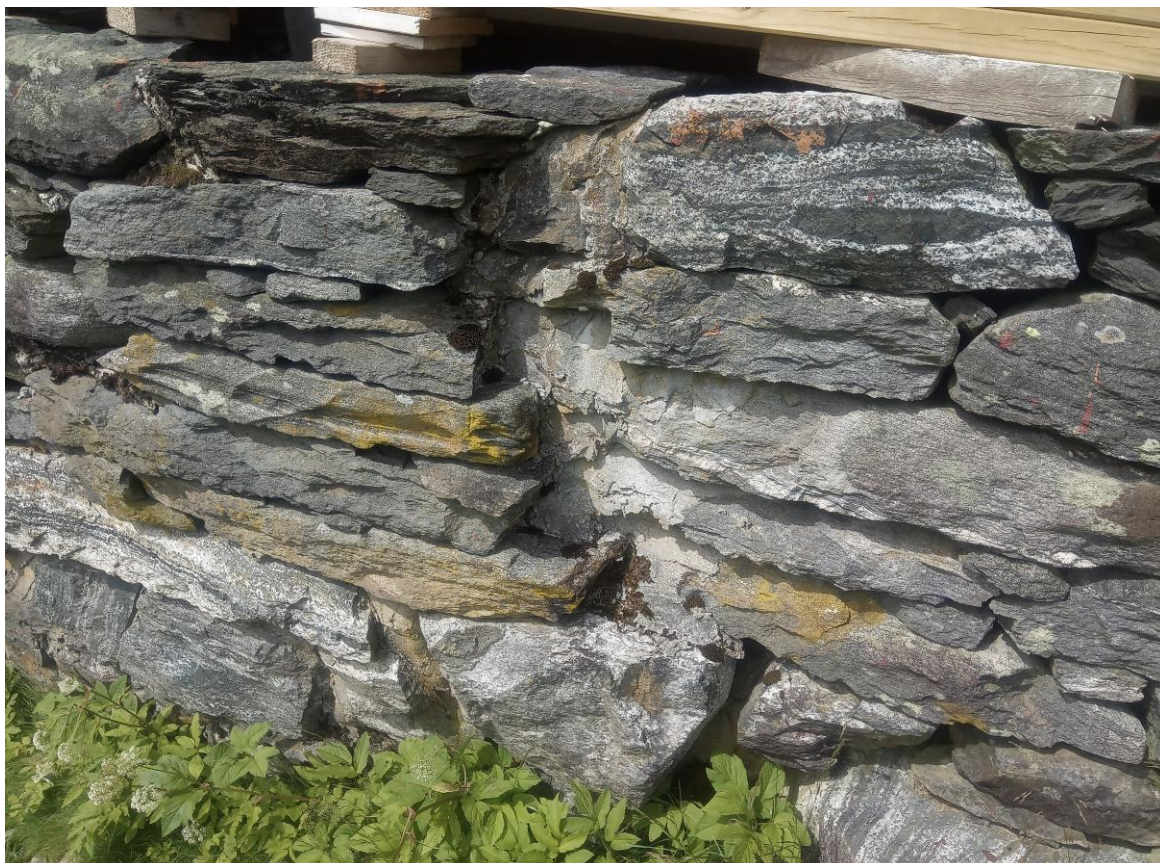
Her ser ein døme på korleis setningar i forkant av bygget har ført til både skisma i muren og til utgliding av heile seksjonar. Bildet viser at muren er reist med mykje lagdelt gneis, og også mange verktøyspor.

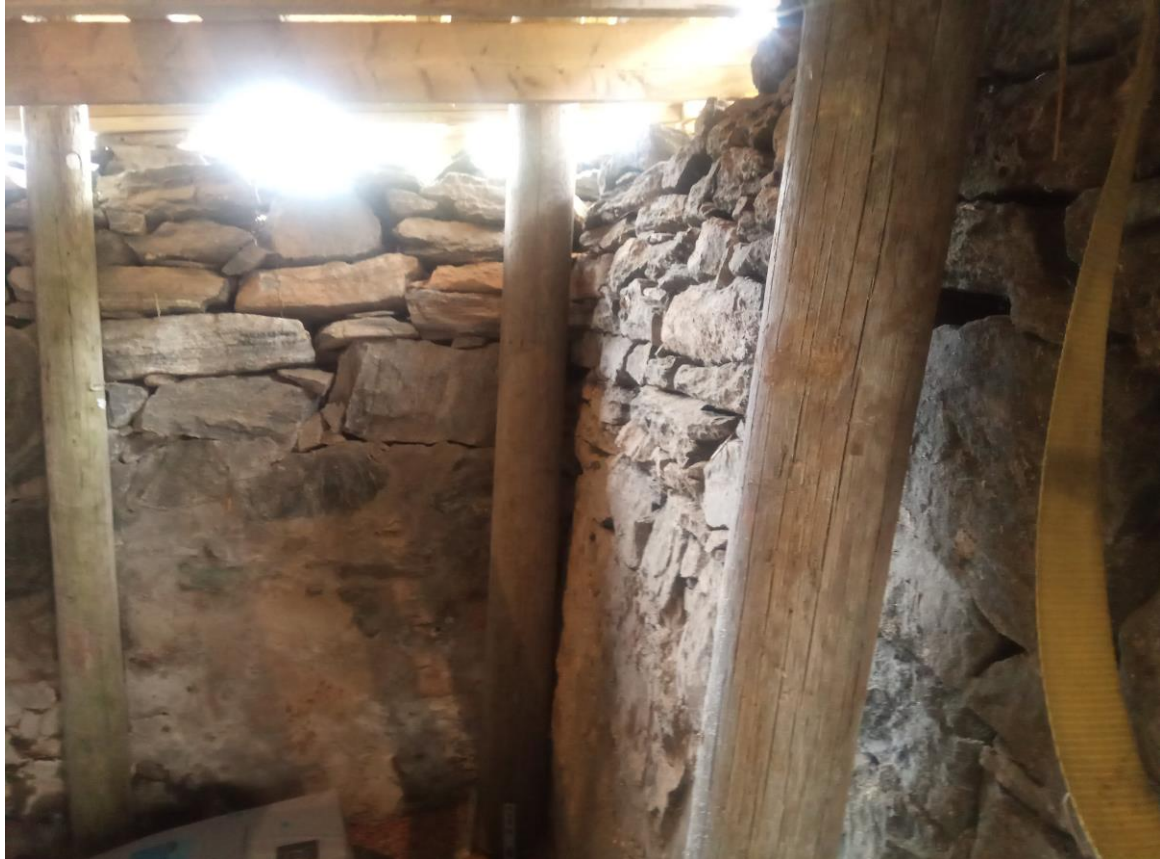
Foto over viser korleis muren har fått eit hall utover. At muren har lagt seg over i heile si høgd, tyder klart på at årsaka til skaden ligg i fundamentet. Ein ser også korleis det har oppstått uro i innervangen av veggen mot søraust. Jfr. omtale over.

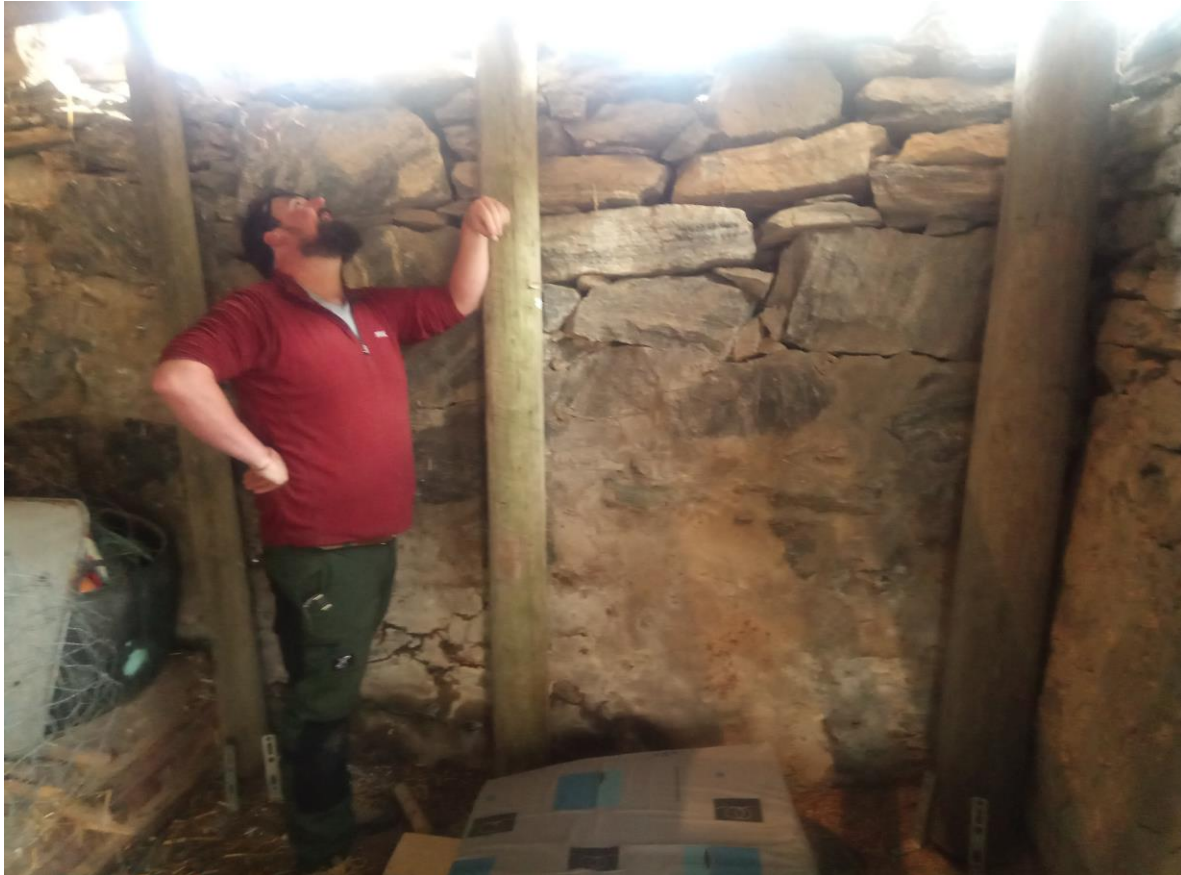
Som det går fram av foto har veggene inne i gjødselkjellaren vore spekka og pussa med kalkmørtel, i alle fall eit stykke opp på veggene.

Både med tanke på ei antikvarisk tilbakeføring, og med tanke på framtidig bruk, det vere seg som gjødselkjellar eller til andre føremål, ville det vera på sin plass å kalka veggene opp att.
