## Vannprøver Kloppedalsbekken

Sveåsen AS har tatt flere vannprøver i Kloppedalsbekken for å finne verdier på turbiditet (FNU) ved fangdam 2 og fangdam 3. Analyse av prøvene er utført av Eurofins. Vannprøvene er tatt ved å bruke beholdere fått fra Eurofins som forsiktig legges ned i bekken og fylles opp.

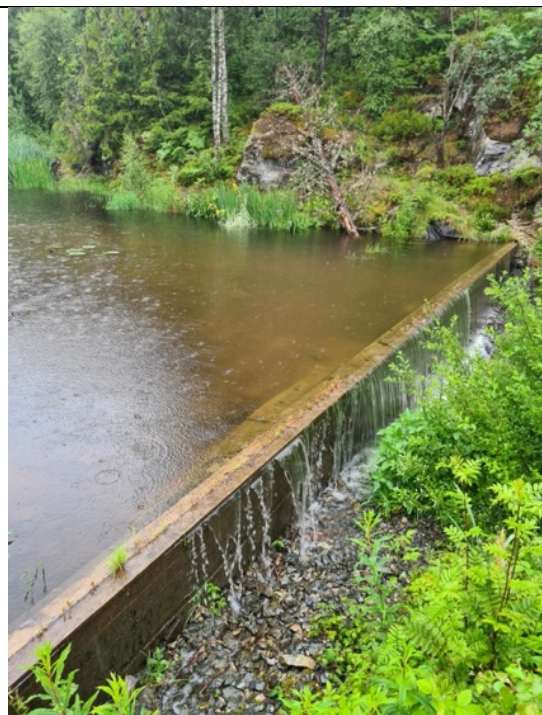
Bilde fangdam 2.

Målepunkt 1, nedstrøms fangdam 2: 9 FNU

Høy vannføring. Vannet i Kloppedalsbekken og ved fangdam 2 og 3 tydelig partikkelforurenset.

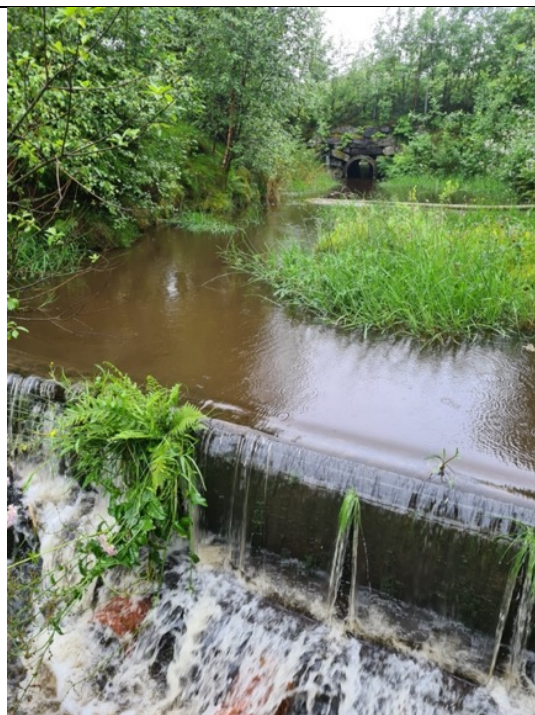
Bilde fangdam 3.

Målepunkt 2, nedstrøms fangdam 3: 14 FNU

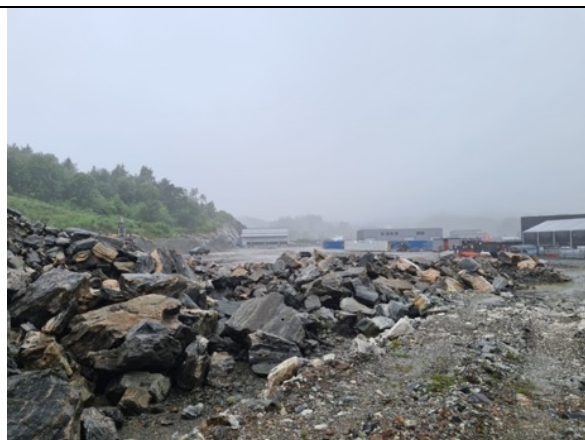
Observerte pågående grunnarbeider og et steinknuseverk på Mjåtveit Næringspark, samt mindre gravearbeider sør for område B5.

Bilde viser pågående arbeider på Mjåtveit Næringspark i nærheten av fangdam 1.

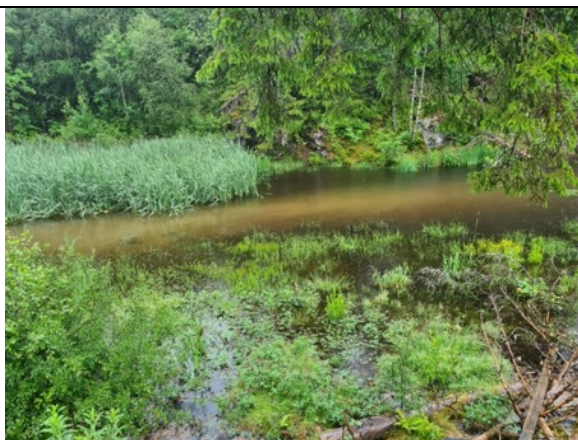
Bilde viser situasjonen innerst i fangdam 2.

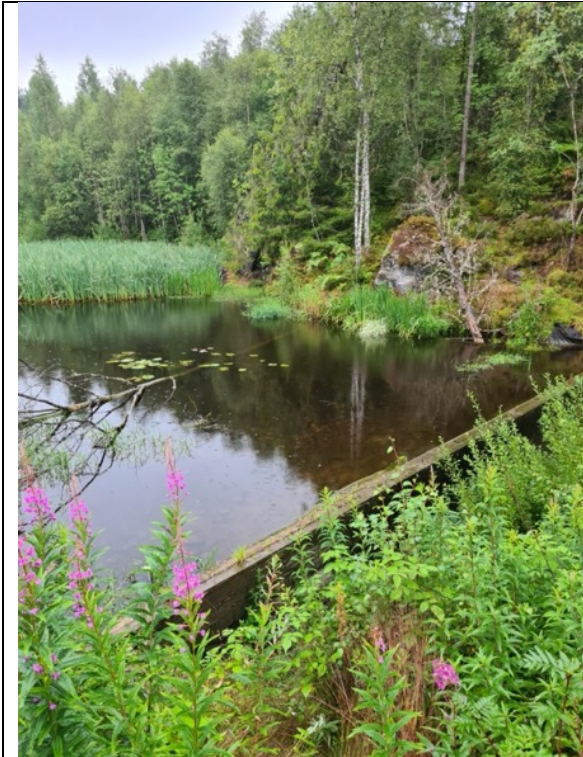
Bilde fangdam 2.

Målepunkt 1, nedstrøms fangdam 2: 2,3 FNU

Lav vannføring i Kloppedalsbekken. Observert gravearbeider i nærheten av fangdam 1. Det var også nylig lagt ut jord og steinmasser her. Vannet i fangdam 2 var litt grumsete. Vannet ser klart ut ved fangdam 3.

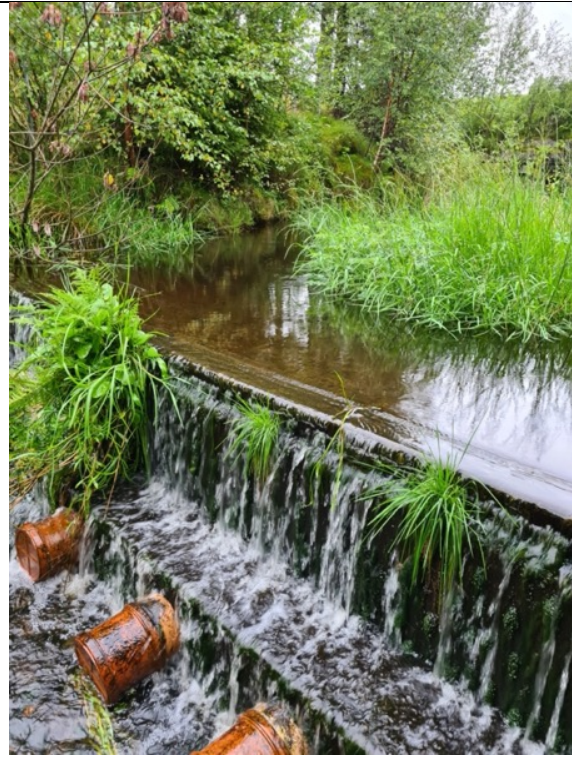
Bilde fangdam 3.

Målepunkt 2, nedstrøms fangdam 3: 1,7 FNU

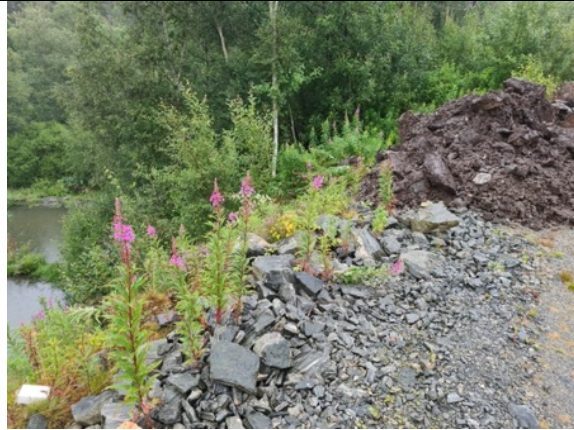
Bilde viser pågående arbeider på Mjåtveit Næringspark. Fangdam 1 kan ses på venstre side. Nylig flyttet/lagret masser vises på høyre side.

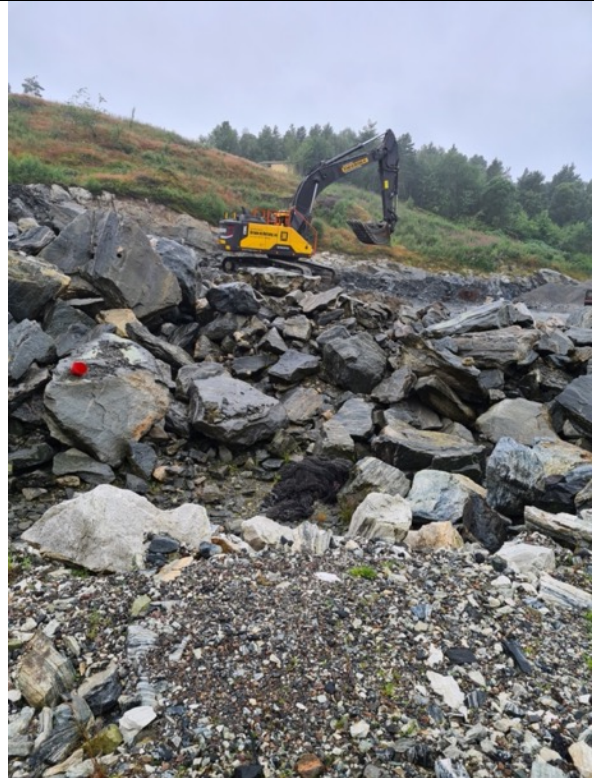
Bilde viser pågående gravearbeid i nærheten av fangdam 1.

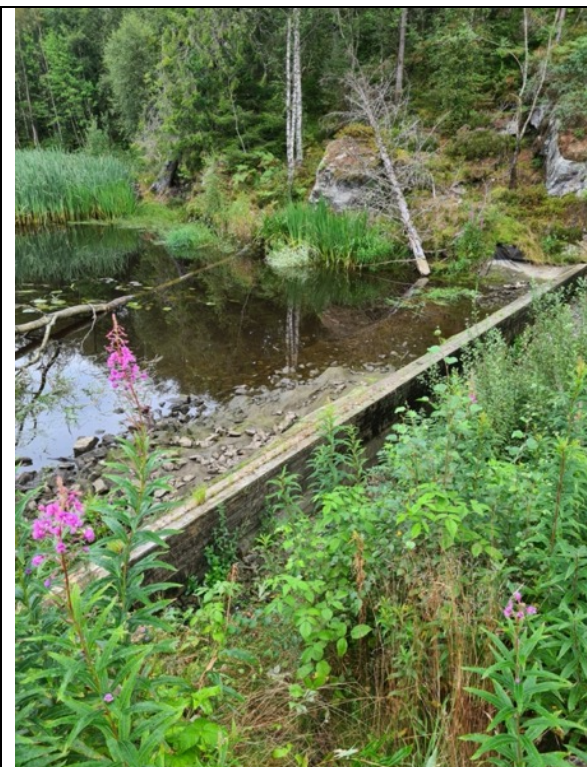
Bilde fangdam 2.

Målepunkt 1, nedstrøms fangdam 2: 4,3 FNU

Lite vannføring i Kloppedalsbekken. Vannet ved fangdam 2 renner ikke over kanten, men under og på sidene. Vannet ser klart ut ved fangdam 3. Observert gravearbeider på Mjåtveit Næringspark i nærheten av fangdam 1.

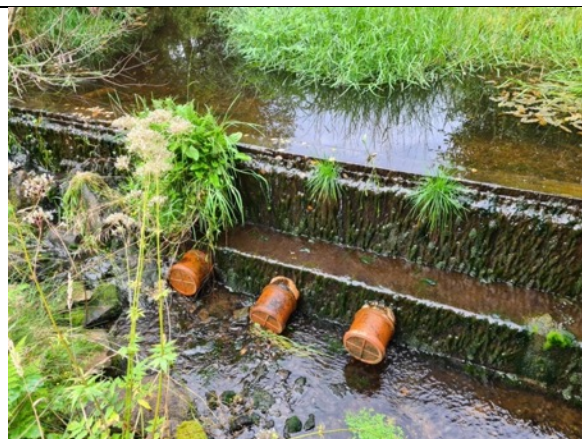
Bilde fangdam 3.

Målepunkt 2, nedstrøms fangdam 3: 1,6 FNU

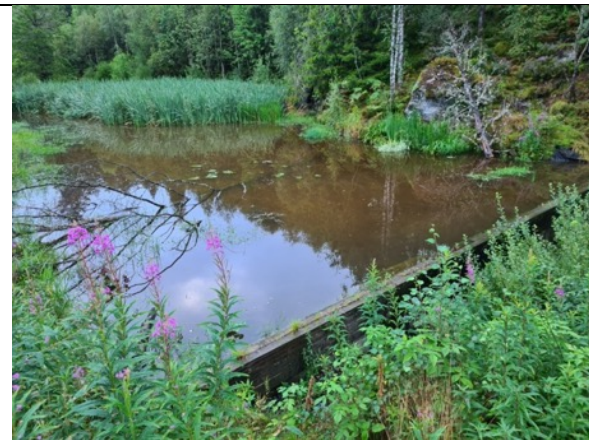
Bilde fangdam 2.

Målepunkt 1, nedstrøms fangdam 2: 22 FNU

Middels vannføring i Kloppedalsbekken. Tydelig partikkelforurenset vann i Kloppedalsbekken og ved fangdam 2 og fangdam 3. Vannet rant ikke over kanten ved fangdam, men på sidene og under.

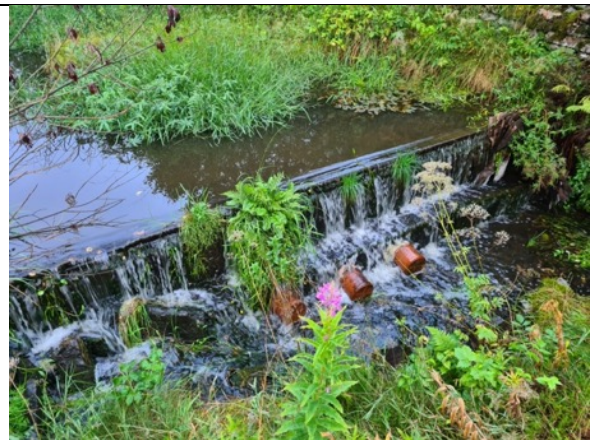
Bilde fangdam 3.

Målepunkt 2, nedstrøms fangdam 3: 7,6 FNU

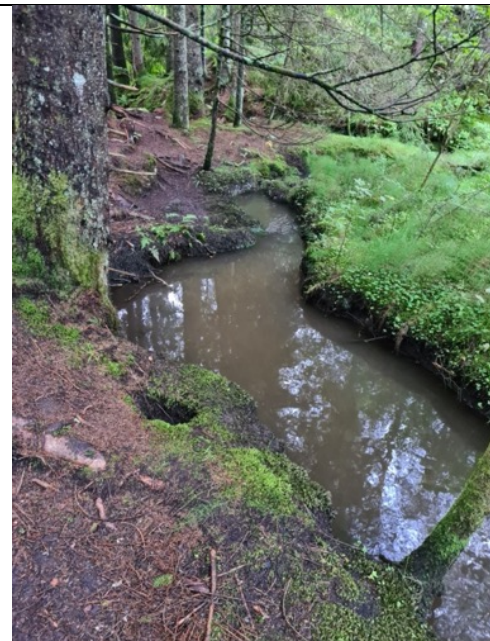
Bilde av Kloppedalsbekken mellom fangdam 2 og fangdam 3.

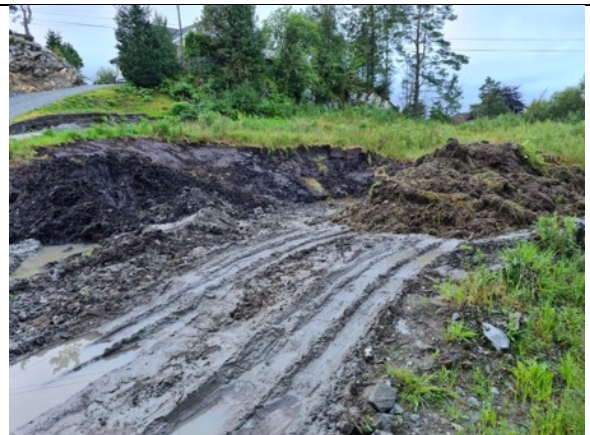
Bilde viser at det har vært gravd på et mindre område sør for B5.

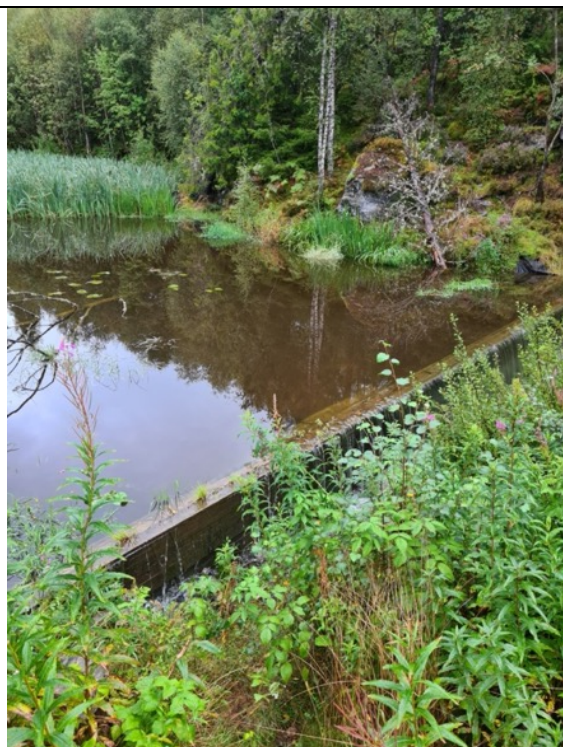
Bilde fangdam 2.

Målepunkt 1, nedstrøms fangdam 2: 6,4 FNU

Høy vannføring i Kloppedalsbekken. Tydelig partikkelforurenset vann i Kloppedalsbekken, spesielt ved fangdam 3, men også ved fangdam 2. Observert gravearbeider sør for område B5, like ved Kloppedalsbekken.

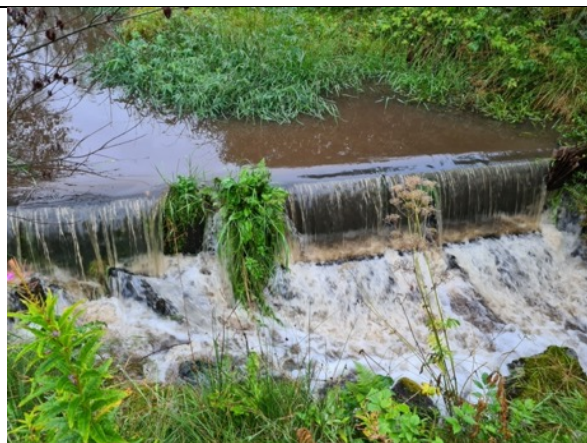
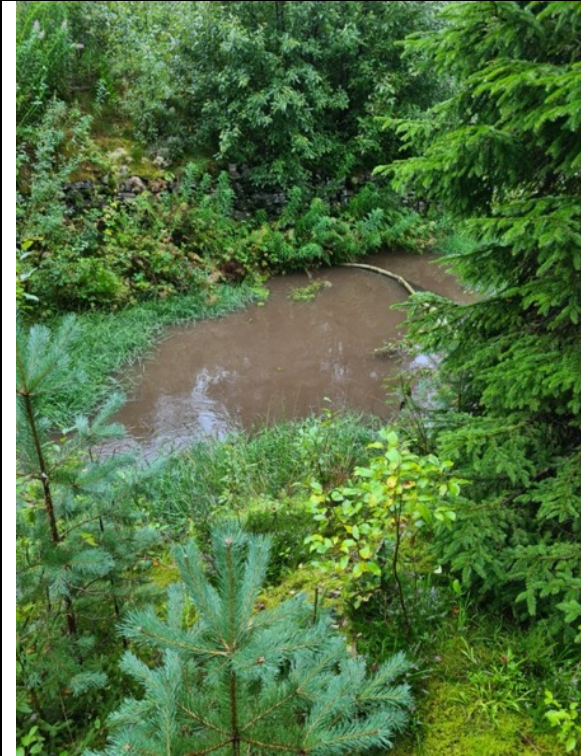
Bilde fangdam 3.

Målepunkt 2, nedstrøms fangdam 3: 50 FNU

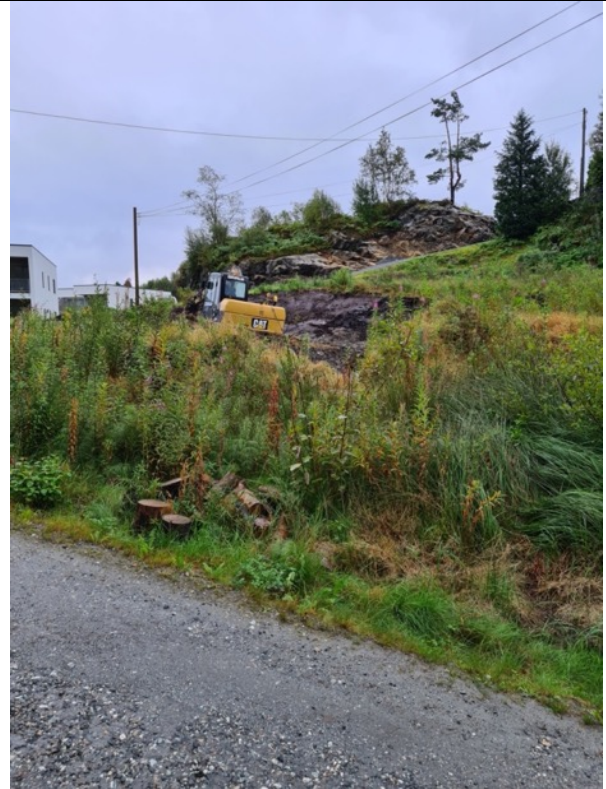
Bilde viser pågående gravearbeid på et mindre område sør for B5. Kloppedalsbekken er lagt i rør under dette området.

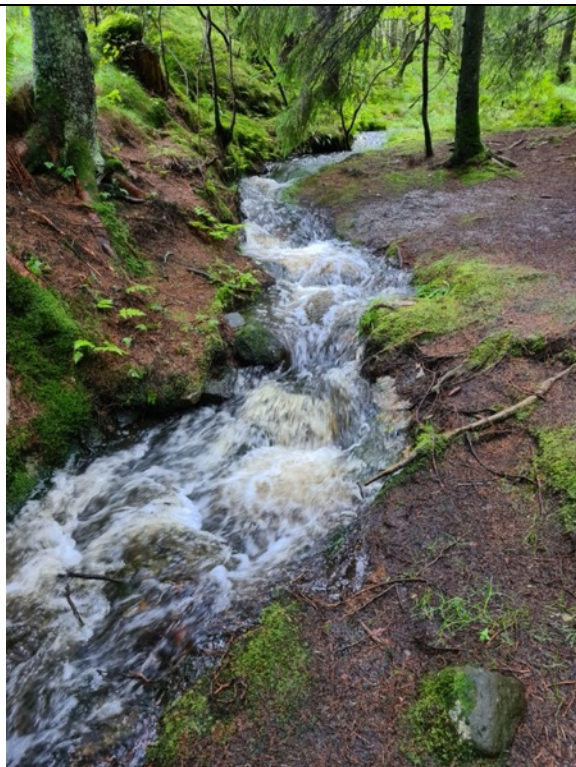
Bilde av Kloppedalsbekken mellom fangdam 2 og fangdam 3.

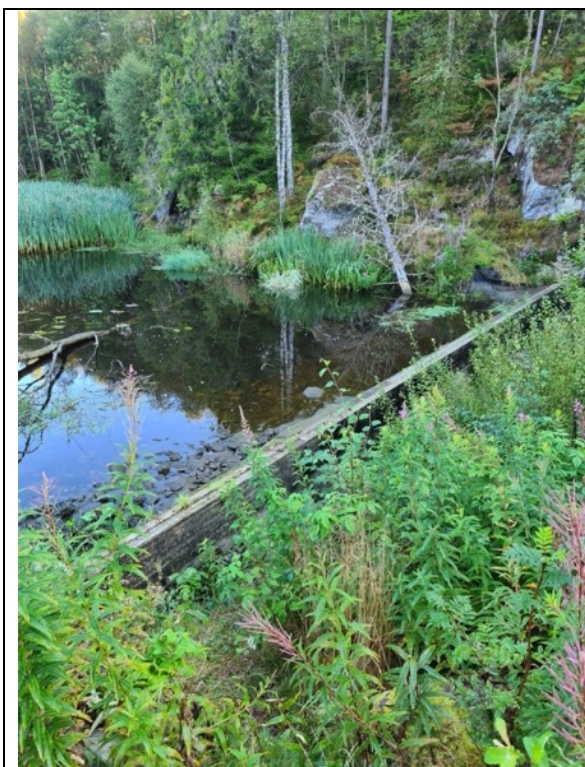
Bilde fangdam 2.

Målepunkt 1, nedstrøms fangdam 2: 4,1 FNU

Lav vannføring i Kloppedalsbekken. Vannet ved fangdam 2 og fangdam 3 så relativt klart ut. Vannet rant ikke over kanten ved fangdam 2, men på sidene og under. Observert gravemaskiner på Mjåtveit Næringspark i nærheten av fangdam 1.

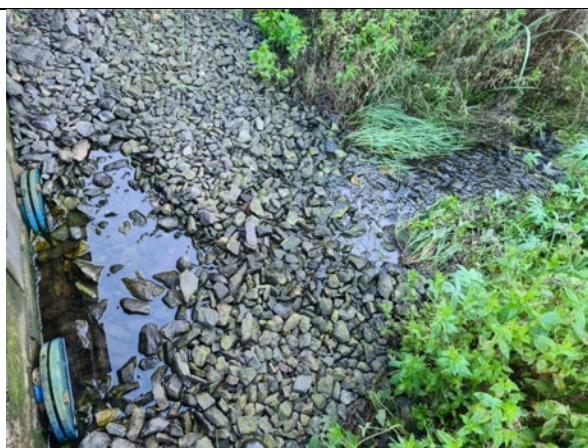
Bilde fangdam 2 ved siden av demning. Viser at vannet kommer ut under.

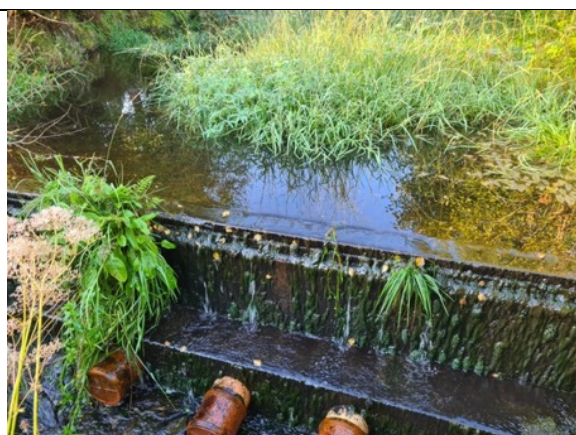
Bilde fangdam 3.

Målepunkt 2, nedstrøms fangdam 3: 2,1 FNU

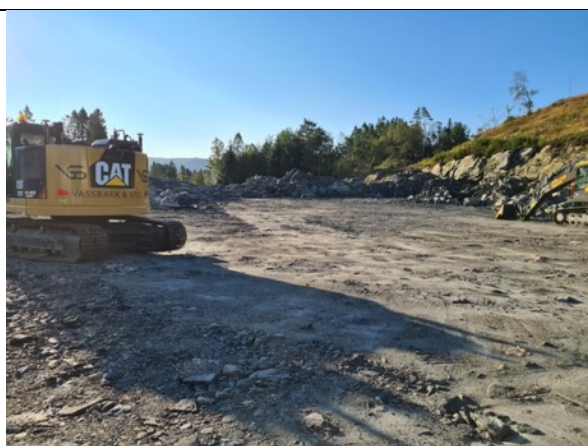
Gravemaskiner på Mjåtveit Næringspark i nærheten av fangdam 1. Var ikke aktivitet når målingene ble tatt.

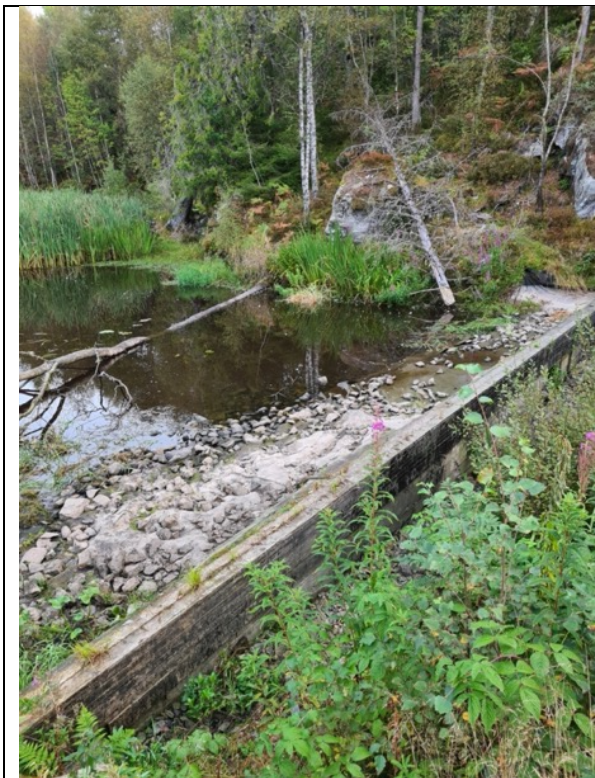
Bilde fangdam 2

Målepunkt 1, nedstrøms fangdam 2: 5,5 FNU

Lav vannføring i Kloppedalsbekken. Vannet ved fangdam 2 og fangdam 3 så relativt klart ut.

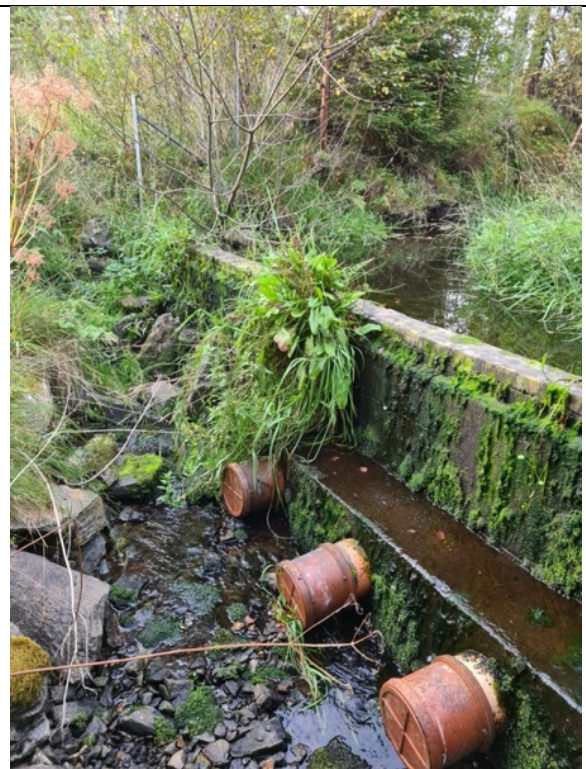
Bilde fangdam 3

Målepunkt 2, nedstrøms fangdam 3: 1,8 FNU

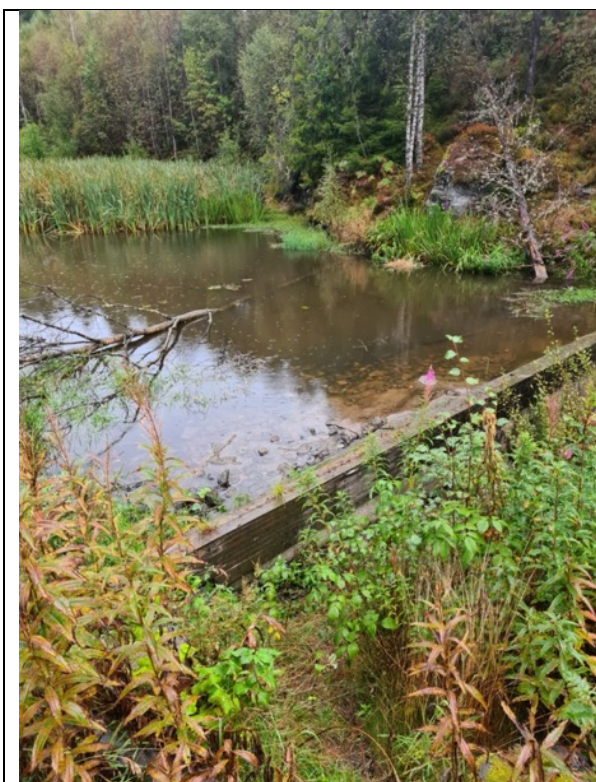
Bilde fangdam 2

Målepunkt 1, nedstrøms fangdam 2: 6,5 FNU

Middels vannføring i Kloppedalsbekken. Vannet ved fangdam 2 og fangdam 3 så relativt klart ut.

Vannet rant ikke over kanten på fangdam 2, men under. Observert grunnarbeid på Mjåtveit

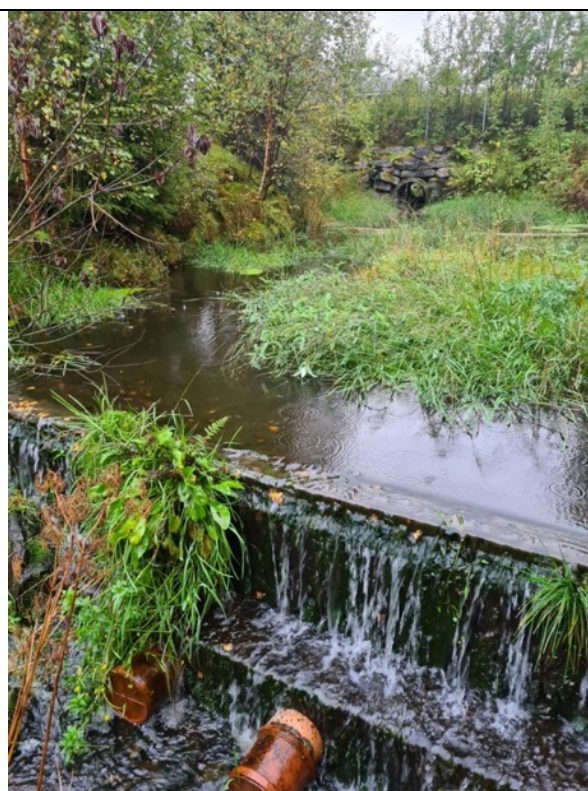
Bilde fangdam 3

Målepunkt 2, nedstrøms fangdam 3: 2,6 FNU

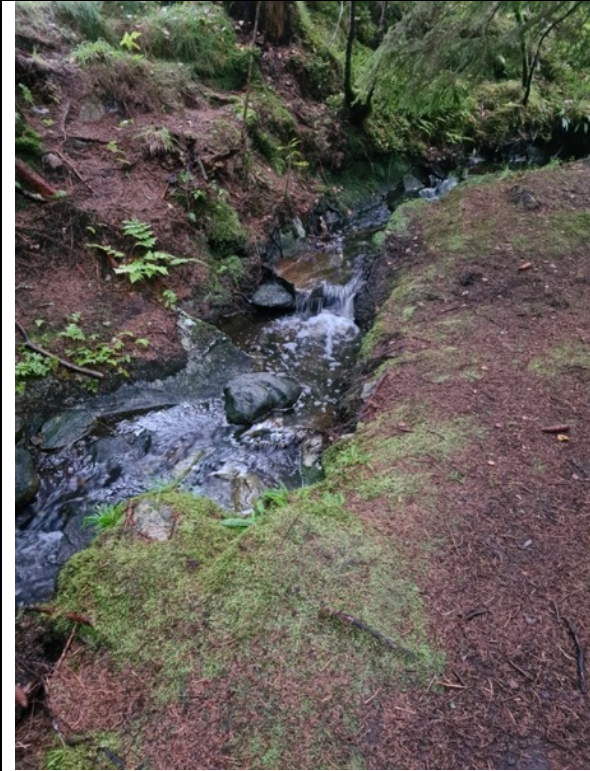
Bilde av Kloppedalsbekken mellom fangdam 2 og fangdam 3.

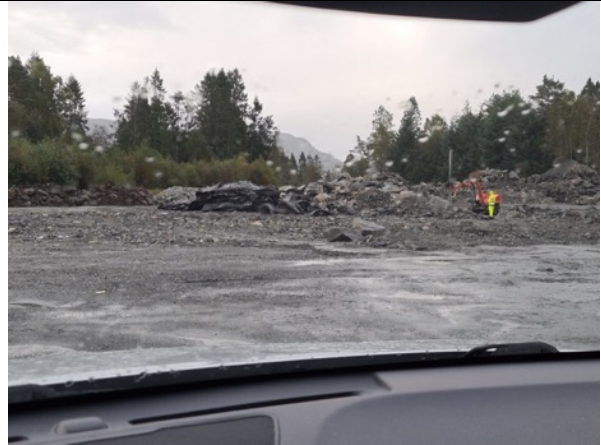
Bilde viser pågående grunnarbeider ved fangdam 1 på Mjåtveit Næringspark.
