Kvamme Gard
Kvamsvegen 17
5911 Alversund

Dato:
01.02.2023

Rapport etter kontroll av søknad om produksjonstilskot 2022

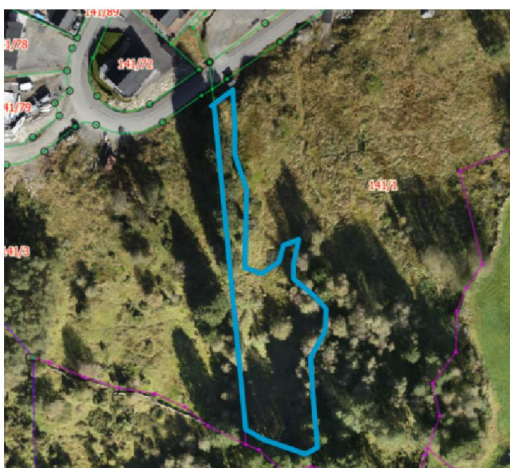
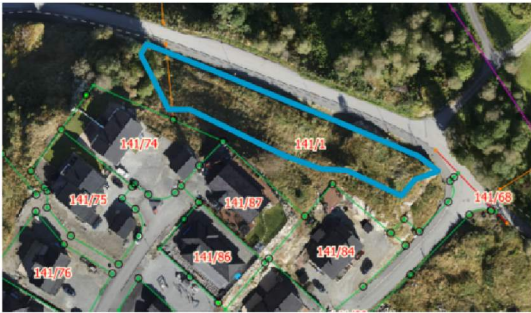
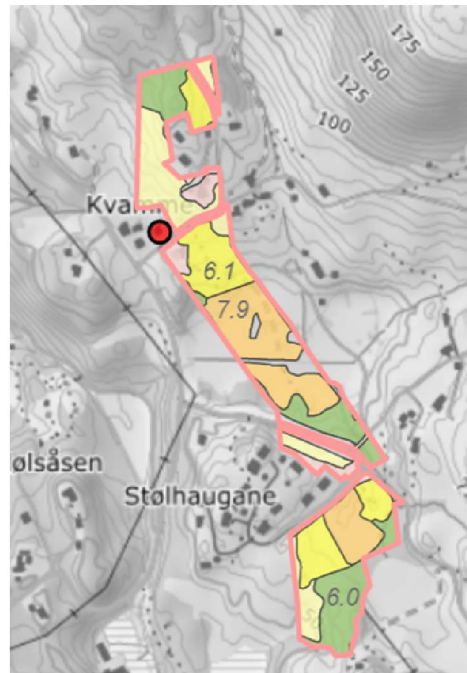
Gbnr 141/1

Det er oppgitt 11 daa innmarksbeite. Ca 8 daa ser ut til å vera i god drift. To mindre areal på 1,5 daa og 2,5 daa innmarksbeite ser ikkje ut til å vera i drift.

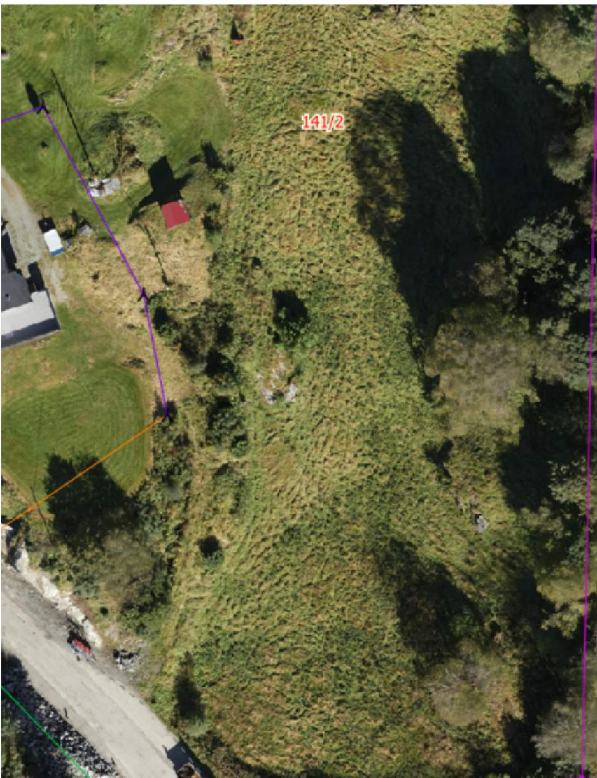
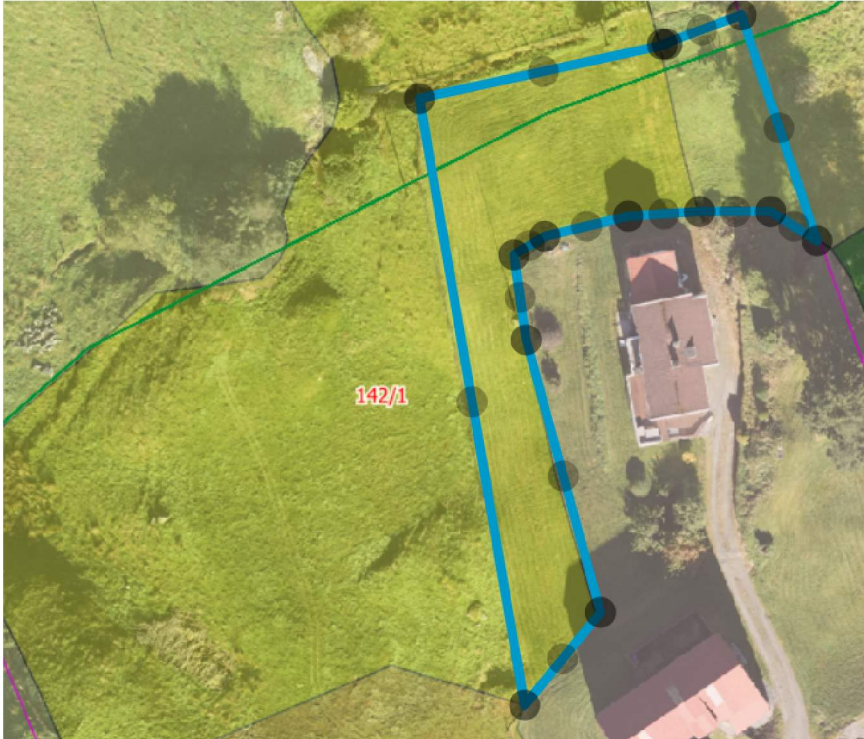
Gbnr 141/2

Arealet ser ut til å vera i drift – litt tuer på ein del av det overflatedyrka arealet som vert beita. Arealet er bratt. Arealet stemmer med areal oppgitt i søknad.

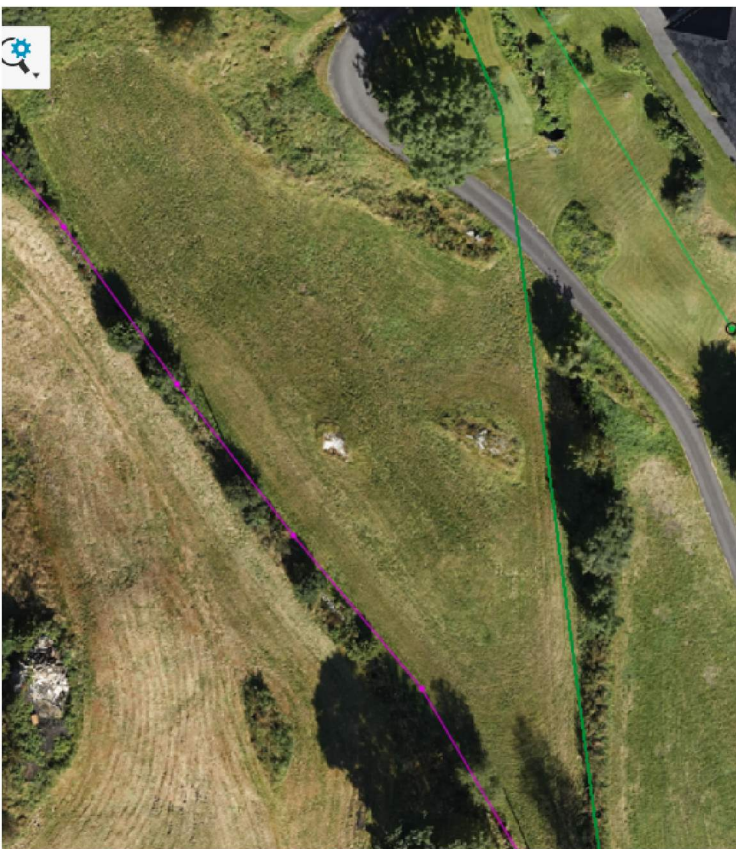
Gbnr 142/1

Ser velstelt og fint ut. Driv 32 av 37 daa som er på eigedomen. 1 daa fulldyrka og 4 daa innmarksbeite er ikkje søkt på. Noko av arealet som er registrert som overflatedyrka ser ut til å vera plen. Dersom det ikkje vert hausta eller beita ein gong burde det vore tatt ut av søknaden. Om lag 1 daa

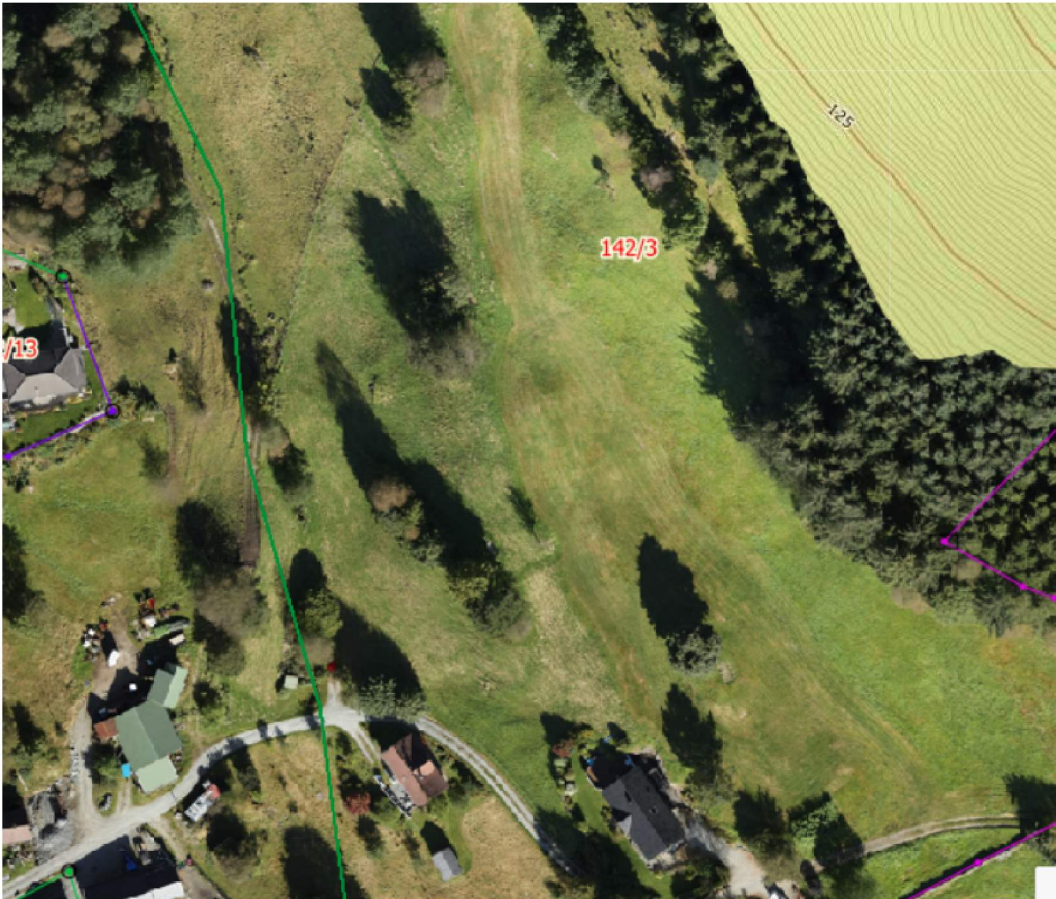
GBNR 142/3 – Eigd areal

Arealet ser veldrive og stelt ut. Alt arealet er brattlendt, noko som kan gjera slått og beitepussing vanskeleg på mykje av arealet.
