Rapport etter arealkontroll av søknad om produksjonstilskot 2022

GBNR	Namn foretak	Driftsform	Dato
143/1	Ove Georg Hvidsten	Mjølkeproduksjon/sau	14.12.2022

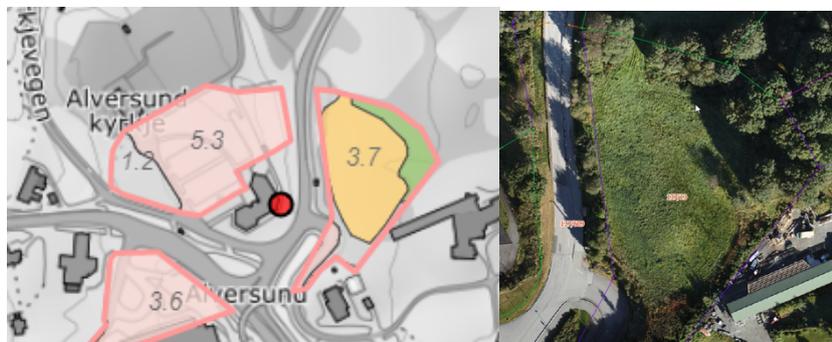
GBNR 137/13 - 4 daa fulldyrka areal

Figur 1 Ser ut til å vera i drift, men det er ikkje slått andre utifrå området rundt.

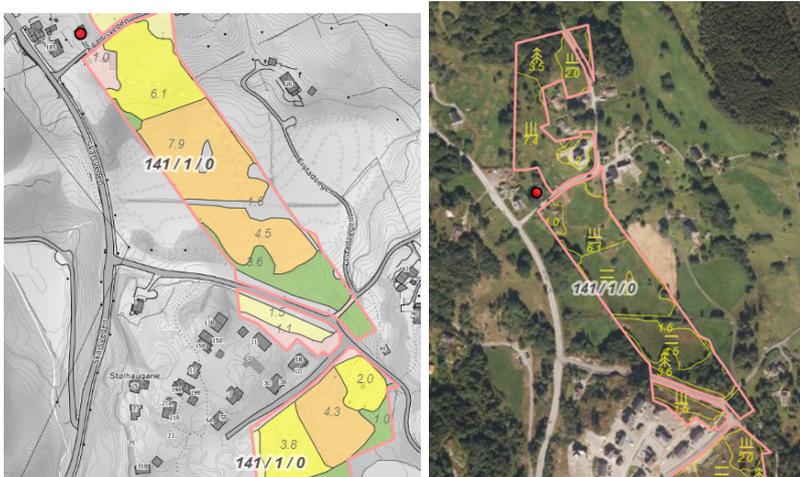
GBNR 141/1 -12 daa fulldyrka og 5 daa overflatedyrka – fleire leiger dette bruket

Figur 2 Arealet er i hovudsak slått, men noko areal står att og er ikkje slått 2. gonger. Ein del åkerholmar. Mykje av arealet er bratt. Ein del kjørespor på blaute areal, og nokre mindre areal er kanskje ute av drift?.

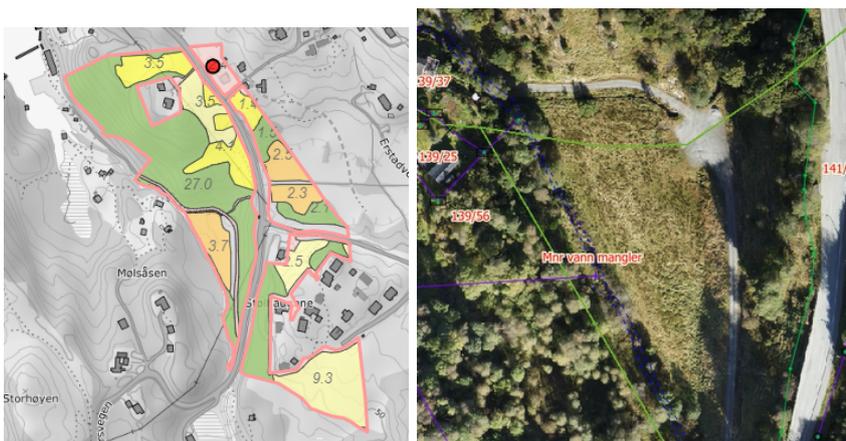
GBNR 141/3 og 6 leiger 9 daa fulldyrka og 12 daa overflatedyrka

Figur 3 Fleire leiger dette bruket.

3,7 daa fulldyrka vestom skarsvgen har ikkje vore slått. Mykje tuer, lys brun/grøn vegetasjon, ser ikkje ut til å vera gjødsla, vanskeleg og sei om det har vore beita. Manglar gjerde

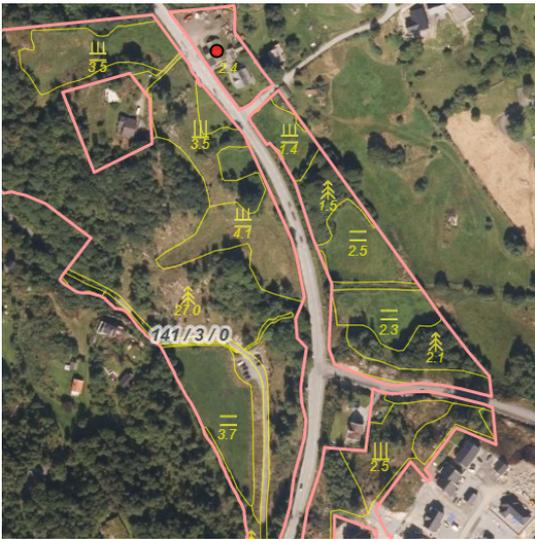
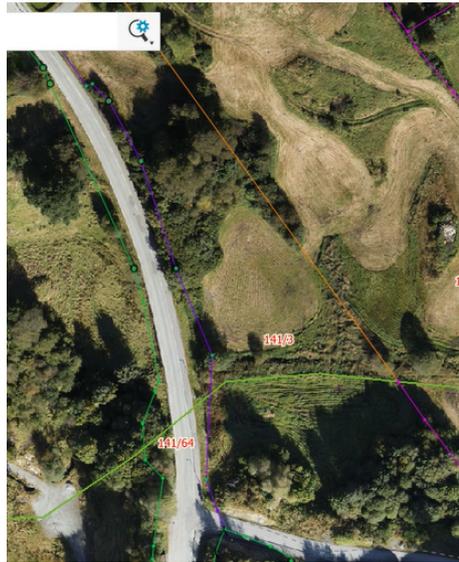
Figur 4 Arealet øst for vegen er slått, men tydeleg bløtt.

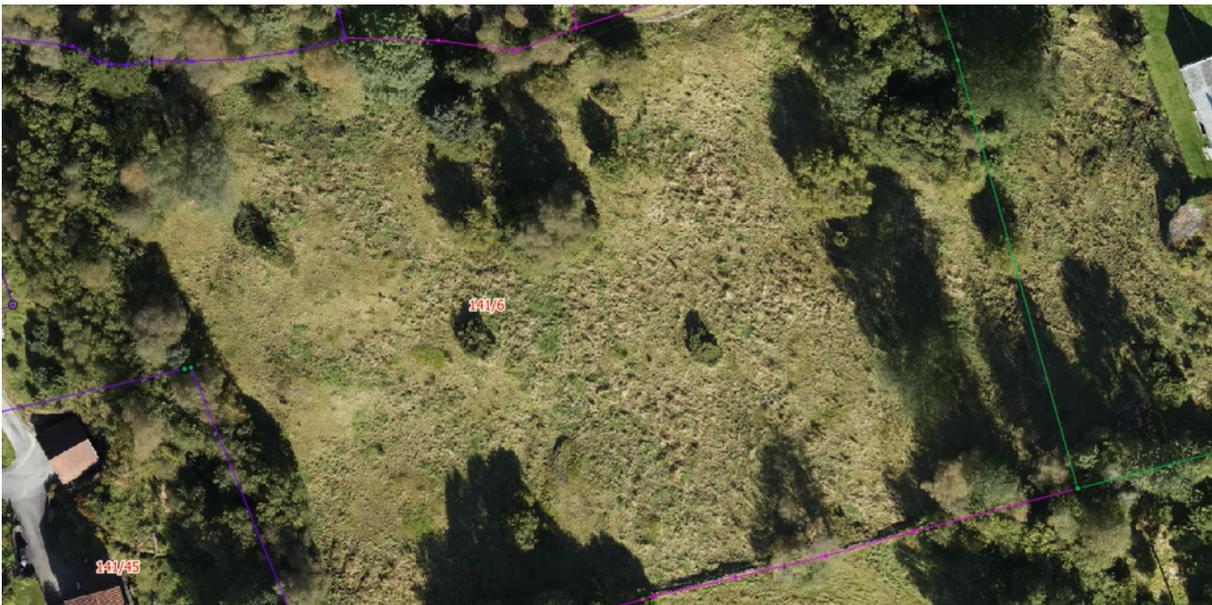
Figur 5 9,3 daa overflatedyrka i bruk som beite

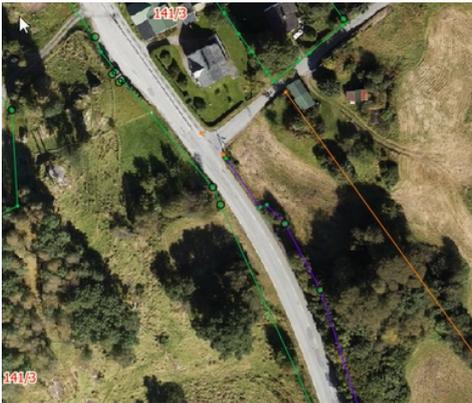
Figur 6 overflatedyrka - nokre mindre teigar som ser ut til å vera i drift

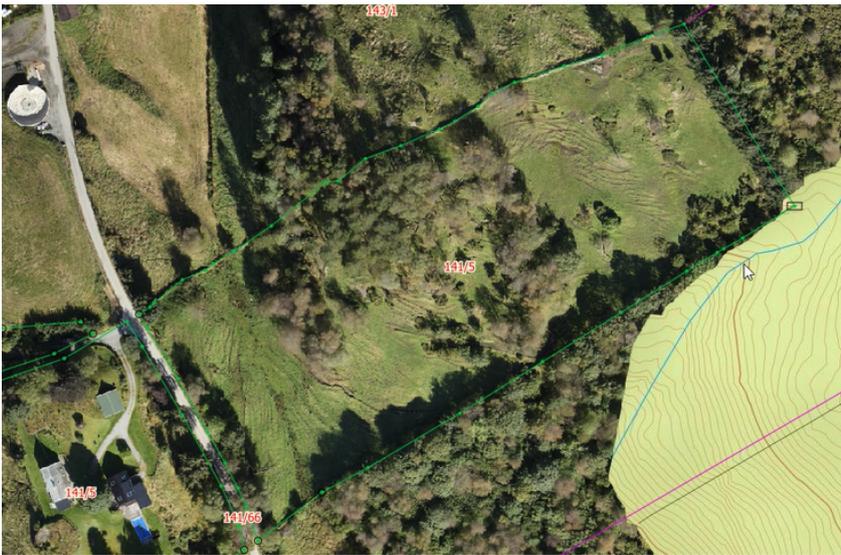
Gbnr 141/5 leiger 20 daa innmarksbeite

Figur 7 20 daa innmarksbeite i god bruk - bratt

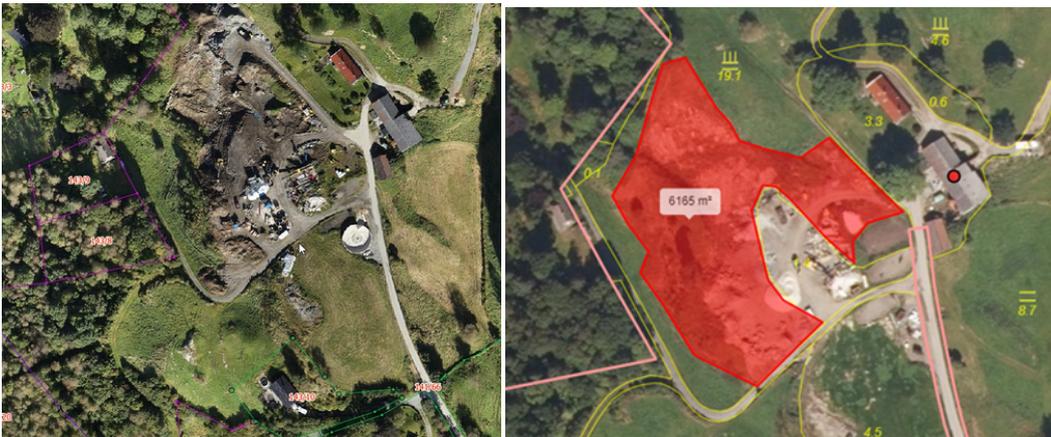
GBNR 143/1 – 9 daa fulldyrka, 28 daa overflatedyrka, 96 daa innmarksbeite

Figur 8 Ein del overflatedyrka areal er ikkje i drift - pågåande anleggsarbeid. Er ikkje trekt ut av søknaden eller ført som areal ute av drift. Sjå areal merka med rødt under.

Areal ut av drift vestom tunet vert trekt frå søknad om produksjonstilskot. Ytterlegare oppfølging avheng av anna sakshandsaming knytt til dette i kommunen.

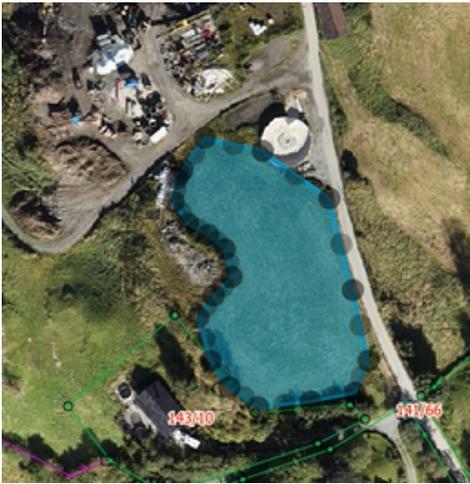
Figur 9 3 daa står som anna markslag, men ser ut til å vera slåttemark i drift. Bør rettast i Ar 5

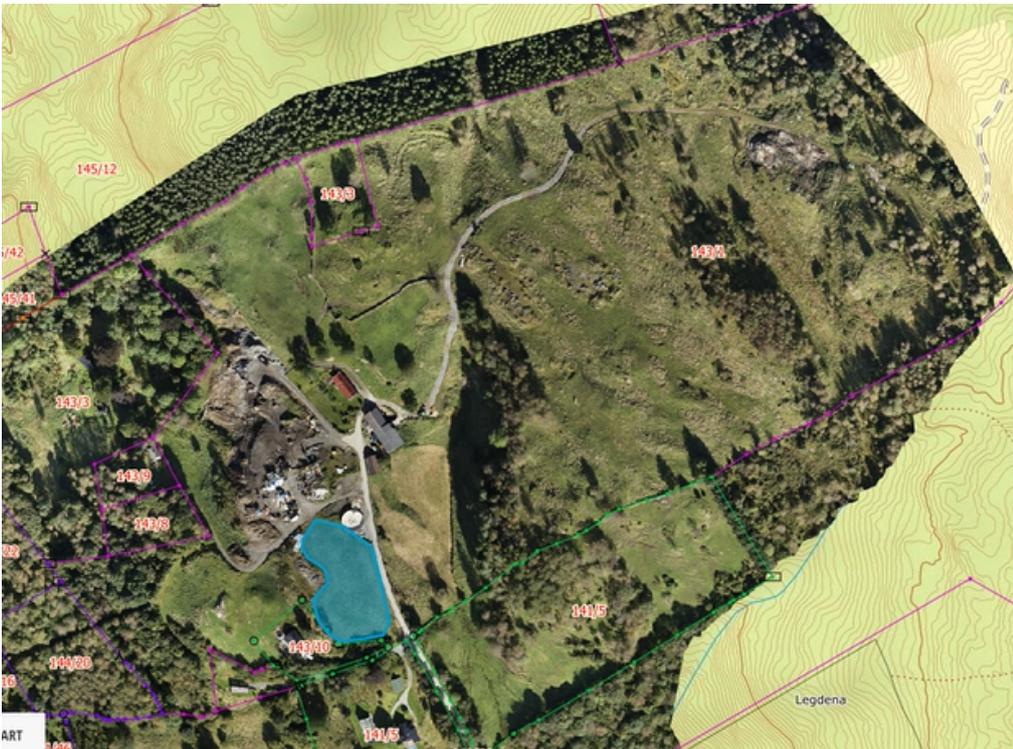
Figur 10 REsten av areala ser ut til å vera i god drift. Stort samanhengande beiteområde og fint kulturlandskap. Areala er til dels bratte og kuperte
