**Områdestabilitetsvurdering
ved Vike Camping, Alver
kommune**

Prosjektnummer:	Dokumentkode:	Dokumentnr.:	Dokumenttittel:
2022-12-399B	GT-H30-M06-00	01r	Områdestabilitetsvurdering ved Vike Camping, Alver kommune
Revisjon:	Beskrivelse:	Leveransedato:	
0	Godkjent rapport	13.02.2023	
Kontraktør:		Kontaktinformasjon:

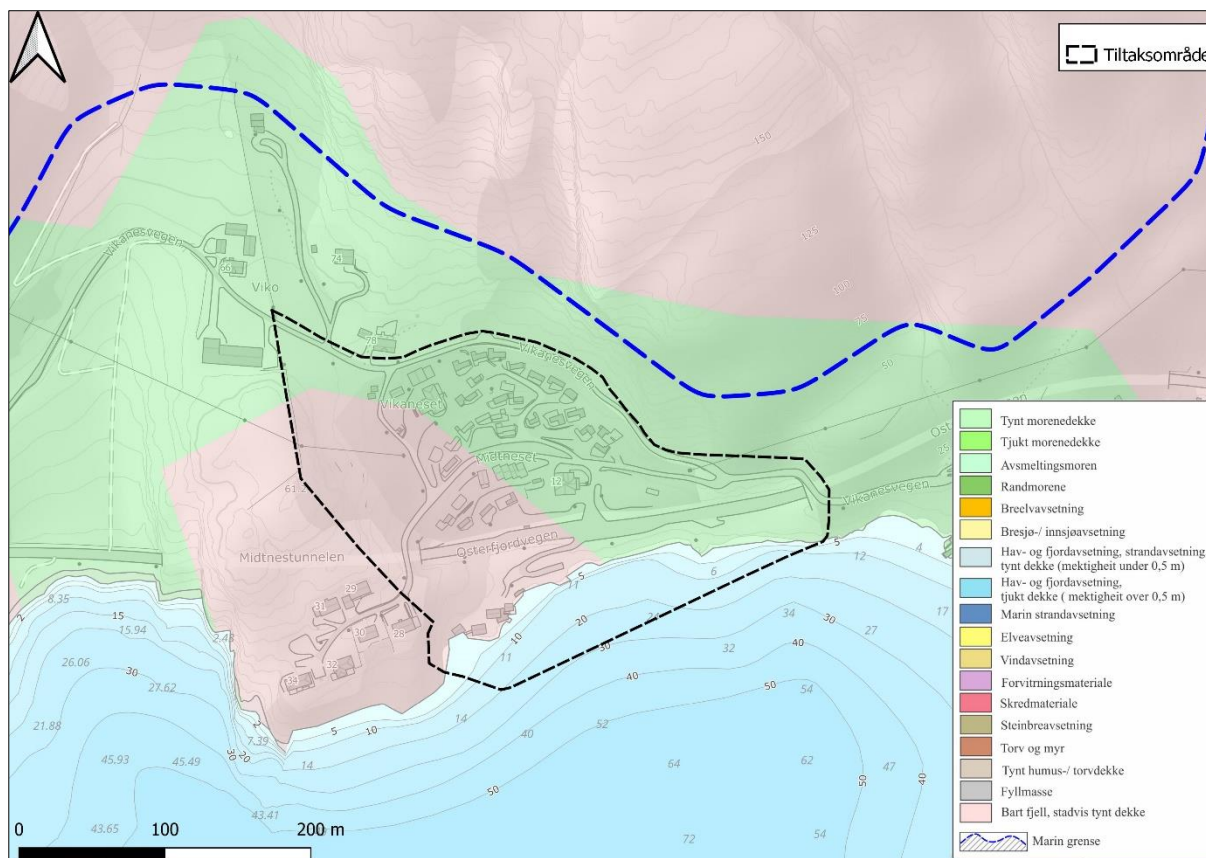
Løsmassekartet til NGU viser at tiltaksområdet ligger under marin grense som ligger på omtrent + 73 moh. i området. Det er markert tynt morenedekke eller bart fjell i hele tiltaksområdet og i områdene rundt tiltaksområdet (Figur 2). Figur 3 viser at det ikke er gjort en vurdering for mulighet for forekomst av sammenhengende marin leire i området (fra ngu.no).

Figur 2. Løsmassekartet viser at det er markert tynt morenedekke eller bart fjell i tiltaksområdet og området rundt (Kilde: www.ngu.no).

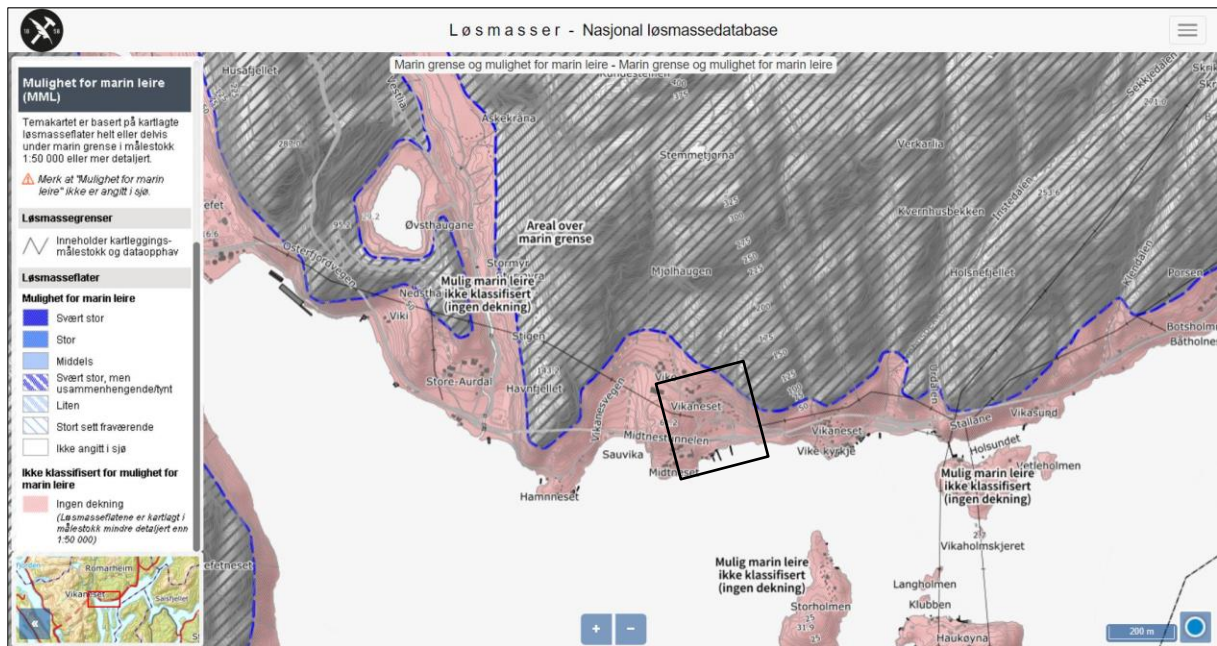
Figur 3. Tiltaksområdet ligger under marin grense. Det er ikke gjort en vurdering for mulighet for forekomst av sammenhengende marin leire i området. (Kilde: www.ngu.no).

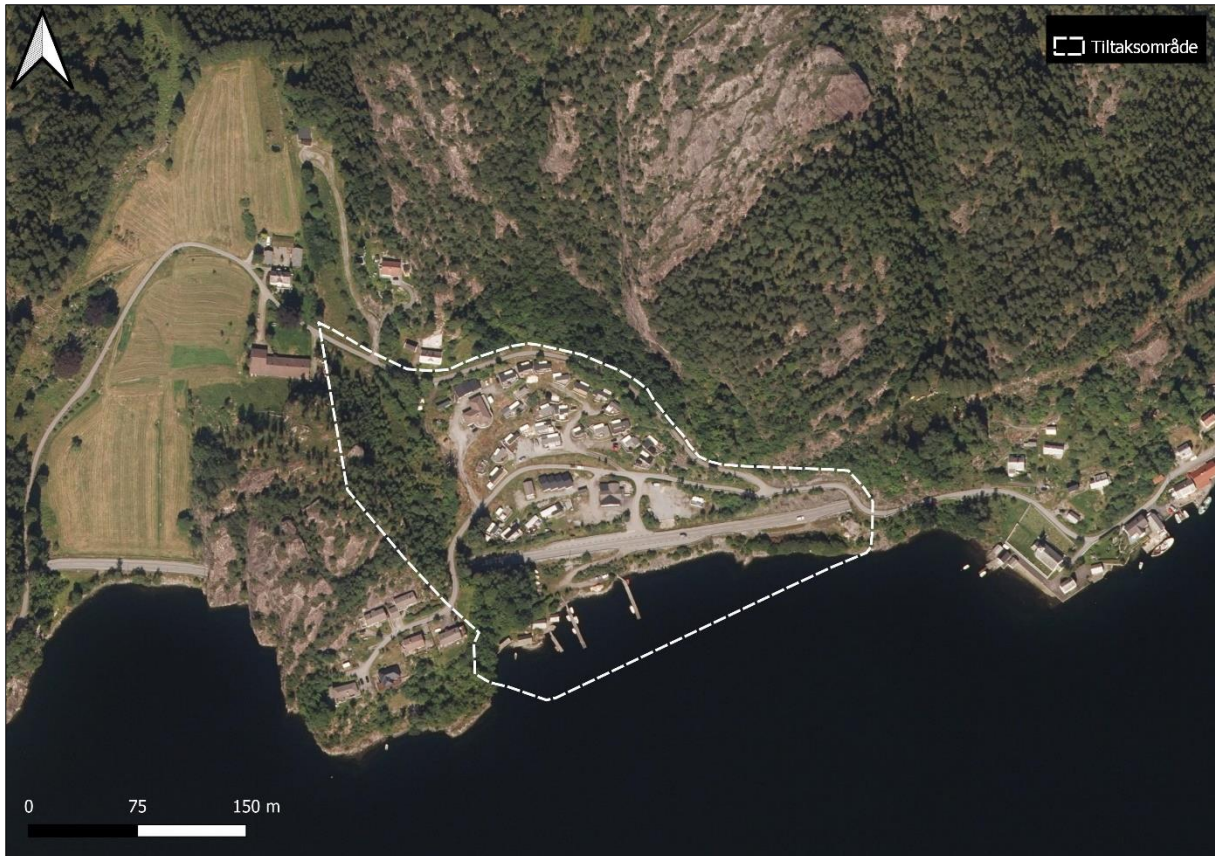
Figur 6: Flyfoto av tiltaksområdet. Tiltaksområdet ligger innenfor hvit stiptet polygon. Her kan man observere fjell i dagen langs sjøkanten, ved flere av campingplassene i tiltaksområdet og i fjellsidene vest, nord og øst for tiltaksområdet. Kilde: norgebilder.no.

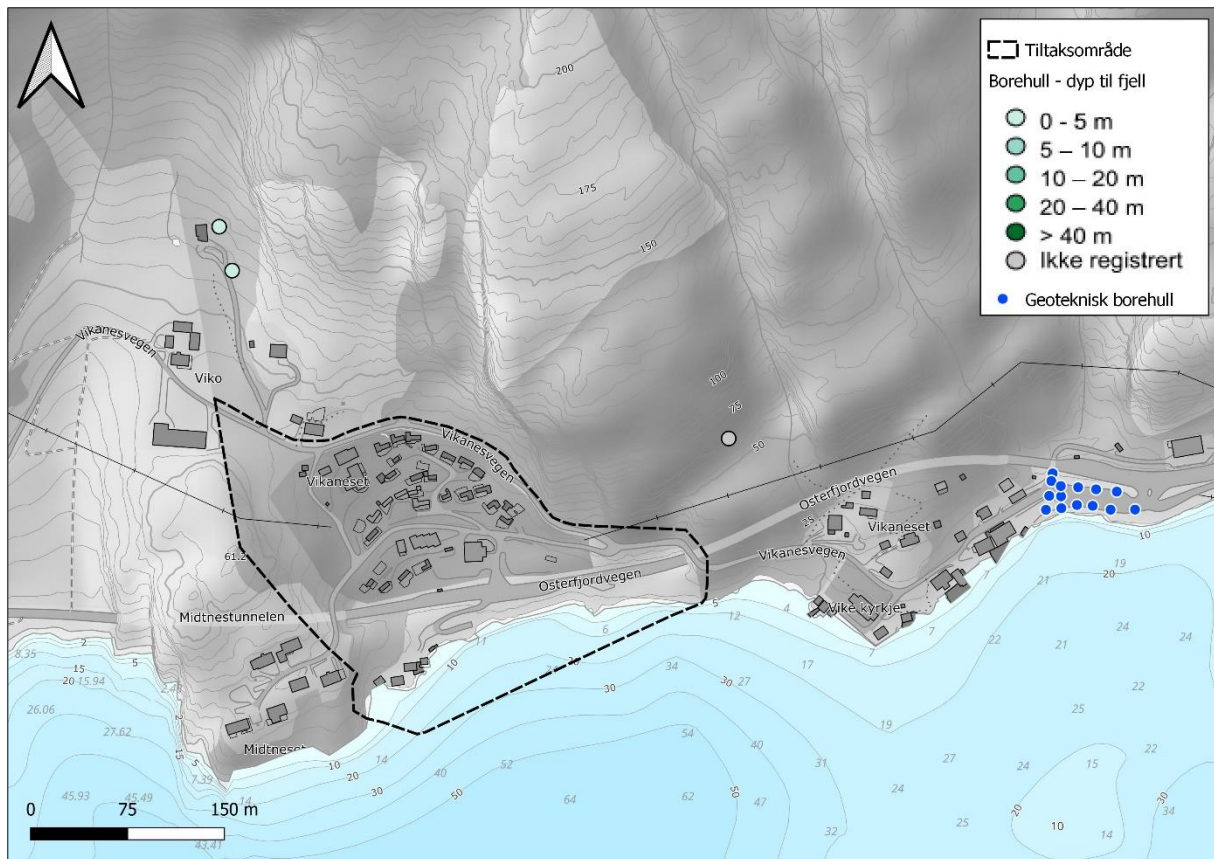
Grunnundersøkelsene fra Statens vegvesen viser at det er et kompakt topplag av grus/steinmasse over et sandig siltig og leirig lag ved sjøkanten omtrent 300 meter øst for tiltaksområdet. Det er ikke påvist kvikkleire i grunnundersøkelsene.

Nasjonal grunnvannsdatabase (GRANADA) viser at det er utført to boreundersøkelser av Vestnorsk Brunnboring AS omtrent 150 meter nord/nordvest for tiltaksområdet. Ifølge undersøkelsene er dybden til fjell i dette området 0 meter.

Figur 7: Figuren viser geotekniske borepunkt og dybde til fjell i nærhet til tiltaksområde. Kilde: geo.ngu.no

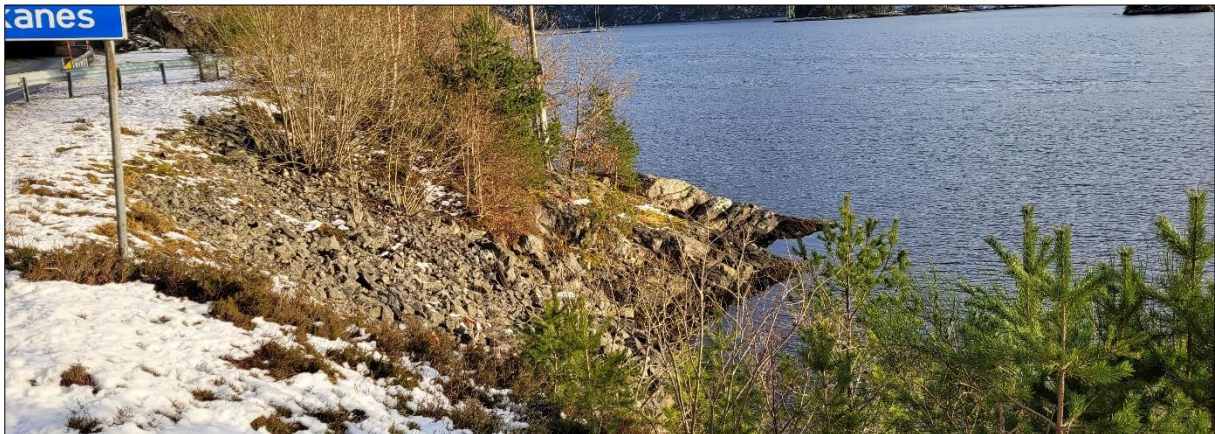
Figur 9: Bildet viser fjell i dagen langs sjøkanten sørøst i tiltaksområdet (Foto: SGC).

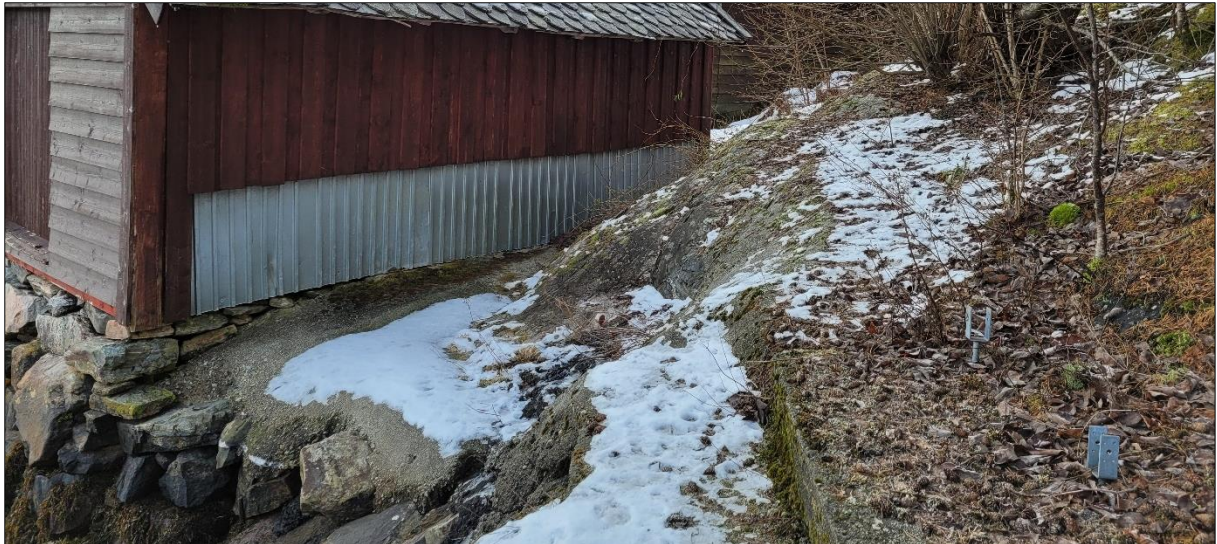
Figur 10: Bildet viser fjell i dagen ved naust sørvest i tiltaksområdet (Foto: SGC)

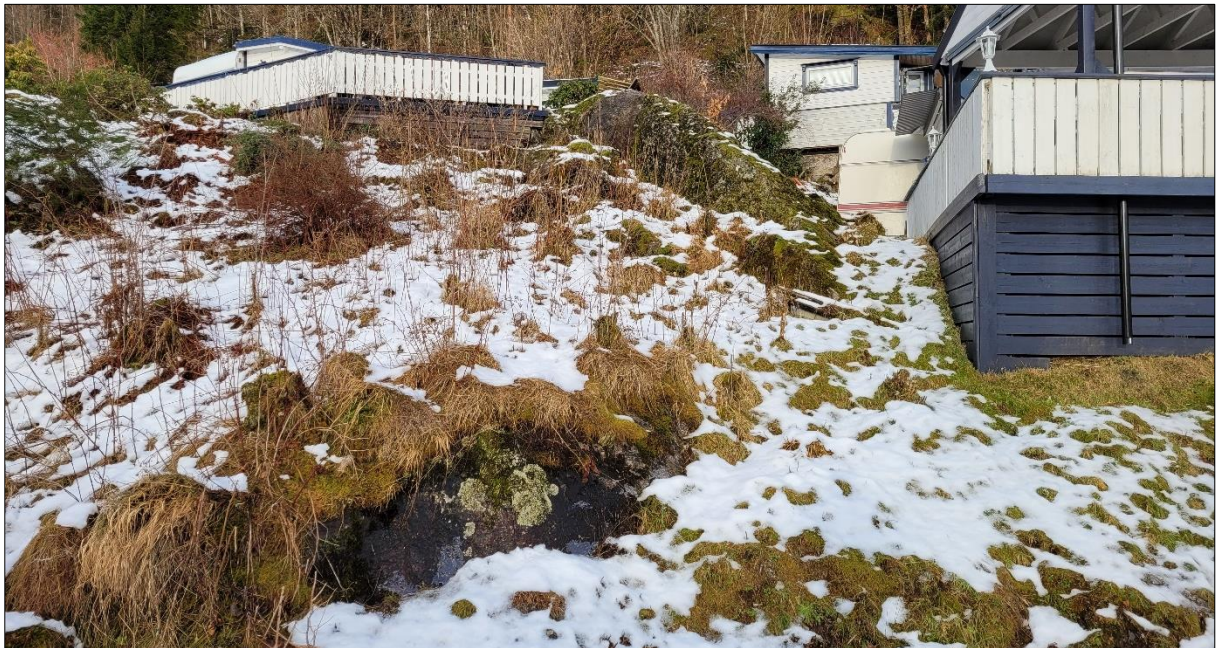
Figur 11: Bildet viser fjell i dagen i tiltaksområdet (Foto: SGC).

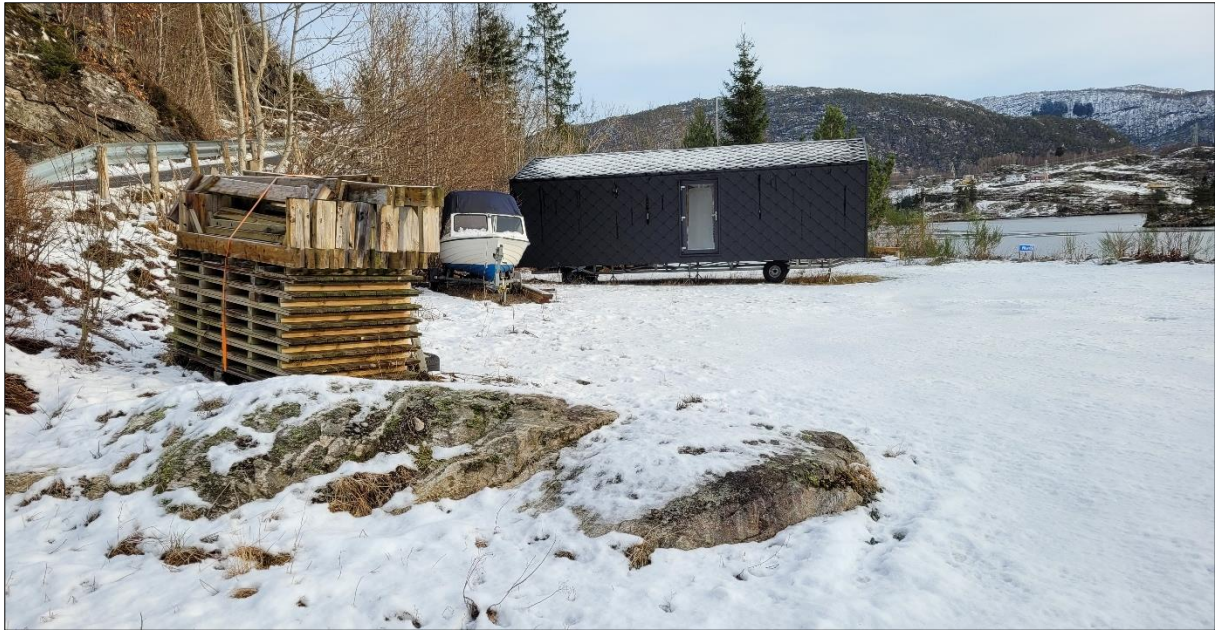
Figur 12: Bildet viser fjell i dagen i tiltaksområdet (Foto: SGC).

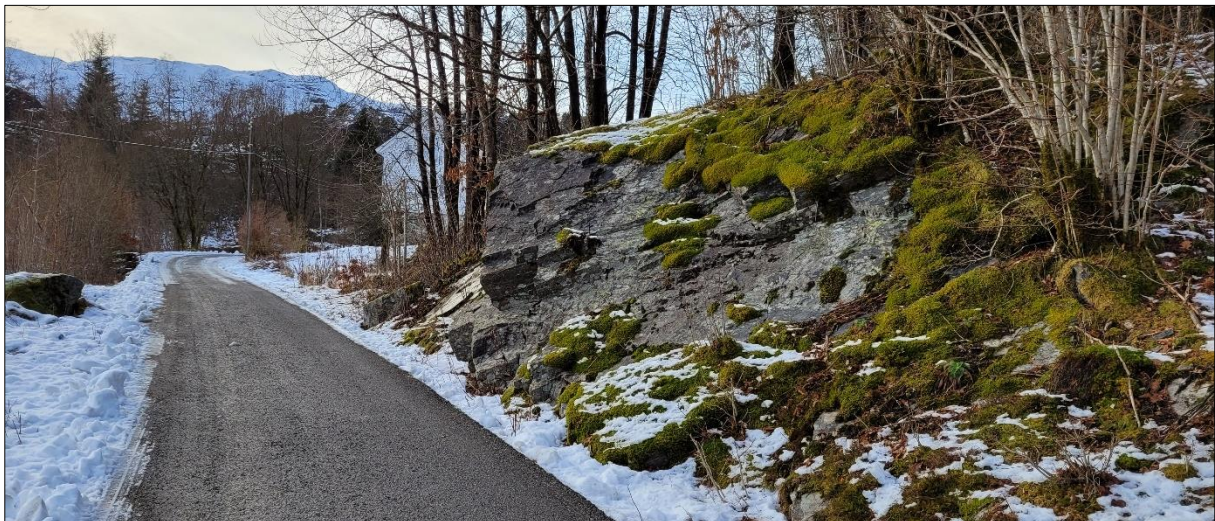
Figur 13: Bildet viser fjell i dagen helt nord i tiltaksområdet, ved Vikanesvegen (Foto: SGC).

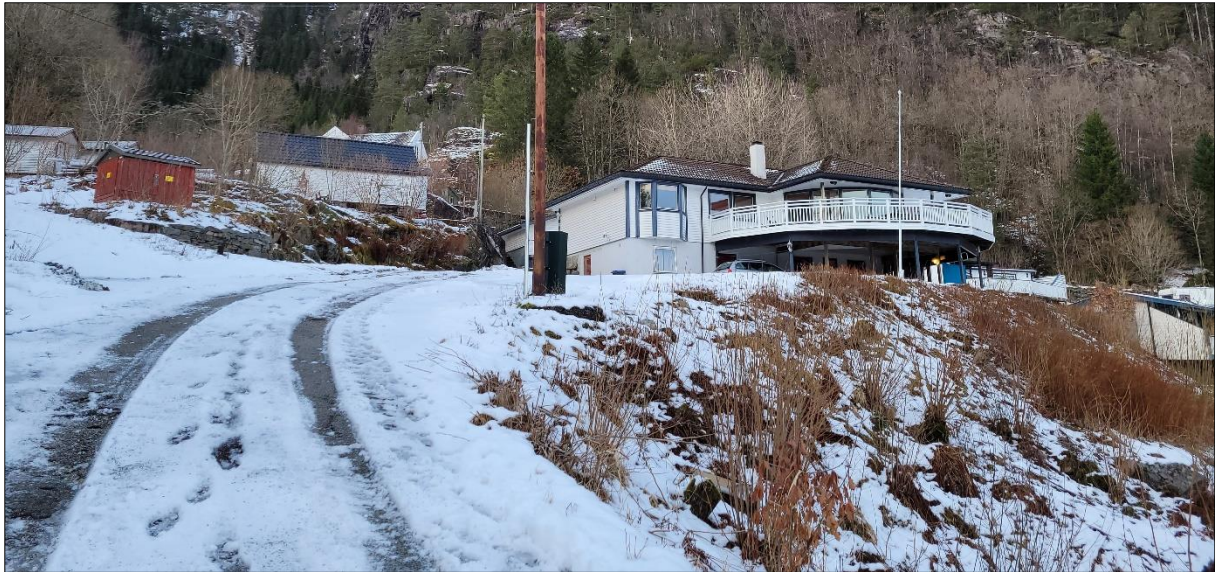
Figur 14: Bildet viser fjell i dagen i tiltaksområdet (Foto: SGC).

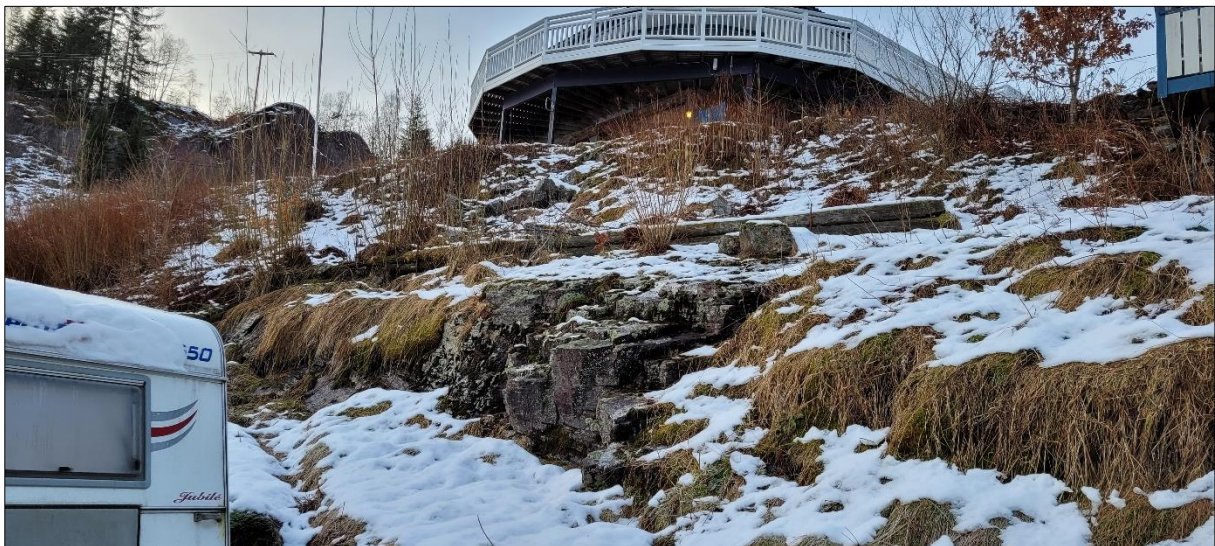
Figur 15: Bildet viser fjell i dagen i tiltaksområdet (Foto: SGC).

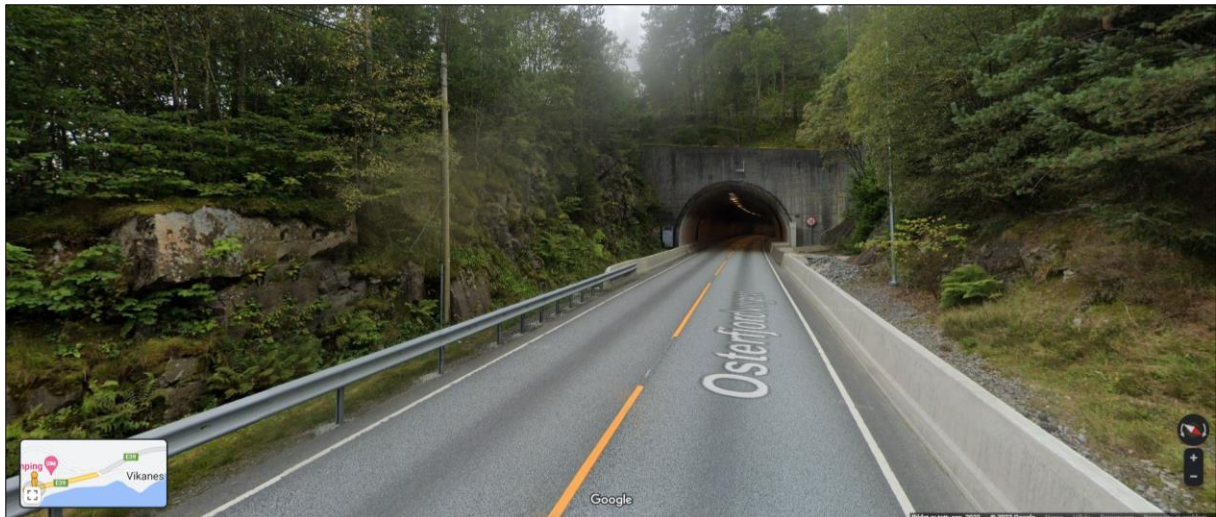
Figur 16: Tunnelskjæring til Midtnestunnelen, sørvest i tiltaksområdet, viser fjell i dagen. Kilde: google.no/maps.

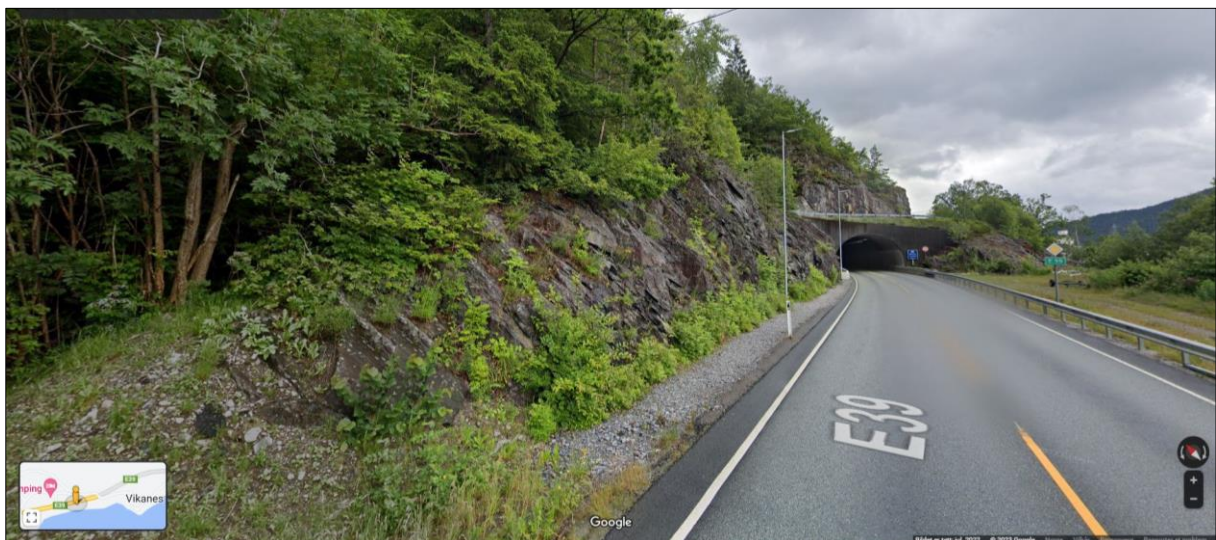
Figur 17: Tunnelskjæring til Vikanestunnelen, sørøst i tiltaksområdet, viser fjell i dagen. Kilde: google.no/maps.

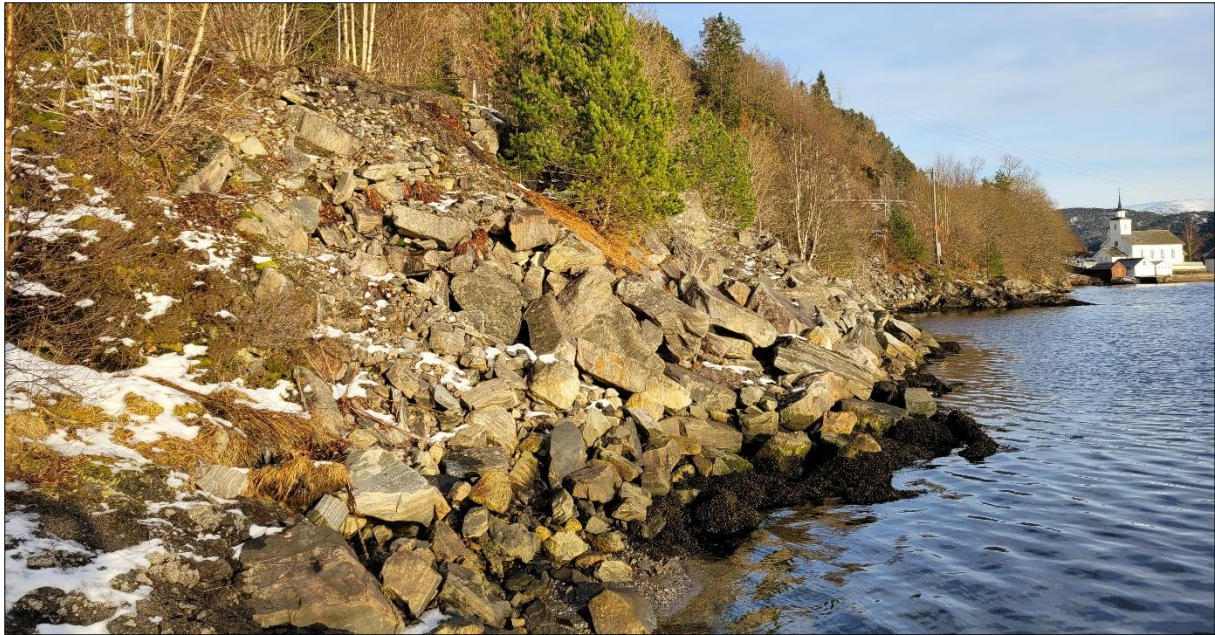
Figur 18: Bildet viser steinfylling i sjø like sør for Osterfjordvegen og Vike Camping. Både vest og øst for steinfyllingen er det langs sjølinjen observert fjell i dagen (Foto: SGC).

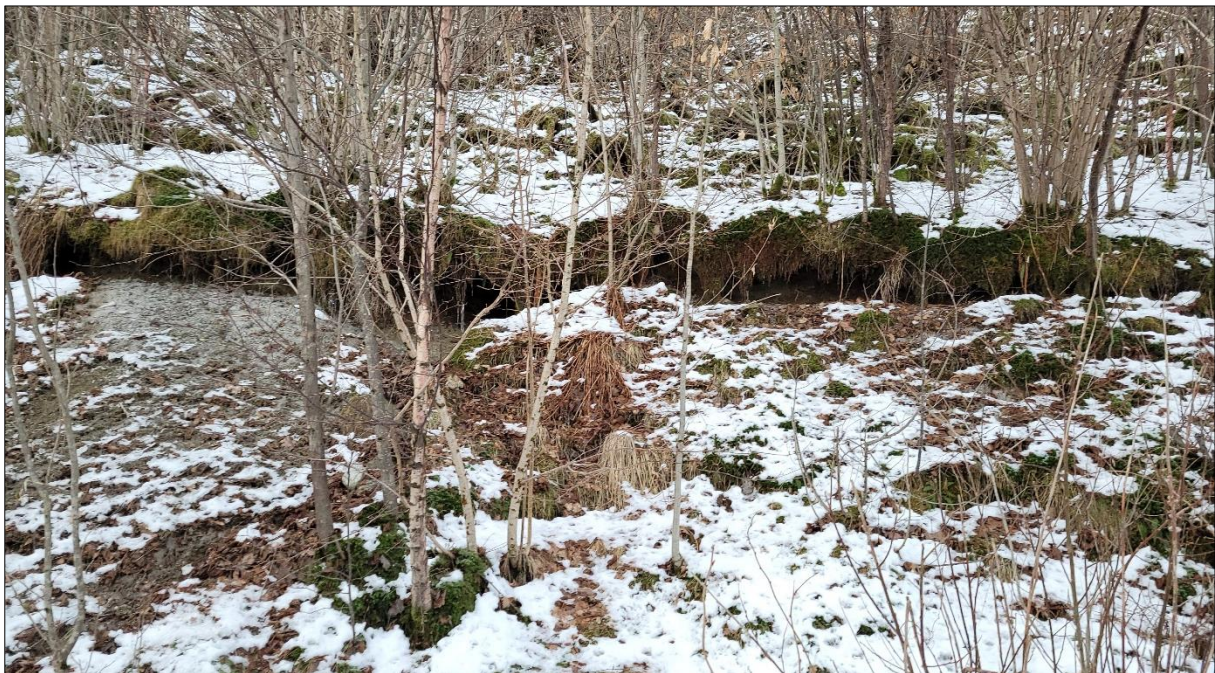
Figur 19: Bildet viser en løsmasseskråning vest i tiltaksområdet, opp mot fjellknausen vest for tiltaksområdet (Foto: SGC).

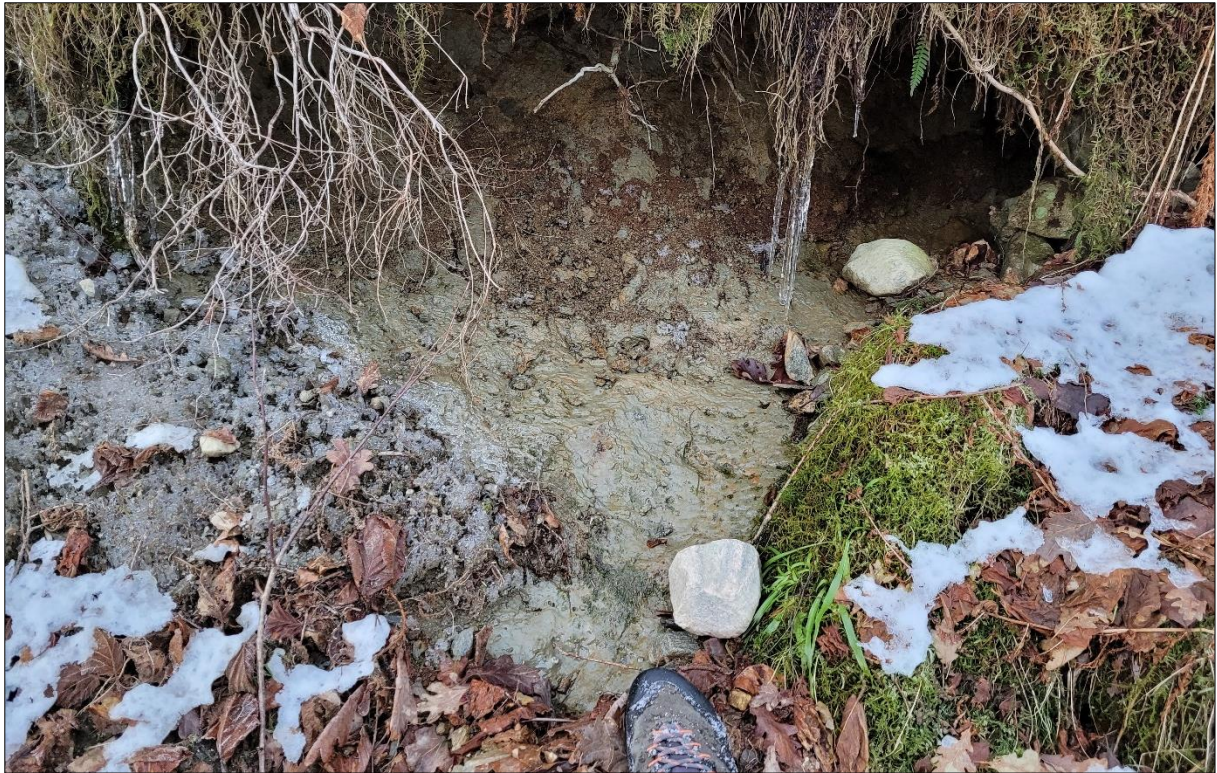
Figur 20: Bildet viser et nærmere utsnitt av skråningen vist i Figur 19. Massene er vurdert som siltig sand (Foto: SGC).
