## ► Miljøsaneringsbeskrivelse

Kvassnesvegen 33 og 37

Oppdragsnr.: 52204108 Dokumentnr.: RIM01 Versjon: J01 Dato: 2022-06-15

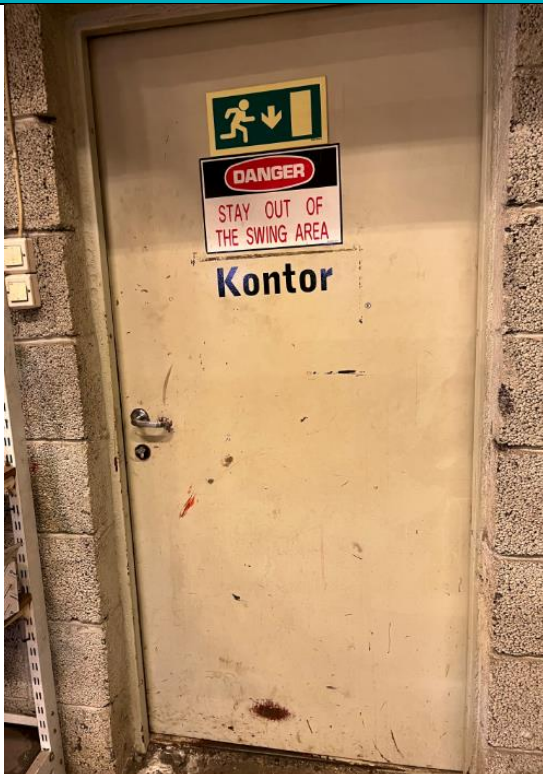
Materiale	Plassering	Mengde	Bilde
Brannrør (inneholder mest sannsynlig asbestholdige plater/isolasjon, kan også inneholde asbest i låsekassen)	Kvassnesvegen 33, Verkstedhall	2 stk.

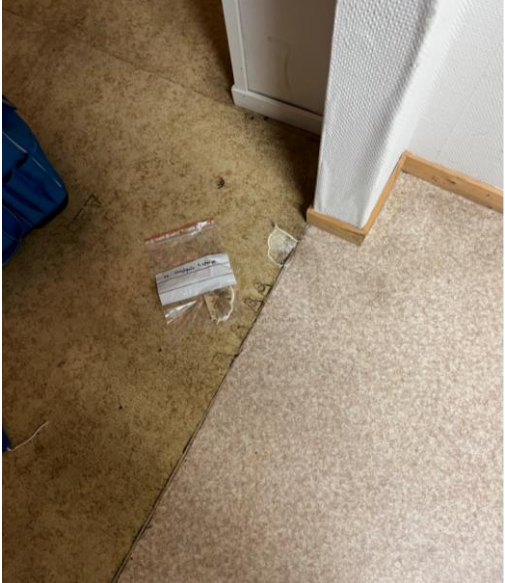
Materiale	Plassering	Menge	Bilde
Vinylgulvbelegg	Kvassnesvegen 33, 1. etasje (garderobedel/spiserom/kontor)	Ca. 160 m <sup>2</sup>

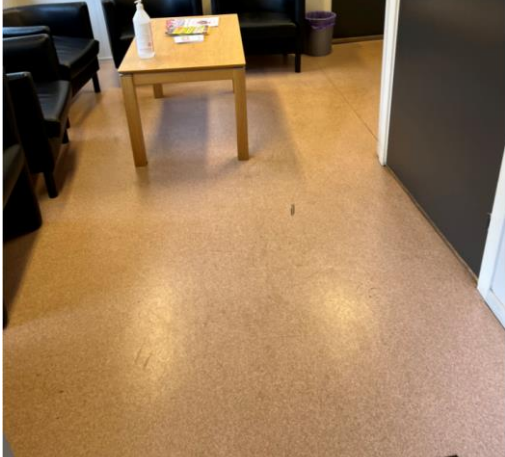
Kvassnesvegen 33, 2. og 3. etasje (hele påbygde kontordel)	Ca. 450 m <sup>2</sup>	 
	Kvassnesvegen 37 (sannsynligvis hele bygget)	Ca. 220 m <sup>2</sup> (usikkert estimat)

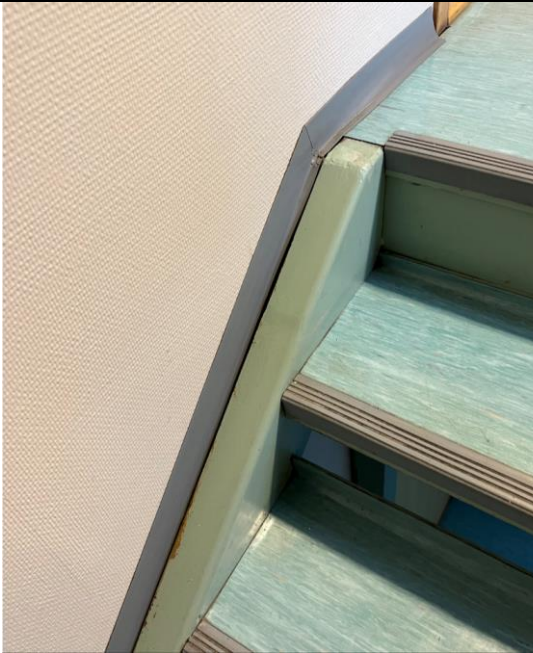
Materiale	Plassering	Mengde	Bilde
Gulvlister av vinyl (vaskelister)	Kvassnesvegen 33, Trappeoppgang kontordel	Ca. 70 lm.

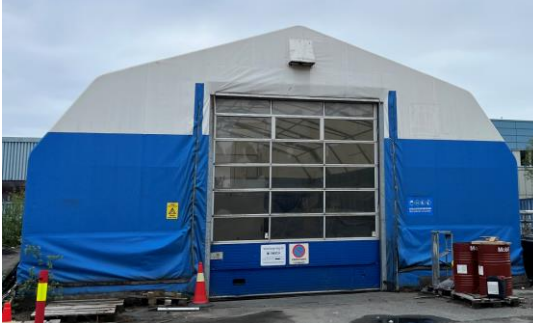
PVC-duk	Rubbhall (Ikke prøvetatt, men antas basert på antatt alder. Kan prøvetas før riving for å bekrefte/avkrefte dette).	Ca. 250 m <sup>2</sup>

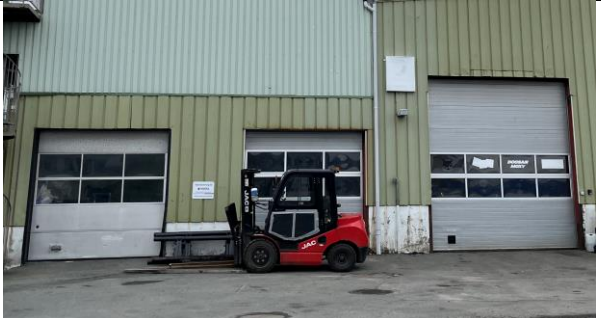
Materiale	Plassering	Mengde	Bilde
Kjøreporter isolert med PUR-skum som inneholder HKFK-gasser	Kvassnesvegen 33. Fasade sørvest, verkstedhall	3 stk. á ca. 250 kg

1. Frigjør porten fra motoren ved å løsne vaier/kjede e.l.
2. Porten løsnes fra ledeskinnene og dras ut, uten å skades.
3. Hele porten legges i egen container og leveres til godkjent avfallsmottak som farlig avfall med HKFK.
4. Skinner, vaiere, løpehjul etc. er metallavfall.
5. El-motor, kabler, styringsbokser etc. er EE-avfall.

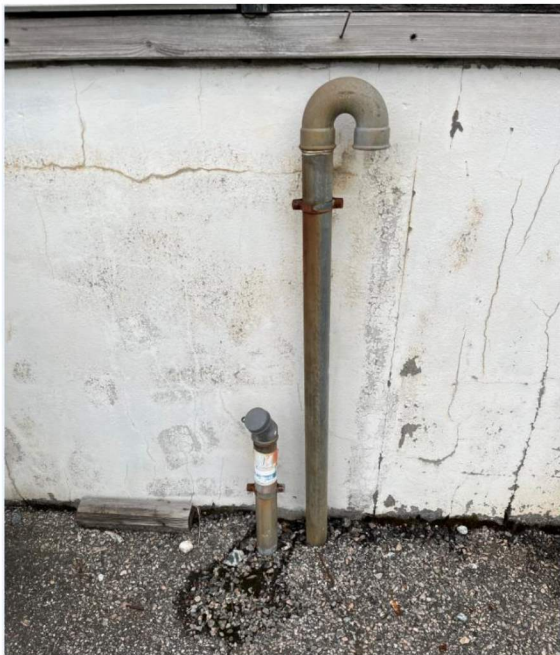
På sørsiden av verkstedhallen/lagerbygningen i Kvassnesvegen 33 ligger det en nedgravd oljetank. Størrelse på tanken er uvisst, men basert på byggets størrelse og bruk antas det at tanken har en størrelse på ca. 5000 liter. Selve oljefyren er fjernet.

Figur 2: Påfyllingsrør og lufterør for oljetank observert ved verkstedhallen/lagerbygningens sørside.

*OBS! Fjerning av tank utføres iht. forurensningsforskriften kap. 1. Det svært vanlig at grunnen rundt gamle oljetanker kan være forurenset av olje fra tanken. Dersom det ved fjerning av tanken er tegn til at det kan ha vært søl eller lekkasje fra tanken må entreprenør være forberedt på å gjennomføre strakstiltak og det må utføres en miljøteknisk grunnundersøkelse og utarbeides en tiltaksplan for arbeidet med sanering av forurensningen.*

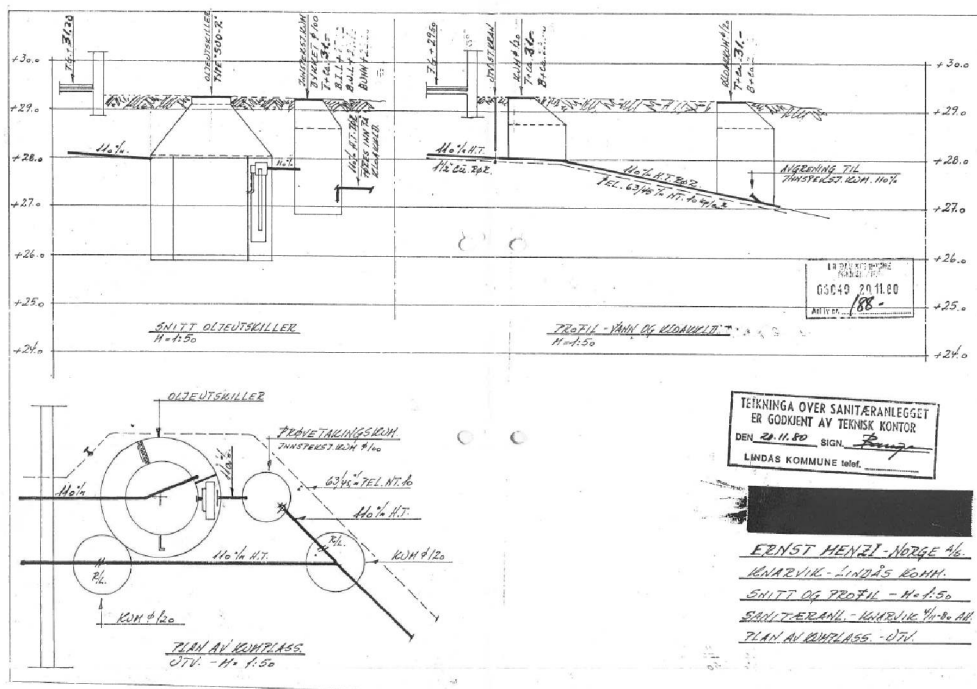
Av underlag kommer det også frem at det ligger en oljeutskiller i bakken av typen «500-R». Størrelse og plassering på oljeutskilleren er uvisst.

Figur 3: Tegning av oljeutskiller, fra tegningsunderlag.

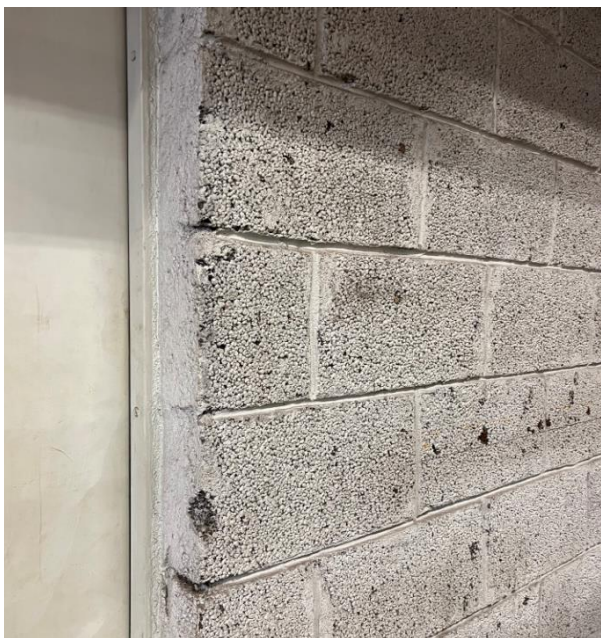
Grunnmur og deler av innvendige vegger i verkstedhallen er oppført i lecablokker for Kvassnesvegen 33. Til tross for at noen observasjoner tyder på at dette er uisolerte lecablokker, kan det ikke utelukkes at disse/deler av de er lecaisoblokker. Lecaisoblokker inneholdt t.o.m. år 2000 PUR-skum med KFK/HKFK. Dersom alt av observerte lecablokker utgjør lecaisoblokker vil dette tilsvare en mengde på rundt 250 m<sup>2</sup>.

Figur 4: Mulige lecaisoblokker (innvendig vegg, verkstedhall).

<sup>1</sup> Dersom det påvises lecaisoblokker må blokkene levers til godkjent mottak som farlig avfall.

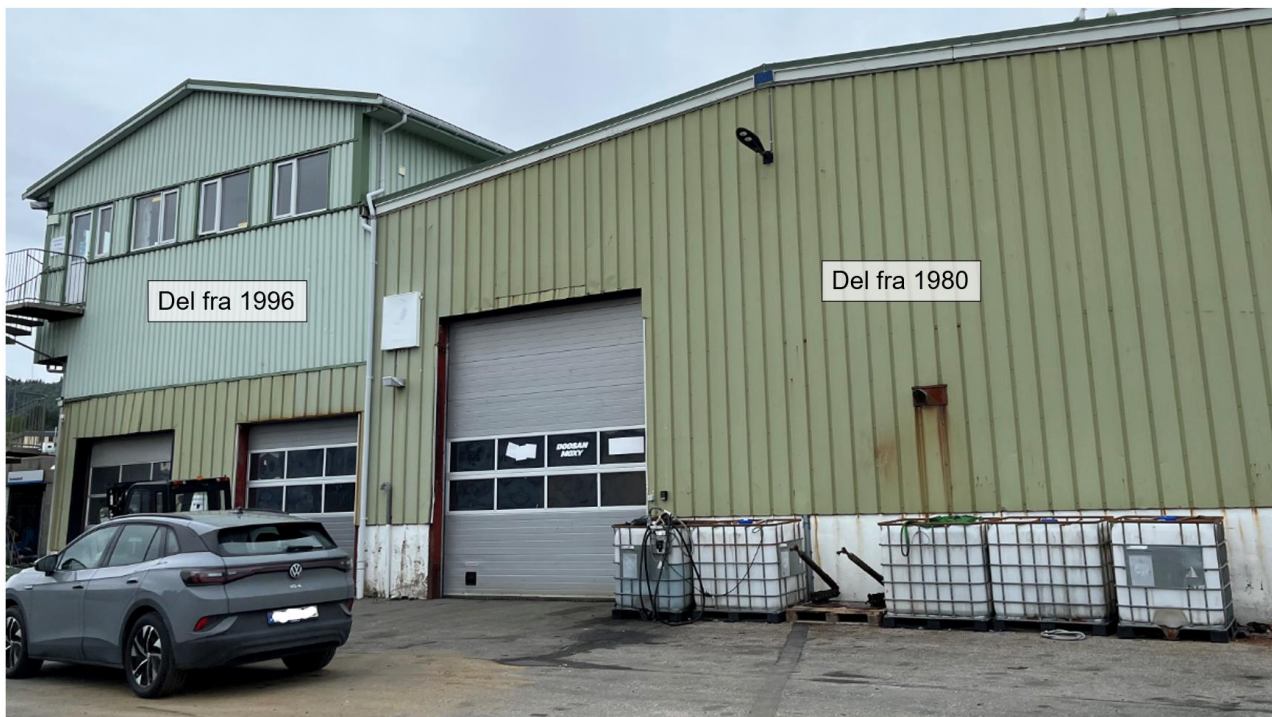
Plantegninger og alder på vinduer for verkstedhallen/lageret i Kvassnesvegen 33 tyder på at bygger er fra 1980. Dette er på en tid hvor det fremdeles kan ha blitt brukt asbestholdig maling. På grunn av dette, anbefales det at grønnmalingen på utvendige veggelementer for denne delen av bygget prøvetas før riving, for å bekrefte/avkrefte dette.

Figur 5: Bilde fra vestvendt fasade Kvassnesvegen 33. Det er malingen på elementene fra delen fra 1980 (mosegrønn farge) som bør prøvetas.
