► Miljøkartleggingsrapport

Lyngvegen 2, Knarvik

Oppdragsnr.: 52210061 Dokumentnr.: RIM-02 Versjon: J02 Dato: 28.04.2023

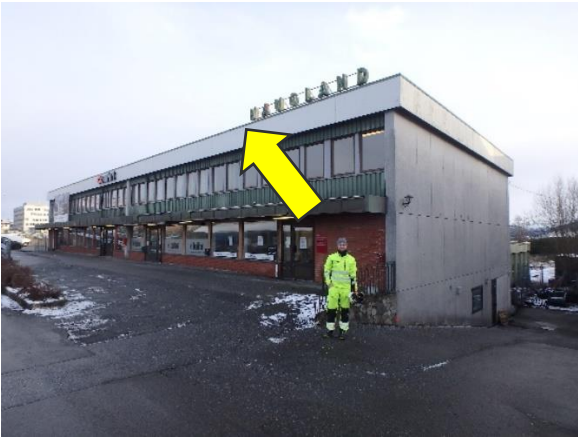
Materiale	Plassering	Mengde	Bilde
Eternittplater på gesims	Hele gesimsen bortsett fra den delen som ble påbygd i 1986 (sydvestre del)	ca. 103 lm

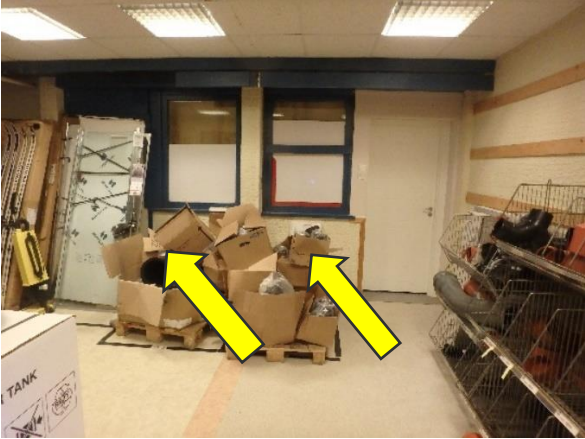
Asbestplater (under to gamle vinduer i innervegg)	1. etasje hos rørlegger	Treplater, til-sammen ca. 2 m ²

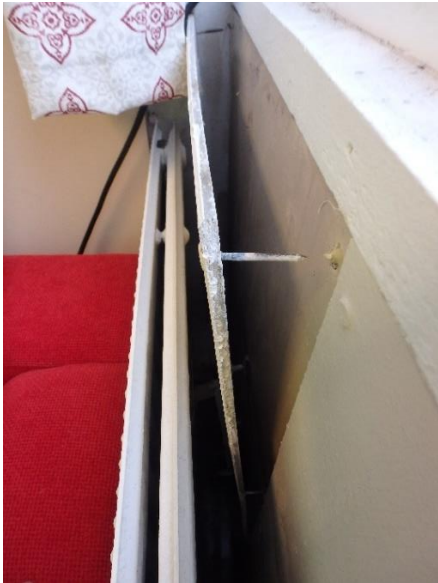
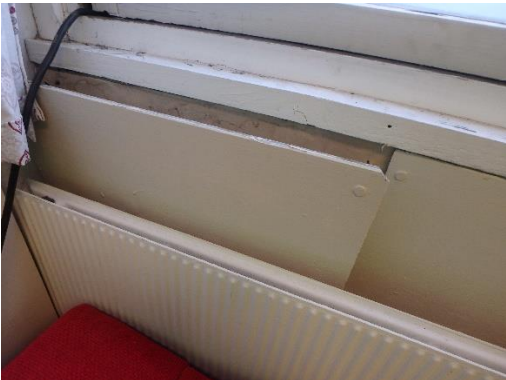
Materiale	Plassering	Mengde	Bilde
Asbestplater harde, under vinduer	Første etasje syd: 4 plater hos Røde kors, og 1 plate hos rørleggeren	5 stk.

Asbestplater under vinduene			
Kitt	I Thermopane-vinduer i innervegg i 1. etasje	2 vinduer

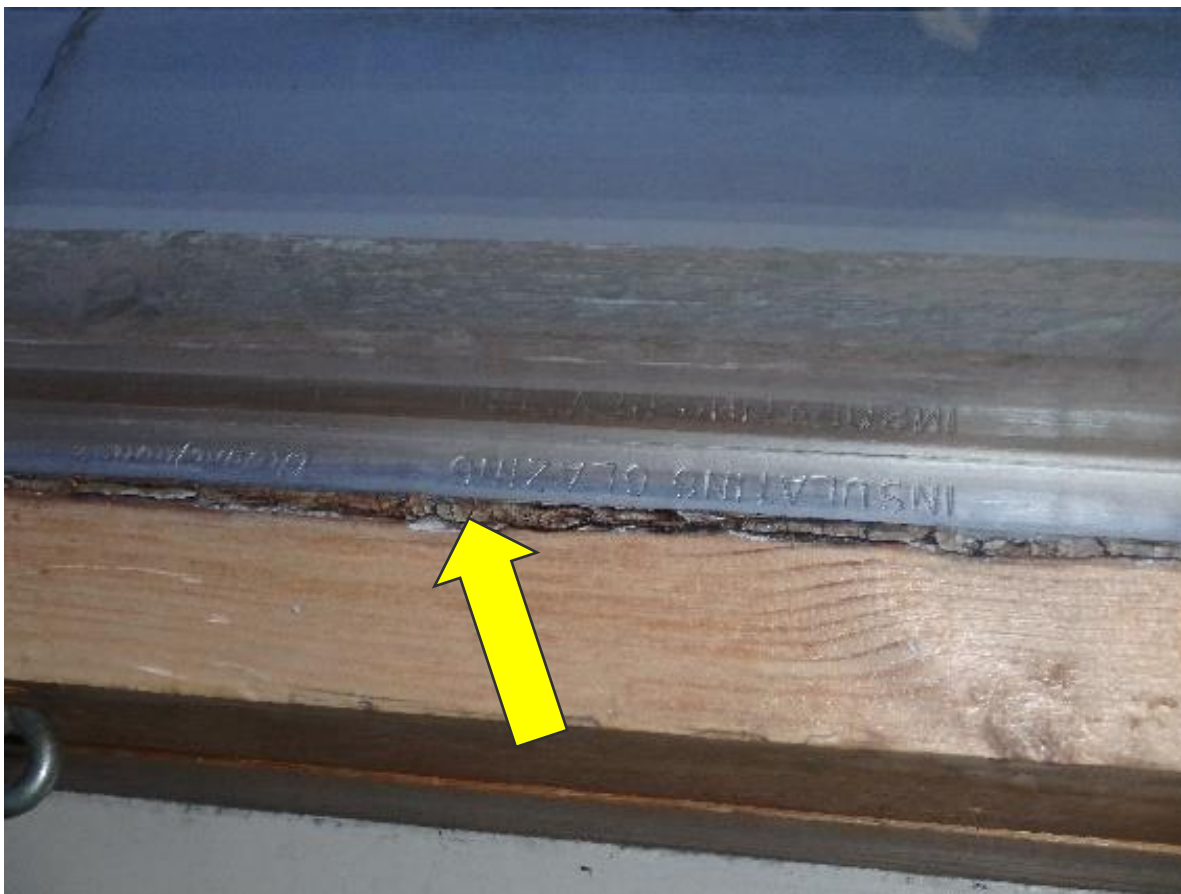
Nedenfor følger er oversikt over de vinduer som har asbestholdig kitt. Dette er gamle isolerglassvinduer der det står «Thermopane» i «listen» mellom de to glassene. Vinduene er produsert i 1969 og i 1973. Det er totalt 60 vinduer som inneholder asbestholdig kitt. Det er brukt slikt kitt både på utsiden og på innsiden av vinduet. De 59 vinduene er medtatt i tabellen i punkt 2.1.

Figur 1 Nærbilde av asbestholdig vinduskitt

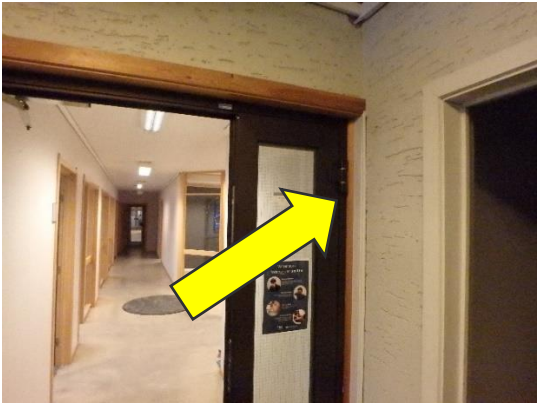
Materiale	Plassering	Mengde	Bilde
Svart fugemasse rundt trådglassdører i korridor	3. etasje, korridor	ca. 24 lm fugemasse

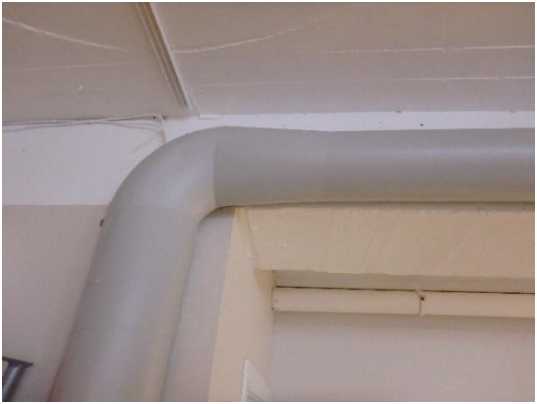
Fugemasser rundt <u>andre</u> dører og vinduer i bygningen (, enn rundt de ovennevnte trådglassdørene.)	Hele	Ca. 220 lm	
Plastmantling på rør	Teknisk rom, kjeller mm.	ca. 100 lm.

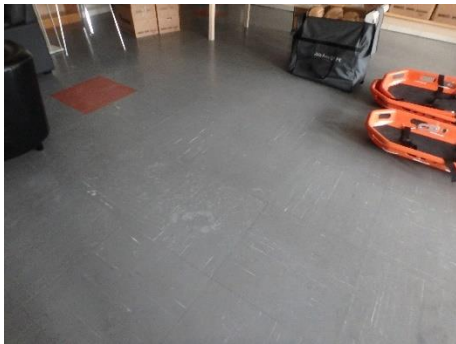
Materiale	Plassering	Mengde	Bilde
Vinyl gulvbelegg, gulvlister og trappeneser	1. etasje	ca. 300 m ² gulvareal

Eksempel på vinyl gulvbelegg i 1. etasje
	2. etasje	ca. 500 m ² gulvareal

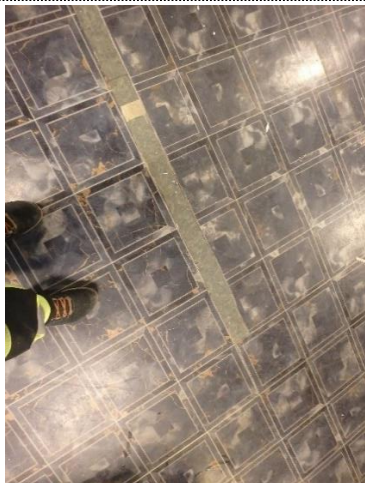
Eksempel på vinyl gulvbelegg i 2. etasje
	3. etasje	ca. 600 m ² gulvareal

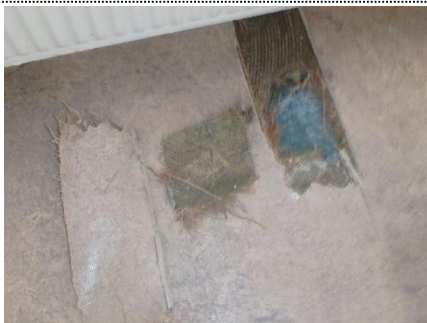
Eksempel på vinyl gulvbelegg i 3. etasje, her lag på lag
	SUM	1400 m ²

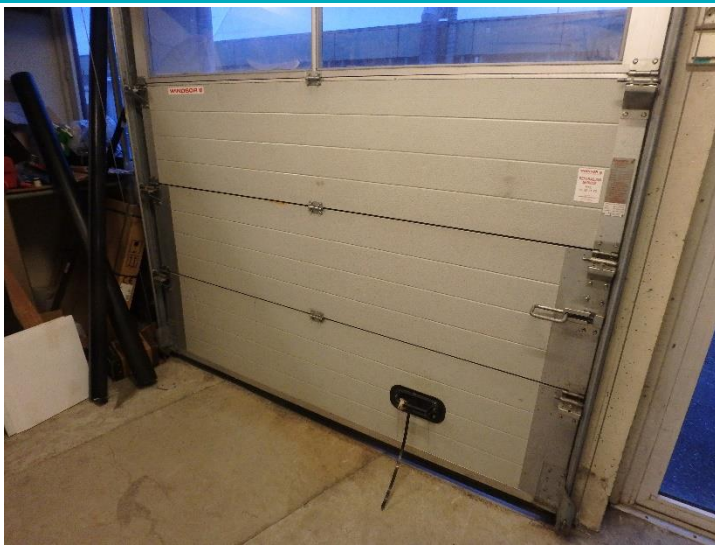
Materiale	Plassering	Mengde	Bilde
Garasjeport	Første etasje,	2 stk. port

KFK/HKFK/HFK-gass i isolasjonsmaterialer	1.	Garasjeport	Garasjeport fra 1997	Stk.	1	Porten rives på vanlig måte. Portbladet legges i egen container.	7157	*17 06 03
Kjemikalier	Kjeller	Tekniske rom	Olje, maling, kjemikalier i flasker, bokser og kanner.	kg	200	Samles sammen og leveres i originalemballasjen. Viktig å ikke blande kjemikalier.	Div.	Div.

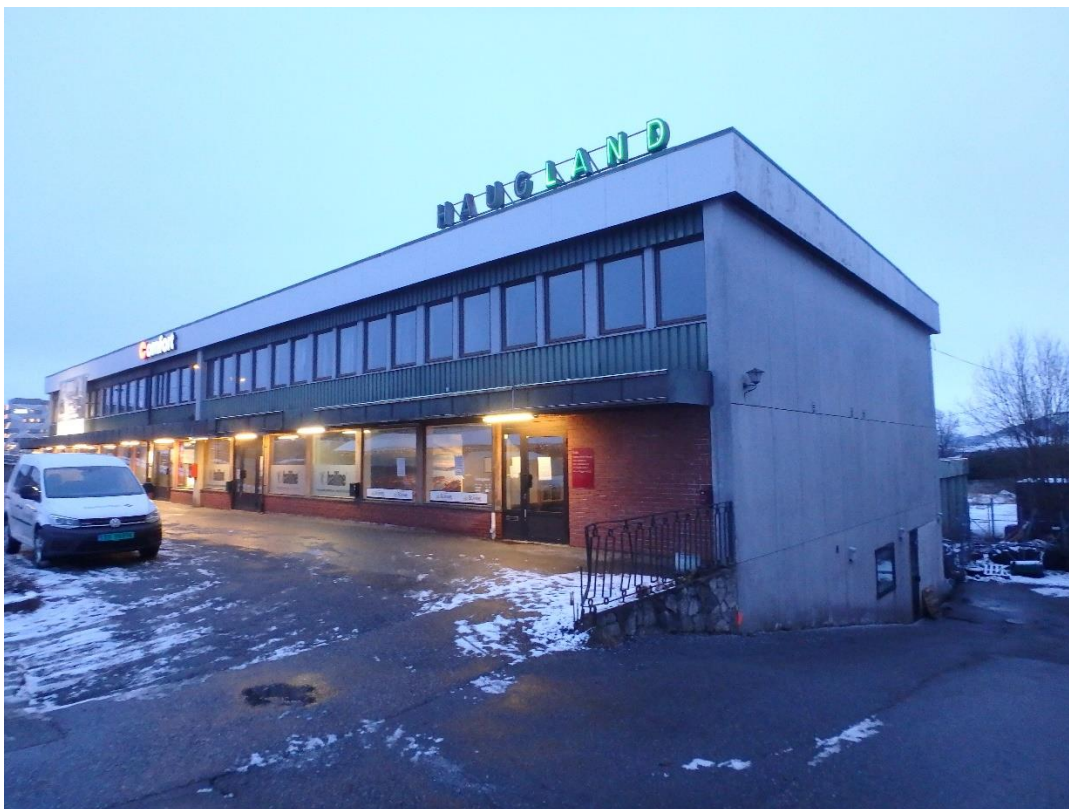
Sted	Produksjons- år	Antall
3. etasje, nordfasade, omtrent midt på fasaden	1986	1 stk
2. etasje, nordfasade (østre del)	1982	1 stk. stort forretningsvindu
2. etasje, nordfasade (østre del)	1987	1 stk. stort forretningsvindu
2. etasje, nordfasade (midtre del, «Comfort»)	1988	1 stk. stort forretningsvindu
2. etasje, nordfasade (midtre del, «Comfort»)	1987	1 stk. stort forretningsvindu
Sum		5 stk

Figur 2 Enkelte av de store utstillingsvinduene i forretningene i 2. etasje inneholder klorparafiner

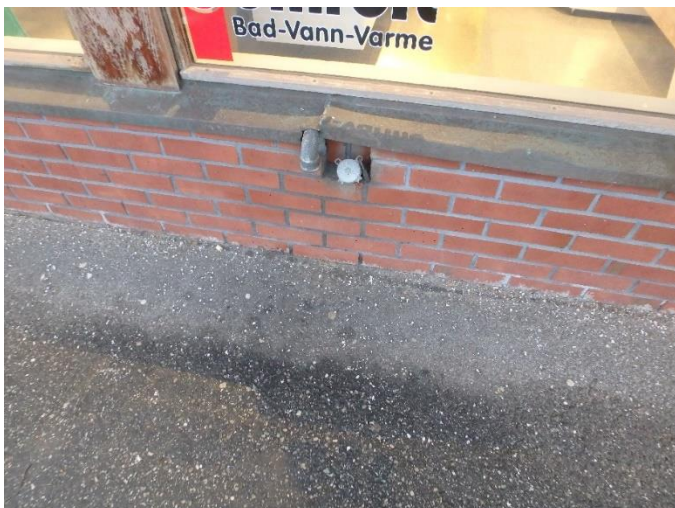
På nordsiden av bygget er det en nedgravd oljetank. Av måleren kan det synes som om tanken fremdeles inneholder noen hundre liter olje. Tankens volum er trolig 5000 liter. Påfyllingen er på nordsiden av bygget.

Figur 3 Oljepåfylling på nordsiden av bygget

OBS! Fjerning av tank utføres iht. forurensningsforskriften kap. 1. Det svært vanlig at grunnen rundt gamle oljetanker kan være forurenset av olje fra tanken. Dersom det ved fjerning av tanken er tegn til at det kan ha være søl eller lekkasje fra tanken må entreprenør være forberedt på å gjennomføre strakstiltak og det må utføres en miljøteknisk grunnundersøkelse og utarbeides en tiltaksplan for arbeidet med sanering av forurensningen.

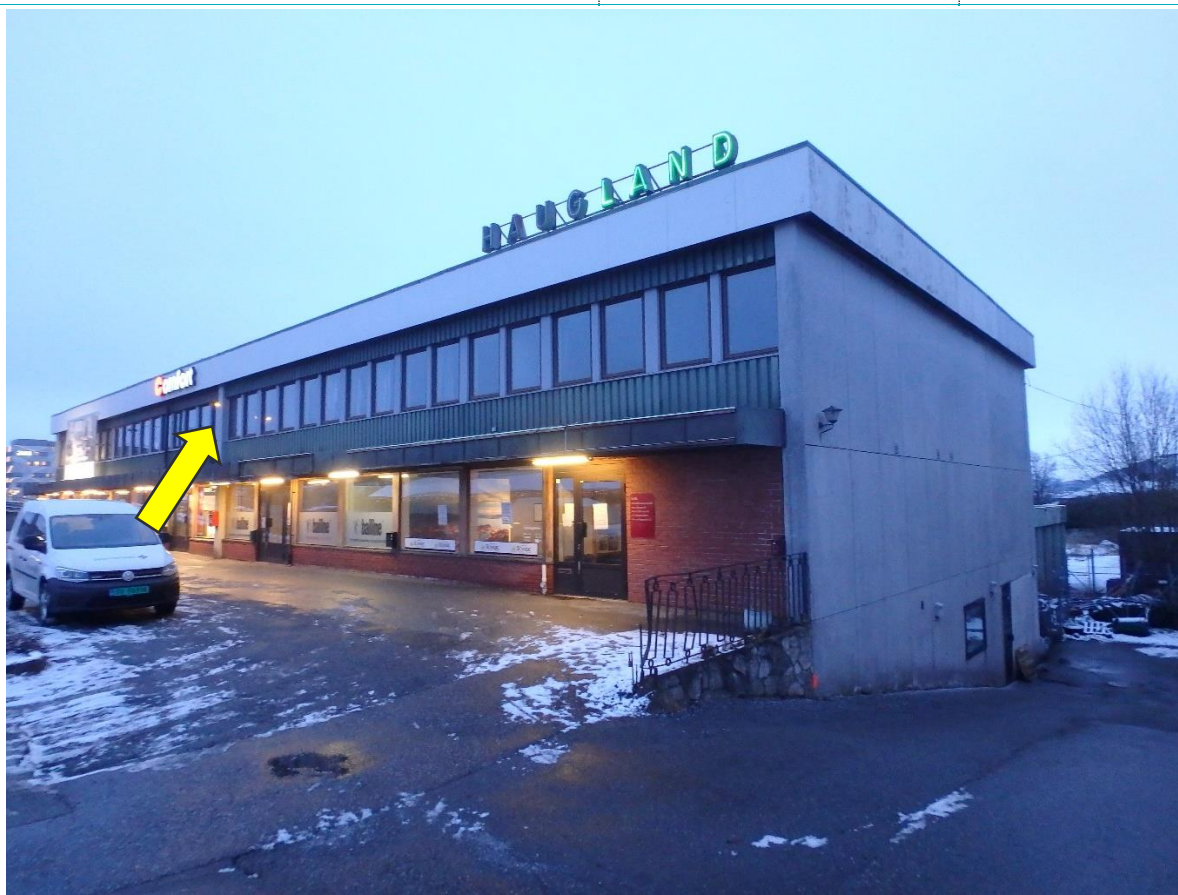
Sted	Produksjons-år	Antall
3. etasje, nordfasade, omtrent midt på fasaden	1974	1 stk

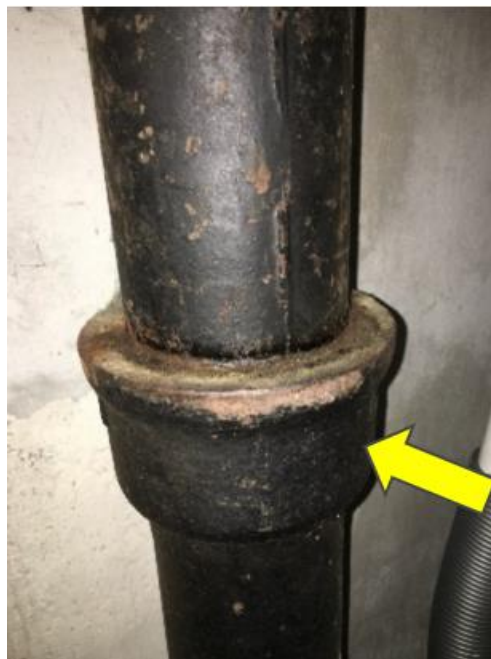
Om det er asbestmasse eller hamp i skjøten på slike rør er svært vanskelig å undersøke under en miljøkartlegging da det krever mye utstyr, kraft og dessuten ødelegger røret. Dersom det skal rives avløpsrør i støpejern anbefales entreprenøren å prøveta noen skjøter før oppstart, når vann og avløp er koblet fra, for å undersøke om rørskjøten inneholder asbest. Støpejernsrør er sprø, slik at det er mulig å slå i stykker skjøten med en slegge.

Figur 4 Gammelt avløpsrør av støpejern. Pilen viser plassering av eventuell asbestholdig tettemasse. Det er kun denne typen støpejernsrør vi kjenner til at det kan være brukt asbest i. Det er imidlertid ikke uvanlig at rørene er malt utenpå.

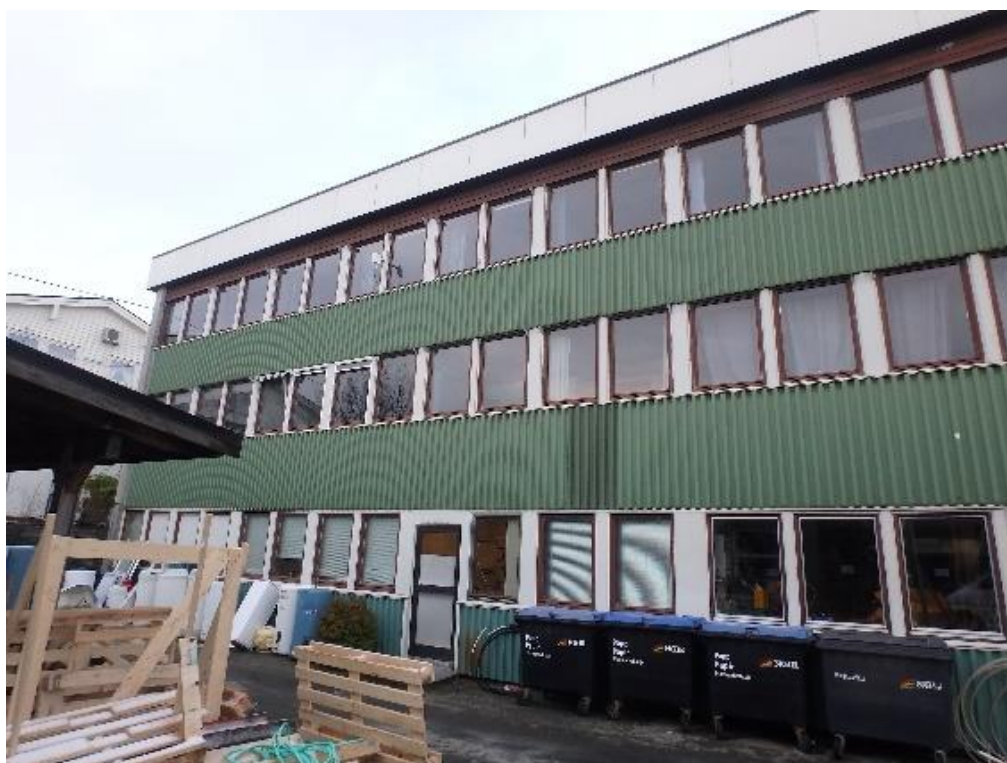
Det er mulig det er benyttet XPS-isolasjonsplater under betong bunnplate i påbygget fra 1986. Dette kan ikke fastsås før under riving av bygget. Det vil i såfall utgjøre ca. 95 m². Slik plater fra før 2003 inneholder HKFK-gass og er farlig avfall. Platene kjennes enklest igjen på at de har kraftige farger som lyseblå, lysegrønn, rosa og svak oransje. Dersom man under rivningen oppdager slike plater må de sorteres ut, legges i egen container og leveres som farlig avfall. Dersom det ikke er lagt et glidesjikt, for eksempel en plastfolie, opp platene, så kan de være vanskelige å separere fra betongen. Avfallstoffnummeret er 7157, og EAL-koden *170603

Figur 5 Påbygget fra 1986 utgjøres av de vestre 20 m av sydfasaden
