**Prosjektinformasjon**Prosjektnavn  
Mangernesvegen 1

Vedr. Kamerainspeksjon ved Mangernesvegen 1. Filmet fra kum (s1) mot fettutskiller. Endte opp i kum (s2). Fettutskiller grener innpå strekket. Bilder og skisser viser dette. Ingenting å bemerke på rørene.

**Strekkinspeksjon - 06.07.2023**

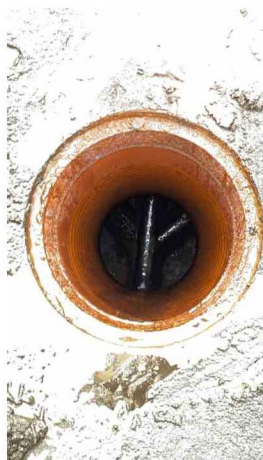
\_Mot fett utskiller\_S1\_06072023\_082120\_003.jpeg, 00:00:00, 0.00m  
Start inspeksjon, 0%

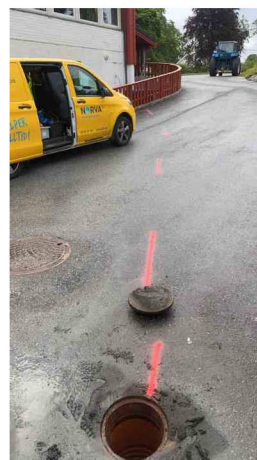
\_Mot fett utskiller\_S1\_06072023\_082120\_004.jpeg, 00:00:00, 0.00m  
Start inspeksjon, 0%

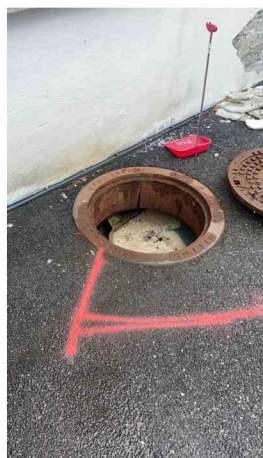
\_Mot fett utskiller\_S1\_06072023\_082120\_005.jpeg, 00:01:55, 20.60m  
Inspeksjon fullført / Avsluttet i mini kum open profil

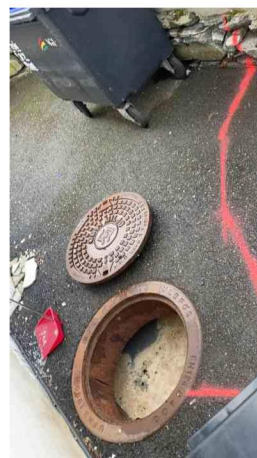
\_Mot fett utskiller\_S1\_06072023\_082120\_006.jpeg, 00:01:55, 20.60m  
Inspeksjon fullført / Avsluttet i mini kum open profil
