MILJØKARTLEGGINGSRAPPORT

ISDALSTØBAKKEN 99

Rapportnr. 001	Oppdragsnr. 1000236	Dato 11.09.2023	
Kunde Villanger Eiendom AS /v Olaf Ragnar Villanger			
Isdalstøbakken 99			
Sammendrag <p>Villanger Eiendom AS planlegger å rive en fallefedig lager og forretningsbygg på adresse Isdalstøbakken 99 i Alver kommune av sikkerhetsmessige årsaker. Eriksen hms AS er engasjert til utførelse av miljøkartlegging og utarbeidelse av miljøkartleggingsrapport. Hensikten med miljøkartleggingsrapporten er å tilfredsstille krav i TEK §9-7, samt å legge til rette for en fullt forsvarlig sanering av berørte helse- og miljøfarlige stoffer.</p> <p>Kartleggingen ble utført av Julius Pudzimis, og følgende hovedfunn ble gjort:</p> <ul style="list-style-type: none">• Eternitplater (asbest)• Klorparafiner i gulvbelegg• PAH i sot (skorstein)• Tungmetaller i impregnert trevirke• Diverse beholdere med maling og kjemi• EE-avfall <p>Det gjøres oppmerksom på at beskrivelsen kun tar for seg miljøkartlegging av bygning, og ikke grunnforhold.</p>

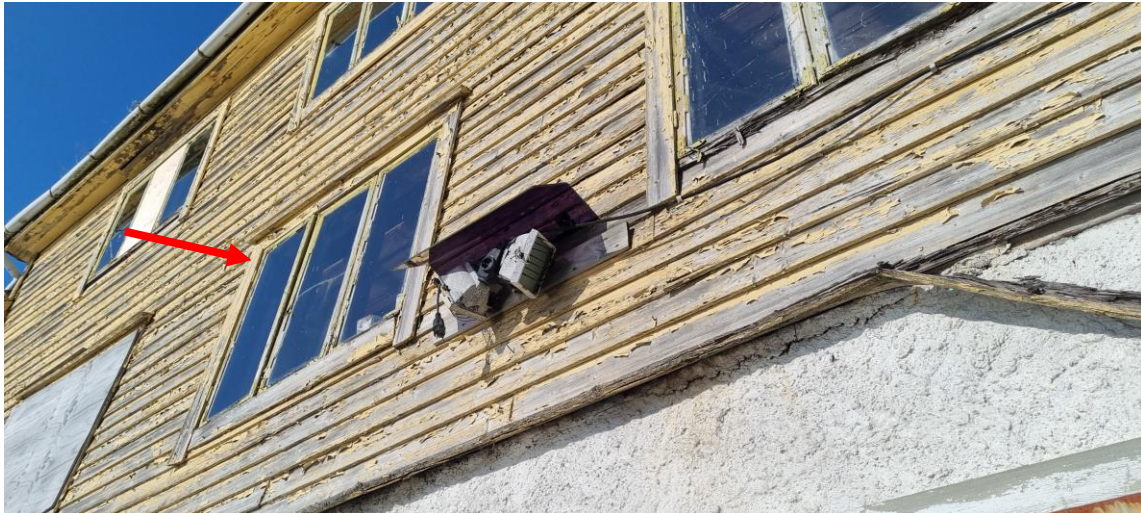
Vinduskitt i enkeltglassvinduer ble analysert for asbest, uten funn.

Bilde 2 – Vinduskitt inneholder ikke asbest.

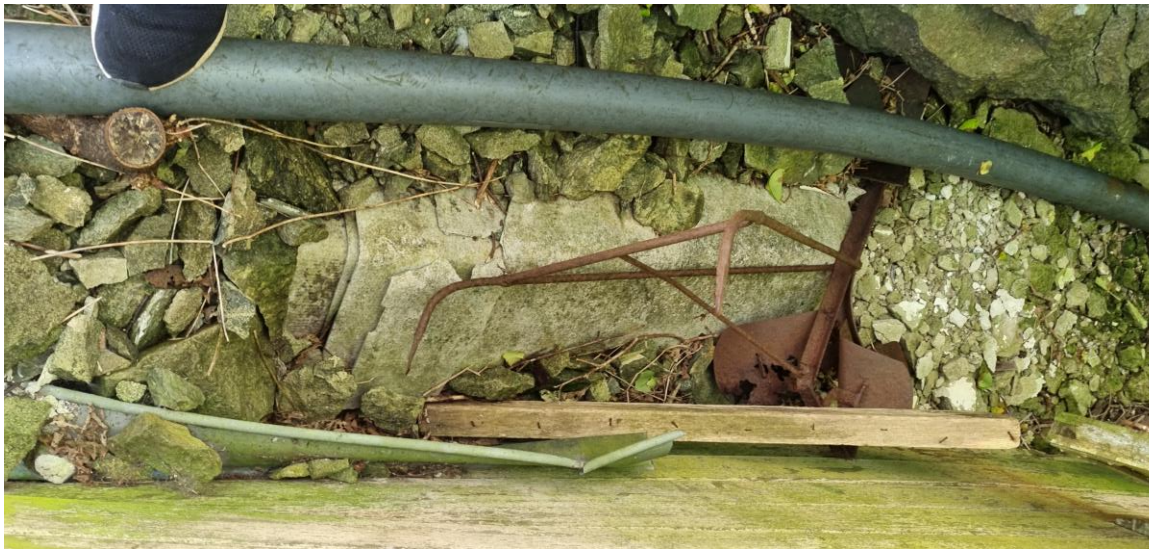
Det ble oppdaget løse eternitplater bak bygningen. Platene er delvis nedgravde.

Bilde 3 - Eternitplater ved nordvest-fasade.

Eternitplater må plukkes, dobbeltpakkes i plast, merkes og leveres til godkjent mottak som farlig avfall.

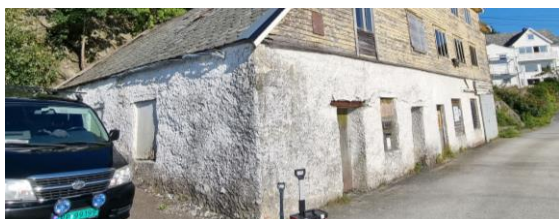
Det ble tatt prøver av maling på grunnmur og av betongen uten funn.

Bilde 4 – Maling og betong ble analysert for PCB – uten funn.

Det er flere lag av maling på grunnmuren, maling inneholder sink og bly over normverdier, men under verdier for fri nyttiggjøring (§ 14a-5).

Det ble tatt en prøve av betongen for å kontrollere om betongen inneholder tungmetaller. Betongen inneholder 18 mg/kg Cr⁶⁺. Cr⁶⁺ er over grenseverdi for fri nyttiggjøring.

Betongen leveres som forurenset avfall til deponi pga. høy konsentrasjon av seksverdig krom. Om det er ønskelig å nyttiggjøre den som fyllmasse må det prøvetas ytterligere for å undersøke om dette kan tillates innenfor reglene i avfallsforskriftens kapittel 14A.

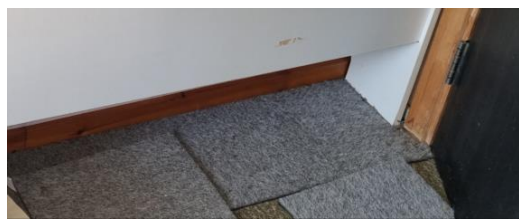
Vinylgulvbelegg på kontoret ble testet for PCB uten funn.

Bilde 5 – Gulvbelegg på kontoret i 2. etg. er uten PCB men inneholder store konsentrasjoner MCCP.

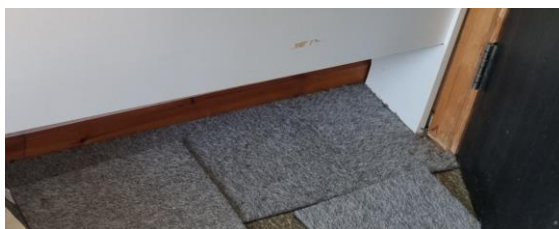
Det ble oppdaget vinylgulvbelegg med store konsentrasjoner MCCP.

Bilde 6 – Vinylgulvbelegg på kontoret inneholder mellomkjedete klorerte parafiner over grenseverdi for farlig avfall.

Mykt gulvbelegg av vinyl inneholder både ftalater og klorparafiner. Den må fjernes og leveres som farlig avfall med klorparafiner, dette pga. høyere temperaturer involverte i forbrenning av klorparafiner.

Vinylgulvbelegg skal fjernes, sorteres i egen fraksjon og leveres til akkreditert mottak for klorerte parafiner.

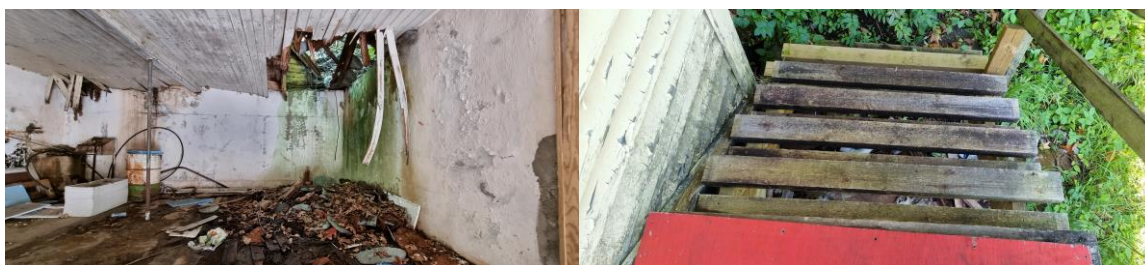
Trappegang er bygget av trykkimpregnert trevirke. Eldre trykkimpregnert trevirke (før 2003) inneholder krom, kobber og arsen (CCA), og defineres som farlig avfall.

Bilde 7 – Grunnmur / kjellervegger.

Bilde 8 – Trapper av trykkimpregnert trevirke.

Alt trykkimpregnert trevirke samles i egen fraksjon og leveres som farlig avfall, med mindre det kan dokumenteres (analyser/merking) at det ikke er CCA-impregnert.

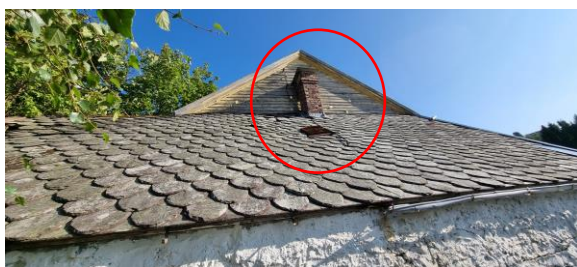
Bygget har en gammel skorstein. Sot i skorsteiner kan inneholde høye konsentrasjoner av PAH, men det ble ikke tatt prøver av dette.

Bilde 9 – Skorstein merket med rød sirkel.

Pipe feies før riving og sot samles og leveres til godkjent mottak som PAH. Tunge rivemasser skal trolig sendes til deponi uansett, så videre prøvetaking eller utsortering av sotforurenset teglstein er ikke nødvendig.

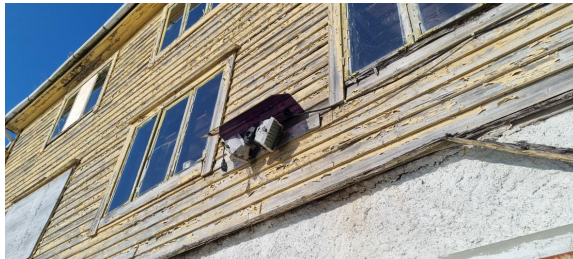
Bilde 10 – Lysarmaturer med lysstoffrør.

EE-avfall leveres til godkjent mottak, helst uten å skades. Lysstoffrør/sparepærer skal ikke knuses, da disse kan inneholde kvikksølv damp.

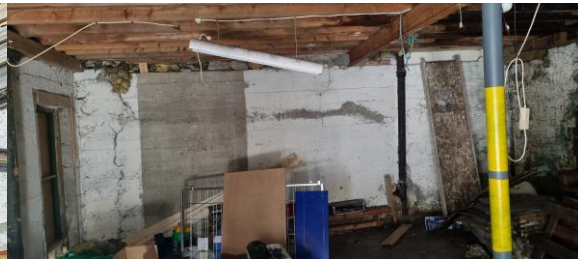
Bilde 11 – Gamle lysarmaturer.

Alt EE-avfall, løst og fastmontert, skal demonteres og sorteres i relevante fraksjoner.

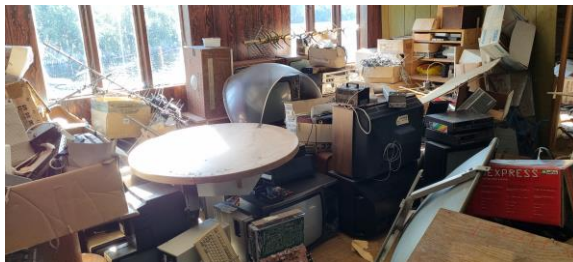
Bilde 12 – Diverse elektronisk skal ifølge kunden ryddes av leietaker.

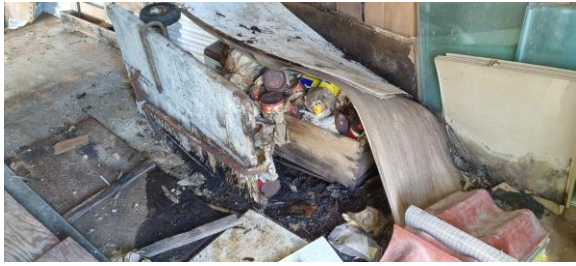
Det finnes én samling av gamle beholdere med maling og kjemikalier i 2. etasje.

Bilde 13 – Gamle beholdere med maling og kjemi i 2. etg.

Alle bokser med maling og kjemikalier skal samles og leveres til godkjent mottak av farlig avfall. Kjemikalier skal ikke blandes sammen. Plater hvor det er sølet maling eller kjemikalier på bør samles og leveres sammen med kjemikalier.
