## Tilstandsrapport Ostereidet kunstgressbane, Alver kommune

**NFF Hordaland  
v/ Tore Thorsen  
29/09-2020**

### 3. Befaring 23.09.2020

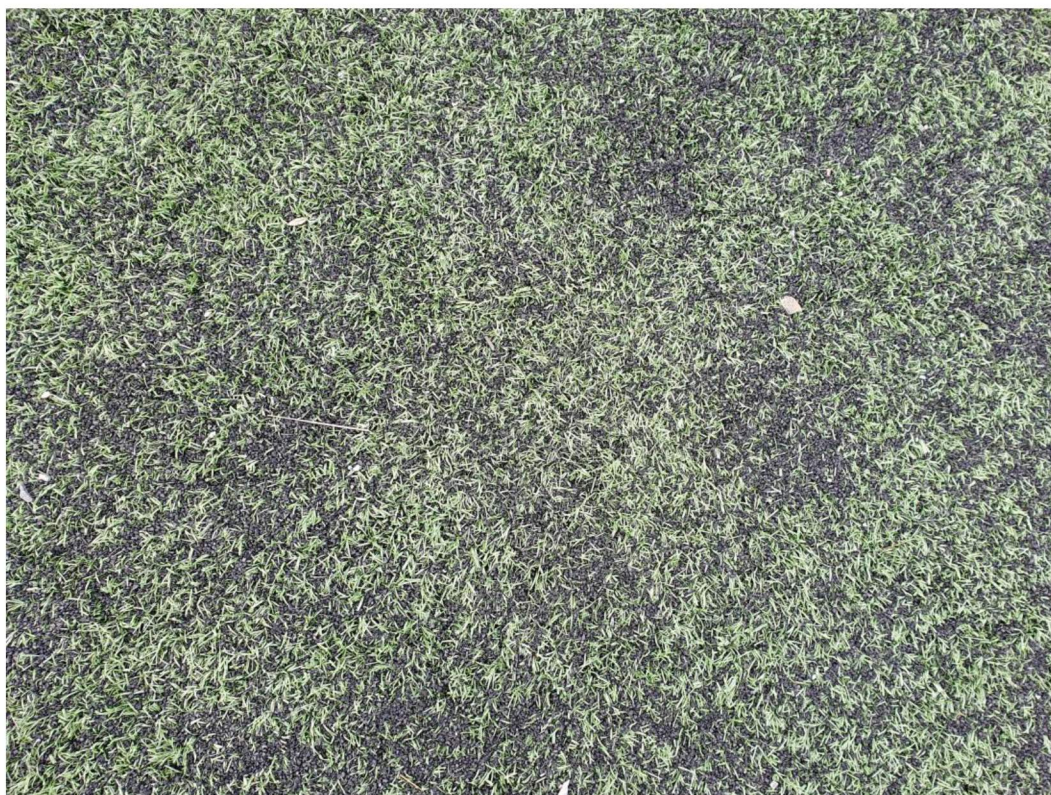
Kunstgressfibrene er slitte, deformerte og tett sammenfiltret og hele systemet er sterkt komprimert. Ved etterfylling av granulat har det ikke vært mulig å få granulatet ned i selve kunstgressmatten, noe som medfører løs granulat på toppen av en komprimert matte. Når man går på banen er den hard og ujevn som følge av dette.

Fig.1 Tett sammenfiltret kunstgressmatte med deformerte fibre.

**Konklusjon vedr. kunstgresset:**Tilstandsgrad 3 Kraftige symptomer.

Kunstgressmatten er for lengst utslitt, tilstanden kan gi økt skaderisiko på spillere.  
Må skiftes snarest mulig.

Kunstgressmatte må utskiftes og nytt kunstgress må legges. Kunstgresset må selvsagt være i samsvar med gjeldende funksjonskrav minimum FIFA Quality, dvs. funksjonskrav for breddefotball.

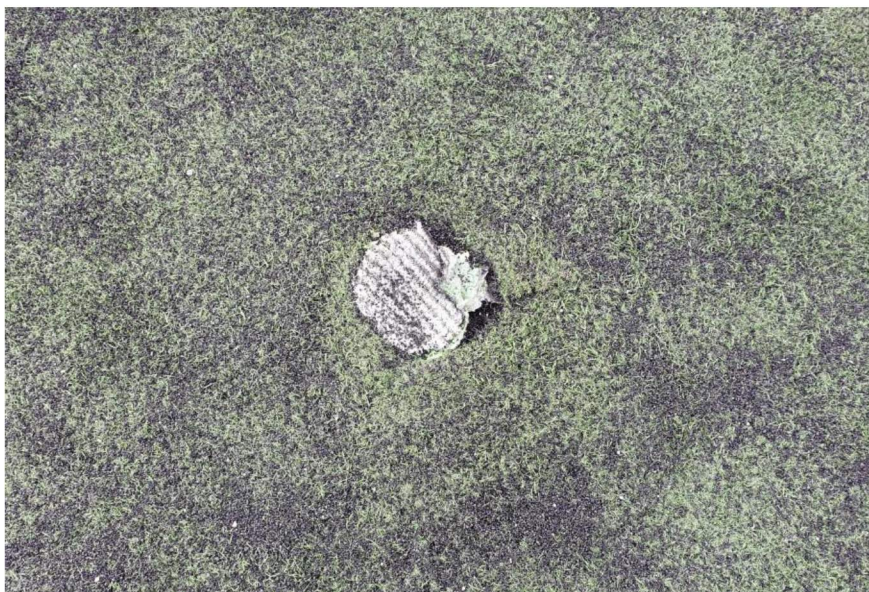
Det ble ikke observert noen løse skjøter og revner i selve kunstgressmatten, men områdene ved straffesparkmerkene og midt på midtlinjen var den innlimte hvite kunstgressmarkeringen løsnet.

Fig. 2 Hvitt kunstgress på straffemerket slitt bort

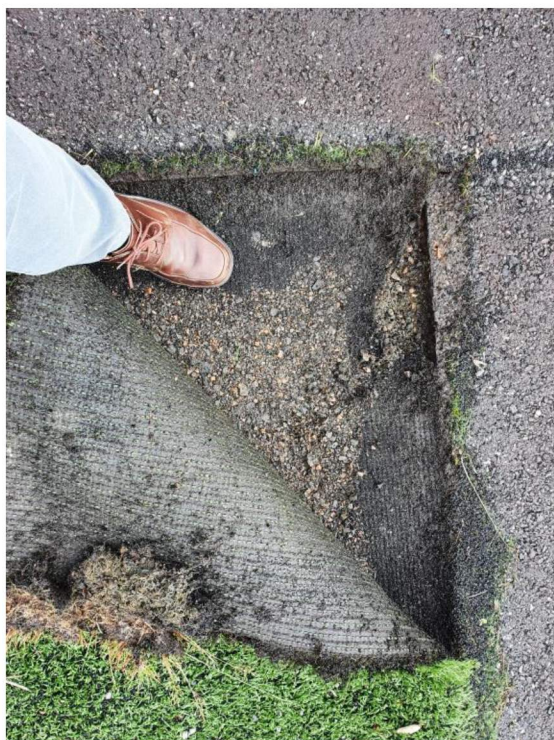
Banen ble åpnet i 2001 og kunstgresset er altså snart 19 år gammelt og derfor langt over vanlig levealder som normalt er 10 til 15 år avhengig av bruk og vedlikehold. Kunstgressmatten er som nevnt foran av type med monofibre og matten lagt på avrettet gruslag uten noe PAD som underlag.

Fig. 3 Gruslag under kunstgresset

Det anbefales også at man vurderer granulattyper som ut fra et miljøhensyn, men som selvsagt må fungere slik at funksjonskravene tilfredsstilles og at det legges PAD under kunstgressmatten.

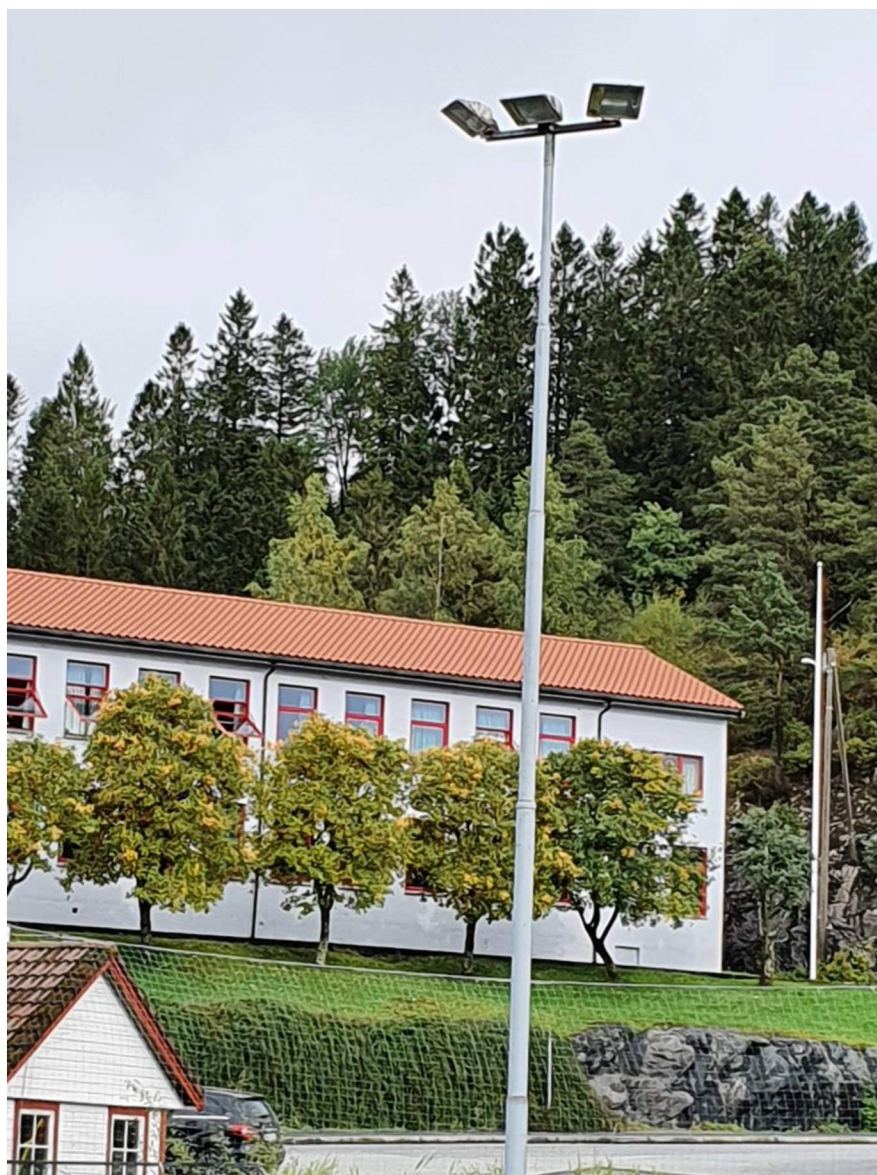
Fig. 4 Lysmaster med 3 lysarmaturer

Det forutsettes også at eksisterende halogenpærer i armaturene har tapt effekt siden de var nye.

### **Tilstandsgrad 2 Middels til kraftige symptomer**

Rent ideellt burde imidlertid hele anlegget vært fornyet med høyere master som var riktig plassert og med nye armaturer og lamper basert på dagens belysningstyper.

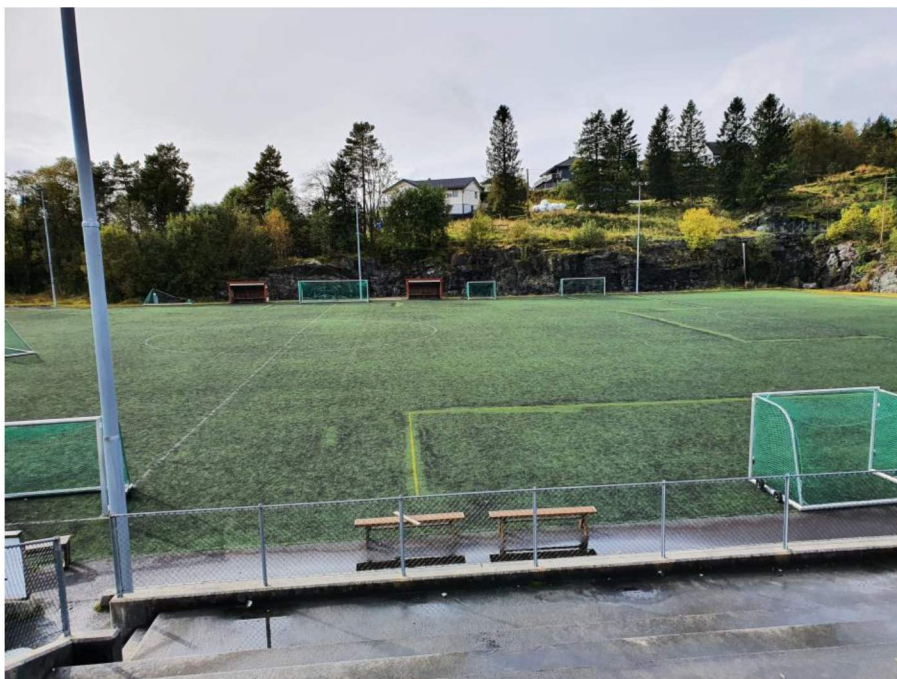
Fig. 5 Plassering av lysmaster 3 stk. på hver langsida

Rent visuelt kan det også anmerkes at mastene ut mot hjørnene burde vært plassert nærmere hjørnene for å skape jevnhet i belysningen på baneoverflaten og mastene burde også vært litt høyere for å hindre blending.

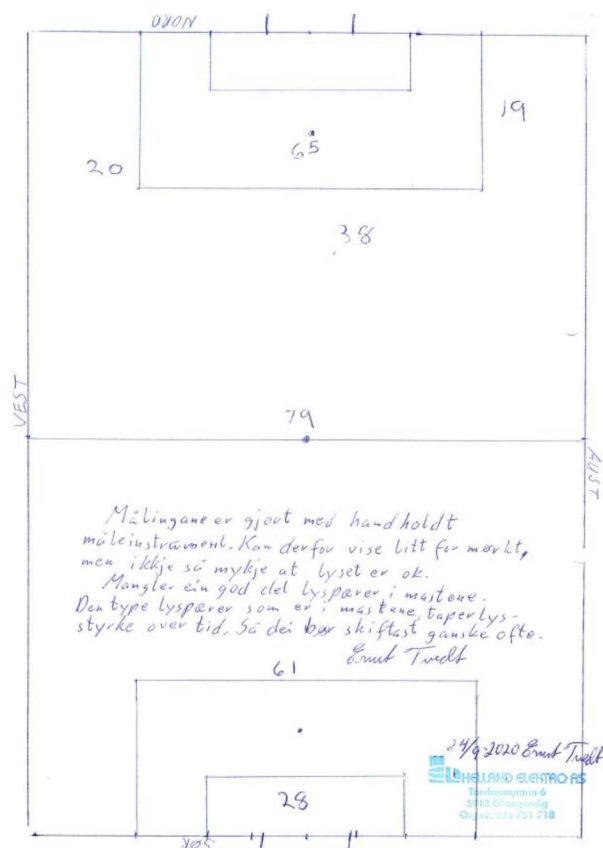
Fig. 6 Lysmålingsresultater september 2020

Måleresultatene viser maks. 79 lux på midten av banen og min. 20-28 ut mot 16 m. feltet. Lysmålingene som er gjort er relativt enkle og gjort med håndholdt måleinstrument, men resultatene er så langt fra minstekravene at noe bør gjøres.

Det er mulig at noe av dette kan utbedres med å skifte armaturer av annen type, noe som fort også kan kreve utskifting av kabelfremføringer, el-bokser og lignende. Dette må i tilfelle vurderes av fagfolk på banebelysning.

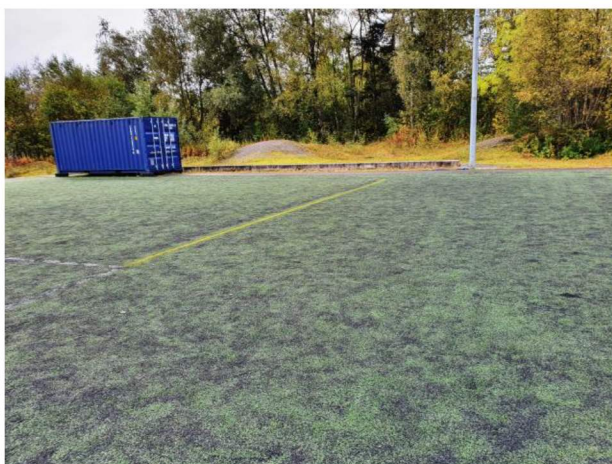
Gjerder er i brukbar forfatning, men det mangler noen felt rundt banen.

Fig. 7 Areal som mangler gjerde

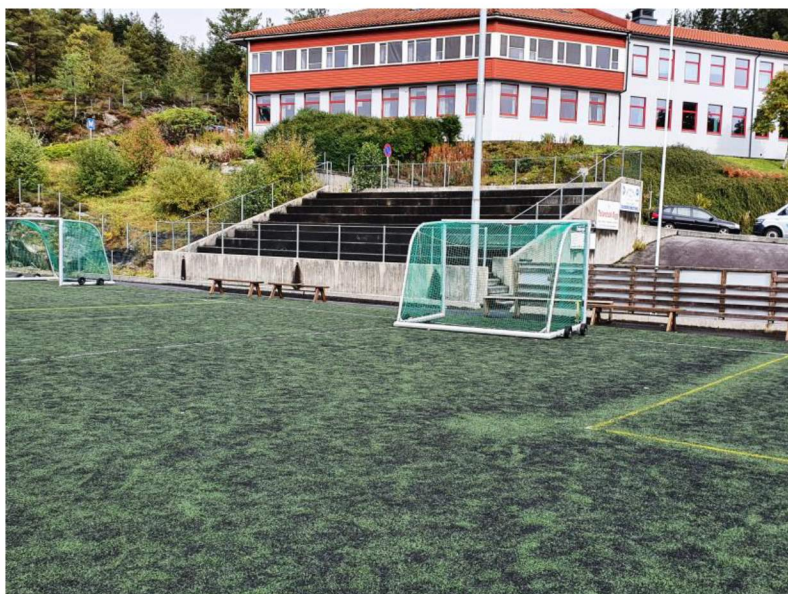
Tribune er i god forfatning.

Fig. 8 Tribune m/ungdomsskole i bakgrunnen

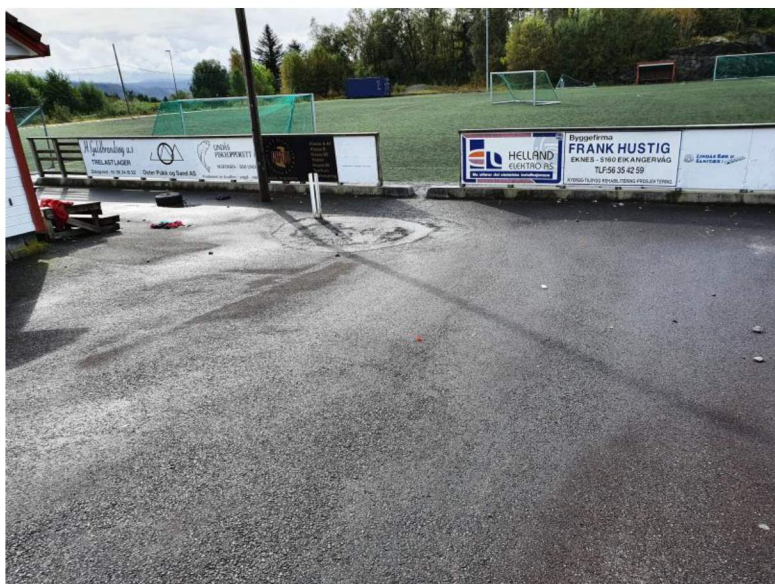
På motsatt langside er det bygget en betongtribune, samt at inngangen til baneanlegget er på den siden. Utenfor inngang til banen er det etablert 2 stk. sandfangskummer på asfaltert areal. Disse kummene bærer preg av at å være tette og ikke tømt for sand.

Fig.9 Asfaltareal inn mot baneingang. Tette sandfangskummer
