NOTAT

Indre Lygre gnr 58 bnr 177

Fredag 17.04. 2020 var Kulturverntenesta i Nordhordland, ved underteikna, på synfaring til gnr 58 bnr 177 på Indre Lygre i Alver kommune. Bakgrunnen for synfaringa var at Vestland fylkeskommune ønskte informasjon om tilstanden til dei to bygningane det er søkt rivingsløyve for; våningshus og løe.

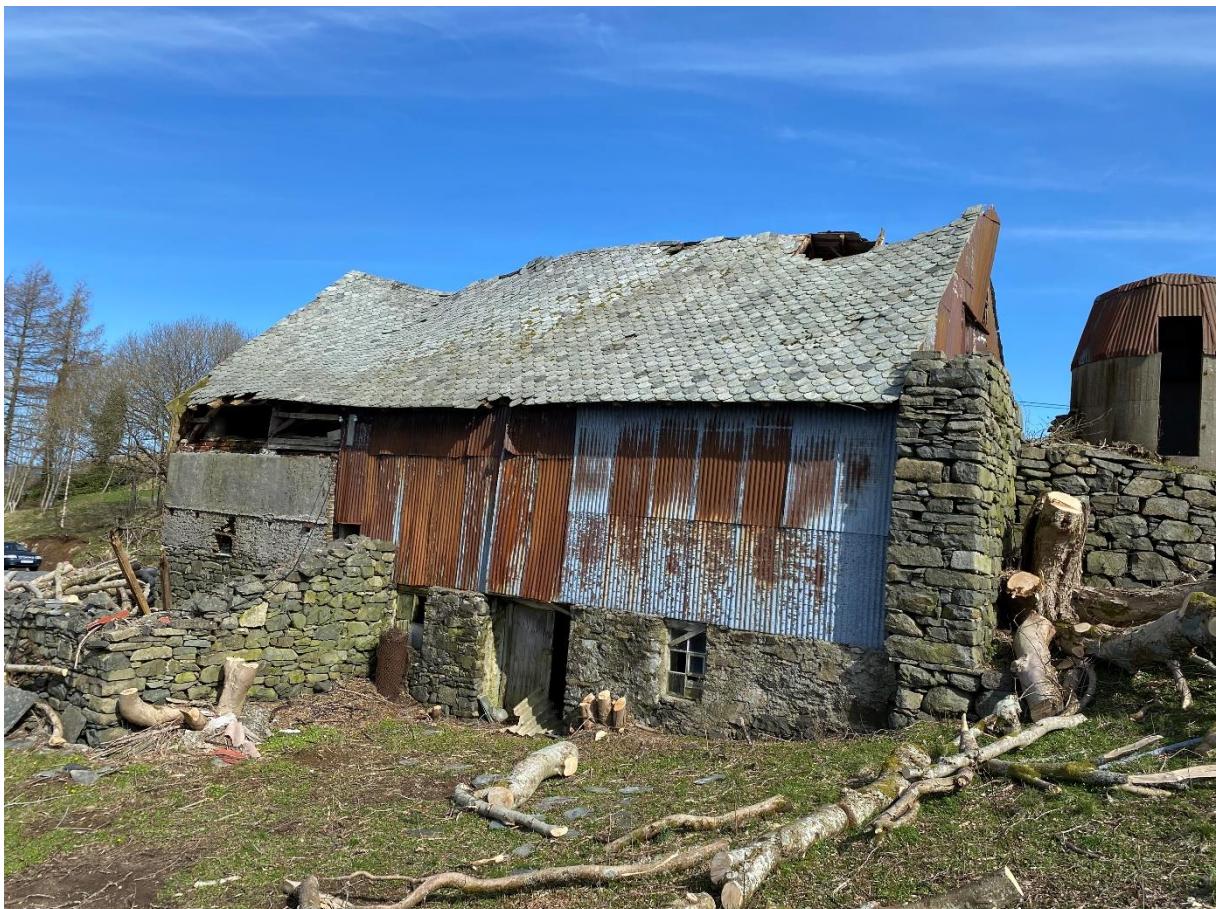
1Det er hol i taket fleire stadar, takkonstruksjon og berande konstruksjonar har kollapsa og vil snart ramle heilt ned.

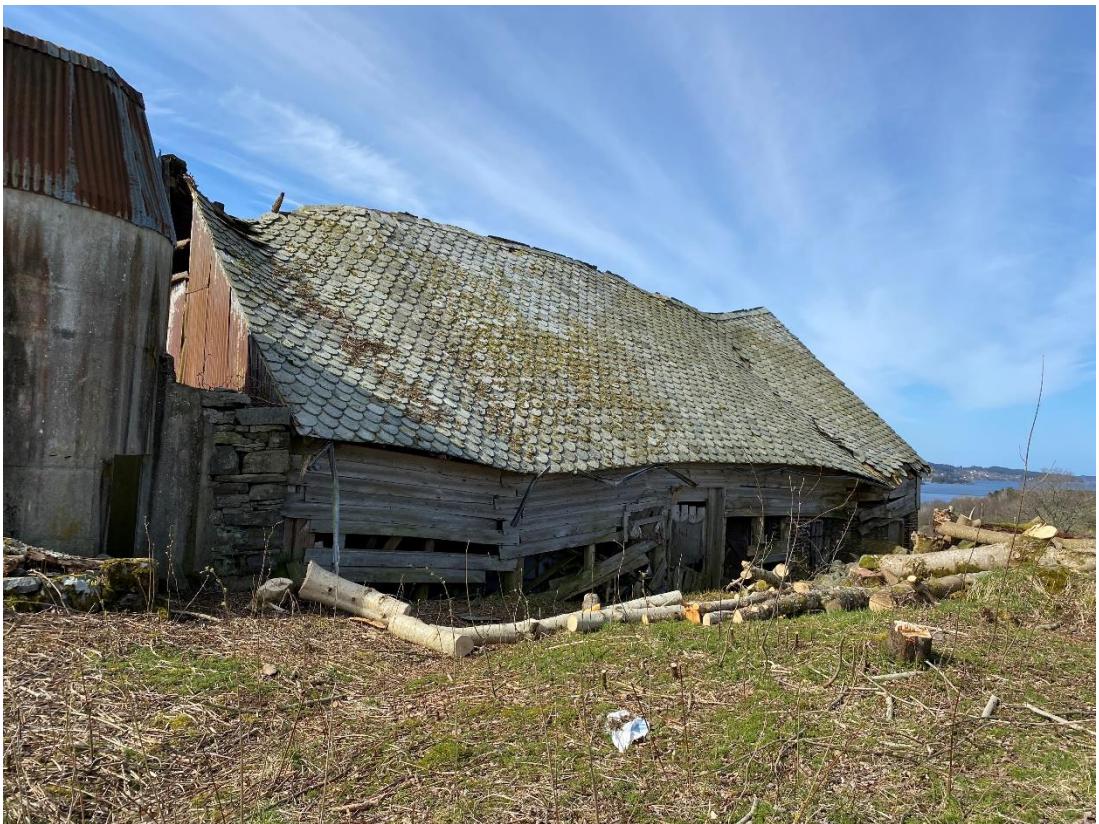
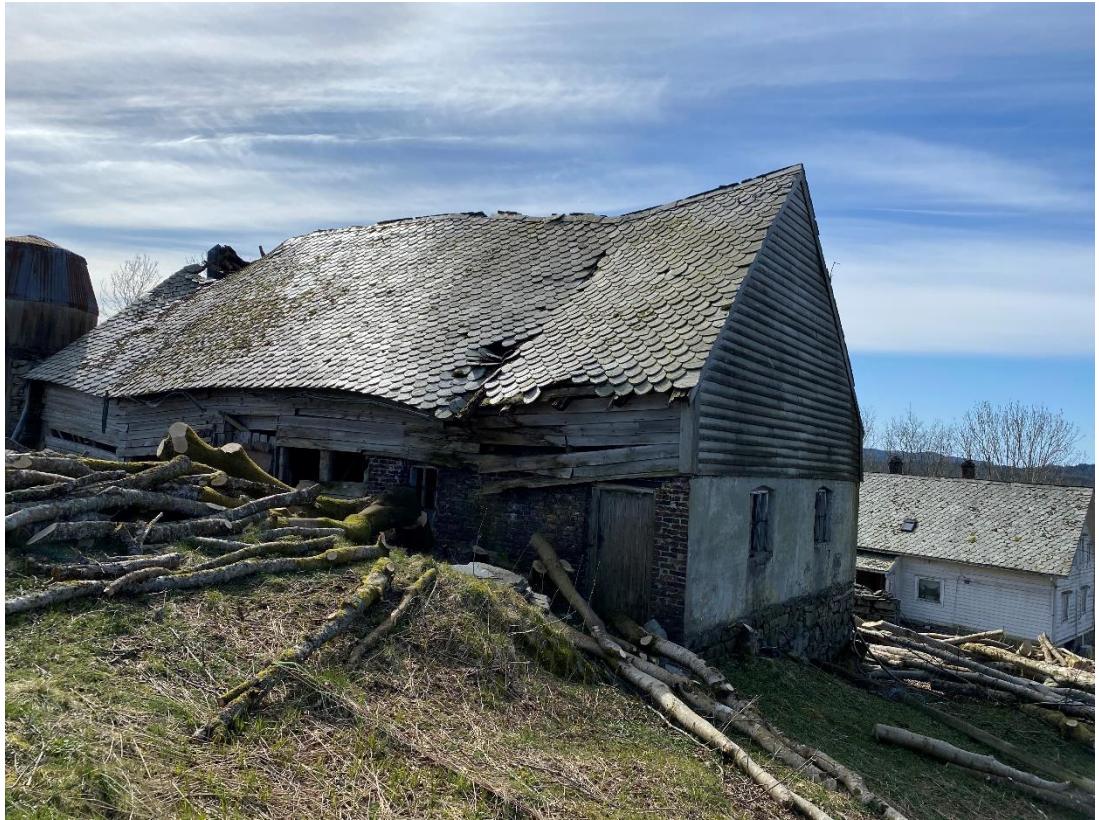
2 Det var ikke spor etter gjenbruksmaterial i løa, bortsett fra i nore delen der det var to stavar som kunne sjå ut til å vere gjenbruk. Desse var kappa i lengda og var sterkt roteskadde.

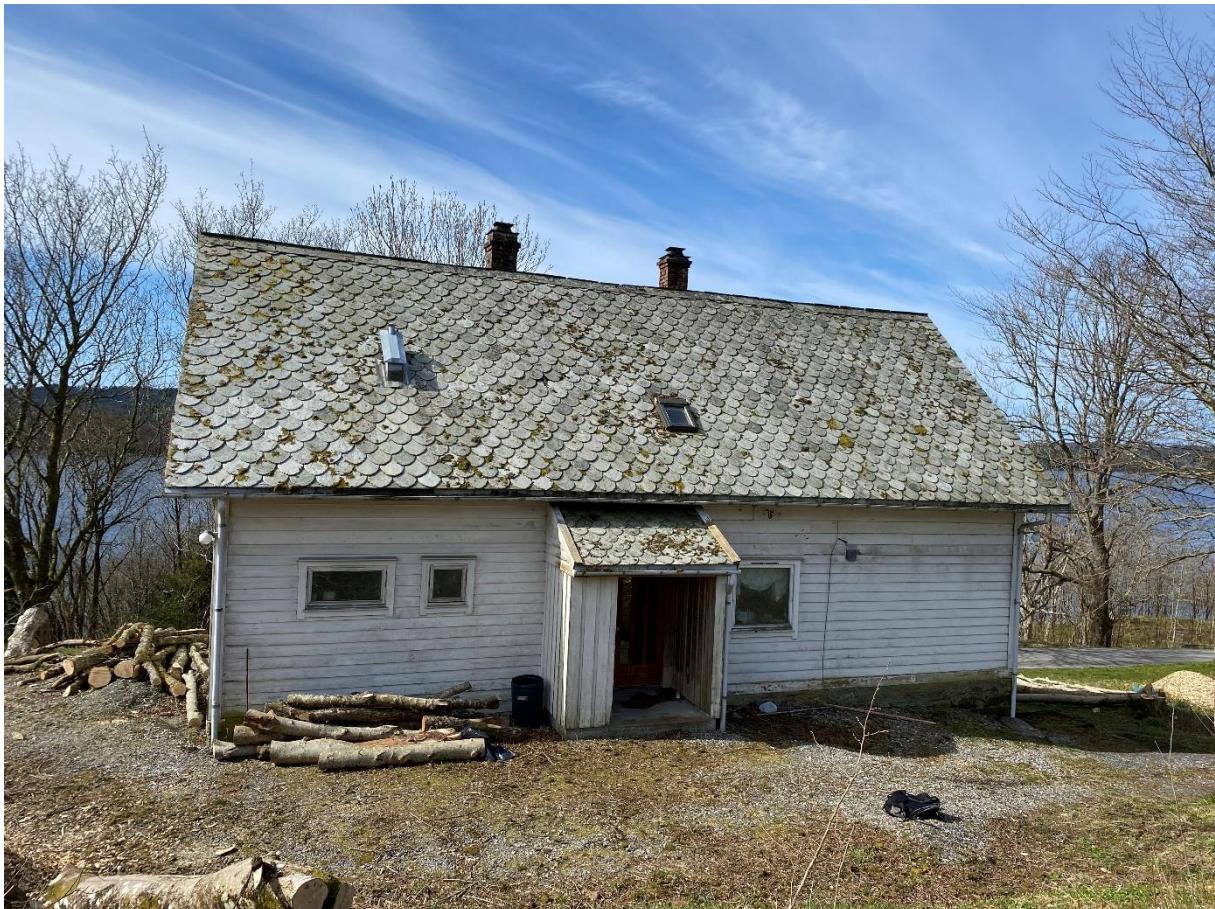
3Taket er mest truleg frå då huset var reist i 1926. Det er lekasje fleire stadar. Særleg kring piper, sløyser i ark og i takvindu.

Det er teknisk mulig å sette huset i stand. Det er også mulig å sette det i stand slik at det er mulig å bu i huset, men dette vil vere svært ressurs og kostnadskrevjande om det skal tilfredstille byggeteknisk føreskrift (TEK17). Taket må leggast om; dvs takstein må ned, råteskader i sutak og kring takvindu og piper og sløysar må bytast ut. Ny undertekking, sløfer og lekter må på plass for steinen kan leggast oppatt på nytt. All innvendig og utvendig kledning må demonterast for å undersøke tilstand og for å få tilfredstillande tetting og isolasjon på plass. Alle vindu i 1. etg må bytast ut. Eldre vindu kan settast i stand, noko som også er kostnadskrevjande. Det mest truleg råteskade i etasjeskiljarar og i veggar innvendig. I tillegg kjem oppgradering av el og vvs.

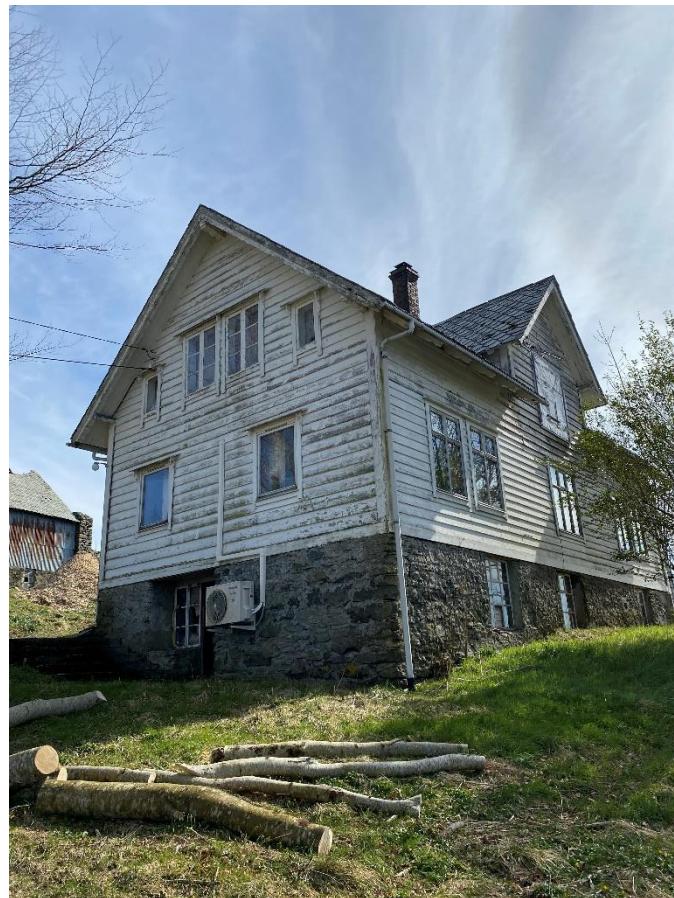
4 Alle nyare vindu i huset må bytast ut. Dei eldre vindauga kan settast i stand.

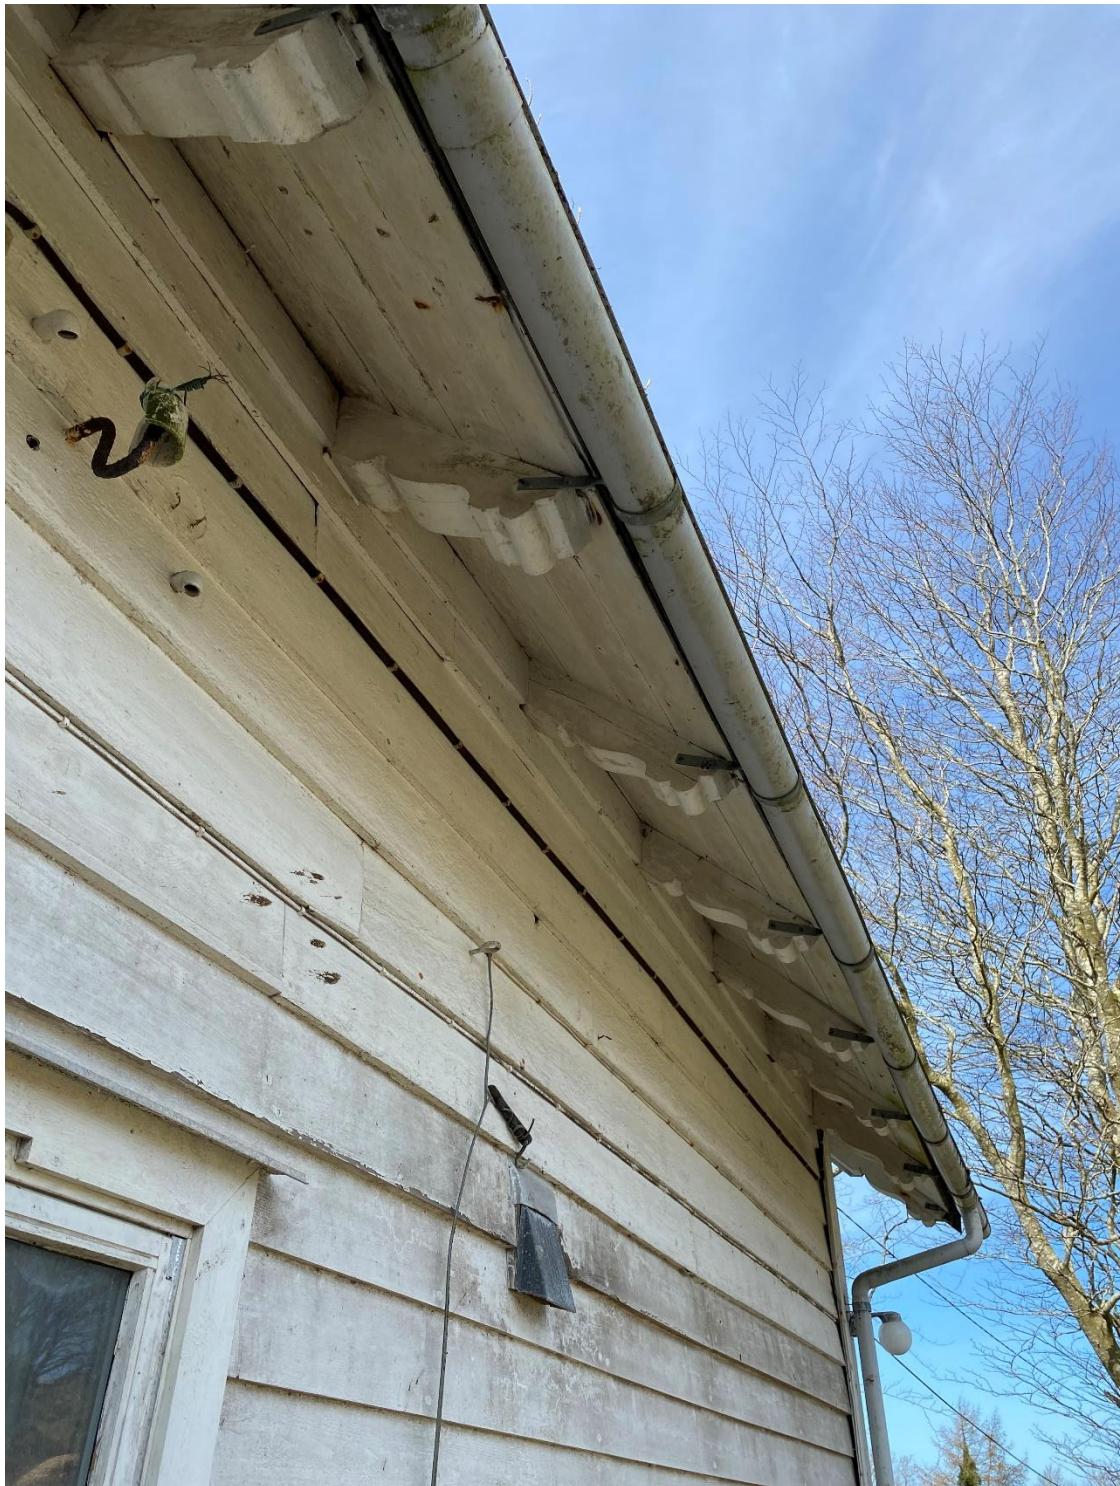
5 Utskorne sperrendar og original kledning under rafta i aust

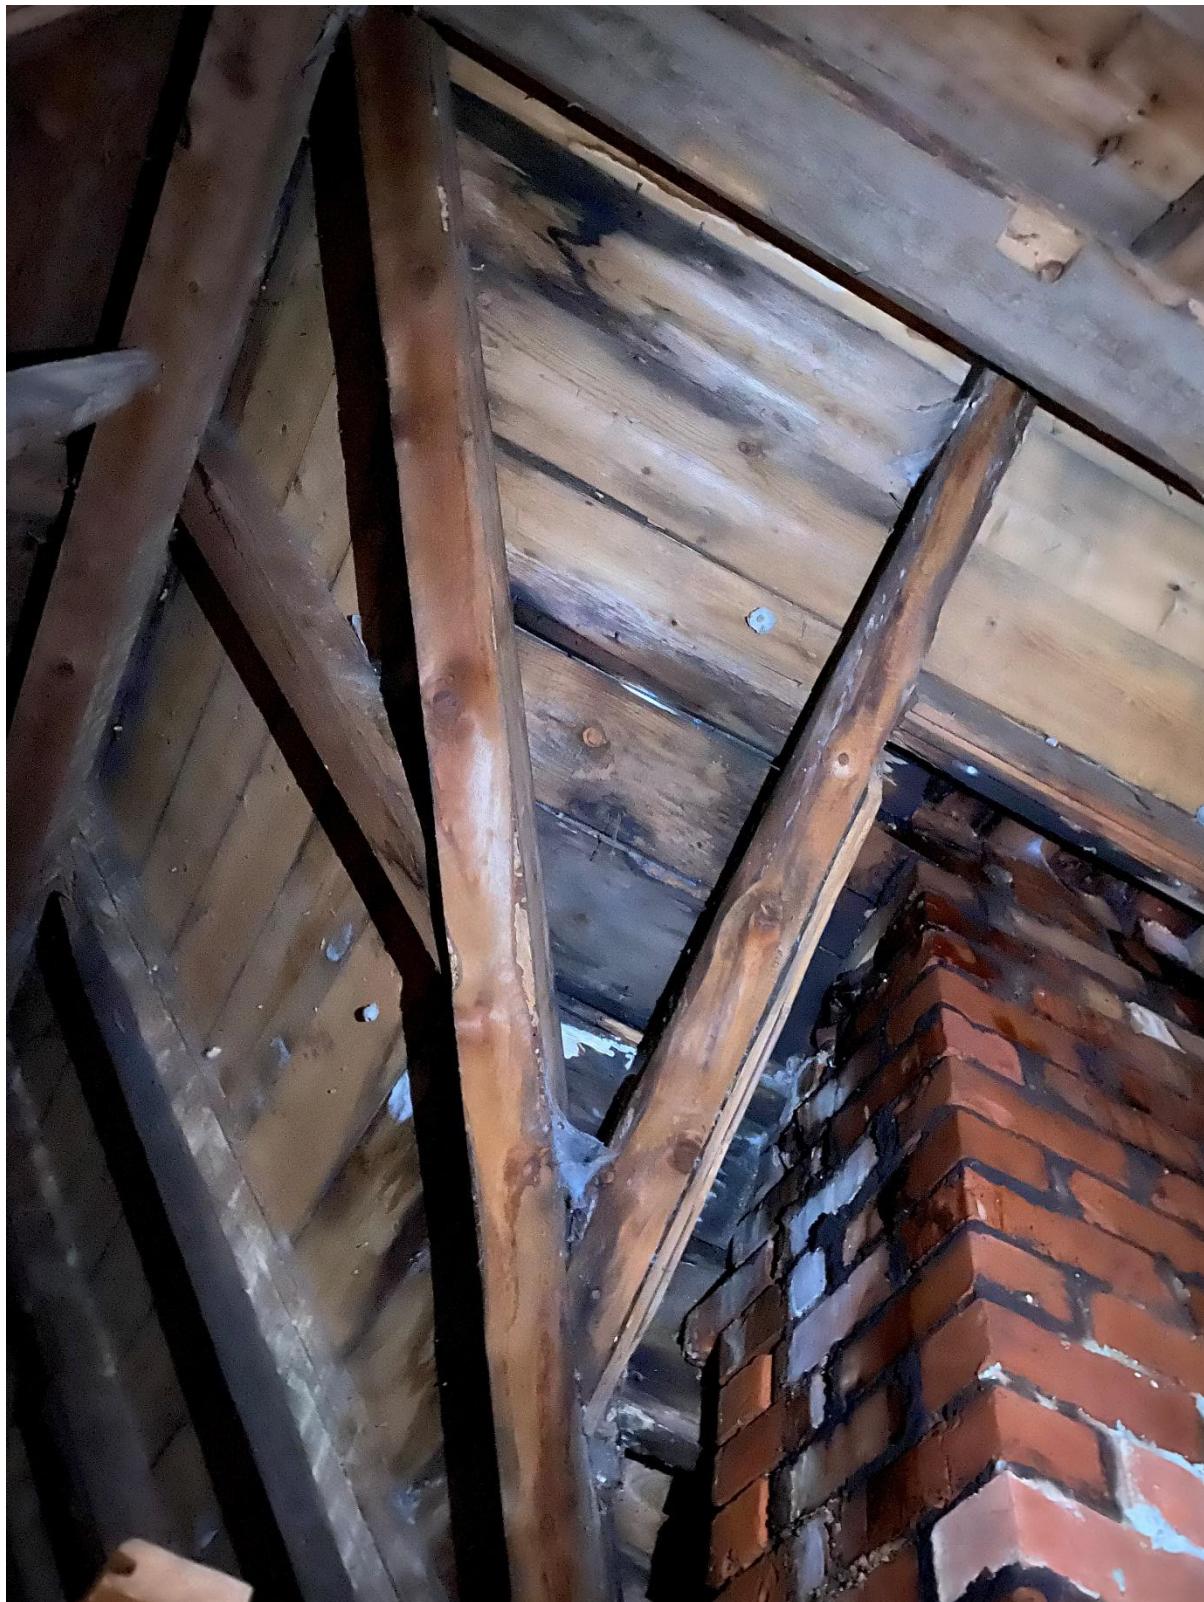
6 Lekasje ved sløysar og kring piper.

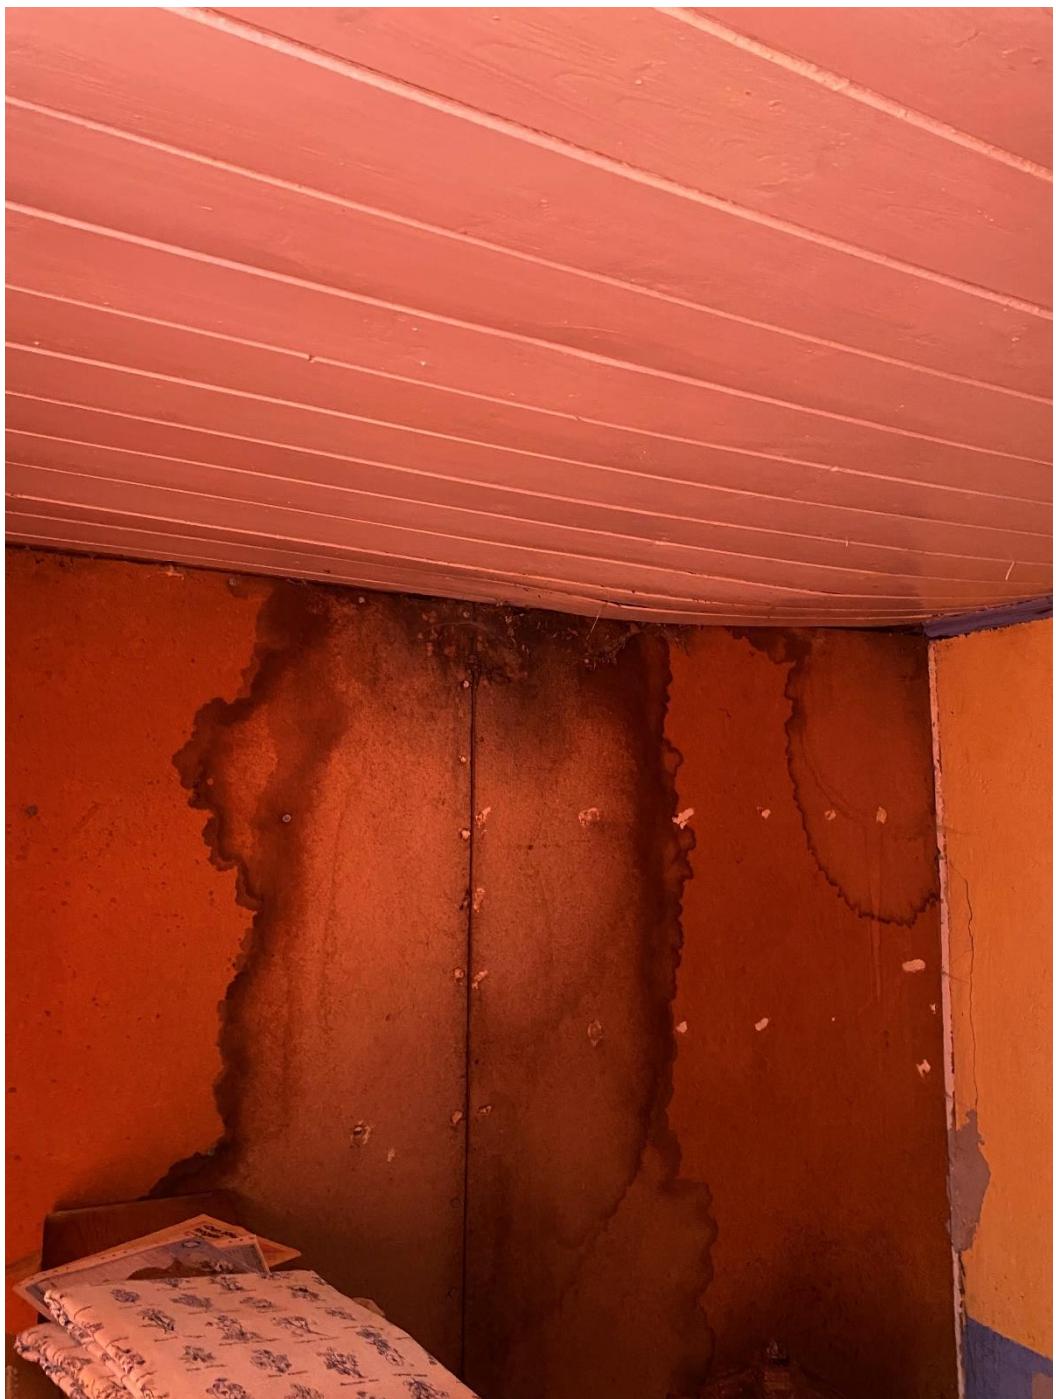
7 Lekasjer fleire stader på loftet.

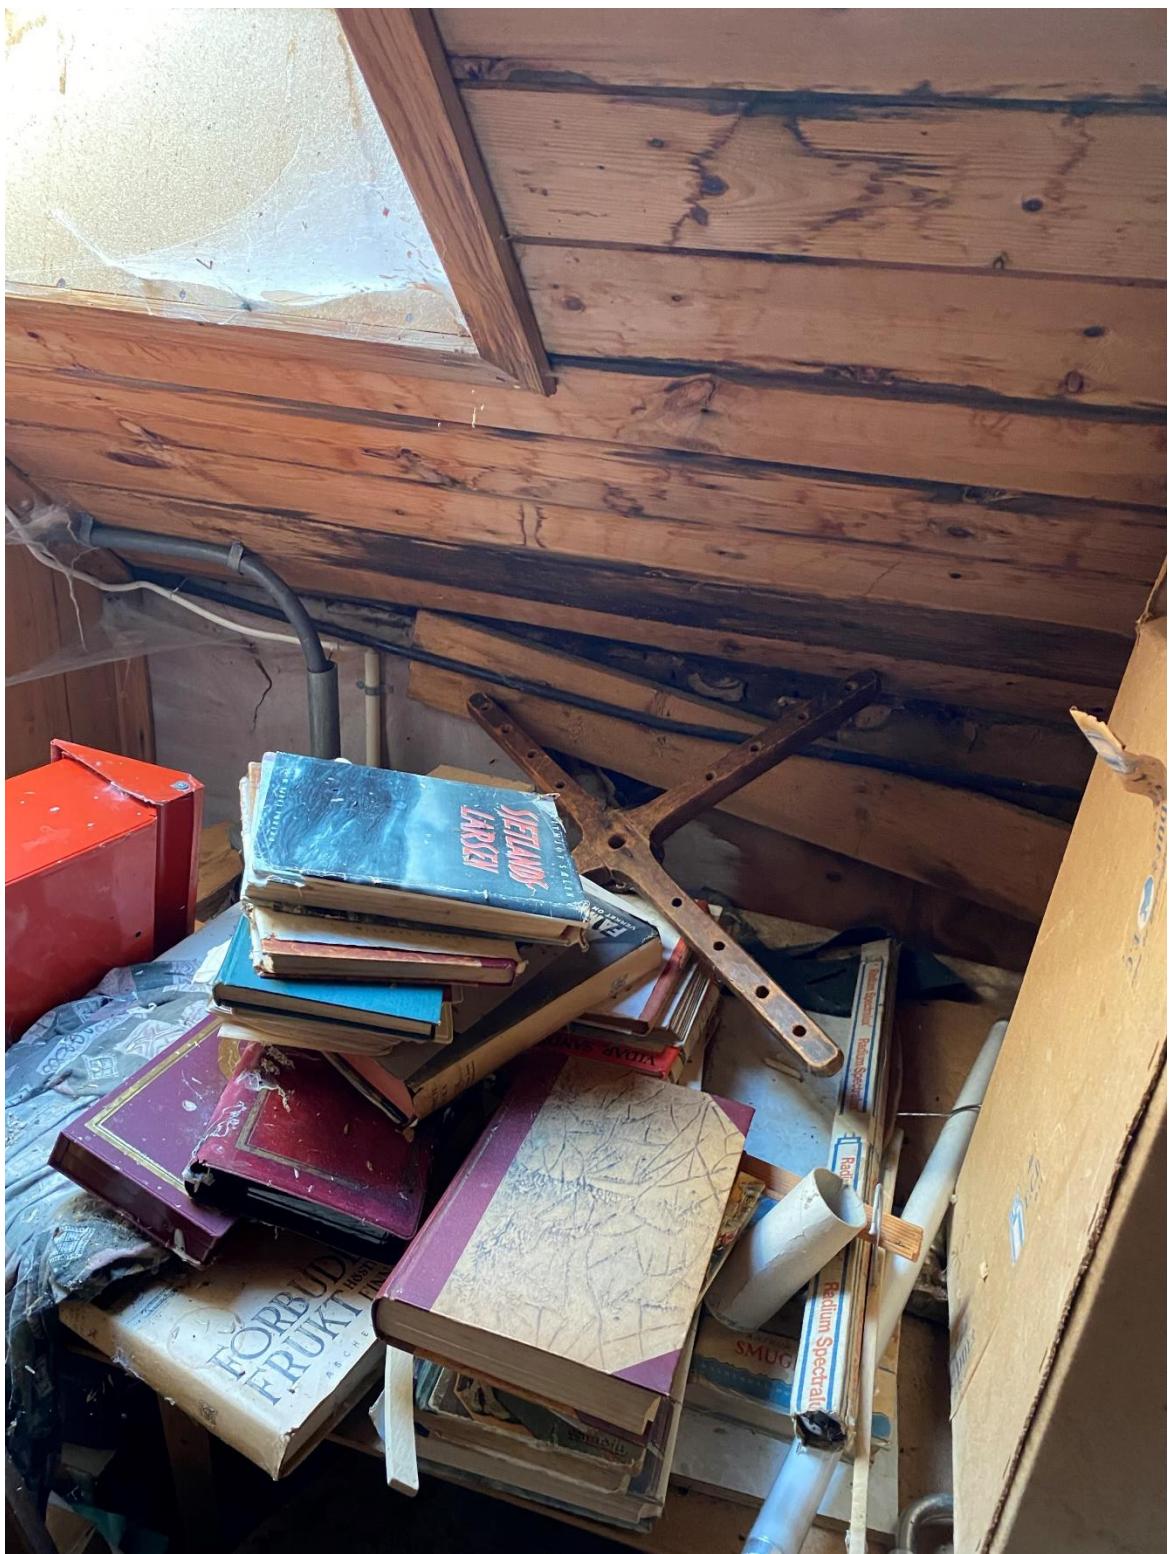
8 Lekasje kring takvindu mot aust.

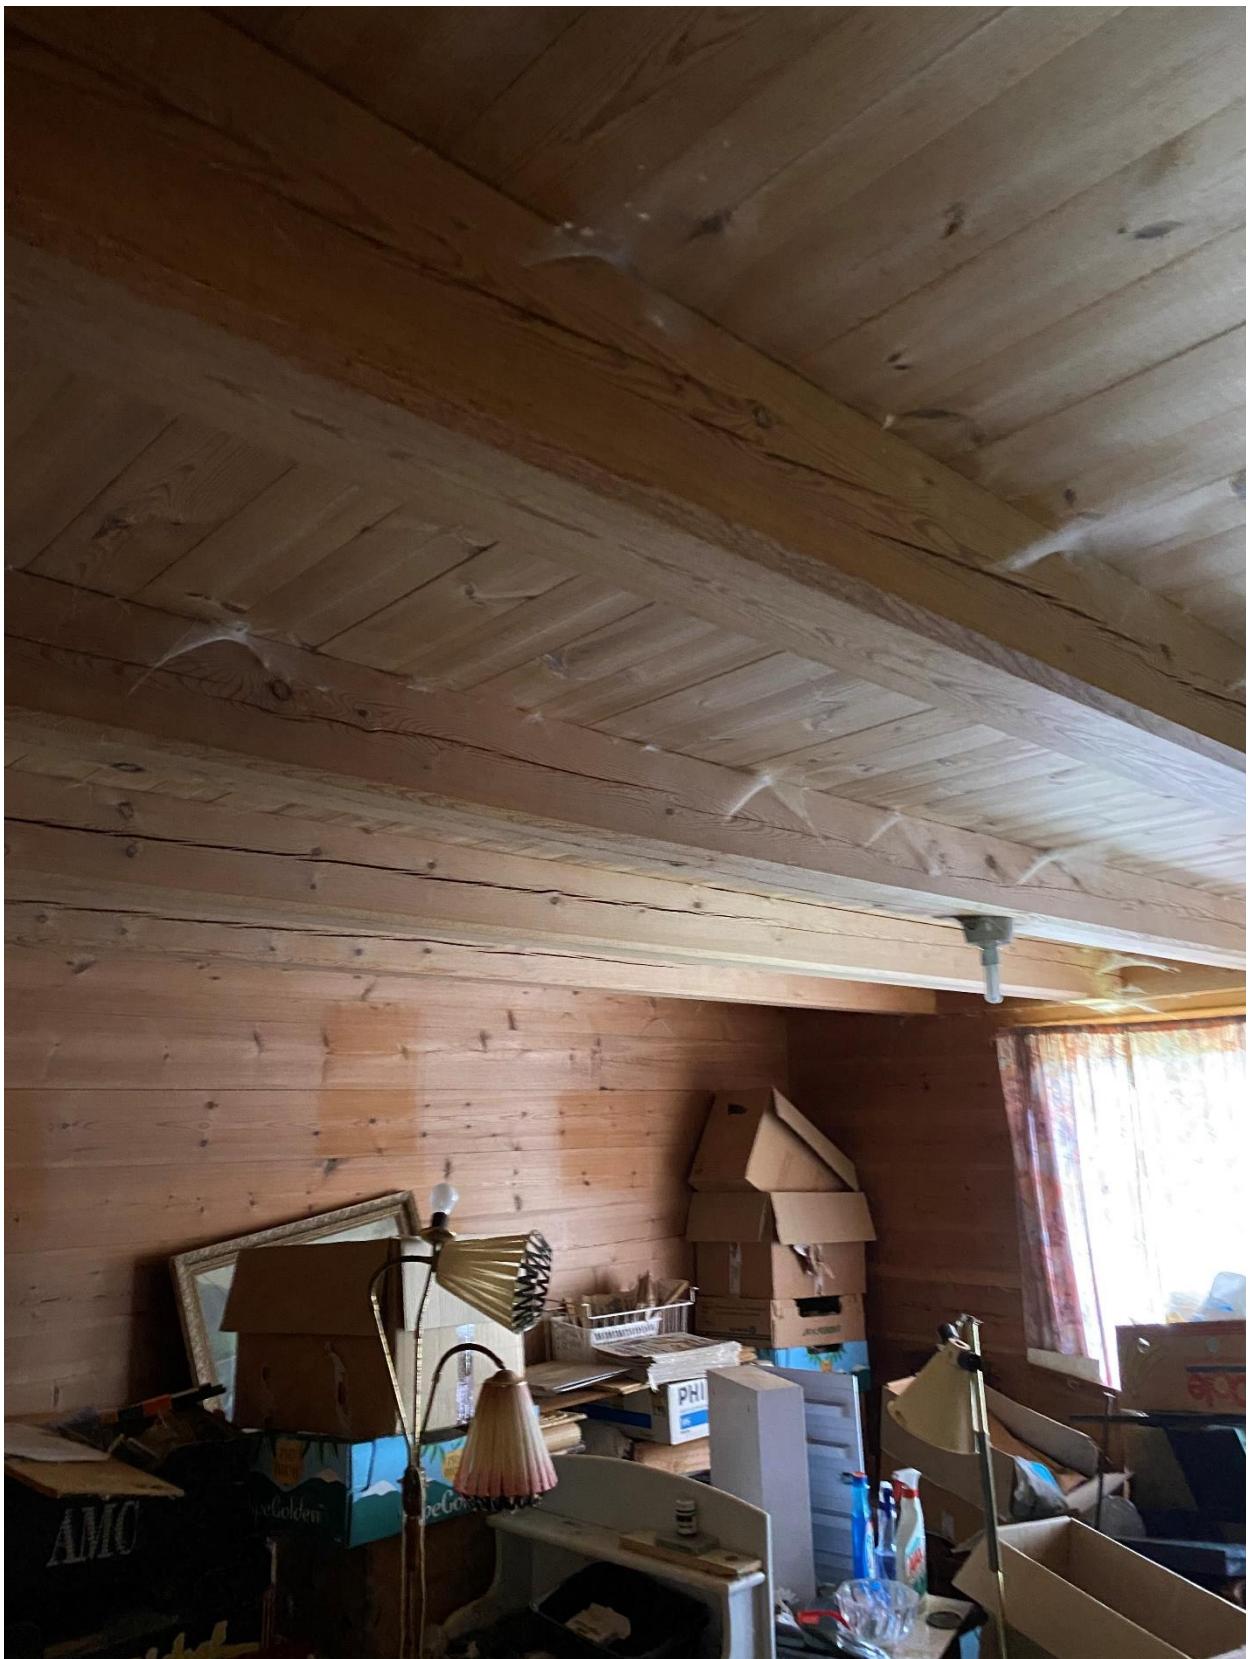
9 Søre stova er einaste staden vegg og bjelkelag er synleg. Det er denne delen av huset som ser ut til å vere i best stand.

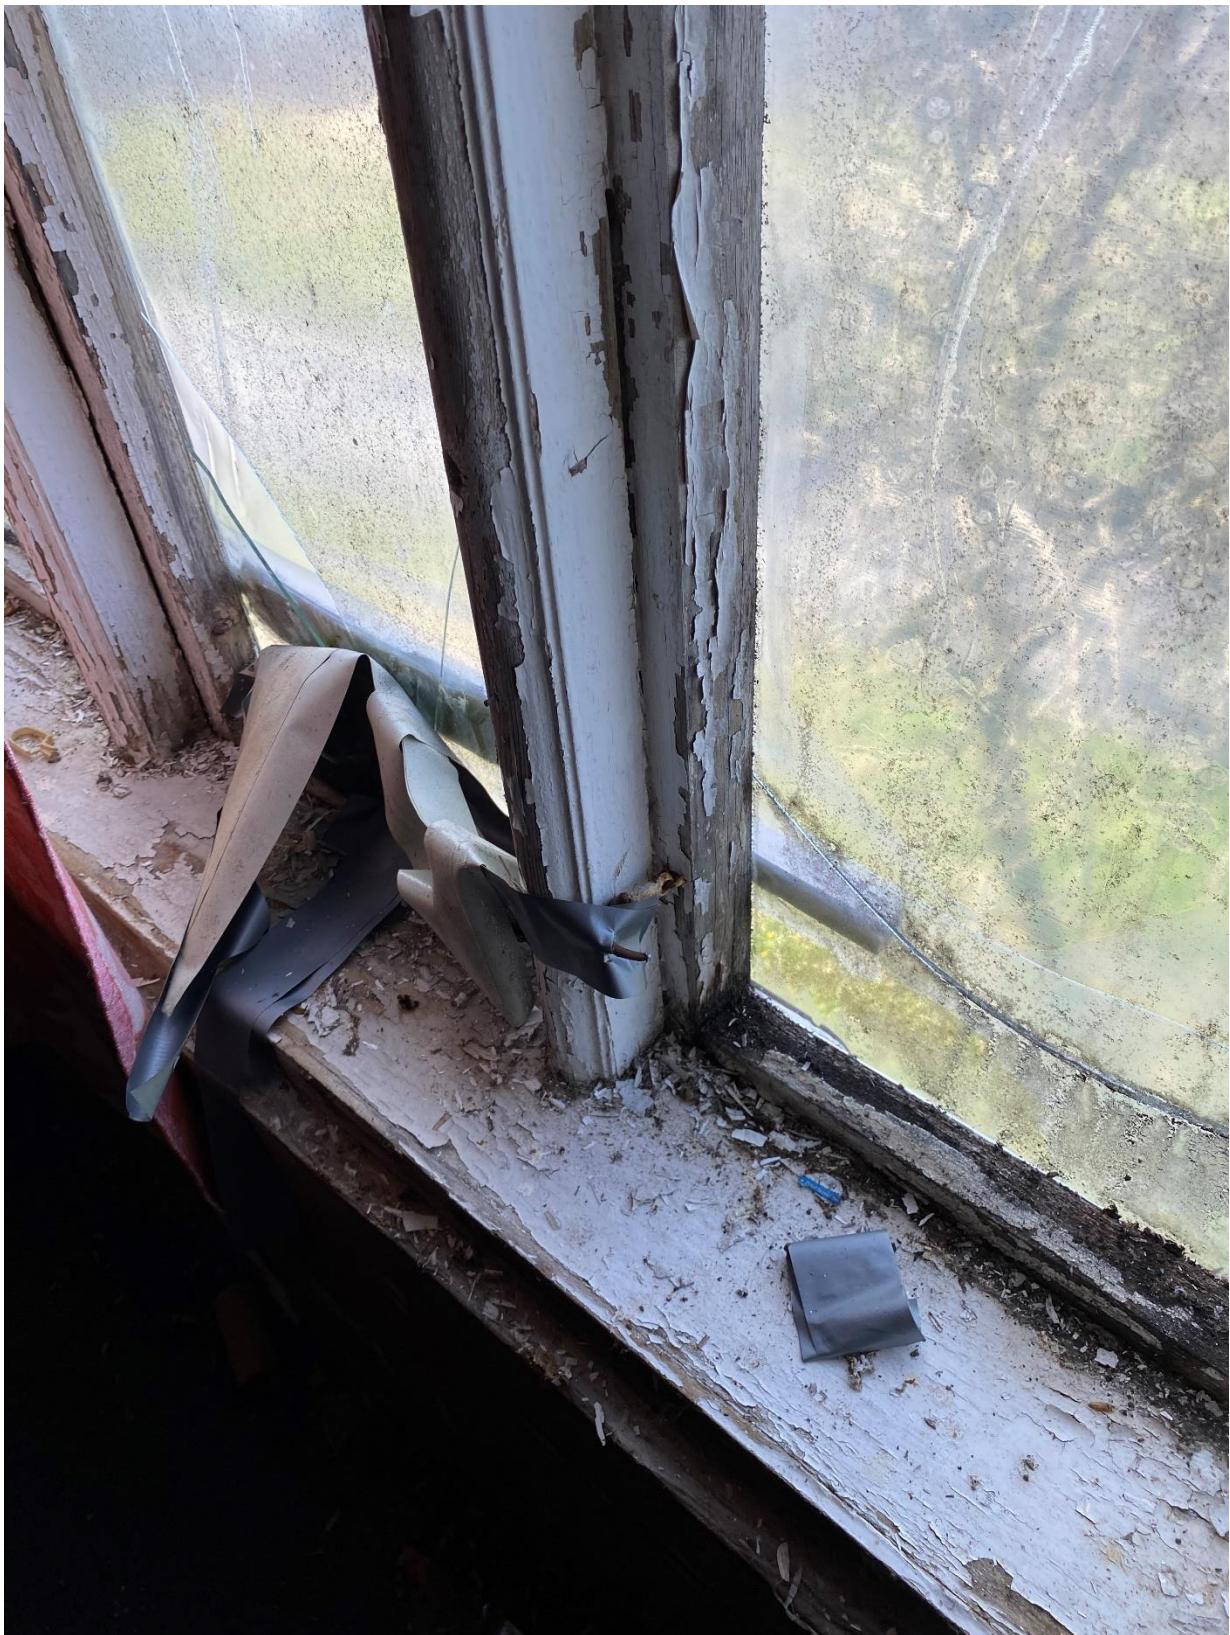
10 Tilstanden til dei eldre vindauge er varierande, men alle har behov for omfattande istandsetting/restaurering.

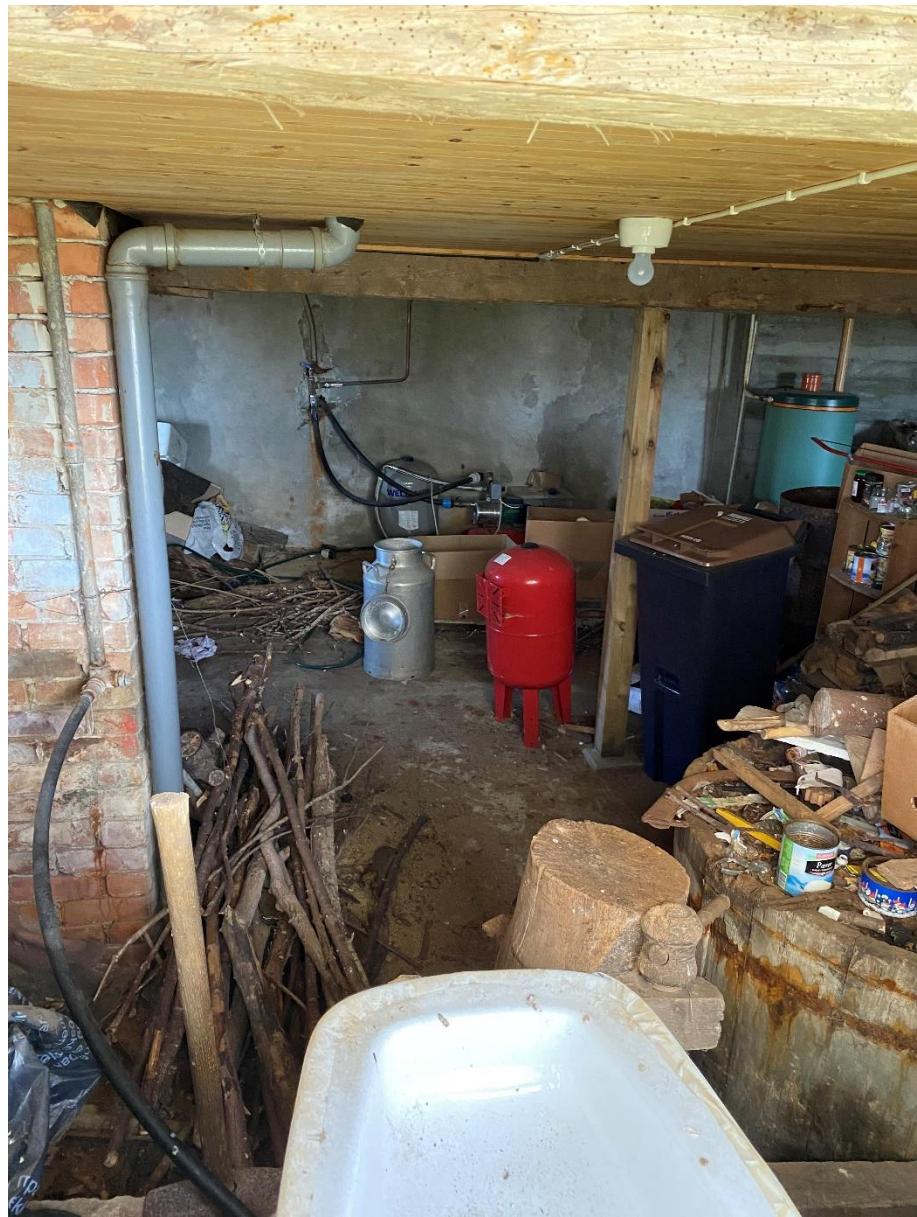
11Det er kjellar under heile huset. Denne ser ut til å vere tørr og fin.

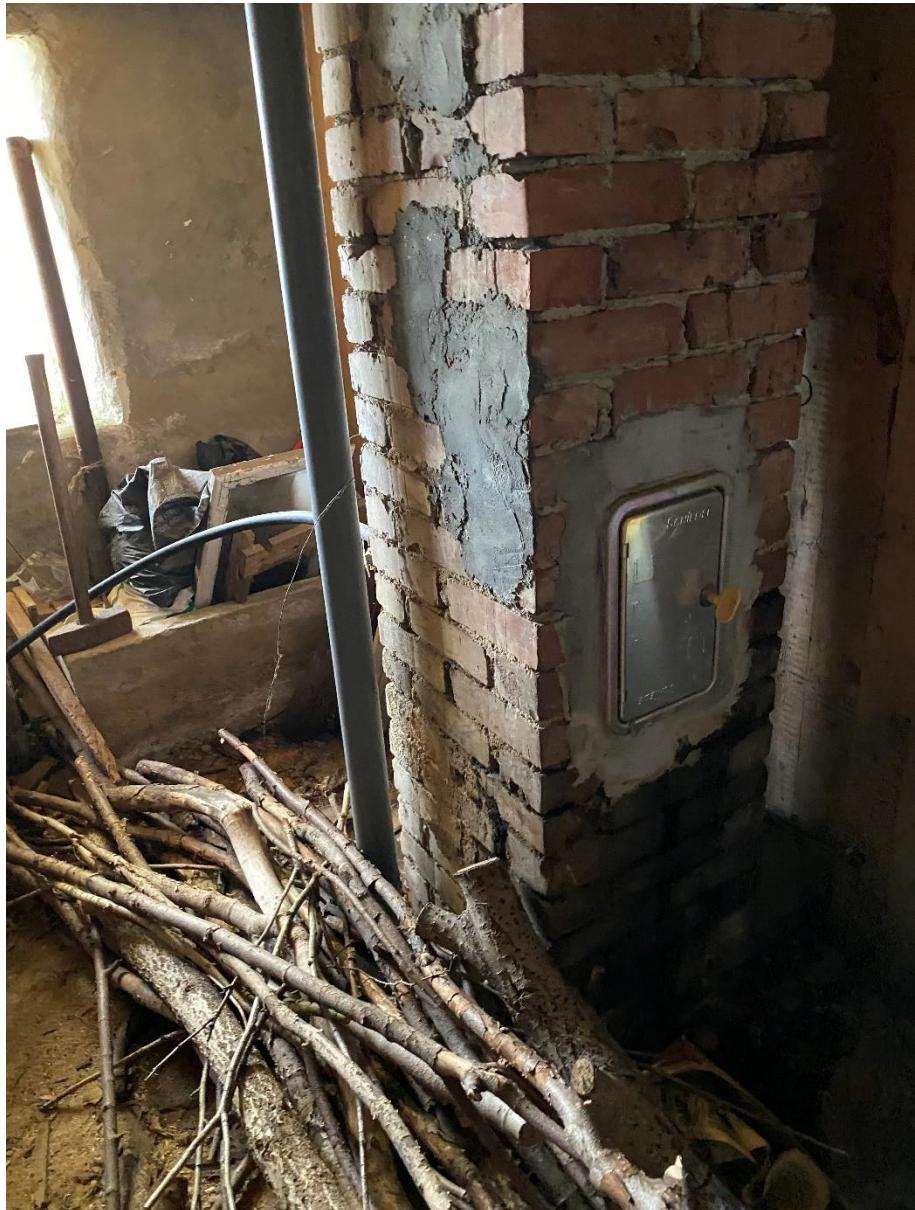
12 Den nordre pipa fekk ny foring på ikkje lenge før huset vart ståande tomt. Den søre pipa har ikkje vore i bruk på mange år. Det er lakasje kring begge.

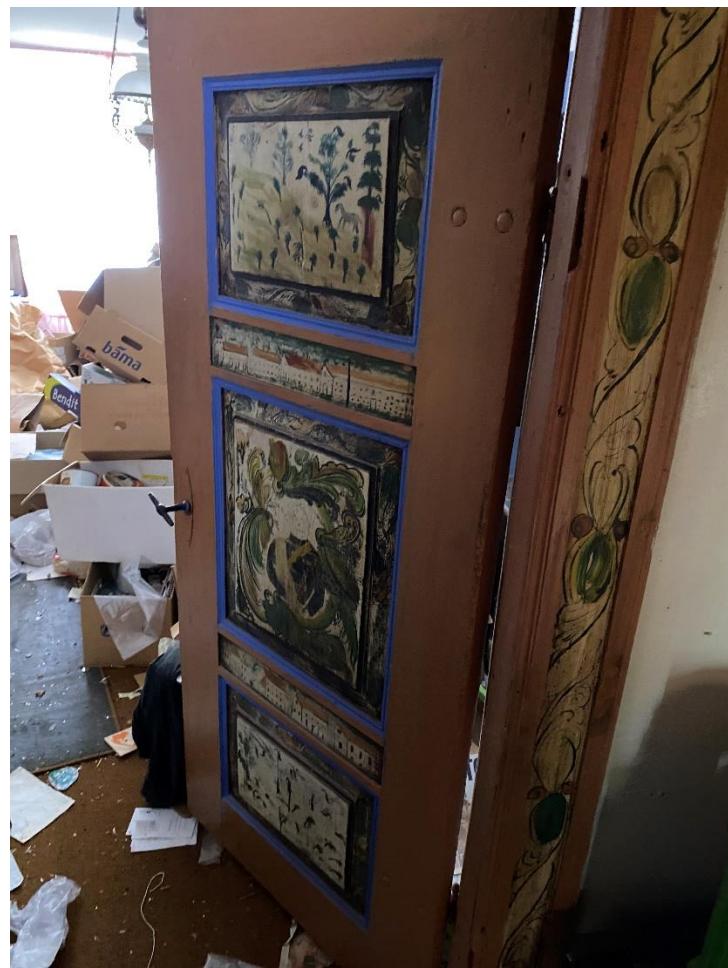
13 Gjenbrukt dekorert dør på loftet.
