## REHABILITERING OG TILBAKEFØRING VÅGENES BEDEHUS

### Historikk :

### Tilstand :

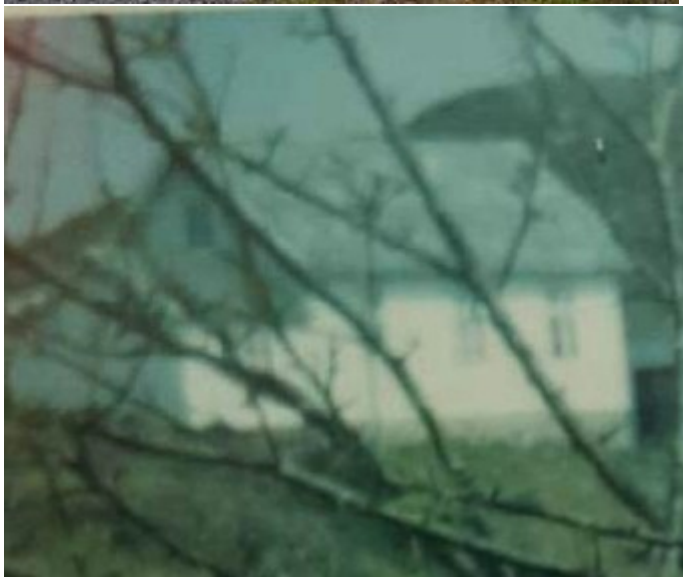
Gammel bilde fra slutten av 60-tallet

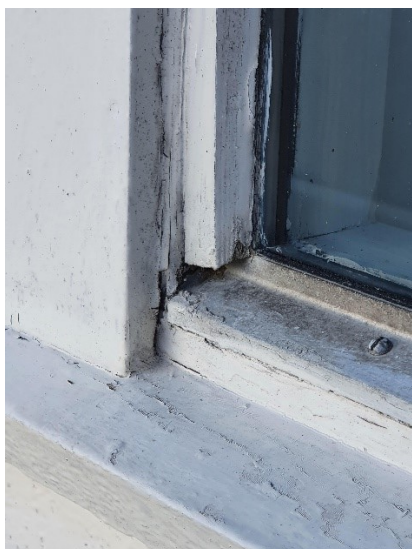
Skader vindu

**Skifte alle vinduer og tilbakeføre til opprinnelig type**

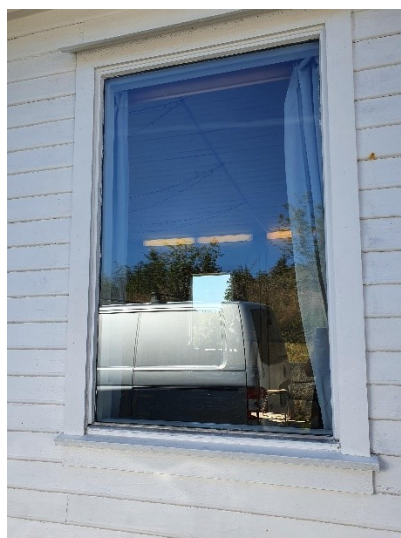
vindustype fra 70-tallet

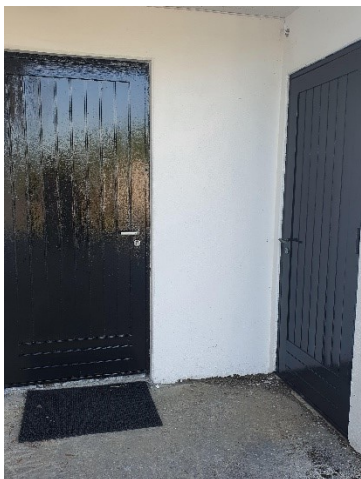
Det er en tidligere ytterdør i gamle salen som er byttet ut med en «boddør» på ca 70- tallet. Ytterdør i den nyere delen med toalett og gang er også fra denne perioden. Fra rådgivende byggmester er både vindu og dører overmoden for utskiftning.

dører (for anledning nymalt, men er dårlig forfatning)

**Skifte dører til sannsynlig opprinnelige type.**

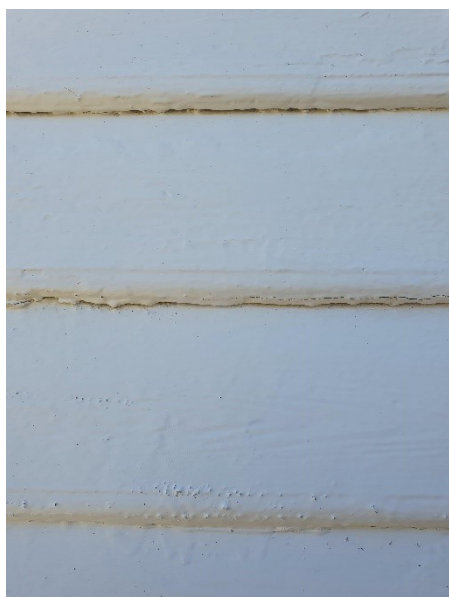
Gammel kledning

**Skifte/utbedre kledning på hele bygget til opprinnelig type kledning.**

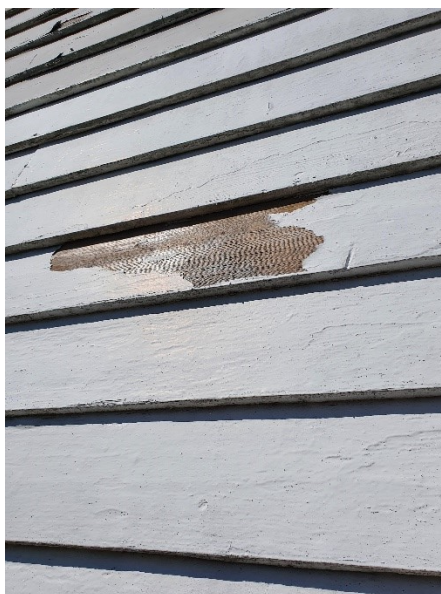
Som vi så på befaringen i 2019 er deler av kledning også skiftet medio 70-årene, til en annen type kledning som var opprinnelig. All kledningen bærer preg av forfall og en god del må skiftes til «gammel type», samt en del utskiftning av opprinnelig kledning.

Nyere kledning

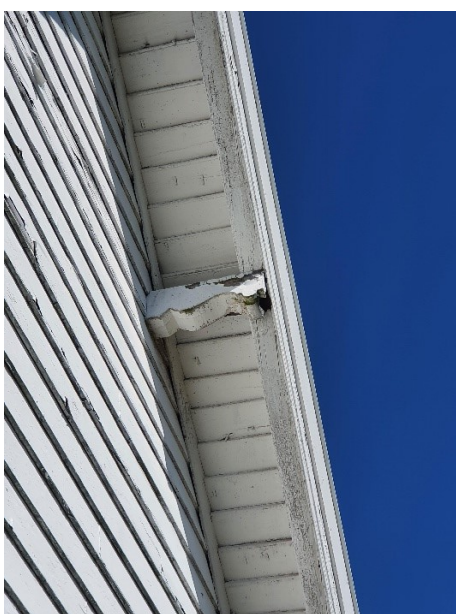
Råteskader

**Skifte alt av råteskadet/ødelagt trevirke.**

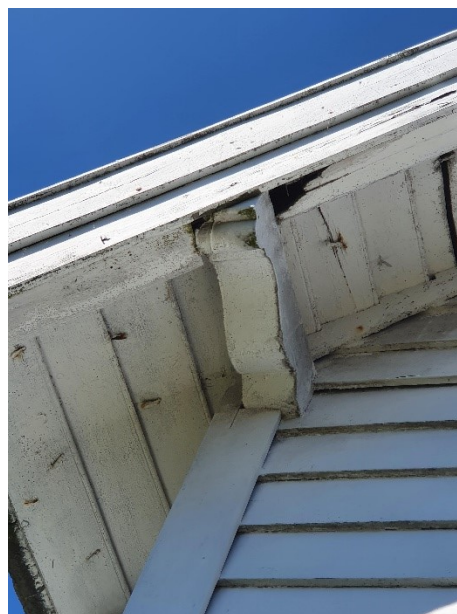
Råteskader

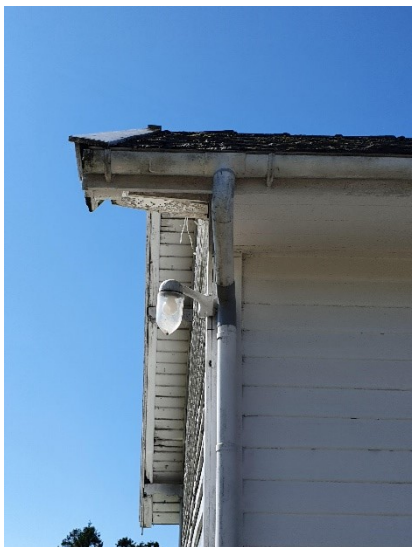
råteskader

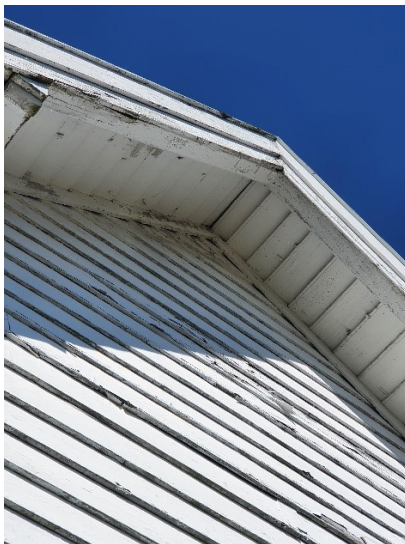
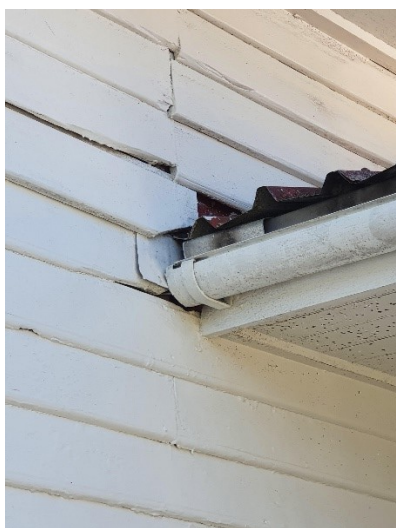
Eksempel på tidligere dårlig vedlikehold

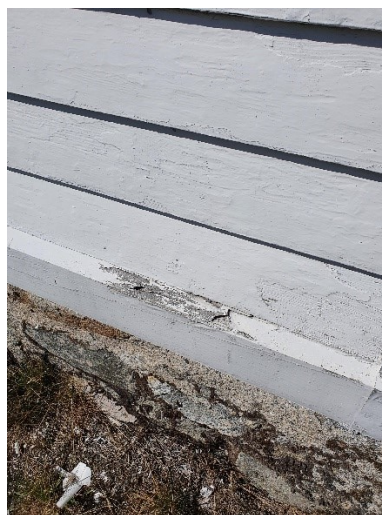
skader/råte

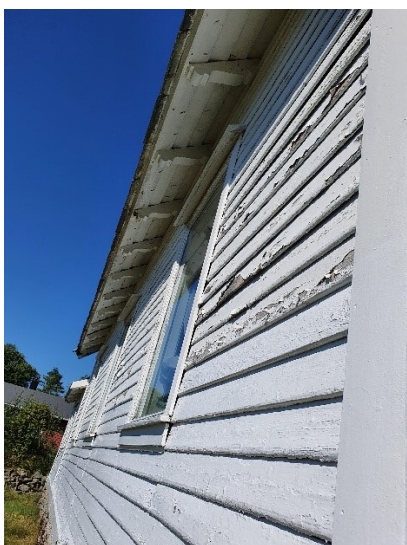
Flassende maling og skadet kledning er over store deler av bygget

**Male hele bygget**
