Stein/grindverksløe Kopperdal.

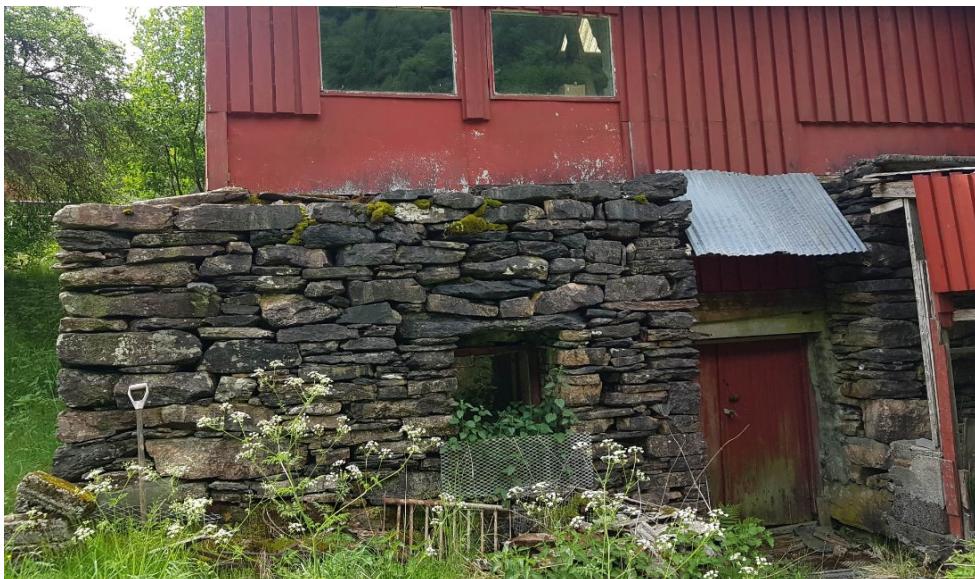
Kjellaren er på rundt 36 m², derav 14 m² er støypt silo. Veggar er oppført i naturstein, og er delvis kledd med panel/diverse på innsida. Frå gammalt av var dette nytta som stall og sauhest. Det har i seinare tid blitt nytta som hønsehus. Det er innsig av litt vatn ved golv, og panel på vestsida har delvis gått i oppløysing (vestsida er inntilfylt). Bjelkelag består av gamle telefonstolpar. Det er murt dør og vindauge, samt trapp opp til hovudplan. Takhøgde er rundt 210 cm under bjelkar. Det er ingen teikn til setningar i mur, verken på utsida, eller innside.

Figur 1 Inngang til kjellar

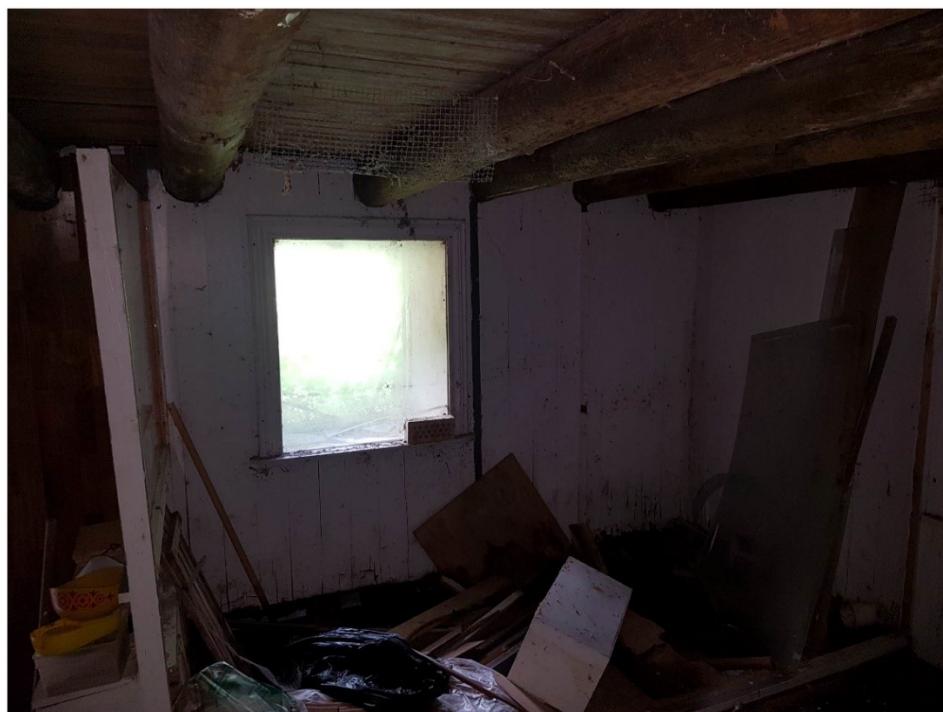
Figur 2 Kjeller innvendig

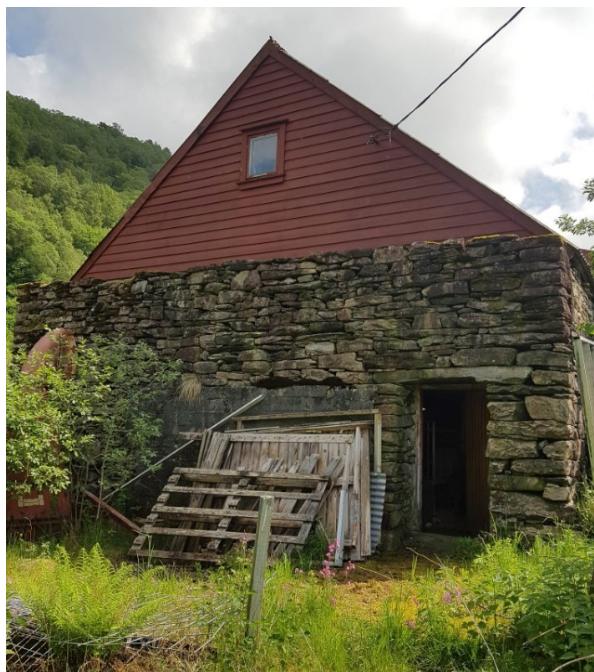
Flor/fjøs er oppført i naturstein på alle veggar. Det er støypt golv. Himling/bjelkelag er med panel på underside, mogleg isolert med høvelspon/jord. Takhøgde er ca. 210 cm under panel. Nord-, sør- og austvegg er kledd med panel. Veggen mot vest er pussa med mørtel og har 2 vindauger som er murt. Veggen mot aust har 2 murte opningar for utmåking av møk/gjødsel. Både i den nordlege og sørlege veggen er det murt opning for dører. Det er ingen teikn til setningar i mur, verken på utsida eller innside. Himlig/bjelkelaget mot loftet er i seinare tid blitt forsterka med ein telefonstolpe, og ein dragar av stål. Dette er nok på grunn av lasta på loftet med høy/og anna har med tida gitt svekkingar i konstruksjonen. Himlingen er nokså miteten.

Figur 3 Inngangsparti flor

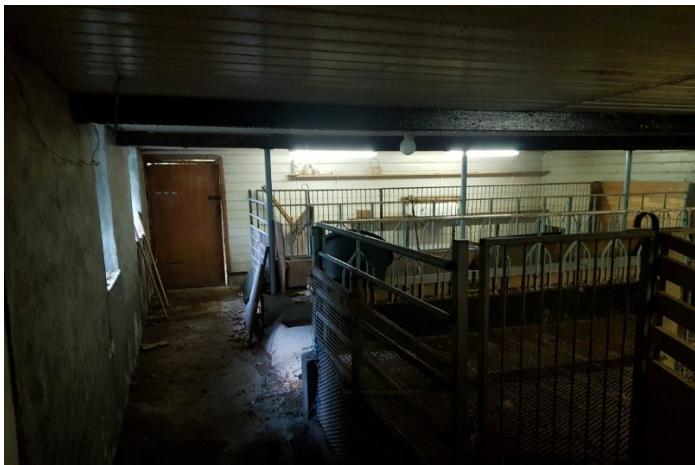
Figur 4 innvendig flo

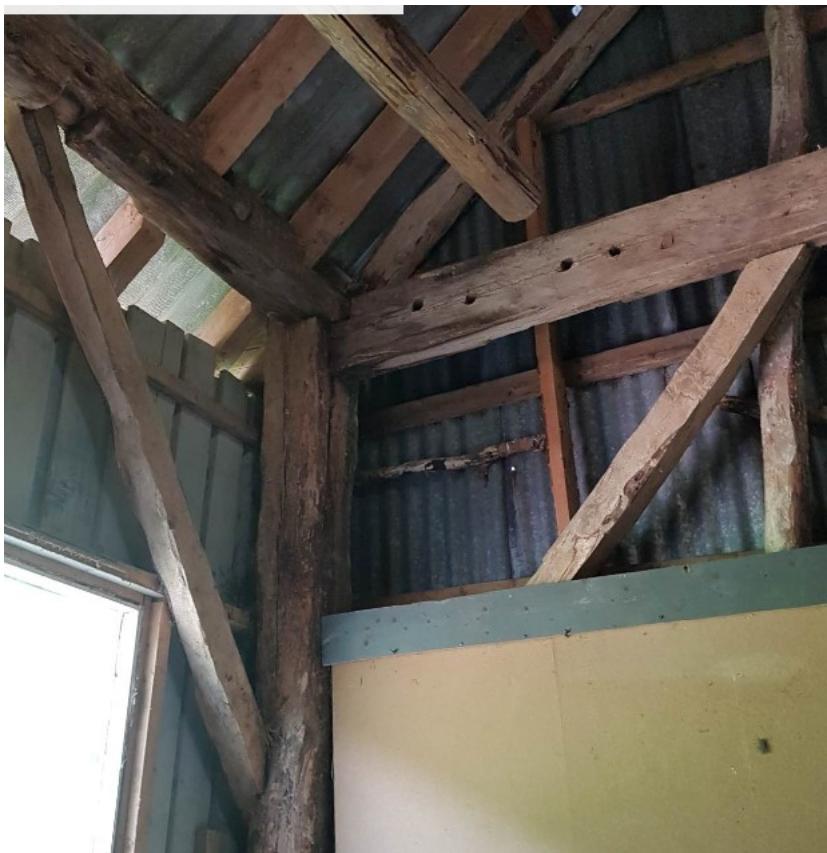
Figur 5 Råteskader/mitangrep låve

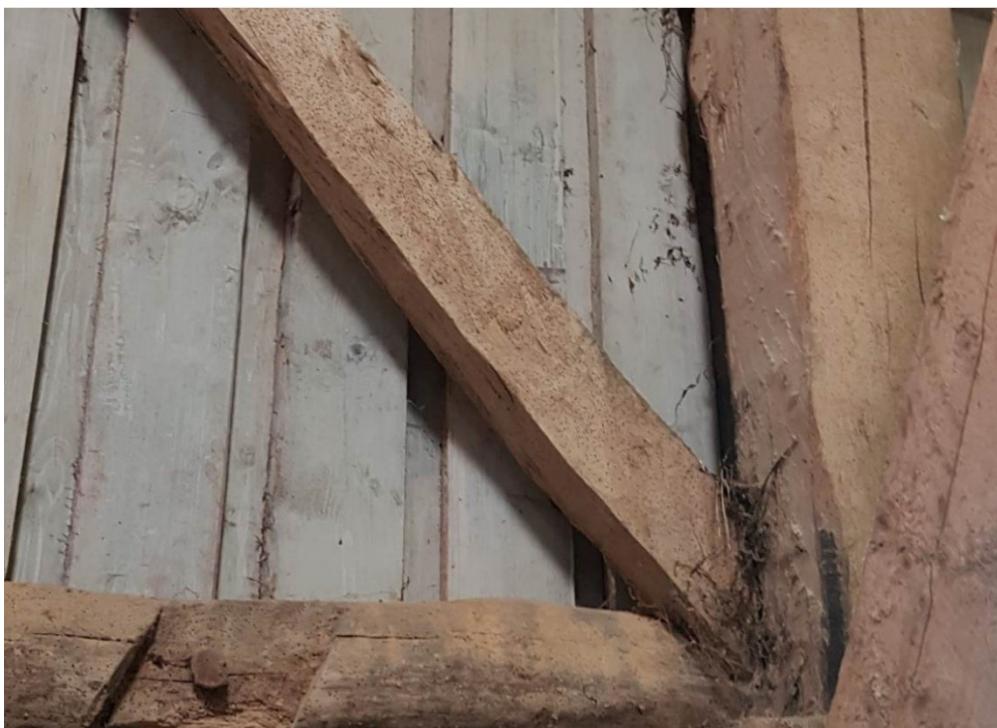
Figur 6 Mitangrep låve

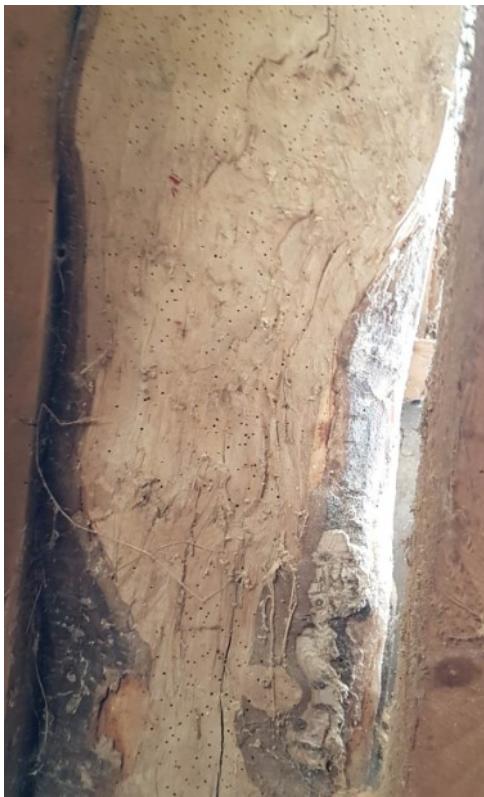
Figur 7 Mitangrep låve

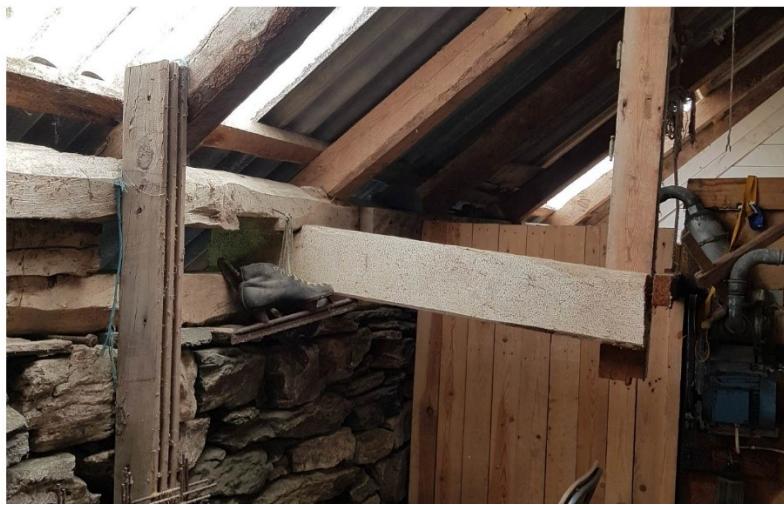
Loftet er 87 m² og strekker seg fra låvebru og til nordre gavel. Det er murte kneveggar med stavleggar av forskjellige materialar. Det har frå gammalt av vore montert lofts/hanebjelkar mellom toppsvillar/stavleggar. Desse har ved utskifting av tak blitt fjerna, og hanebjelken montert høgare i eksisterande tak for å ta opp strekkrefter. Takkonstruksjonen er tradisjonelt saltak med takopplett over køyrebru. Hovudtaket er 40 grader og har vorte skifta på rundt 1950-60-talet. Ein kan tydeleg sjå at taksperra er av nyare dato, og er saga på sirkelsagbruk. Takkonstruksjon er tydeleg salrygga på midten, ber preg av underdimensjonering. Taket har mindre lekkasjar/råteskader rundt om. Det er montert silotalje i takopplett. Golv på loft strekk seg over flor. Golvet ber preg av råteskader og mitangrep. Låvebru er støypt i betong og ligg 50 cm høgare enn golvloft.

Figur 8 Toppsvill/stavlegga og avkappa hanebjelke

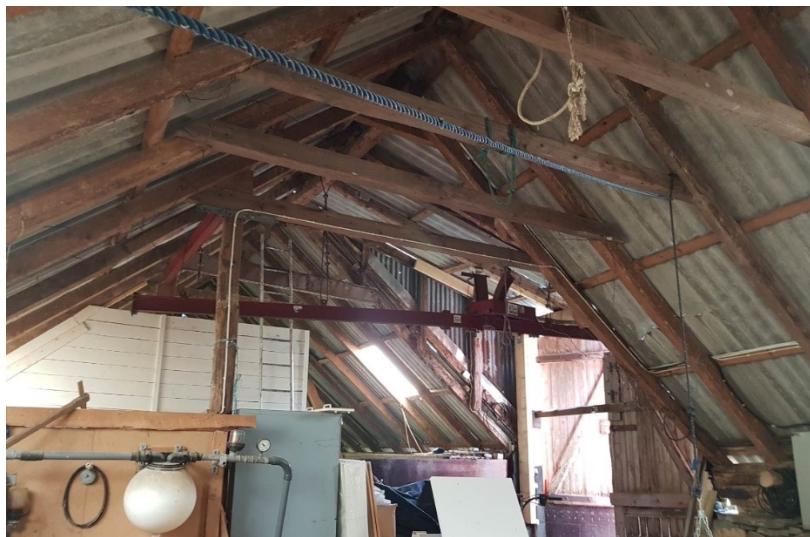
Figur 9 Takkonstruksjon

Tak på driftsbygning og gjødselsbygg er tekka med eternit. Det ber preg av alderdom/slitasje. På midten av taket kan ein sjå at takkonstruksjonen har sege/svekkingar ved møne. Det er mindre lekkasjar rundt om på driftsbygning. På gjødselbygg er mykje av platene gått i oppløysing, og sperra er tydeleg råtne. Det er ingen takrenner/nedløp på verken driftsbygning eller gjødselbygg.

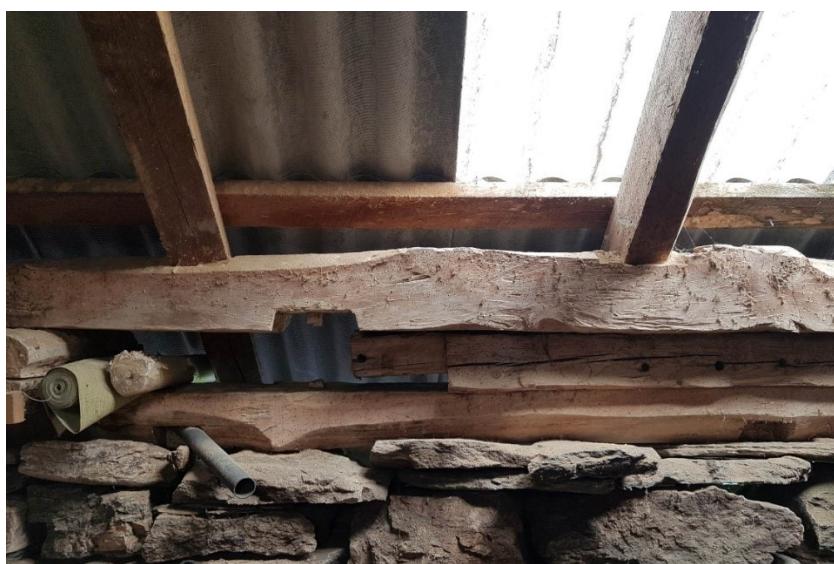
Figur 10 Toppsvill

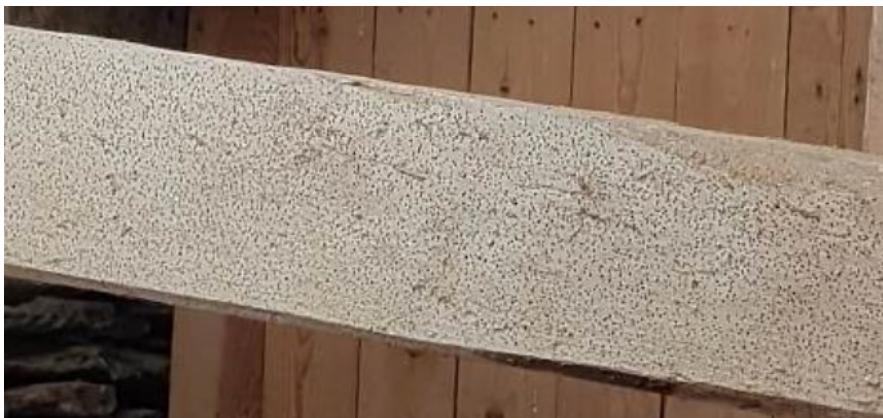
Figur 11 Mitangrep loft

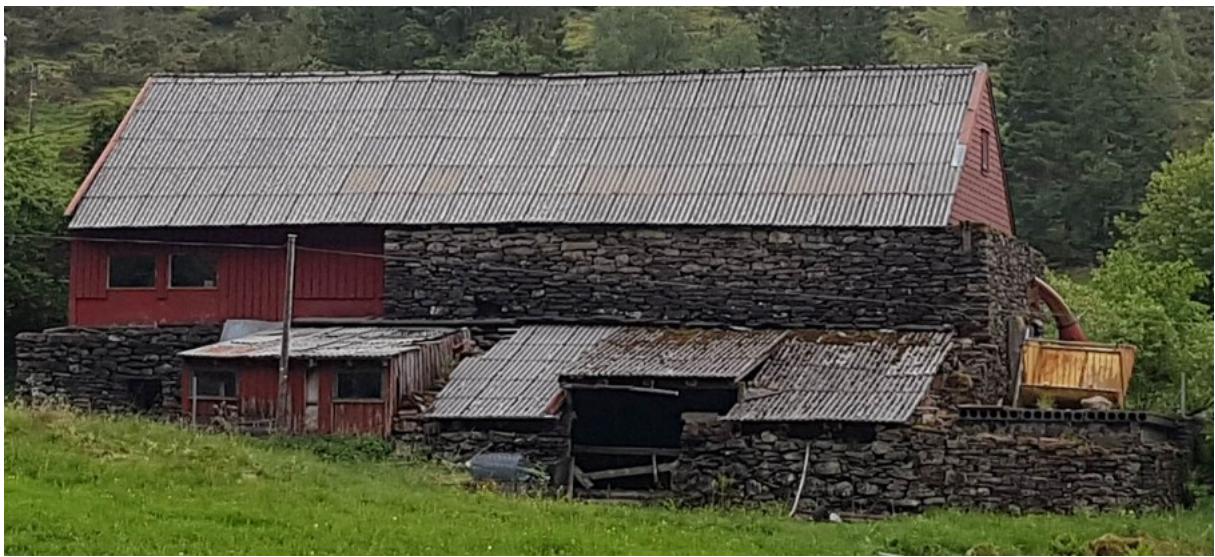
Figur 12 Fasade aust

Veggar på driftsbygningen består mest av naturstein. Ved visuell befaring ser ein verken setningar eller andre avvik i form av sprekker eller utglidningar. Grindverksdelen er kledd med kledning og bølgeblekkplater. Kledning ber preg av råte/alderdom. Bølgeblekk framstår som brukande.
