# TILSTANDSRAPPORT BOLIG

Bygningsteknisk gjennomgang med  
- teknisk verdi

**Austrheimsvegen 1023, 5943 AUSTRHEIM**

Leilighetsbygg

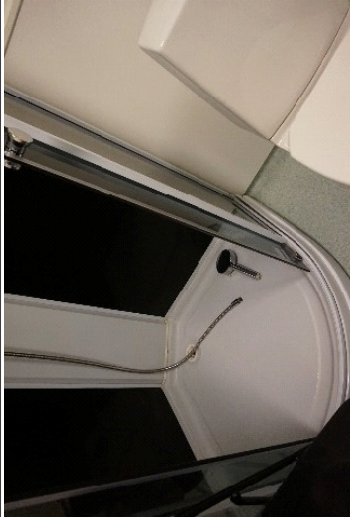
| Tilstandsvurdering/<br>tilstandsgrad: | Defekt dusjhode, tg 3. <div style="float: right;">TG: 1<br/><div><div></div><div></div><div></div></div></div> |
