# TILSTANDSRAPPORT BOLIG

## Austrheimsvegen 1025, 5943 AUSTRHEIM

Gnr 149: Bnr 142  
4632 AUSTRHEIM KOMMUNE  
Leilighetsbygg

Dato befaring: 03.12.2021  
Utskriftsdato: 04.01.2022  
Oppdragsnr: 21334

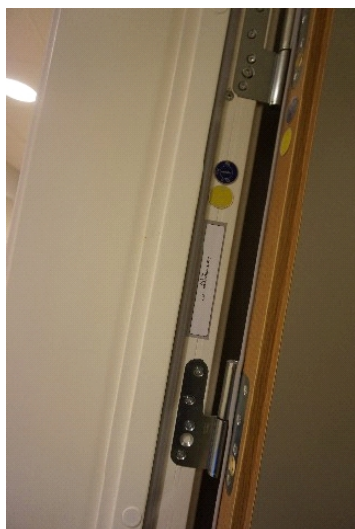
B30 til leiligheter.

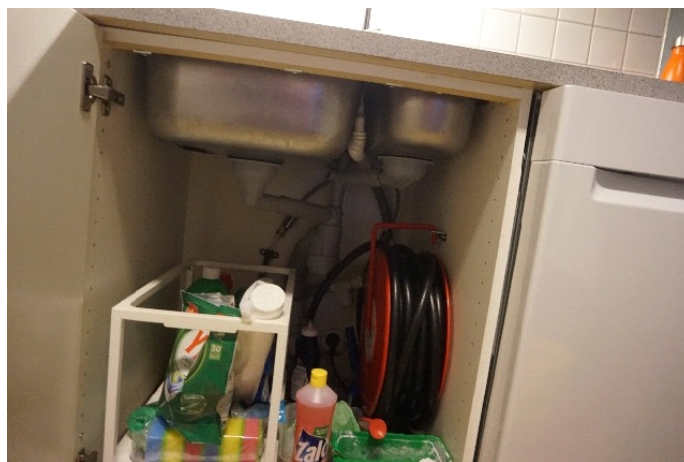
Brannslange i kjøkkenskap.

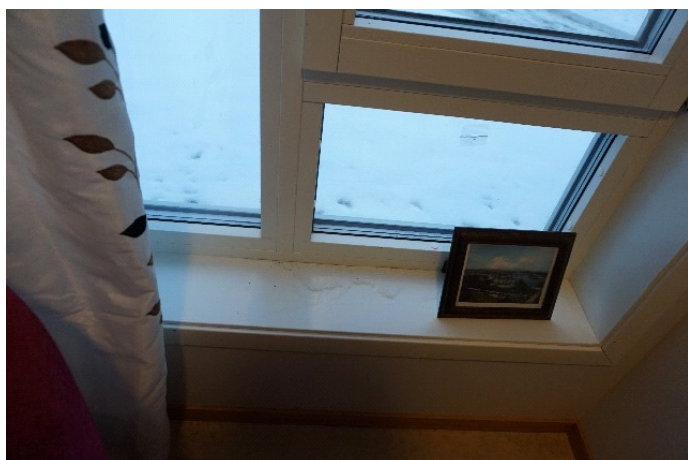
| Tilstandsvurdering/<br>tilstandsgrad: | Fra byggeår.<br>Fuktskadet vinduskarmen i flere rom, Mdf foringer, tg 2(3) | TG: 1<br><div><div></div><div></div><div></div></div> |

Fuktskade i vinduskarmer.

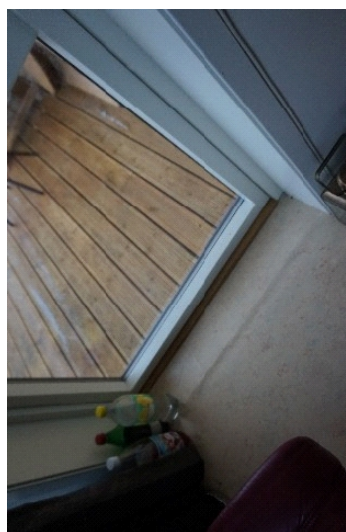
- Nivå forskjell på topp ringmur og topp betonggulv slik at belegget sprekker i overgangene,
- Kledningen må males innen 5 år.
- Innvendig er det normal bruksslitasje på overflater.

Niåforskjell på ringmur og betonggulv.

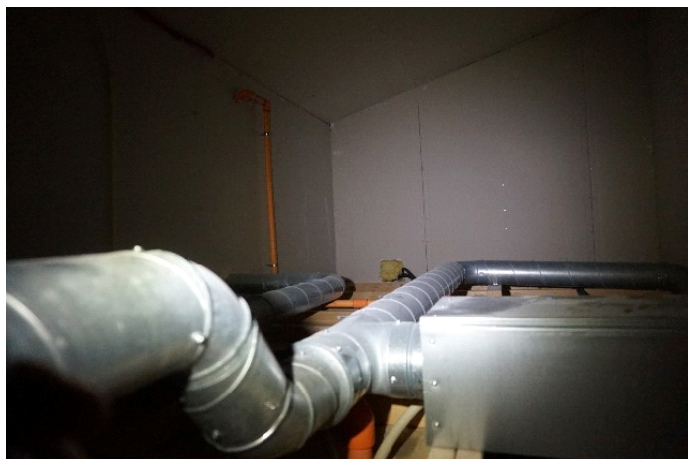
Balansert ventilasjonsanlegg på loft i leiligheter.
