## Sjekkliste Åråsvågtoppen

### Kommentarer til listen:

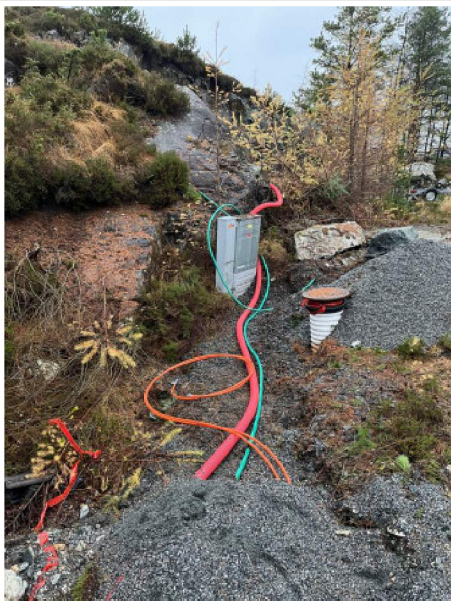
**1** (1A11777F-CFAC-48D7-B1B2-DB82072ABA5D.jpeg)

Endre på trekkerør/fiber.

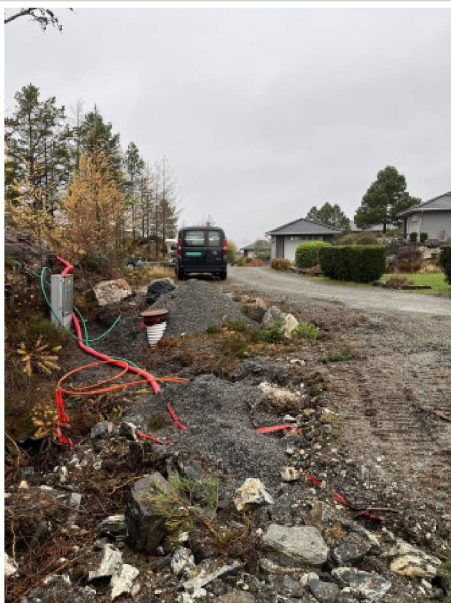
**2** (CABA6EFF-01CF-4B18-B2F8-7F43CC56B03E.jpeg)

Endre på trekkerør/fiber.

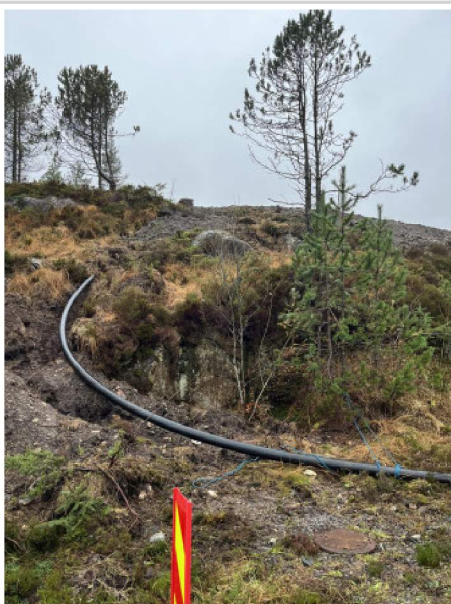
**3** (7840BC6F-04BA-48CA-811B-C8C708AD9431.jpeg)

SP ledning fra bolig og ned i vei. Skal kobles inn i kumme som viser på bilde.

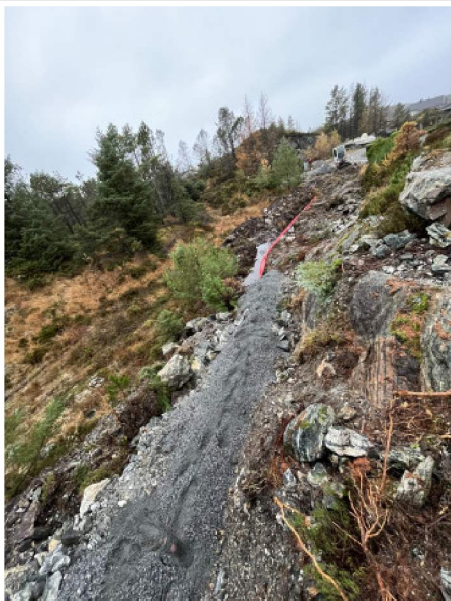
**4** (6E130C30-970E-48EB-8CD3-DB4D98E03993.jpeg)

Trekkerør/fiber i myr.

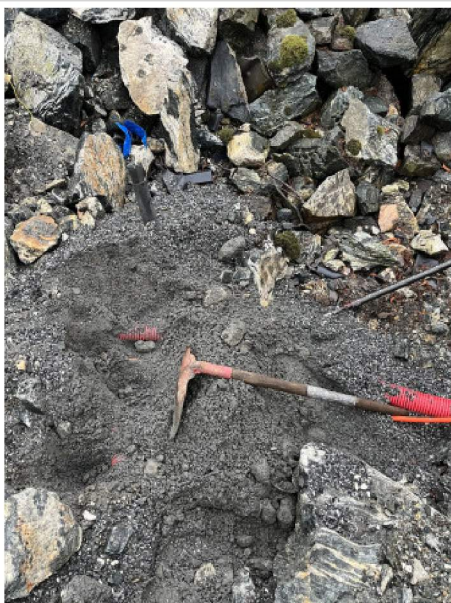
**5** (4E3A07F9-90BC-4C90-A0D7-CFBF7124D16B.jpeg)

Kryssing av trekkerør og VL.

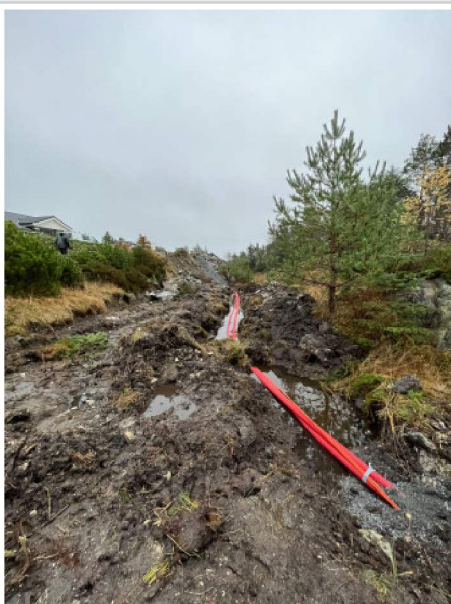
**6** (58FEF559-7549-41A8-82D7-33720FE2A41E.jpeg)

Trekkerør og fiber ned i myr.

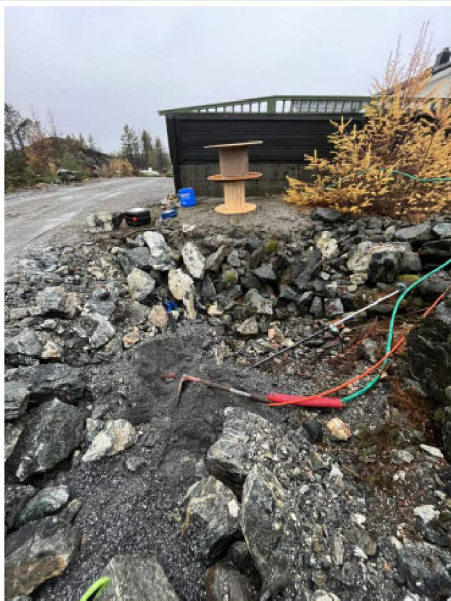
**7** (AF41B124-C84B-4D71-A1EB-FDD16DED66EE.jpeg)

Kryssing.

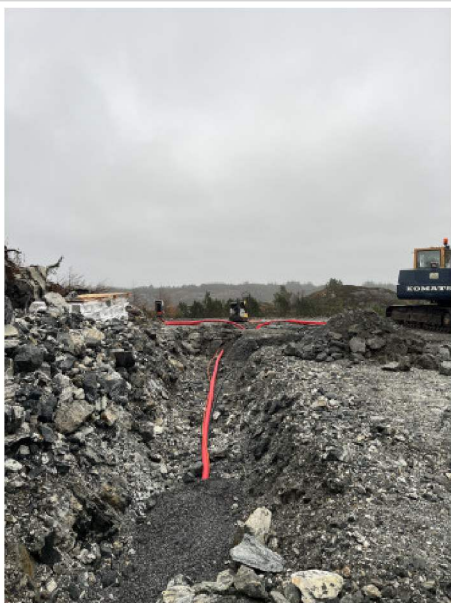
**8** (C48C5D04-9349-4955-85D0-A9F0EE99CA44.jpeg)

Trekkerør og VL til bolig og skap.

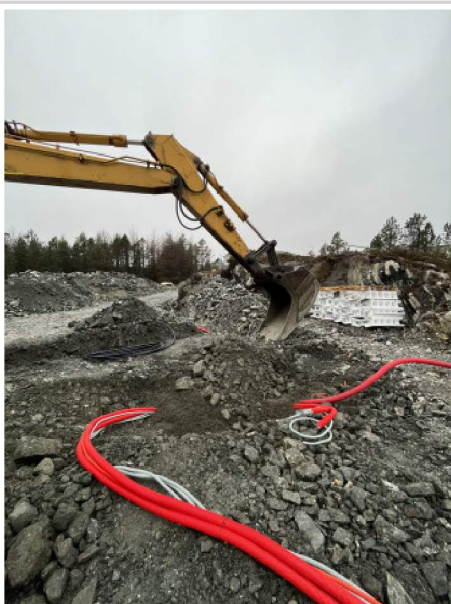
**9** (90CD167B-F6AF-417E-852D-807451B4FEFE.jpeg)

Trekkerør og VL til bolig og skap.

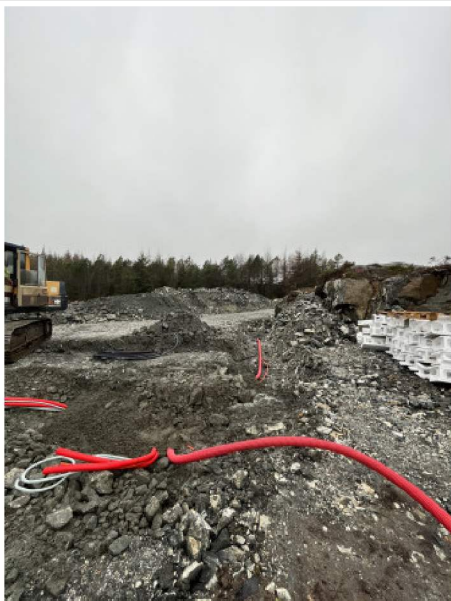
**10** (2485B899-D883-4549-A33A-337044A804C4.jpeg)

Trekkerør til skap ved bolig.

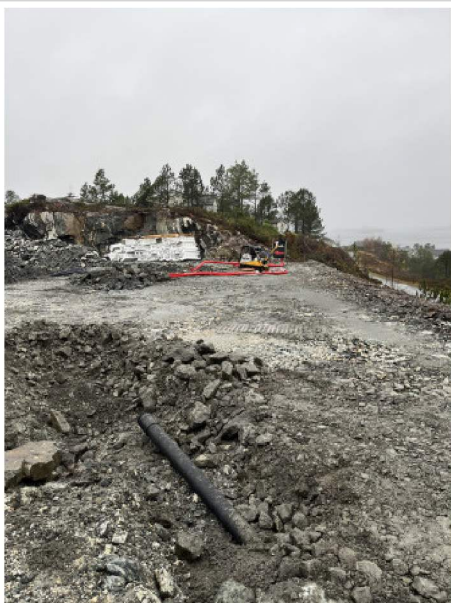
**11** (5DEB5F8A-608B-4543-A4B6-ED980638E6F1.jpeg)

SP ledning inn til bolig.

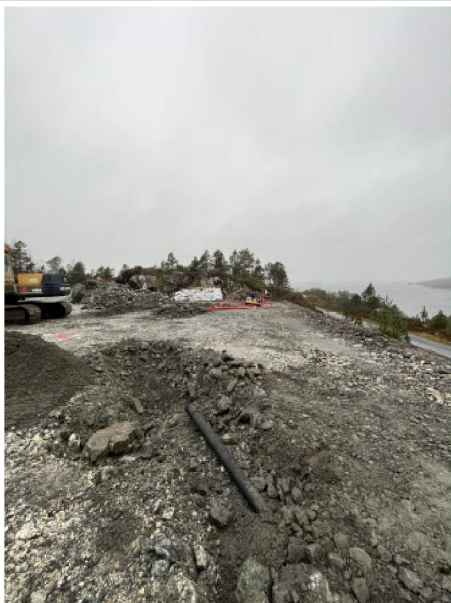
**12** (CC829315-5977-4CEF-94F8-28C7D538EA2B.jpeg)

SP ledning inn til bolig.

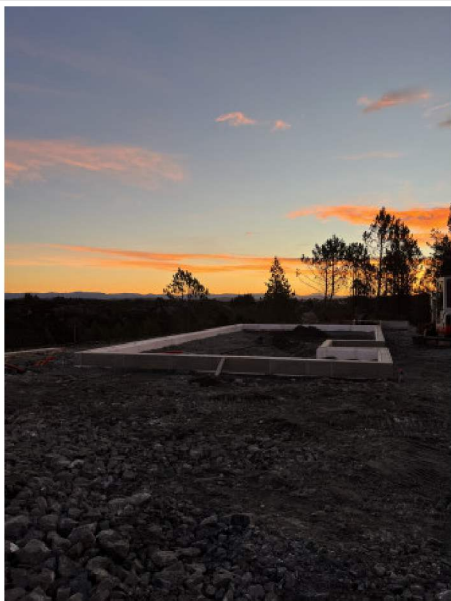
**13** (CC70BA4B-B2C4-4204-B1C9-A4DF063F7FA5.jpeg)

Innmålt topp grunnmur.

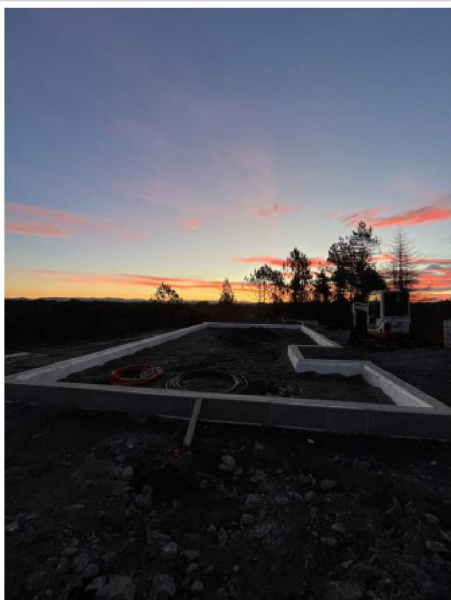
**14** (3D9B7FE5-6FD5-4480-A63F-45AEF7FC6314.jpeg)

Innmålt topp grunnmur.

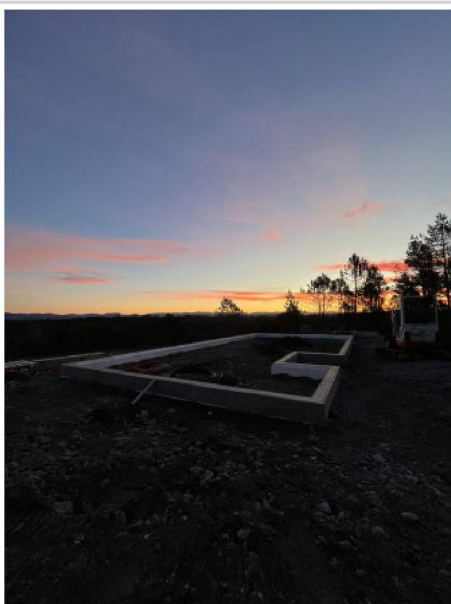
**15** (262A8F36-DF31-4B90-BF5A-7DE9BA8B30CB.jpeg)

Innmålt topp grunnmur.

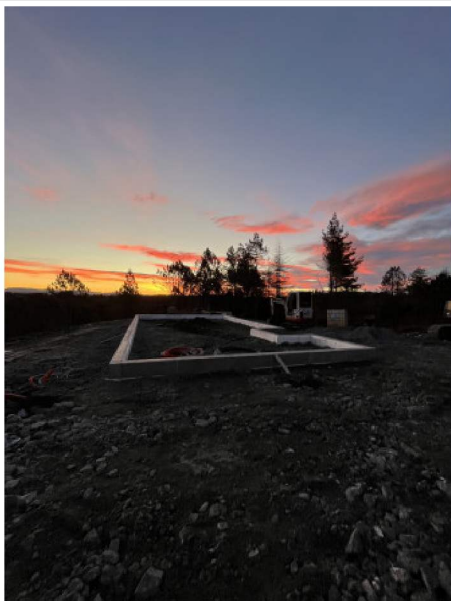
**16** (09C436FD-A67F-47DA-94F1-2EB203E38CA6.jpeg)

Innmålt topp grunnmur.

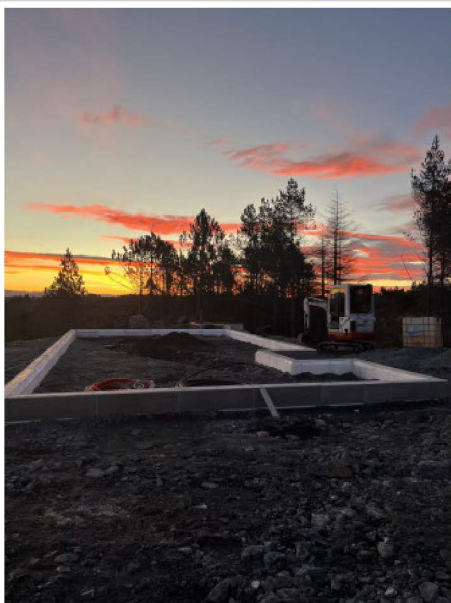
**17** (9C23BC5C-93FD-4C2D-A607-EB8E60CF8D18.jpeg)

Innmålt topp grunnmur.

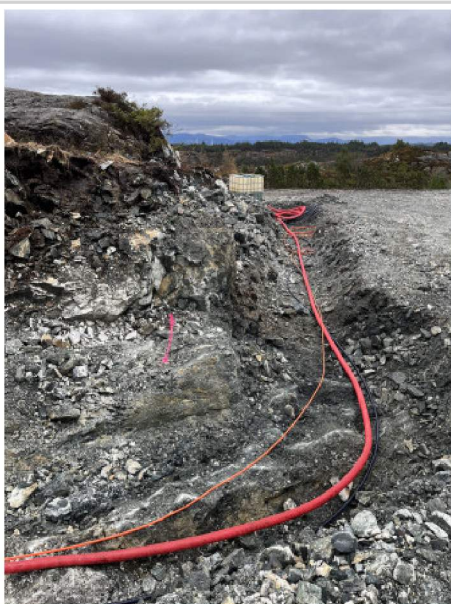
**18** (C3B39EFB-0DD4-432E-AA3D-766AEA881EC0.jpeg)

Bilde i grøft tatt 08.11.22. Rør ikke klar for innmåling. Mangler singlet grøftebunn og riktig plassering av rør og høyde. Måling blir tatt når maskinfører kontakter.

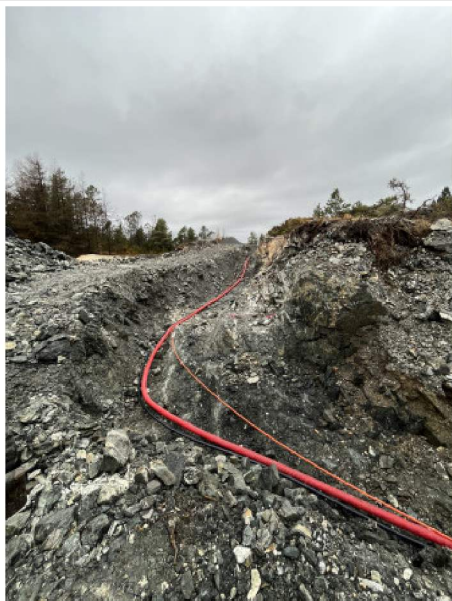
**19** (4F16E8E4-1EC8-4502-9610-B1EFE1C35FBE.jpeg)

Bilde i grøft tatt 08.11.22. Rør ikke klar for innmåling. Mangler singlet grøftebunn og riktig plassering av rør og høyde. Måling blir tatt når maskinfører kontakter.
