# Tilstandsrapport

## Årås skule

Furulyvegen 55, 5943 Austrheim

Oppdragsnr.: 5206857 Dokumentnr.: R-001 Versjon: V01  
2020-10-07

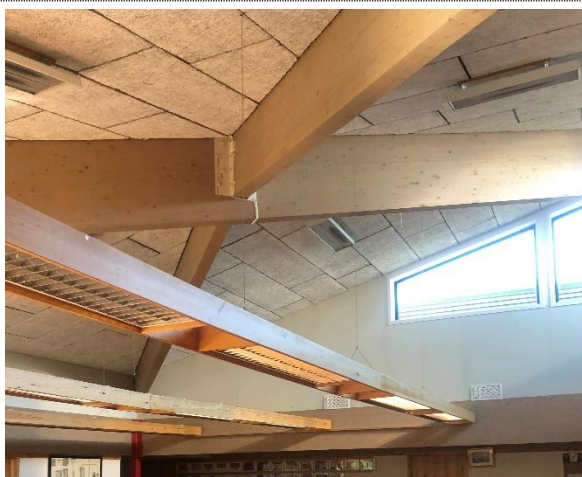
Bilde nr. 220.01 Bæresystemer  
Limtredragere i generelt god stand.

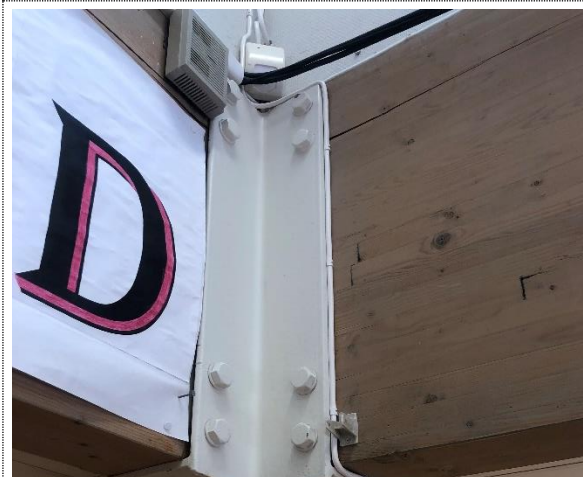
Bilde nr. 220.02 Bæresystemer  
Stålsøyler og forbindelser i god stand.

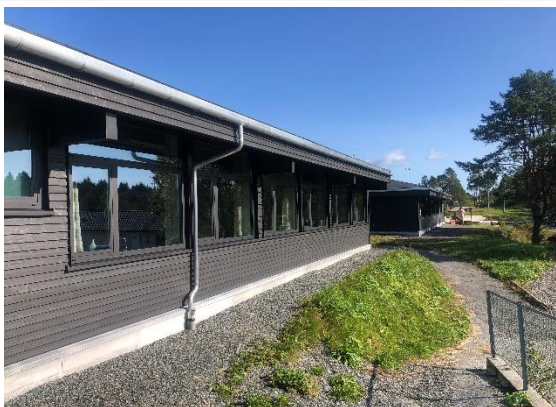
Bilde nr. 230.01 Yttervegger  
Liggende kledning fra 2016.

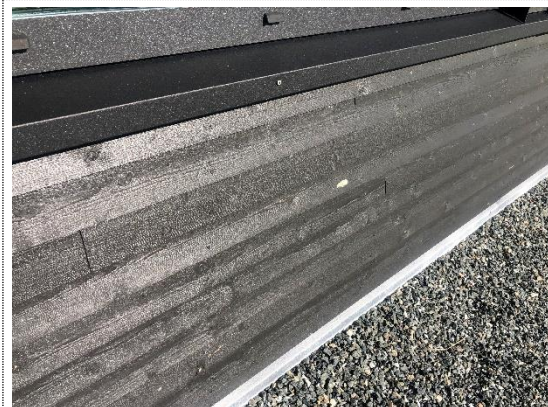
Yttervegger av bindingsverk med liggende kledning. Rehabilert i 2016. Det er registrert noen småskader i maling som snarest bør utbedres.

Bilde nr. 230.02 Yttervegger  
Småskade i maling.

- Yttervegger:
  - Det er registrert noen småskader i kledning. Det anbefales at dette malings-flikkes.
- Himlinger:
  - I klasserommene er de faste himlingene av eldre årgang. Disse platene kan inneholde **asbest og må derfor snarest kontrolleres**. Det anbefales uansett at faste himlinger i klasserom skiftes ut.

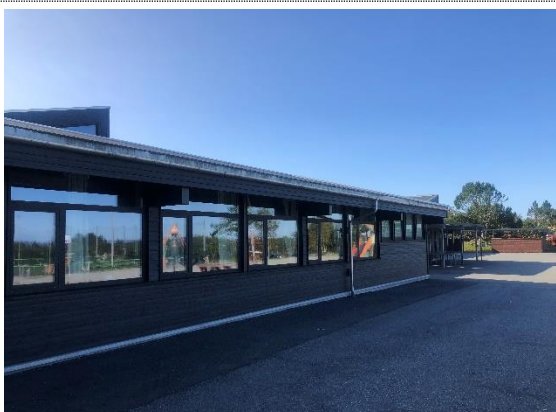
Bilde nr. 234.01 Utv. vinduer, dører, porter  
Nye vinduer fra rehabilitering i 2016.

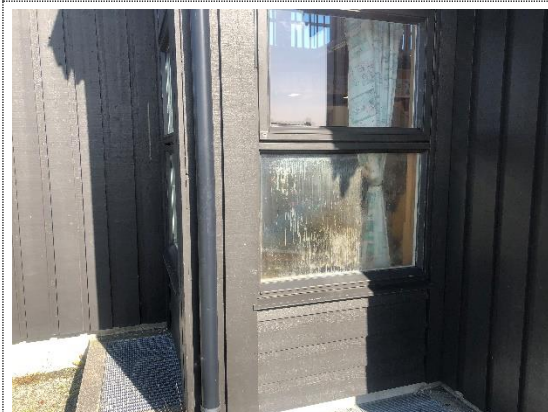
Utvendige vinduer og dører nye etter rehabilitering i 2016. Det er registrert noen eldre vinduer og dører.

Bilde nr. 234.02 Utv. vinduer, dører, porter  
Det ble registrert noen vinduer og dører som ikke ble skiftet under rehabiliteringen.

Det anbefales utskifting av de gamle vinduene og dørene.

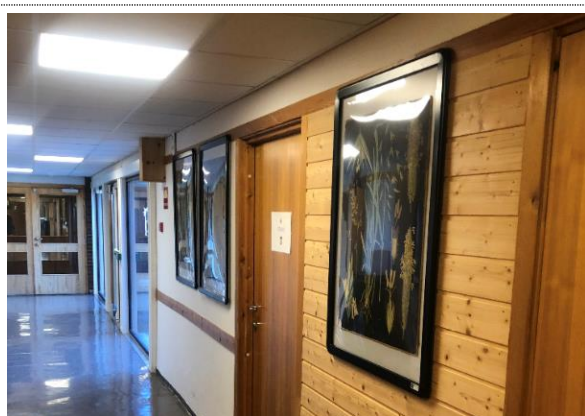
Bilde nr. 240.01 Innervegger  
Panel og gips i generelt god stand.

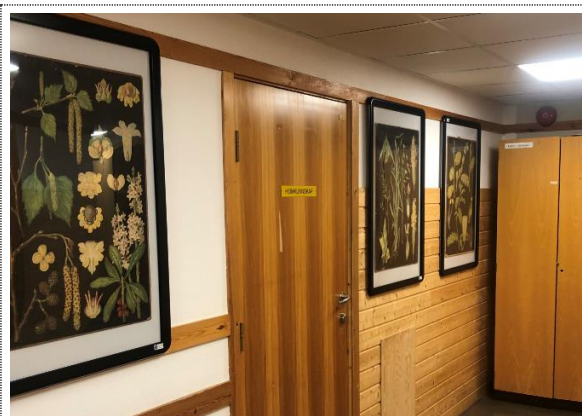
Bilde nr. 244.01  
Innvendige dører i generelt god stand.

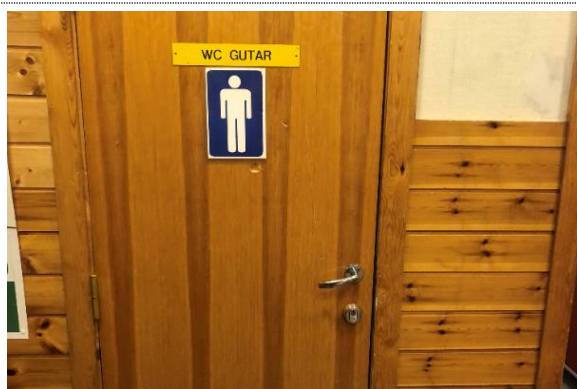
Innvendige dører i generelt god stand. Det er registrert noen dører med sår og skader.

Bilde nr. 244.02  
Det er registrert noen dører med sår og skader.

Det anbefales utskifting/ reparasjon av dører med sår og skader.

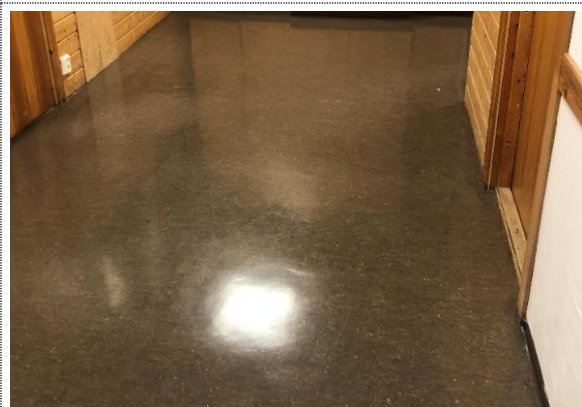
Bilde nr. 255.01 Gulvoverflater  
Gulvbelegg i generelt god stand.

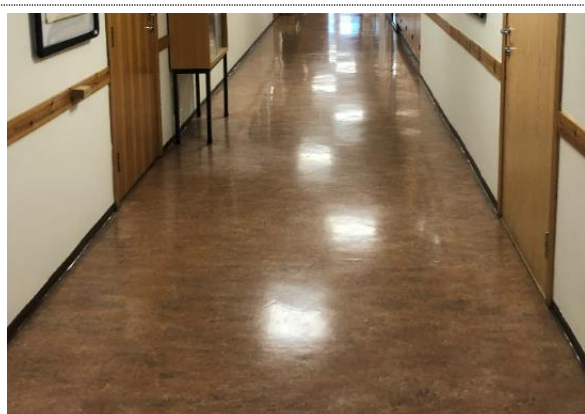
Bilde nr. 255.02 Gulvoverflater  
Gulvbelegg i generelt god stand.

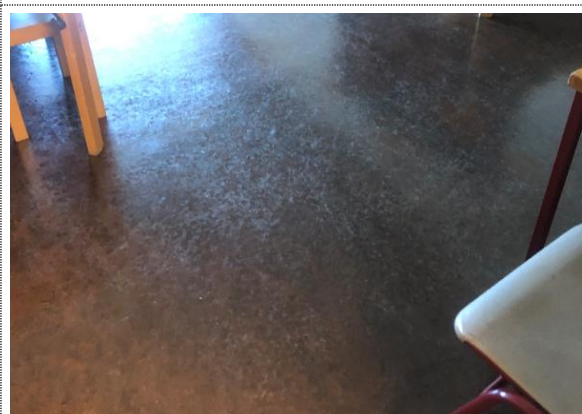
Bilde nr. 255.03 Gulvoverflater  
Det er registrert slitte gulvbelegg noen steder.

Det anbefales å skifte ut gulvbelegg der det er nedslitt og snarest kontrollere himlingsplater i forhold til asbest.

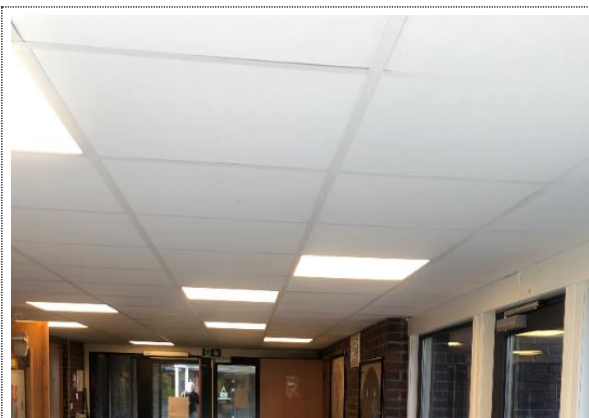
Bilde nr. 256.01 Himlinger  
Systemhimling i god stand.

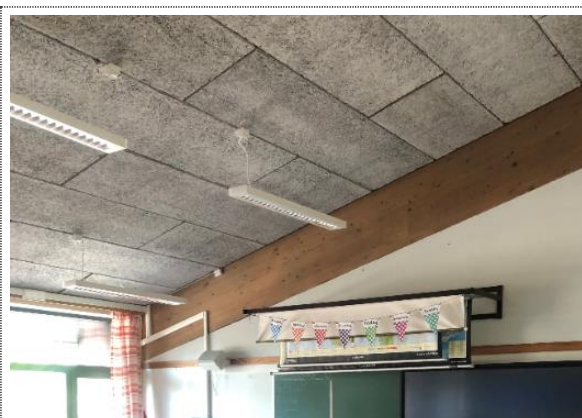
Gulvbelegg i generelt god stand. Det er registrert slitte gulvbelegg noen steder. Nye systemhimlinger i god stand. I klasserommene er de faste himlingene av eldre årgang. Disse platene må kontrolleres.

Bilde nr. 256.02 Himlinger  
Faste himlinger av eldre årgang. Må  
kontrolleres i forhold til asbest.

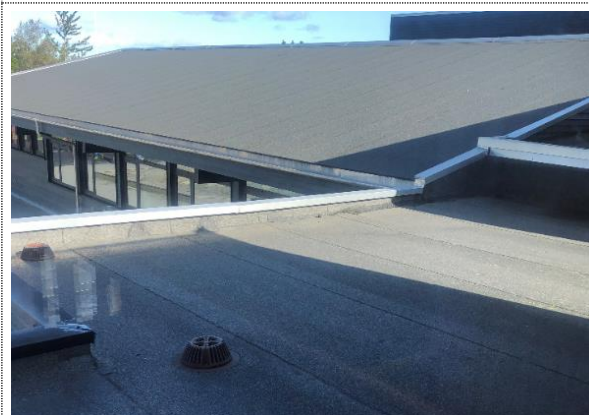
Bilde nr. 260.01 Yttertak  
Yttertak rehabilitert i 2016.

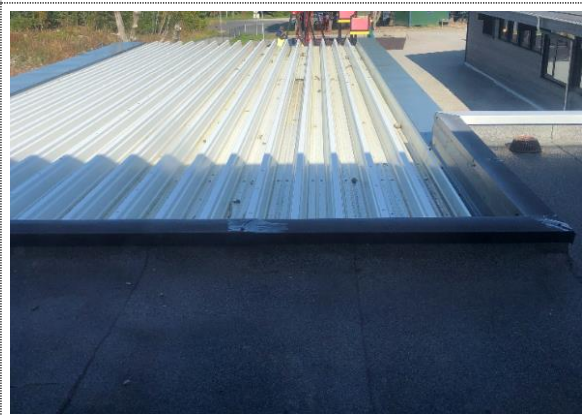
Bilde nr. 260.02 Yttertak  
Tak med korrugerte stålplater over  
inngangsparti.

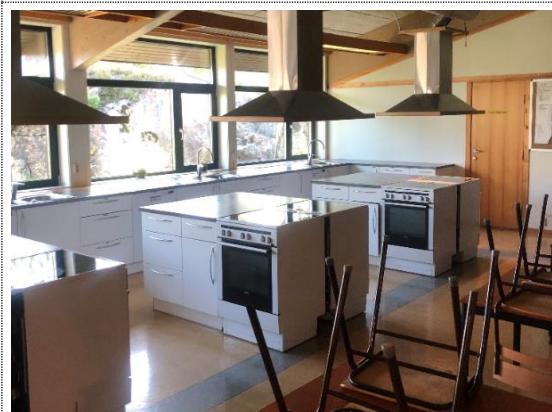
Bilde nr. 273.01 Kjøkkeninnredning  
Fremstår i god stand.

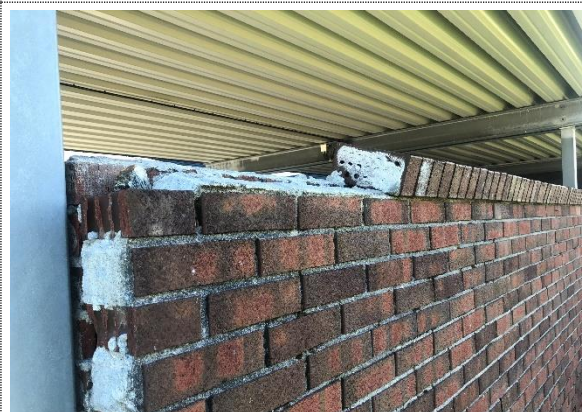
Det er registrert at det i mur ved leskur mangler noen teglstein i topp. Disse må mures inn igjen.

Bilde nr. 721.01 Støttemurer og andre murer  
Mur under leskur bør repareres.

- Støttemurer og andre murer:
  - Det er registrert at det er løsnet noen teglstein i topp av mur ved leskur. Det anbefales å snarest reparere muren.
- Skadedyr:

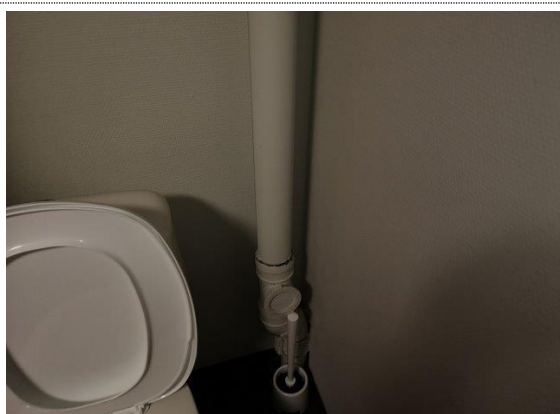
Bilde nr. 310.01  
Luftledning spillvann i plast

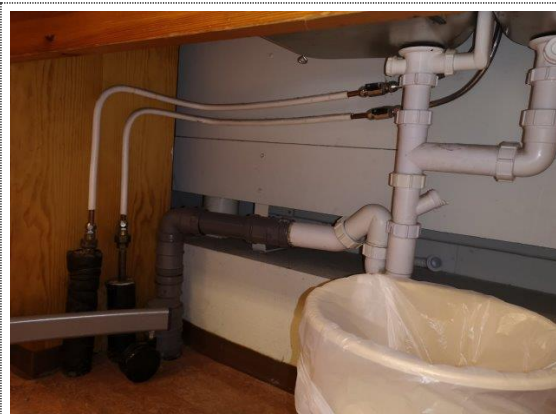
Bilde nr. 310.02  
KV og VV rør hovedsakelig i kobber

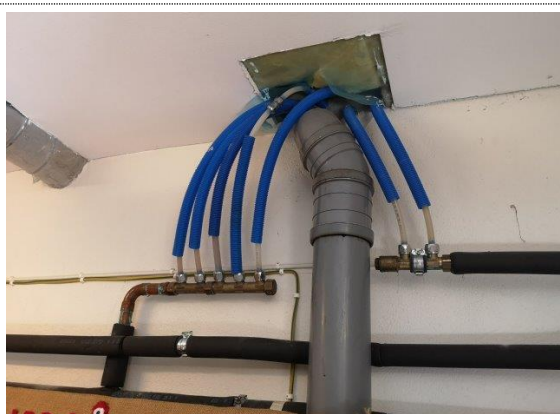
Bilde nr. 310.03  
Enkelte nyere fremlegg i rør i rør (E-blokk)

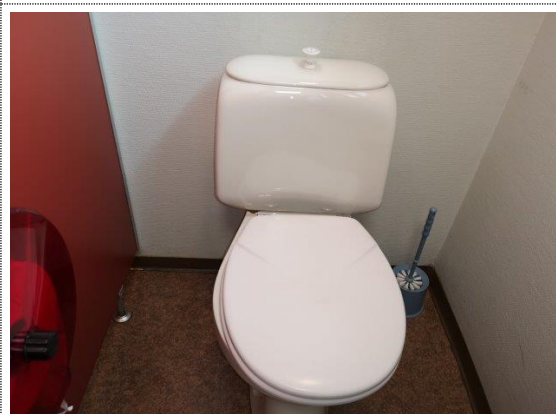
Bilde nr. 310.04  
Typisk toalett av eldre type

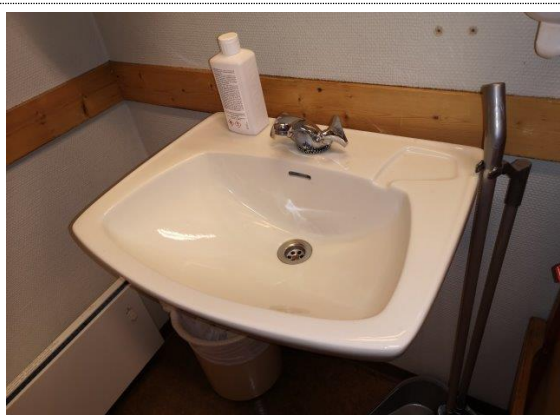
Bilde nr. 310.05  
Typisk servant med gammelt togreps  
blandebatteri

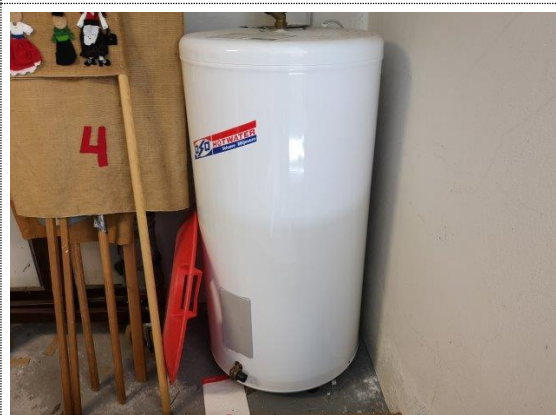
Bilde nr. 310.06  
VVB i E-blokken fra 1996. Passert teknisk  
levetid.

- Sanitærinstallasjoner:
  - Utskiftning av eldre varmtvannsbereder.
  - Videofotografering av bunnledninger.
- Nødløststyr:
  - Helhetlig planlegging og installasjon av nytt nødløstsystem i bygget.

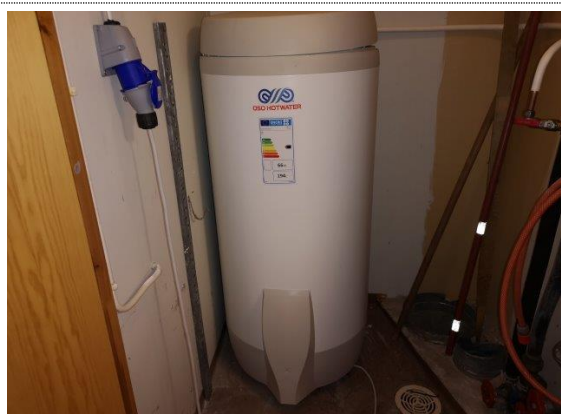
Bilde nr. 310.07  
VVB av nyere type

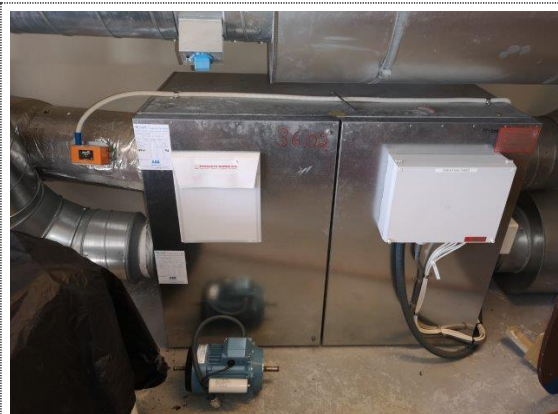
E-blokken har et Exhausto aggregat fra byggeår (1997). Fungerer, men nærmer seg endt teknisk levetid.

Bilde nr. 360.01  
Exhausto aggregat i E-blokken fra 1997

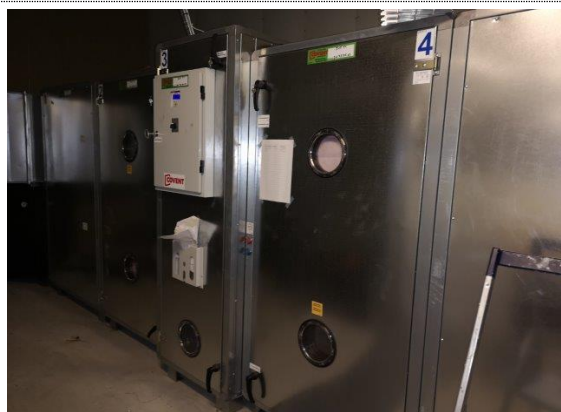
A, B, C og D blokken har hvert sitt Covent-aggregat fra 2015. Kammervifter, elektrisk varmebatteri og roterende varmegjennvinnere. Disse er i bra stand. Det opplyses at kanalnettet også ble skiftet i 2015.

Bilde nr. 360.02  
Coventaggregat fra 2015. Det er ett slik i hver av blokkene A, B, C og D.

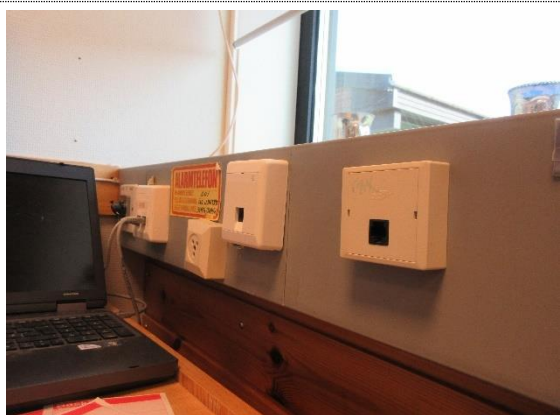
410.02  
Eldre kanalsystem

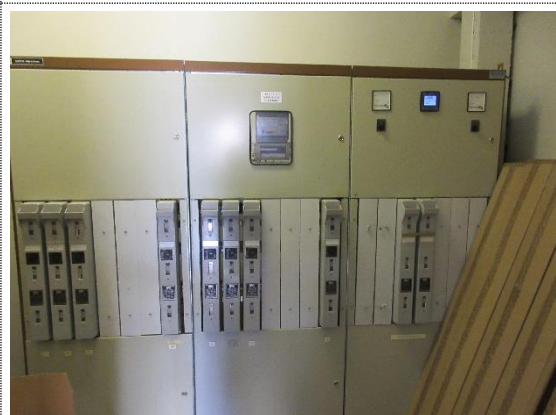
Det er primært skjult anlegg supplert med kanaler, anlegget er generelt i god stand, men deler av det elektriske anlegget kan med fordel utvides og moderniseres. Fordelinger i bygget er gamle og bør moderniseres innen kort tid.

430.01  
Hovedfordeling, eldre type

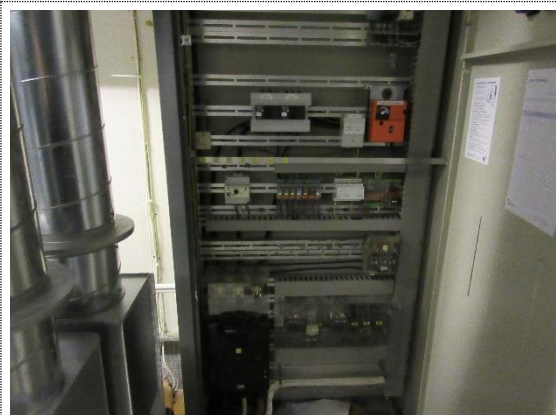
430.05  
Eldre ventilasjonsstyring

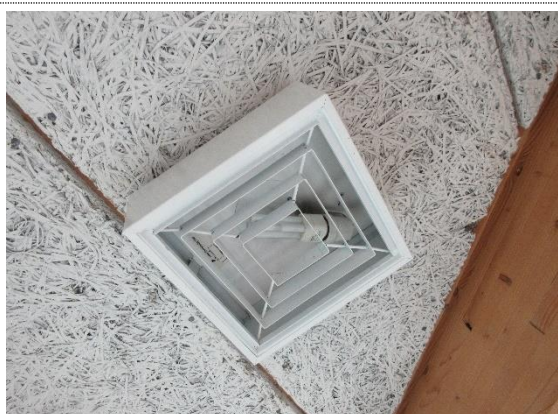
440.03  
Eldre armaturtype med kompaktlysrør

Deler av belysningsanlegget er modernisert med LED. Det anbefales at denne moderniseringen fortsetter og utvides til å omfatte til hele skolen. Det anbefales hel eller delvis automatisk lysstyring tilpasset brukernes behov. Nøddlysanlegg er ikke installert. Ledesystem begrenser seg til etterlysende skilter uten nødvendig oppladningsbelysning. Nøddlysanlegget vurderes som utilstrekkelig til å ivareta sikker evakuering og det anbefales å installere nytt nøddlyssystem iht. TEK.

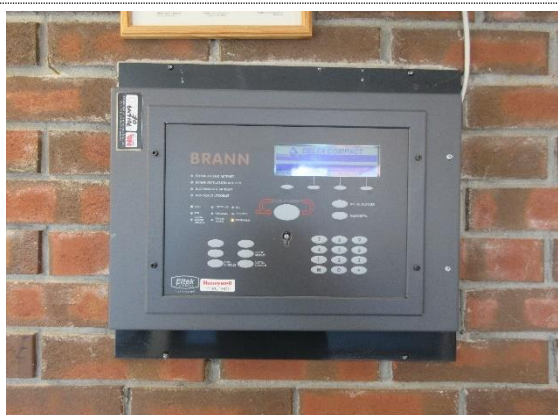
Det er installert et kategori 1 brannalarmanlegg fra Eltek. Anlegget er tilsynelatende i god stand men fremstår prosjektert som en absolutt minimumsløsning der bygget er svært tynt detektert. Utvidelse til et fulldekkende kategori 2 anlegg bør vurderes.

542.01  
Brannsentral fra Eltek, kategori 1

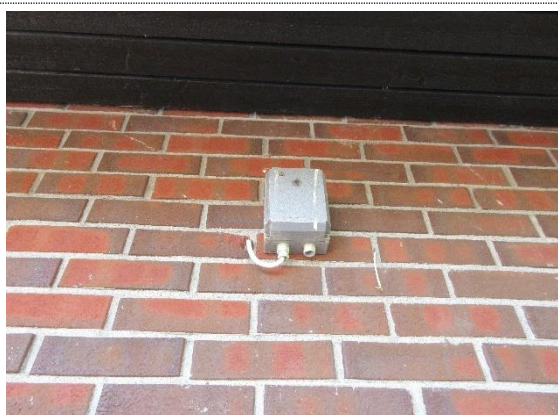
740.04  
Gammel fotocelle

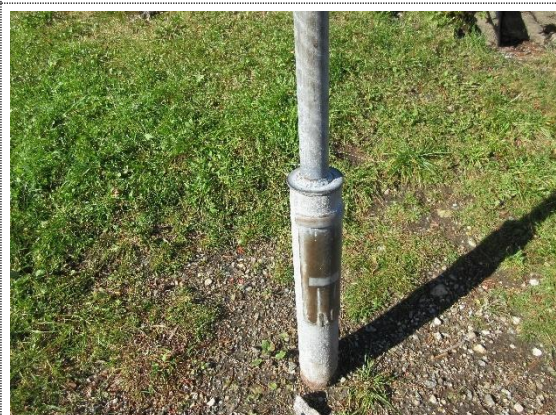
740	Utendørs elkraft	Lysmaster viser tegn til rust.	Kan stå ut over 10 år. Kan skiftes som et estetisk tiltak.	740.05	3	1	8	1	2	2	1	2030	50 000	100 %	0		50 000		
					Snittverdi pr registrering														
					<b>SUM ANDRE INSTALLASJONER NETTO</b>									<b>110 000</b>		<b>60 000</b>	<b>50 000</b>		
<b>9 Dokumentasjon - rapporter - HMS</b>																			
903	Universell utforming. Funksjonalitet, planløsninger og utforming	Bygg på et plan med noen hemser.Bra tilrettelagt i forhold til universell utforming.	Ingen tiltak nødvendig			0	8	1	1	1					0		0		
911	Enøkrappport	Ingen enøkrappport er forelagt								0					0		0		
912	Energiattest/ Energimerking	Yrkesbygg over 1000m² skal ha gyldig energiattest. Det er ikke forelagt en slik attest.	Energiattest må utarbeides			2	4	2	2	4		2021	15 000		15 000	0			
										0					0		0		
913	Energivurdering av tekniske anlegg	Det er krav til regelmessig energivurdering av tekniske anlegg som skal utføres iht NVE sine krav og skjema. Dette er ikke fremlagt energivurdering for ventilasjonsanleggene. Skal utføres hvert fjerde år.	Det er medtatt energivurdering av 4 stk ventilasjonsanlegg			2	4	2	2	4		2021	30 000	100 %	0		30 000

740.05  
Armaturstolpe med preg av alder
