# Fedje Sardinfabrikk

## Kontrollrapport brannteknisk kontroll av utførelse

Dokumentnr.: KPR-Slutt

2022-06-09 Oppdragsnr.: 5164799

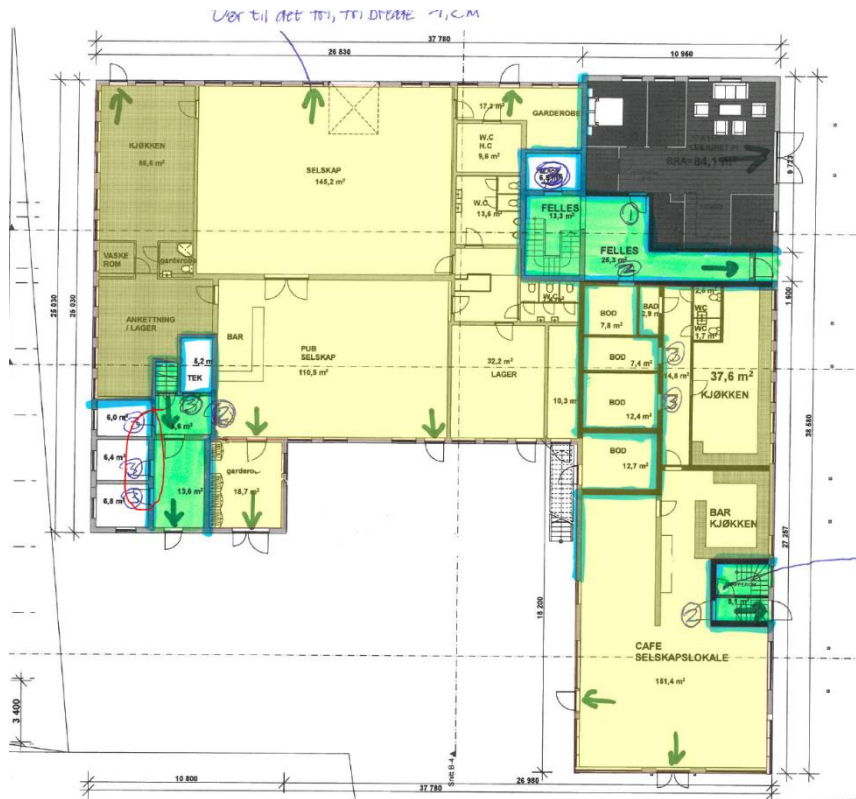
Som angitt tidligere har nye eiere mer eller mindre ribbet hele plan 1. Skisser under viser hvilket område som mer eller mindre er revet og fremstår som ett stort åpent lokale.

De tre dørene som er angitt med rød er også uten brannmotstand og er opplyst at er skiftet av de nye eierne. Dør som er angitt med tallet 2 inn til «pub selskap» er også blokkert i åpen stilling. Disse forholdene her er initiert av ny eier og må ansvarsbelegges av nye eiere. Disse forholdene er ikke en del av kontrollen, men det er viktig at dette belyses for å få frem de formelle forholdene. Se bilder på neste side som viser før blokkert i åpen stilling og ribbet lokale.
