Fedje Sardinfabrikk

Kontrollrapport brannteknisk kontroll av utførelse

Dokumentnr.: KPR-Slutt

2023-01-19 Oppdragsnr.: 5164799

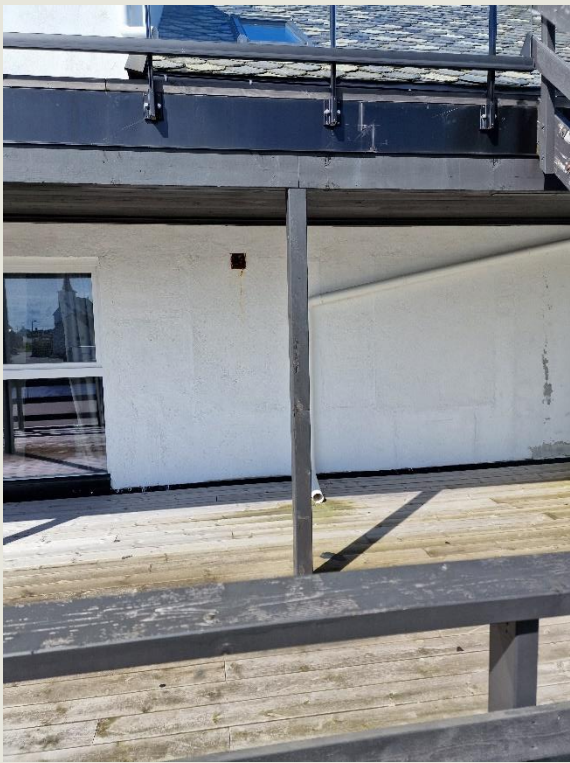
<p>Det mangler sikring av bæring til balkongene for plan 3. Selve bæringen er i plan 2. De andre «søylene» er sikret rundt i bygget.</p>	Søylene må sikres tilsvarende som ellers i bygget.	<p>Søylene er bekreftet lukket per mail og angitt med bilde per mail 24.08.2022</p> <p>Tilbakemelding fra RIBr er gitt per mail til Tore Frugård fra Øyvind Bergan den 11.08.2022. Kopi av denne er videresendt fra Frugård til oss.</p> <p>Avvik lukket.</p>
