# Fedje Sardinfabrikk

## Kontrollrapport brannteknisk kontroll av utførelse

Dokumentnr.: KPR-Slutt

2023-05-22 Oppdragsnr.: 5164799

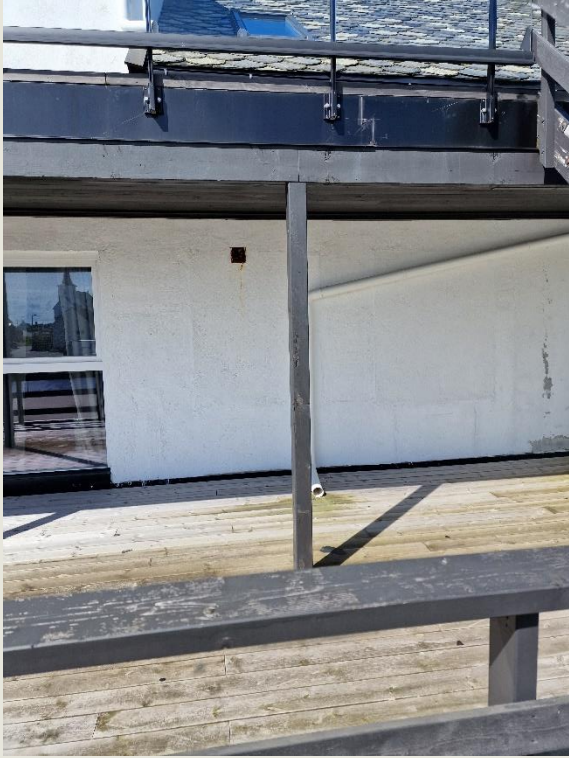
| ID # | Fag | Avvik funnet | | Tiltak | Utført |
|---|---|---|---|---|---|
| 1 | RIB/<br>BH | Balkong<br>plan 2/3 | <p>Det mangler sikring av bæring til balkongene for plan 3. Selve bæringen er i plan 2.<br/>De andre «søylene» er sikret rundt i bygget.</p> | Søylene må sikres tilsvarende som ellers i bygget. | <p>Søylene er bekreftet lukket per mail og angitt med bilde per mail 24.08.2022</p> <p>Tilbakemelding fra RIBr er gitt per mail til Tore Frugård fra Øyvind Bergan den 11.08.2022. Kopi av denne er videresendt fra Frugård til oss.</p> <p>Avvik lukket.</p> |

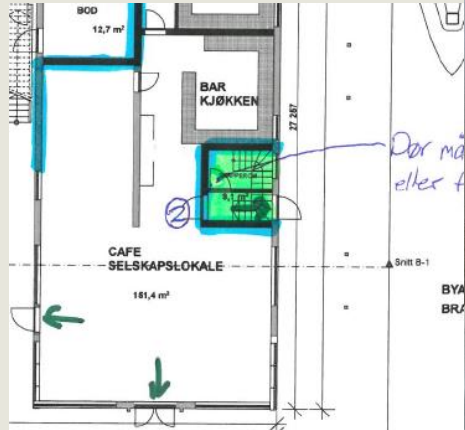
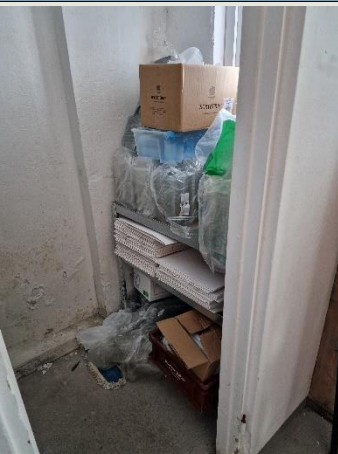
| ID # | Fag | Avvik funnet | | Tiltak | Utført |
|---|---|---|---|---|---|
| 2 | ARK/<br>RIBr | Plan 1<br>Trapp<br>mot cafe | <p>I trapp er det ett lager uten dør med brannklasse. Generelt sett så tillates det ikke lagring av brennbare materialer i rømningsvei.</p> | RIBr/BH må vurdere om rommet skal brukes og hvilket brannkrav som kreves. | <p>Rom er tømt og bekreftet per mail 18.08.2022</p> <p>Tilbakemelding fra RIBr er gitt per mail til Tore Frugård fra Øyvind Bergan den 11.08.2022. Kopi av denne er videresendt fra Frugård til oss.</p> <p>Avvik lukket.</p> |

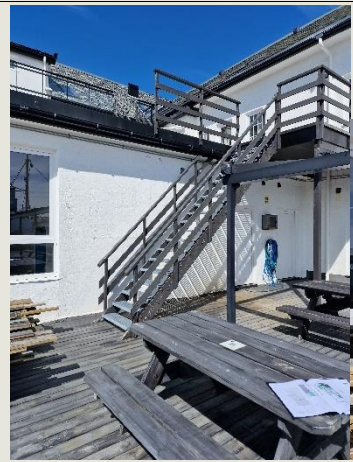
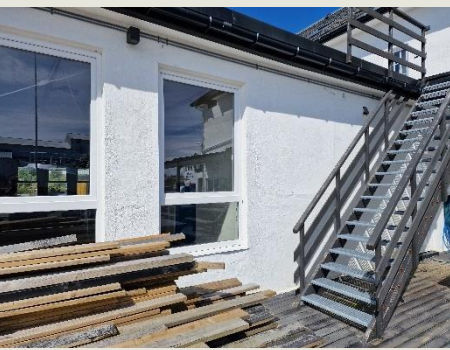
| ID # | Fag | Avvik funnet | | Tiltak | Utført |
|---|---|---|---|---|---|
| 3 | ARK/<br>RIBr | Plan 1<br>utvendig<br>trapp | <p>Trapp går motsatt vei av hva branntegningene viser.</p> | RIBr må vurdere hvilke tiltak som må utføres som følge av dette. | <p>Tegning er oppdatert + Tilbakemelding fra RIBr er gitt per mail til Tore Frugård fra Øyvind Bergan den 11.08.2022. Kopi av denne er videresendt fra Frugård til oss.</p> <p>Avvik lukket.</p> |

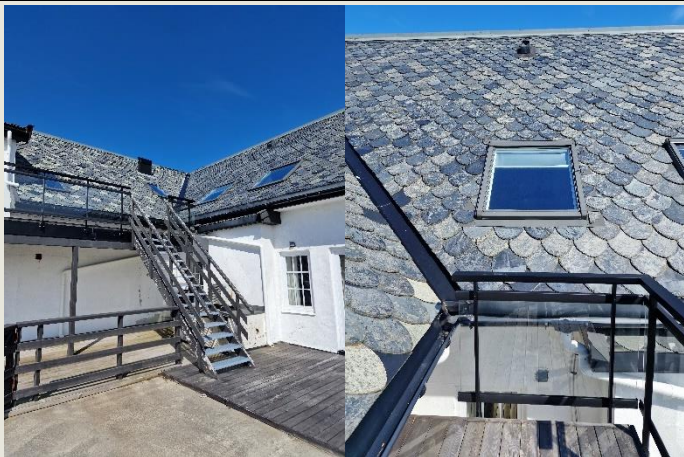
| ID # | Fag | Avvik funnet | | Tiltak | Utført |
|---|---|---|---|---|---|
| 4 | ARK/<br>RIBr | Innvendig<br>hjørne i<br>plan 3 | <p>Vindu i skråtak er angitt med brannklasse på tegning, denne er oppført uten brannmotstand.</p> | RIBr må vurdere om vindu skal ha brannmotstand som angitt på tegning, eller om den kan beholdes uten. BH må utføres tiltak iht. konklusjon fra RIBr | <p>Vurdering gjort av RIBr. Tilbakemelding fra RIBr er gitt per mail til Tore Frugård fra Øyvind Bergan den 11.08.2022. Kopi av denne er videresendt fra Frugård til oss.</p> <p>Avvik lukket.</p> |

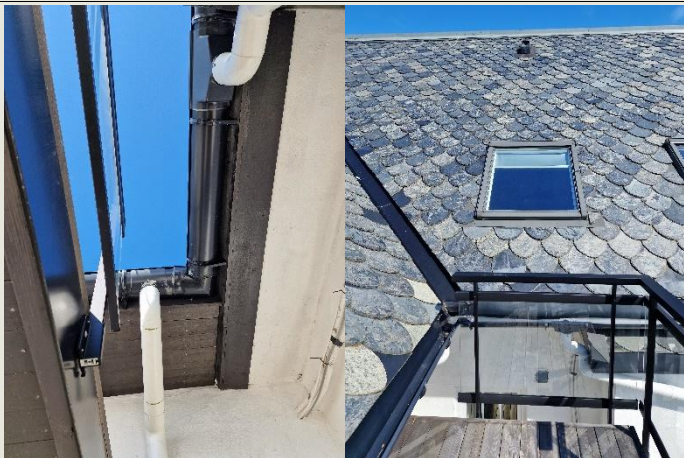
| ID # | Fag | Avvik funnet | | Tiltak | Utført |
|---|---|---|---|---|---|
| 5 | ARK/<br>BH | Rømning<br>fra<br>leilighet i<br>plan 3<br>«over»<br>selskapsl<br>okalet | <p>Balkong går ikke helt inn til veggen, slik at en har en mulighet for å falle ett plan ned.</p> | Hull må tettes og rekkverk må tilpasses slik at en ikke har mulighet for å falle ned ett plan. | <p>Tiltak utført og bekreftet lukket per mail og angitt med bilde per mail 24.08.2022</p> <p>Tilbakemelding fra RIBr er gitt per mail til Tore Frugård fra Øyvind Bergan den 11.08.2022. Kopi av denne er videresendt fra Frugård til oss.</p> <p>Avvik lukket.</p> |

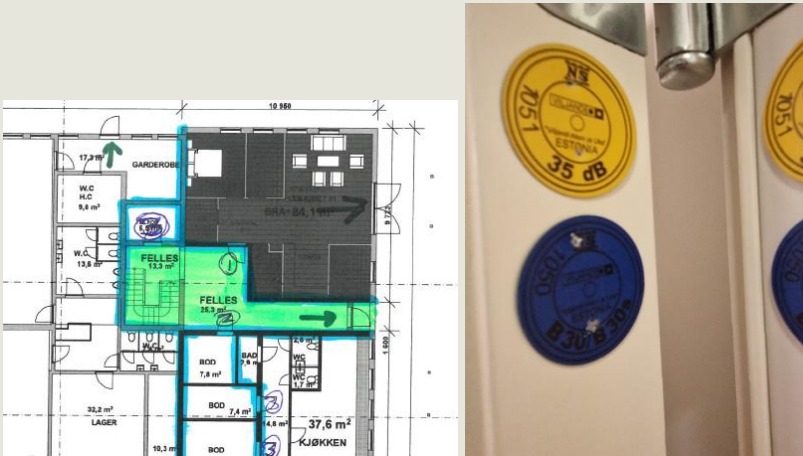
| ID # | Fag | Avvik funnet | | Tiltak | Utført |
|---|---|---|---|---|---|
| 7 | RIBr/<br>BH | | <p>Dør til bod i trapperom er angitt på tegning som EI 60. Dør som er satt inn er EI 30</p> | RIBr må vurdere om kravet skal beholdes ellers reduseres. BH må utføres tiltak iht. tilbakemelding fra RIBr | Vurdering gjort av RIBr. Tilbakemelding fra RIBr er gitt per mail til Tore Frugård fra Øyvind Bergan den 11.08.2022. Kopi av denne er videresendt fra Frugård til oss.<br><br>Avvik lukket. |

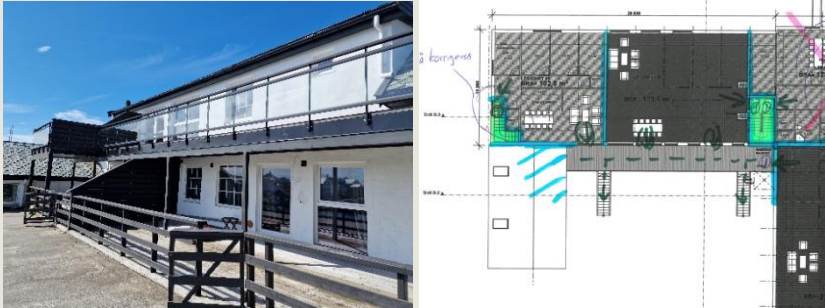
| ID # | Fag | Avvik funnet | | Tiltak | Utført |
|---|---|---|---|---|---|
| 8 | RIBr/<br>BH | Rømning<br>fra plan 3<br>leilighet | <p>På branntegninger er det angitt to trapper fra balkongen fra plan 3. I dag har leilighet lengst til venstre etablert egen «lukket» balkong, i tillegg har balkongen kun en trapp og ikke to som angis på tegning.</p> | RIBr må vurdere tiltak, BH må implementere disse. | <p>Vurdering gjort av RIBr at vegg fjernes og det etablere stige i ene enden. Tilbakemelding fra RIBr er gitt per mail til Tore Frugård fra Øyvind Bergan den 11.08.2022. Kopi av denne er videresendt fra Frugård til oss.</p> <p>Tiltak utført og bekreftet lukket per mail og angitt med bilde per mail 24.08.2022</p> <p>Stige er montert og dokumentert/bekreftet per mail 18.01.2023.</p> <p>Løsningen er også utbedret per mail. 20.05.2023 ved at det er etablert port og letter tilkomst til stigen.</p> <p>Avvik lukket.</p> |

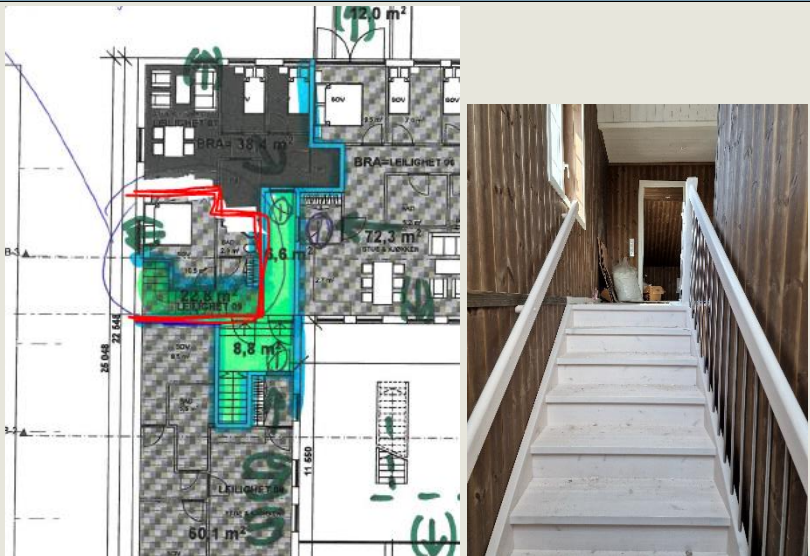
| ID # | Fag | Avvik funnet | | Tiltak | Utført |
|---|---|---|---|---|---|
| 9 | RIBr/<br>BH | Branncell<br>einndelin<br>g leilighet | <p>Brannskillet i plan 2 (og plan 3) stemmer ikke med slik leiligheten er bygget. Som vist på skissen over går brannskillet rundt der interntrepp og de to rommene er en del av samme branncelle som leiligheten over. Bilde til høyre er tatt fra repoet og opp til plan 3. Her er det ikke dør slik som er vist på branntegning.</p> | <p>Brannskissene må justeres slik at de stemmer overens med det som er bygget.</p> <p>Til info: Justering av branntegningene kan medføre at det fremkommer andre mangler.</p> | <p>Rapport/tegning er revidert samt tilbakemelding fra Tore Frugård med bildedokumentasjon av lukking er mottatt 04.05.2023</p> <p>Avvik lukket.</p> |

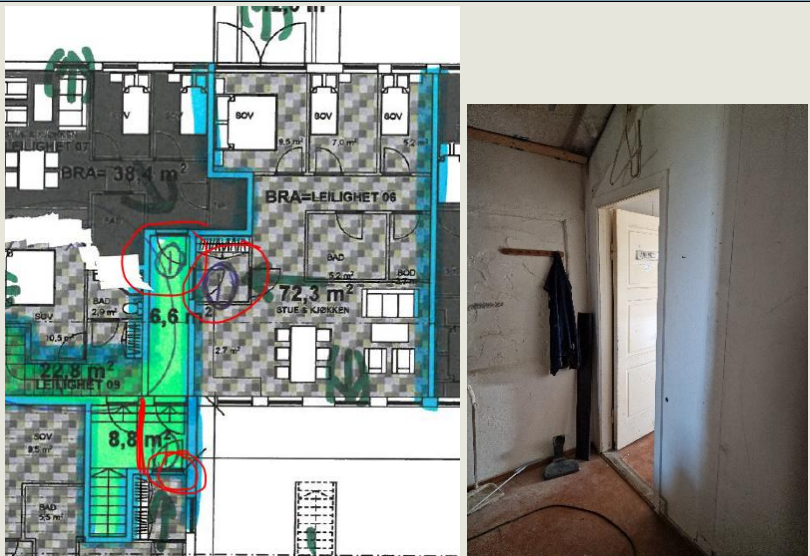
| ID # | Fag | Avvik funnet | | Tiltak | Utført |
|---|---|---|---|---|---|
| 10 | RIBr/<br>BH | Plan 2 | <p>De tre rommene som er merket med rød sirkel er uten brannklasse.</p> | RIBr/BH må vurdere om det skal settes inn dører eller om det midlertidig kan tillates at det etableres en vegg med dør med brannklasse for å dele opp korridoren som angitt med rød strek. | <p>Tilbakemelding fra Tore Frugård med bildedokumentasjon av lukking er mottatt 04.05.2023</p> <p>Avvik lukket.</p> |
