Fedje Sardinfabrikk

Kontrollrapport brannteknisk kontroll av utførelse

Dokumentnr.: KPR-Slutt

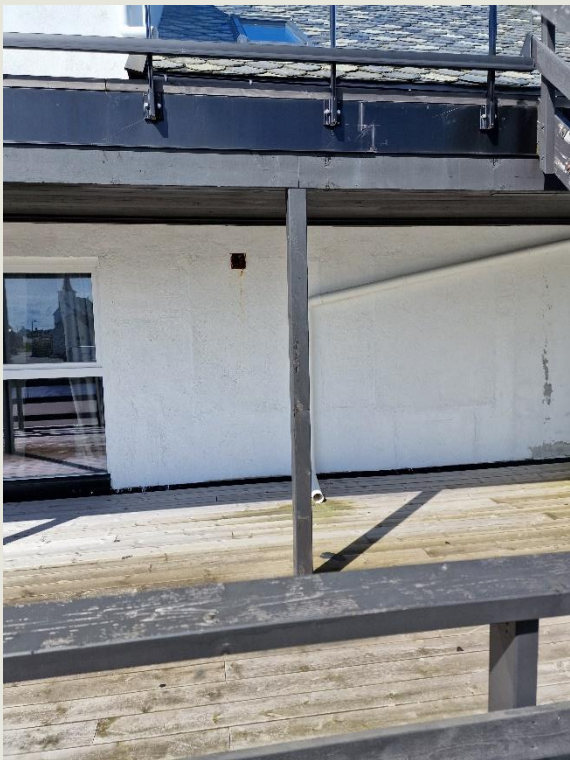
ID #	Fag	Avvik funnet		Tiltak	Utført
		Sted	Beskrivelse		
1	RIB/ BH	Balkong plan 2/3

<p>Det mangler sikring av bæring til balkongene for plan 3. Selve bæringen er i plan 2. De andre «søylene» er sikret rundt i bygget.</p>	Søylene må sikres tilsvarende som ellers i bygget.	<p>Søylene er bekreftet lukket per mail og angitt med bilde per mail 24.08.2022</p> <p>Tilbakemelding fra RIBr er gitt per mail til Tore Frugård fra Øyvind Bergan den 11.08.2022. Kopi av denne er videresendt fra Frugård til oss.</p> <p>Avvik lukket.</p>

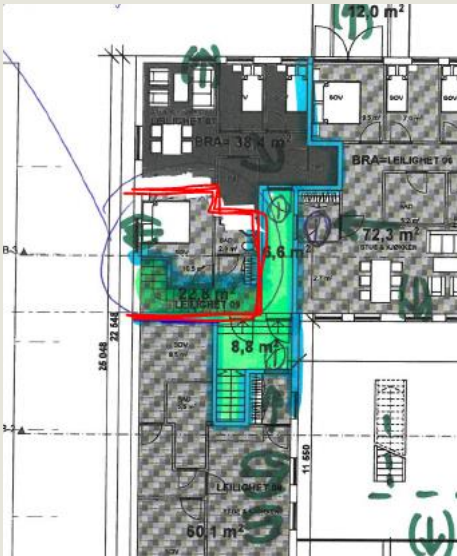
ID #	Fag	Avvik funnet		Tiltak	Utført
		Sted	Beskrivelse		
9	RIBr/ BH	Branncell eindelin g leilighet

<p>Brannskillet i plan 2 (og plan 3) stemmer ikke med slik leiligheten er bygget. Som vist på skissen over går brannskillet rundt der interntrepp og de to rommene er en del av samme branncelle som leiligheten over. Bilde til høyre er tatt fra repoet og opp til plan 3. Her er det ikke dør slik som er vist på branntegning.</p>	<p>Brannskissene må justeres slik at de stemmer overens med det som er bygget.</p> <p>Til info: Justering av branntegningene kan medføre at det fremkommer andre mangler.</p>	Ikke lukket per 19.01.2023

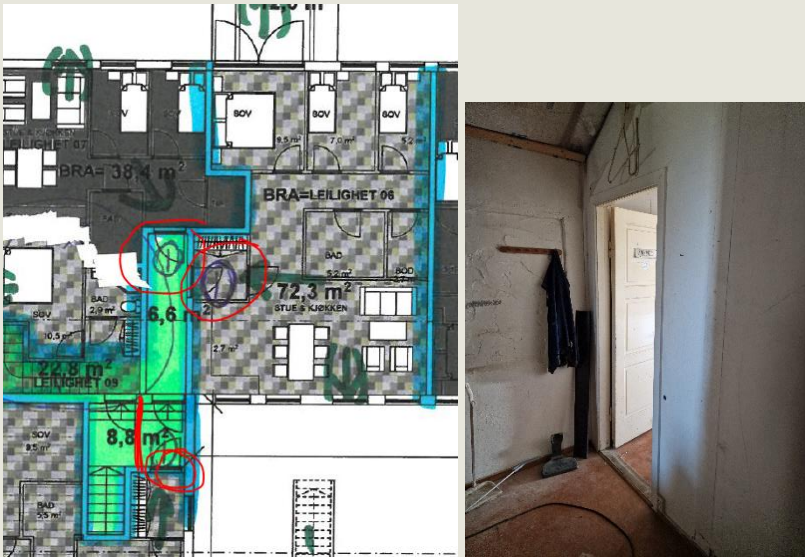
ID #	Fag	Avvik funnet		Tiltak	Utført
		Sted	Beskrivelse		
10	RIBr/ BH	Plan 2

<p>De tre rommene som er merket med rød sirkel er uten brannklasse.</p>	RIBr/BH må vurdere om det skal settes inn dører eller om det midlertidig kan tillates at det etableres en vegg med dør med brannklasse for å dele opp korridoren som angitt med rød strek.	Ikke lukket per 19.01.2023
11	RIBr/ BH	Trapperom	Brannkonseptet angir fortsatt krav til motorstyrt røykventilering.	Brannkonseptet må justeres med ny løsning eller røykventilasjon må etableres	Vurdering gjort av RIBr. Tilbakemelding fra RIBr er gitt per mail til Tore Frugård fra Øyvind Bergan den 11.08.2022. Kopi av denne er videresendt fra Frugård til oss. Avvik lukket.

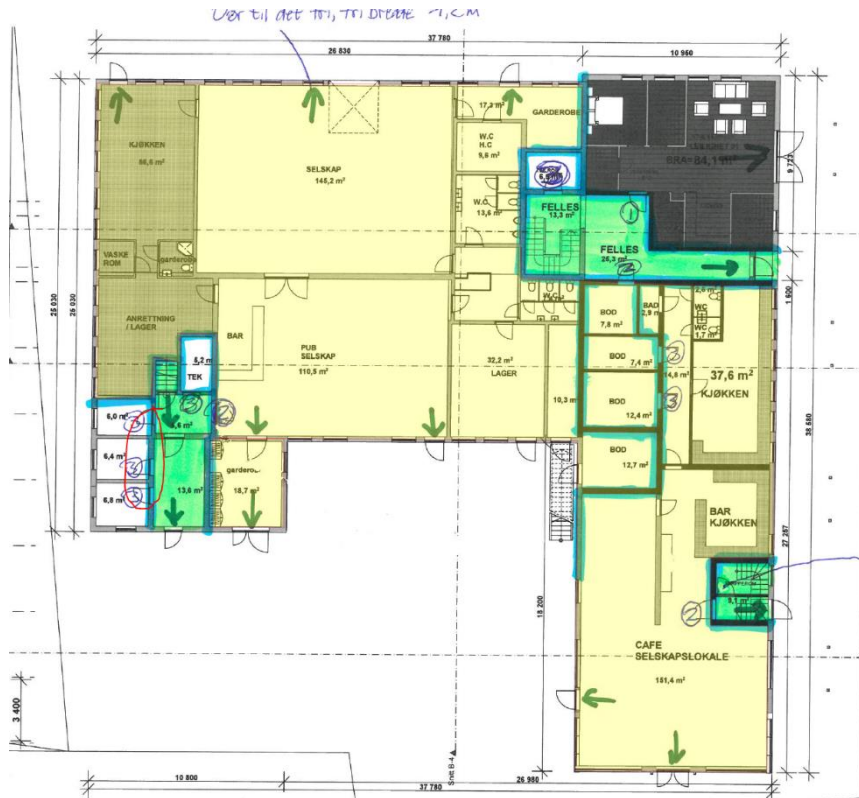
Som angitt tidligere har nye eiere mer eller mindre ribbet hele plan 1. Skisser under viser hvilket område som mer eller mindre er revet og fremstår som ett stort åpent lokale.

De tre dørene som er angitt med rød er også uten brannmotstand og er opplyst at er skiftet av de nye eierne. Dør som er angitt med tallet 2 inn til «pub selskap» er også blokkert i åpen stilling. Disse forholdene her er initiert av ny eier og må ansvarsbelegges av nye eiere. Disse forholdene er ikke en del av kontrollen, men det er viktig at dette belyses for å få frem de formelle forholdene. Se bilder på neste side som viser før blokkert i åpen stilling og ribbet lokale.
