Land og Strand Eiendom AS

# Fedje Sardinfabrikk

## Kontrollrapport brannteknisk kontroll av utførelse

Dokumentnr.: KPR-Slutt

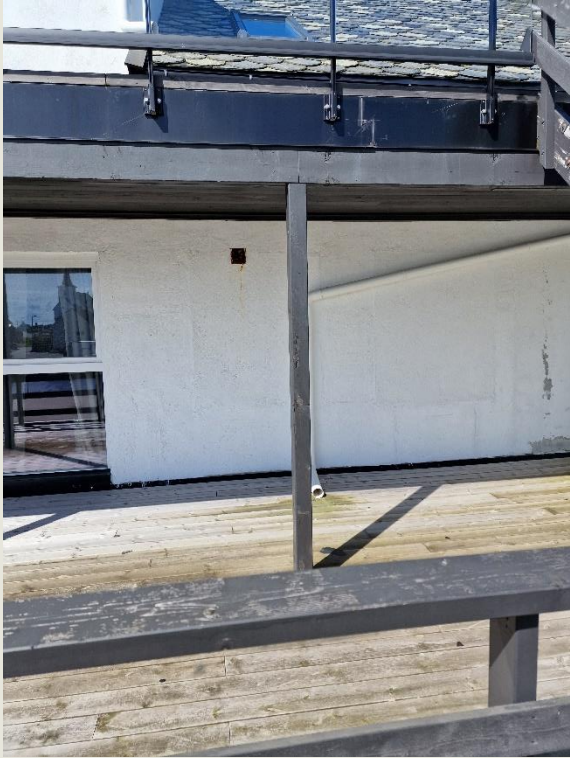
ID #	Fag	Avvik funnet		Tiltak	Utført
		Sted	Beskrivelse		
1	RIB/ BH	Balkong plan 2/3

<p>Det mangler sikring av bæring til balkongene for plan 3. Selve bæringen er i plan 2.                      De andre «søylene» er sikret rundt i bygget.</p>	Søylene må sikres tilsvarende som ellers i bygget.	<p>Søylene er bekreftet lukket per mail og angitt med bilde per mail 24.08.2022</p> <p>Tilbakemelding fra RIBr er gitt per mail til Tore Frugård fra Øyvind Bergan den 11.08.2022. Kopi av denne er videresendt fra Frugård til oss.</p> <p>Avvik lukket.</p>

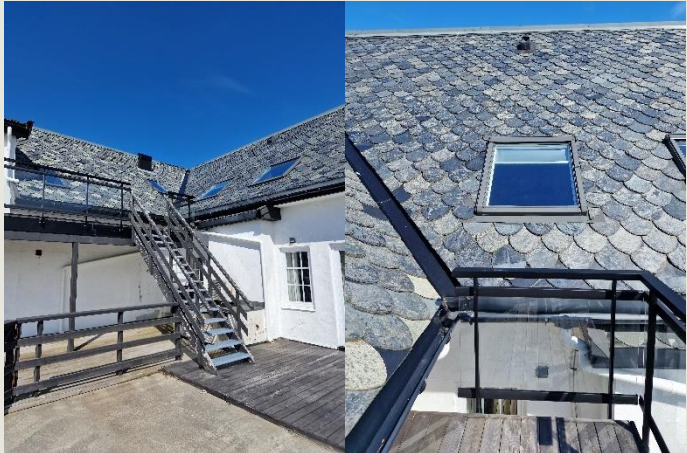
ID #	Fag	Avvik funnet		Tiltak	Utført
		Sted	Beskrivelse		
4	ARK/ RIBr	Innvendig hjørne i plan 3

<p>Vindu i skråtak er angitt med brannklasse på tegning, denne er oppført uten brannmotstand.</p>	<p>RIBr må vurdere om vindu skal ha brannmotstand som angitt på tegning, eller om den kan beholdes uten. BH må utføres tiltak iht. konklusjon fra RIBr</p>	<p>Vurdering gjort av RIBr. Tilbakemelding fra RIBr er gitt per mail til Tore Frugård fra Øyvind Bergan den 11.08.2022. Kopi av denne er videresendt fra Frugård til oss.</p> <p>Avvik lukket.</p>
5	ARK/ BH	Rømning fra leilighet i plan 3 «over» selskapsl okalet

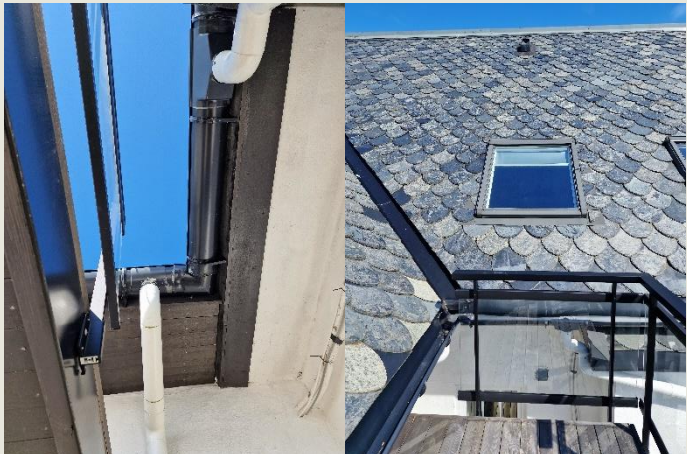
<p>Balkong går ikke helt inn til veggen, slik at en har en mulighet for å falle ett plan ned.</p>	<p>Hull må tettes og rekkverk må tilpasses slik at en ikke har mulighet for å falle ned ett plan.</p>	<p>Tiltak utført og bekreftet lukket per mail og angitt med bilde per mail 24.08.2022</p> <p>Tilbakemelding fra RIBr er gitt per mail til Tore Frugård fra Øyvind Bergan den 11.08.2022. Kopi av denne er videresendt fra Frugård til oss.</p> <p>Avvik lukket.</p>

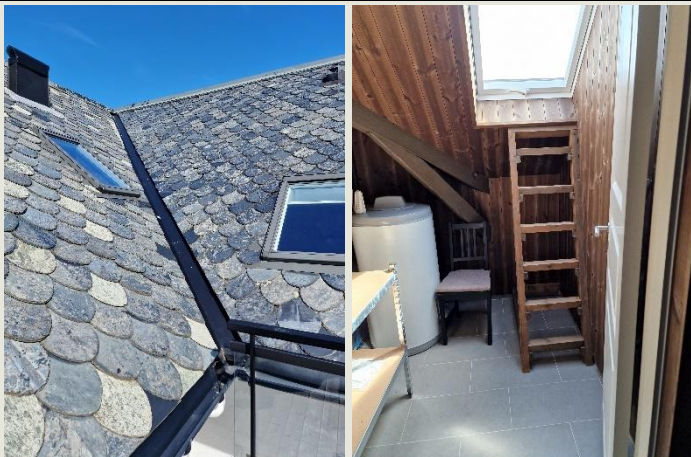
ID #	Fag	Avvik funnet		Tiltak	Utført
		Sted	Beskrivelse		
6	ARK/ RIBr	Rømning fra leilighet i hjørnet i pan 3

<p>På nye branntegninger er leilighet angitt som kun har en rømningsvei og derav ikke kan benyttes. Det er i dag tilrettelagt med rømning via skråtak med stige/trapp innvendig.</p>	RIBr må vurdere om denne rømningen er tilfredsstillende og evt. hvilke tiltak som må utføres. BH må utføres tiltak iht. tilbakemelding fra RIBr	Vurdering gjort av RIBr. Tilbakemelding fra RIBr er gitt per mail til Tore Frugård fra Øyvind Bergan den 11.08.2022. Kopi av denne er videresendt fra Frugård til oss.  Avvik lukket.
7	RIBr/ BH

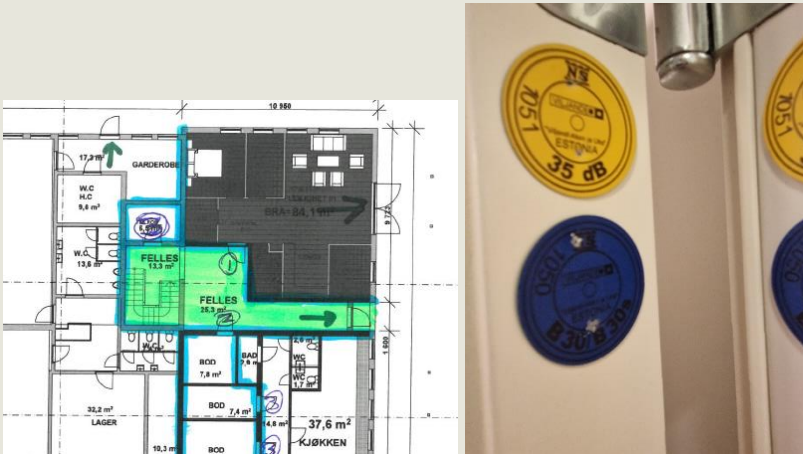
<p>Dør til bod i trapperom er angitt på tegning som EI 60. Dør som er satt inn er EI 30</p>	RIBr må vurdere om kravet skal beholdes ellers reduseres. BH må utføres tiltak iht. tilbakemelding fra RIBr	Vurdering gjort av RIBr. Tilbakemelding fra RIBr er gitt per mail til Tore Frugård fra Øyvind Bergan den 11.08.2022. Kopi av denne er videresendt fra Frugård til oss.  Avvik lukket.

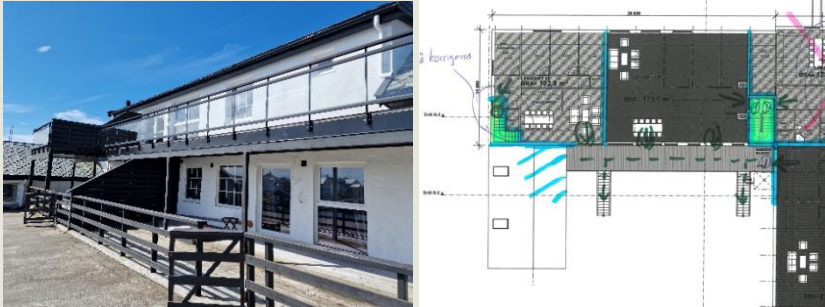
ID #	Fag	Avvik funnet		Tiltak	Utført
		Sted	Beskrivelse		
8	RIBr/ BH	Rømning fra plan 3 leilighet

<p>På branntegninger er det angitt to trapper fra balkongen fra plan 3. I dag har leilighet lengst til venstre etablert egen «lukket» balkong, i tillegg har balkongen kun en trapp og ikke to som angis på tegning.</p>	RIBr må vurdere tiltak, BH må implementere disse.	<p>Vurdering gjort av RIBr at vegg fjernes og det etablere stige i ene enden. Tilbakemelding fra RIBr er gitt per mail til Tore Frugård fra Øyvind Bergan den 11.08.2022. Kopi av denne er videresendt fra Frugård til oss.</p> <p>Tiltak utført og bekreftet lukket per mail og angitt med bilde per mail 24.08.2022</p> <p>Stige er montert og dokumentert/bekreftet per mail 18.01.2023.</p> <p><b>Løsningen er også utbedret per mail. 20.05.2023 ved at det er etablert port og letter tilkomst til stigen.</b></p> <p>Avvik lukket.</p>

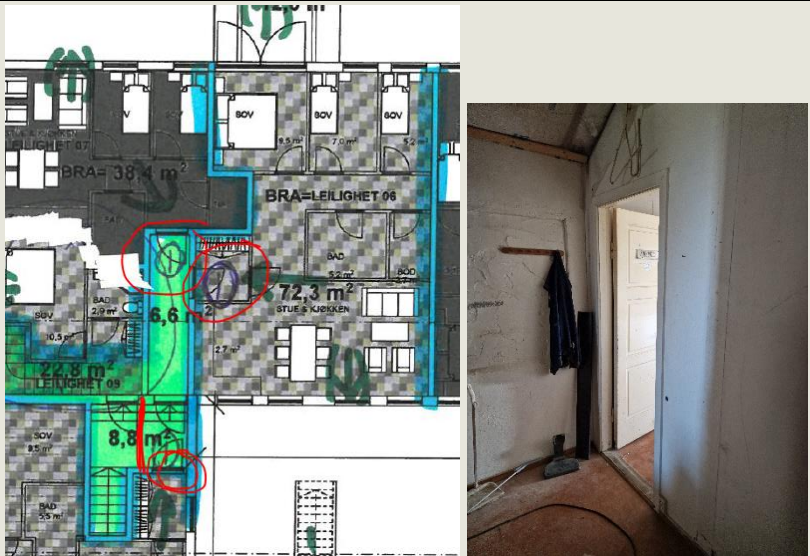
ID #	Fag	Avvik funnet		Tiltak	Utført
		Sted	Beskrivelse		
10	RIBr/ BH	Plan 2

<p>De tre rommene som er merket med rød sirkel er uten brannklasse.</p>	RIBr/BH må vurdere om det skal settes inn dører eller om det midlertidig kan tillates at det etableres en vegg med dør med brannklasse for å dele opp korridoren som angitt med rød strek.	<p>Tilbakemelding fra Tore Frugård med bildedokumentasjon av lukking er mottatt 04.05.2023</p> <p>Avvik lukket.</p>
11	RIBr/ BH	Trapperom	Brannkonseptet angir fortsatt krav til motorstyrt røykventilering.	Brannkonseptet må justeres med ny løsning eller røykventilasjon må etableres	<p>Vurdering gjort av RIBr. Tilbakemelding fra RIBr er gitt per mail til Tore Frugård fra Øyvind Bergan den 11.08.2022. Kopi av denne er videresendt fra Frugård til oss.</p> <p>Avvik lukket.</p>

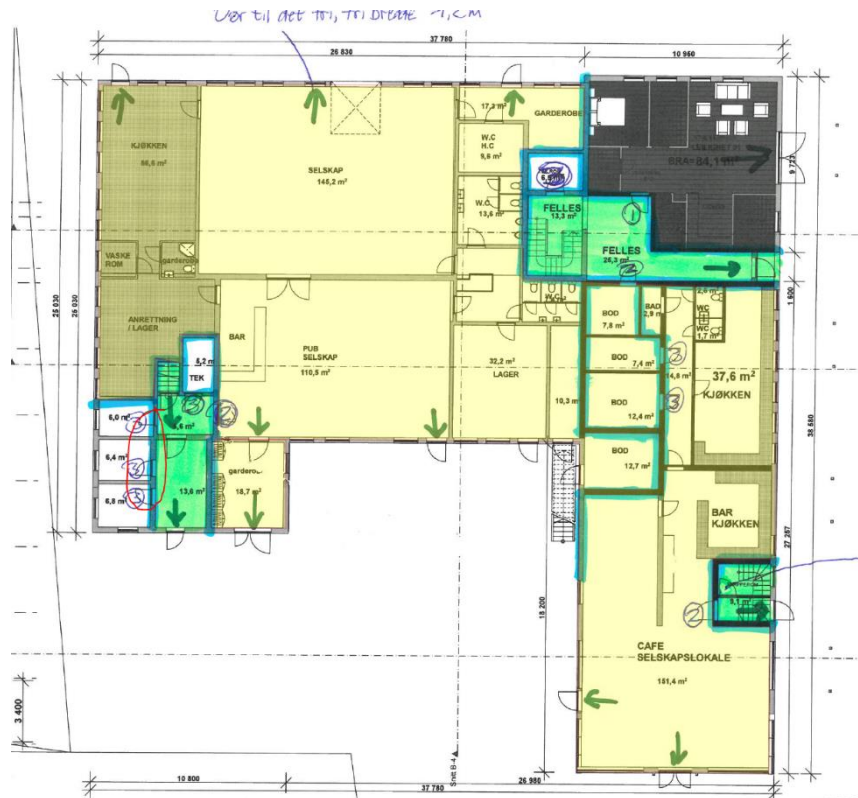
Som angitt tidligere har nye eiere mer eller mindre ribbet hele plan 1. Skisser under viser hvilket område som mer eller mindre er revet og fremstår som ett stort åpent lokale.

De tre dørene som er angitt med rød er også uten brannmotstand og er opplyst at er skiftet av de nye eierne. Dør som er angitt med tallet 2 inn til «pub selskap» er også blokkert i åpen stilling. Disse forholdene her er initiert av ny eier og må ansvarsbelegges av nye eiere. Disse forholdene er ikke en del av kontrollen, men det er viktig at dette belyses for å få frem de formelle forholdene. Se bilder på neste side som viser før blokkert i åpen stilling og ribbet lokale.
