# Fedje Sardinfabrikk

## Kontrollrapport brannteknisk kontroll av utførelse

Dokumentnr.: KPR-Slutt

2023-05-22 Oppdragsnr.: 5164799

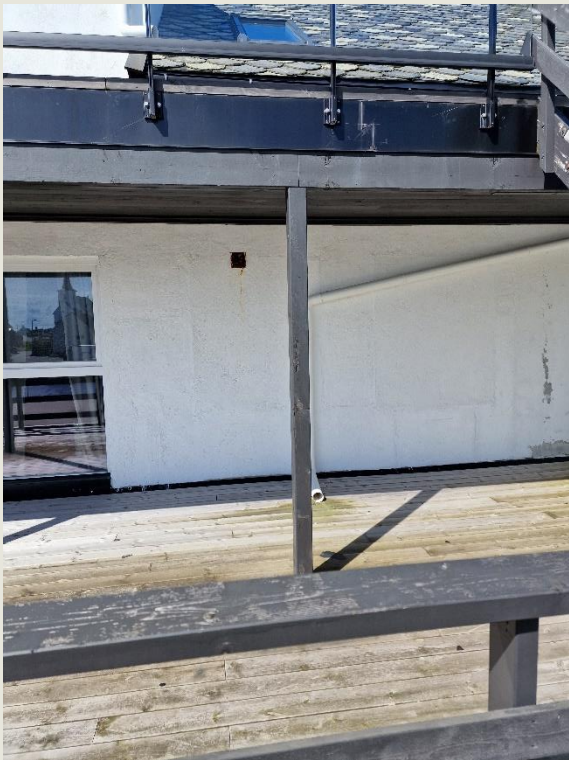
| ID # | Fag | Avvik funnet | | Tiltak | Utført |
|---|---|---|---|---|---|
| 1 | RIB/<br>BH | Balkong<br>plan 2/3 | <p>Det mangler sikring av bæring til balkongene for plan 3. Selve bæringen er i plan 2.<br/>De andre «søylene» er sikret rundt i bygget.</p> | Søylene må sikres tilsvarende som ellers i bygget. | <p>Søylene er bekreftet lukket per mail og angitt med bilde per mail 24.08.2022</p> <p>Tilbakemelding fra RIBr er gitt per mail til Tore Frugård fra Øyvind Bergan den 11.08.2022. Kopi av denne er videresendt fra Frugård til oss.</p> <p>Avvik lukket.</p> |
