**Fra:** Eilin Houlison Molvik  
**Sendt:** 13. april 2016 15:36  
**Til:** 'Petter Tenold'  
**Emne:** SV: Langheiane felt B7 - Lindås kommune gbnr. 188/770 m.fl. Feilstøp av repo på svalgang hus A

**Fra:** Petter Tenold [<mailto:petter@ogarkitekter.no>]  
**Sendt:** 13. april 2016 14:23  
**Til:** Eilin Houlison Molvik  
**Emne:** Langheiane felt B7 - Lindås kommune gbnr. 188/770 m.fl. Feilstøp av repo på svalgang hus A

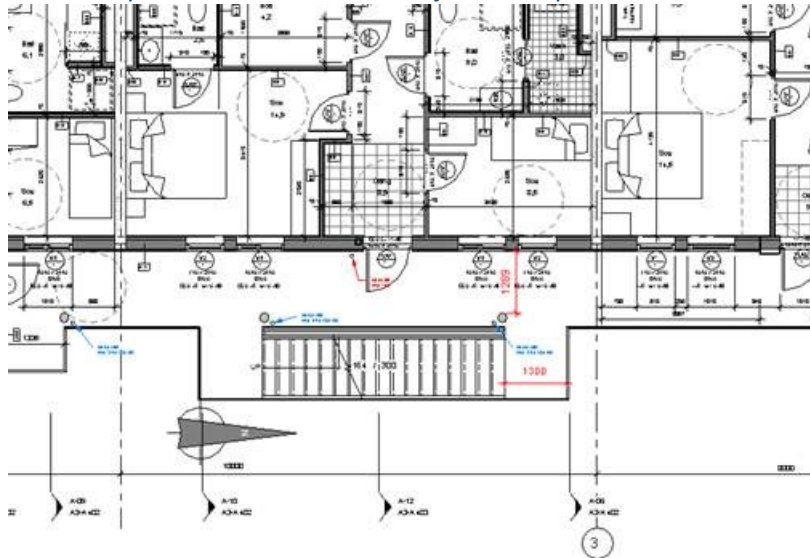
Da har det skjedd en misforståelse mellom byggingeniør og arkitekt og to av de utvidede repos på svalgang i Hus A er blitt 1,3 m brede i stedet for 2,0 m. Dette er de repos som ble utvidet før vi fikk rammetillatelse på grunn av at det ble påpekt at vi ikke hadde møteplass for rullestol med 1,8m bredde.

Limer inn plan som viser hvor situasjonen er i plan 1:

Ikke gjøre noe... Det er jo plass for en rullestol på repos og det er god nok bredde til at det ikke skal være noe problem å kjøre ut og rygge tilbake.

Støpe på 70 cm for å oppnå 2,0 m bredde på repos. Dette kan la seg gjøre, men det er ikke helt enkelt og koster mellom 100.000 – 150.000 kr (veldig raskt overslag av RIB). Problemet er at det ene av reposene også er bærende for trapper på begge sider, så biten som støpes på her må henge veldig godt fast... Samtidig vil vi også endring av bredde på repos gjøre at ett av trappeløpene forskyves slik at vi også må endre på enda ett repos uansett hvilken side vi angriper dette på.

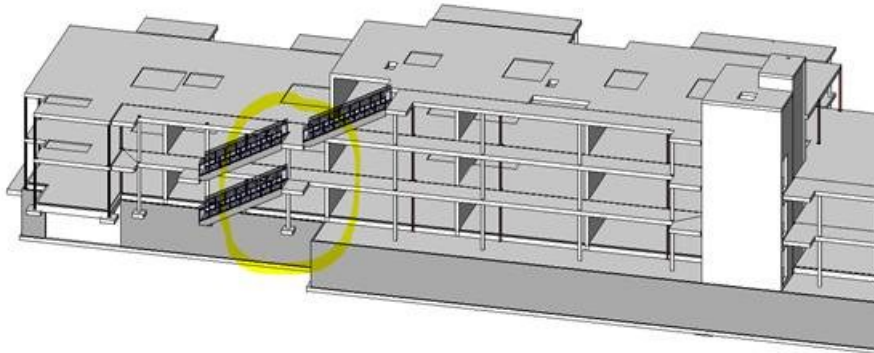
Og en 3D illustrasjon med markering av hvor reposene er:
