Vår ref.
2016-06-001

Oppsummering synfaring av bruer i Lindås kommunes, onsdag 29 juni.

Felles brubefaring Lindås kommune med Kjetil Eikefet, Rune Kilen og Arne Mathias Selberg, 09.00 til 15:00.

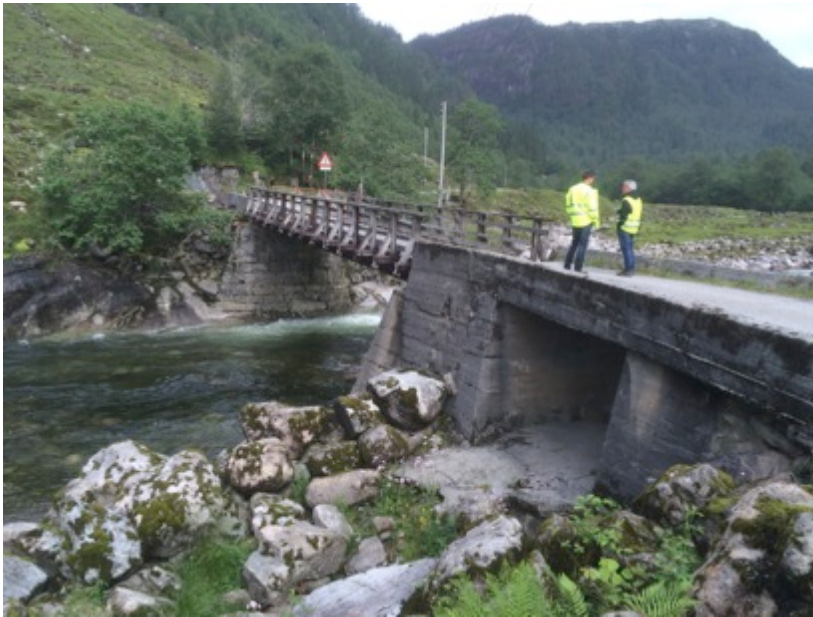
004 Eikemo 1

- Mye korrosjon på underliggende hovedbjelker.
- Sekundærbjelkelag i tre er oppsprekket/generelt lite restlevetid på trevirke.
- Slitt tredekke.
- Sprekker på fundament, begge sider. Disse er ikke kritiske.
- Noe utvasking ved fundament ut mot elv.

1. Rehabiliterer bruene: Bytte bjelker med samme dimensjon, bygge nytt sekundærbjelkelag, legge nytt tredekke og montere moderne rekkver i stål. Deretter injisjere sprekker med sement, utbedre skader på betongen. Deretter ta en understøp på hovedfundament i elven.
2. Bygge ny brukonstruksjon, som er lignende dagens konstruksjon, i realiteten er rehabilitering.

- Avklar med SVV om det er behov for at denne brukonstruksjonen kan benyttes i framtiden som evt anleggsvei til kommende utbyggingsprosjekt. Be SVV om anleggsbidrag til å oppgradere bruene.
- Kommunen må avklare hvilken laster som evt rehabilitert brukonstruksjonen skal prosjekteres for, så kan rehabilitering settes i gang. Ett forslag er å montere 4 parallelle bjelker, isteden for 2 bjelker, slik det i dag. Da får man på en enkel måte oppgradert bruene til å ta større laster.

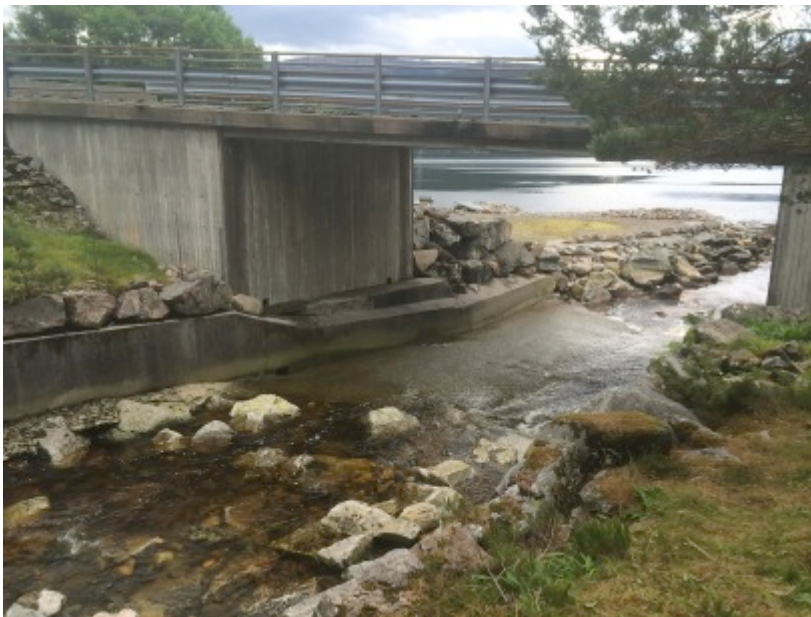
005 Molvik 1

- Hydrolog ser videre på saken rundt vannstrøminger. Avgjør om mulige tiltak.
- Bruteknisk tiltak, så bør landkar på brua, begge sider utbedres da betongskader i elveleie vil utvikle over tid. Eventuelt så plastres brua med steiner langs elvekant, slik at energi fra elva tas opp av plastrings stein! Anbefaler at Hydrolog uttaler seg om denne saken også.
