GEOLOG AS

Stabilisering av ras-skrent ved Hillesvåg Ullvarefabrikk og geologisk vurdering i forbindelse med utarbeiding av reguleringsplan.

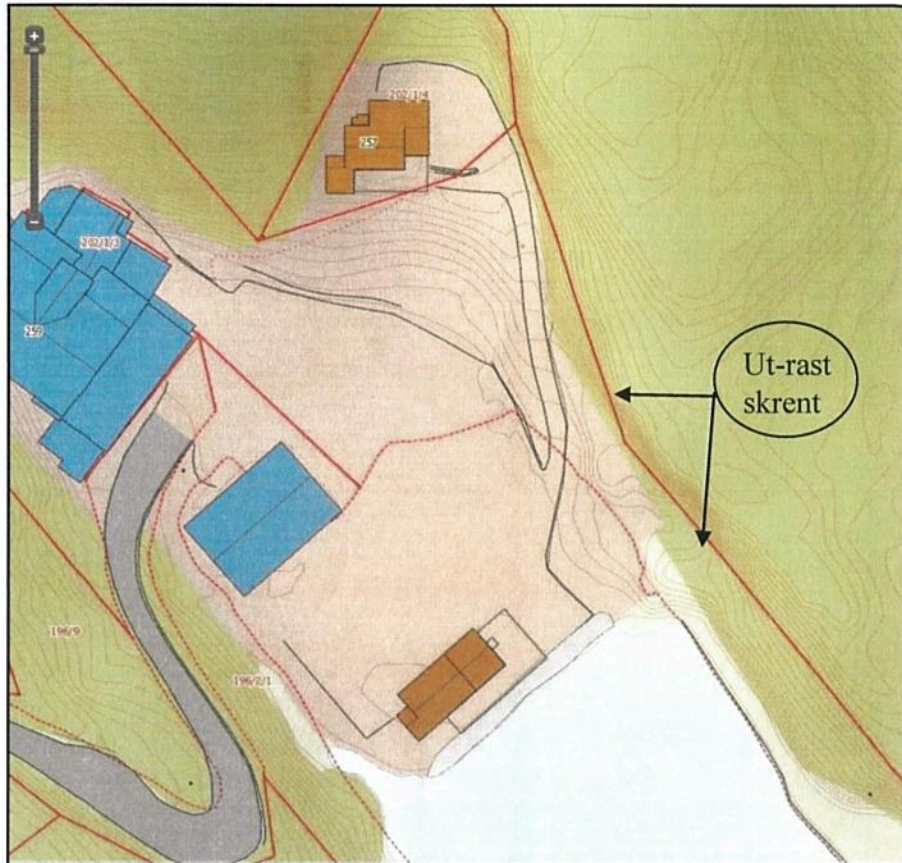
Fig 6. Området for utrast skrent.

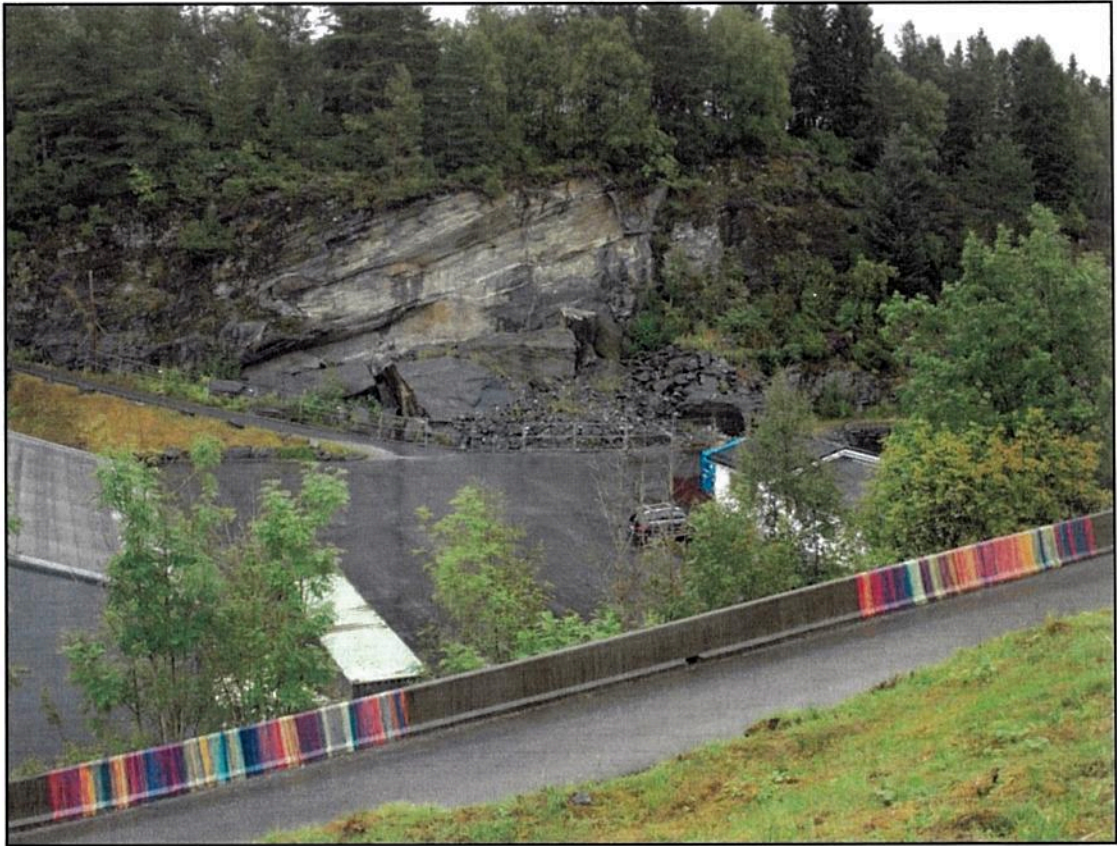
Fig 7. Ut-rast skrent angitt i fig. 6.

1. Skrenten som har oppstått etter at et overheng har rast ned, må renses for løst materiale. Dette kan utføres ved hjelp av pikking og fjerning av vegetasjon, løsmasse i overkant av skrent.
2. Etter rensking av skrent må det vurderes om det trengs sikring i form av bolting, nett e.l.
3. Trær over skrent og som kan velte ned skrent må fjernes.
4. Grunnet hellning på skrent anbefales etablering av gjerde på toppen av skrent. Gjerdestolpene må festes i fast fjell og nettingen må ha diameter mindre enn 10 cm.

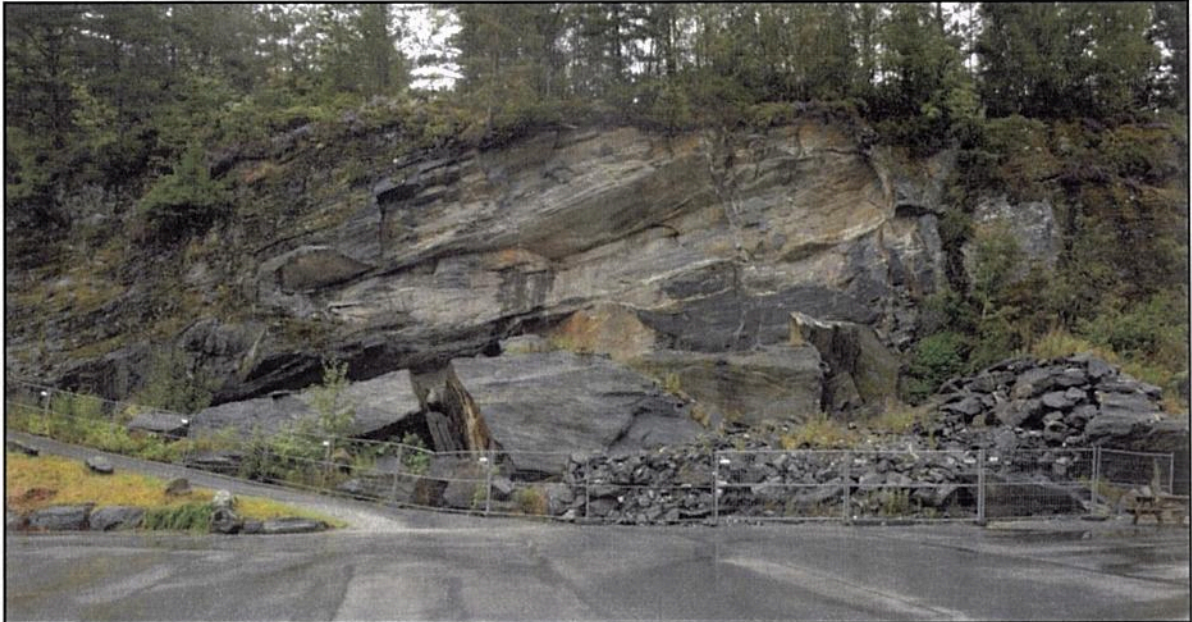
Fig 8. Ut-rast skrent med nedfalt materiale.

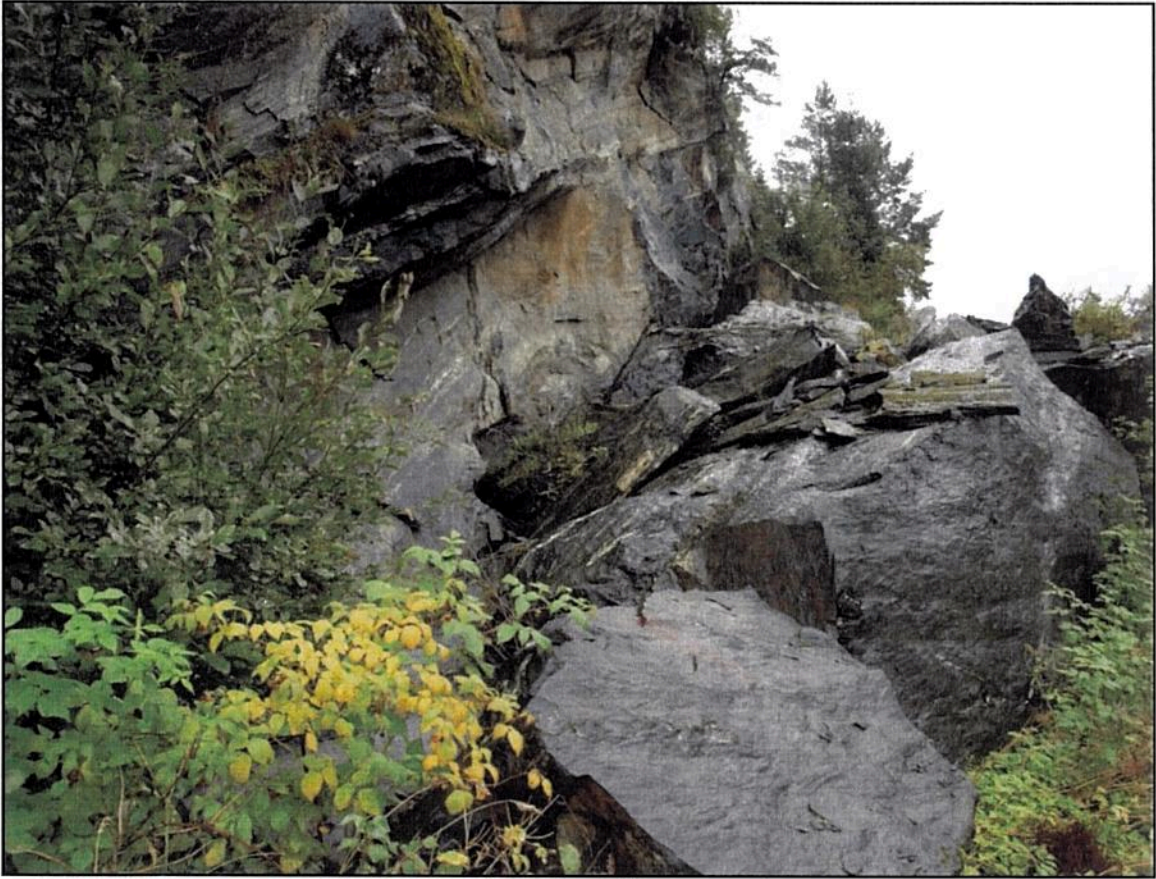
Fig 9. Materialet fra tidligere overheng.

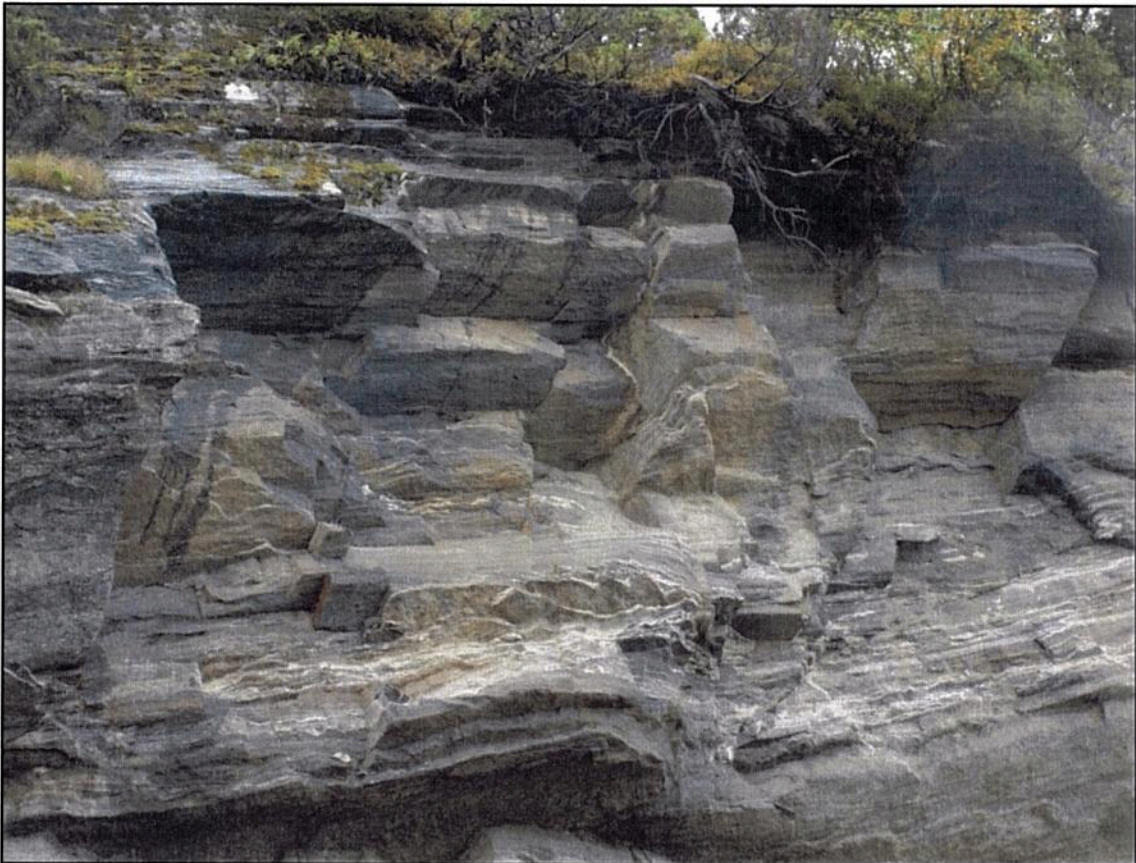
Fig 10. Det gjenstår løst materiale i skrenten.

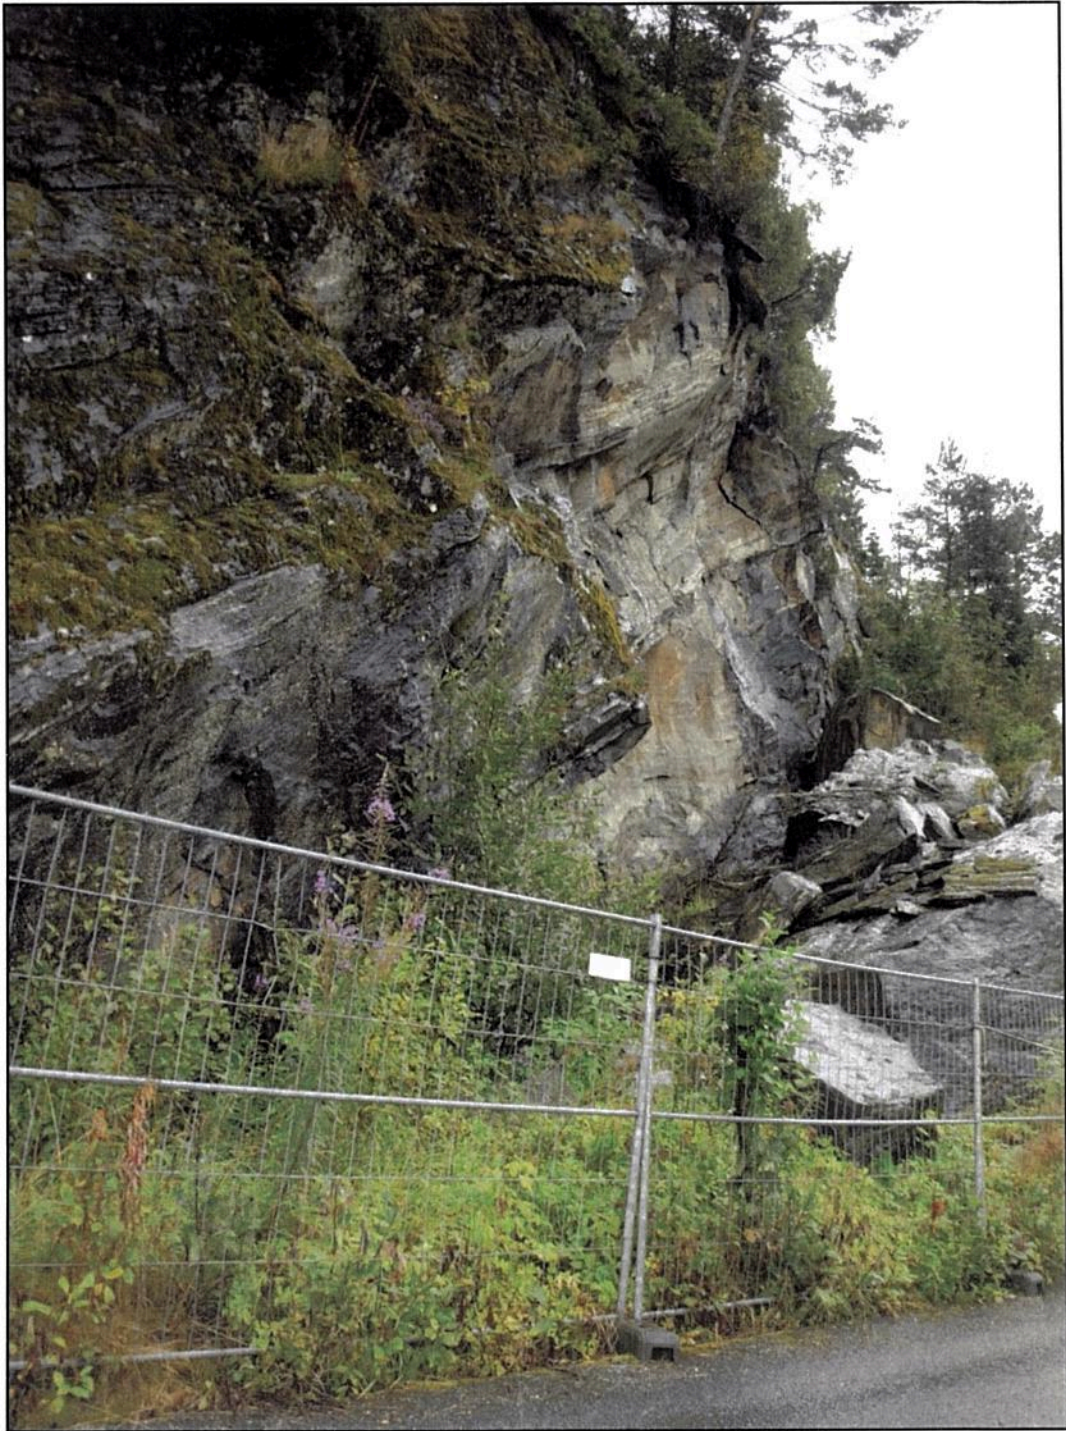
Fig 11. Det er et overheng som har fallt ned.

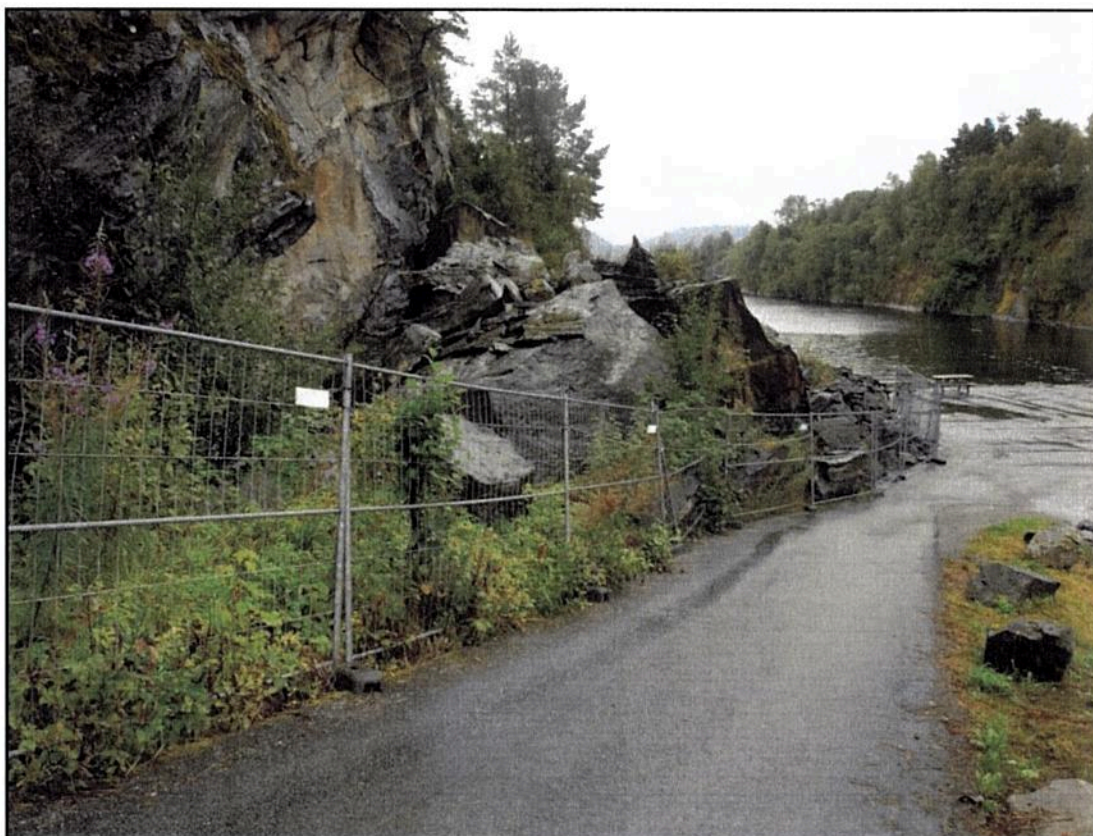
Fig 12. Akkumulasjon av det nedraste materialet.

5. Skrent langs vei mot bolighus må også renskes for løst materiale før behov for ytterligere sikring vurderes.
6. Skrent øst for fabrikkbygning bør renskes for busker og annen vegetasjon og deretter vurderes om ytterligere sikring, rensking behøves.
7. For fjerning av nedrast materiale må sikkerhetstiltak si samsvar med god entreprenørvirksomhet etableres.
8. Det anbefales måling av tykkelse på løsmasser i våg før utfylling starter. Utfylling på ustabile masser kan medføre undersjøisk ras.

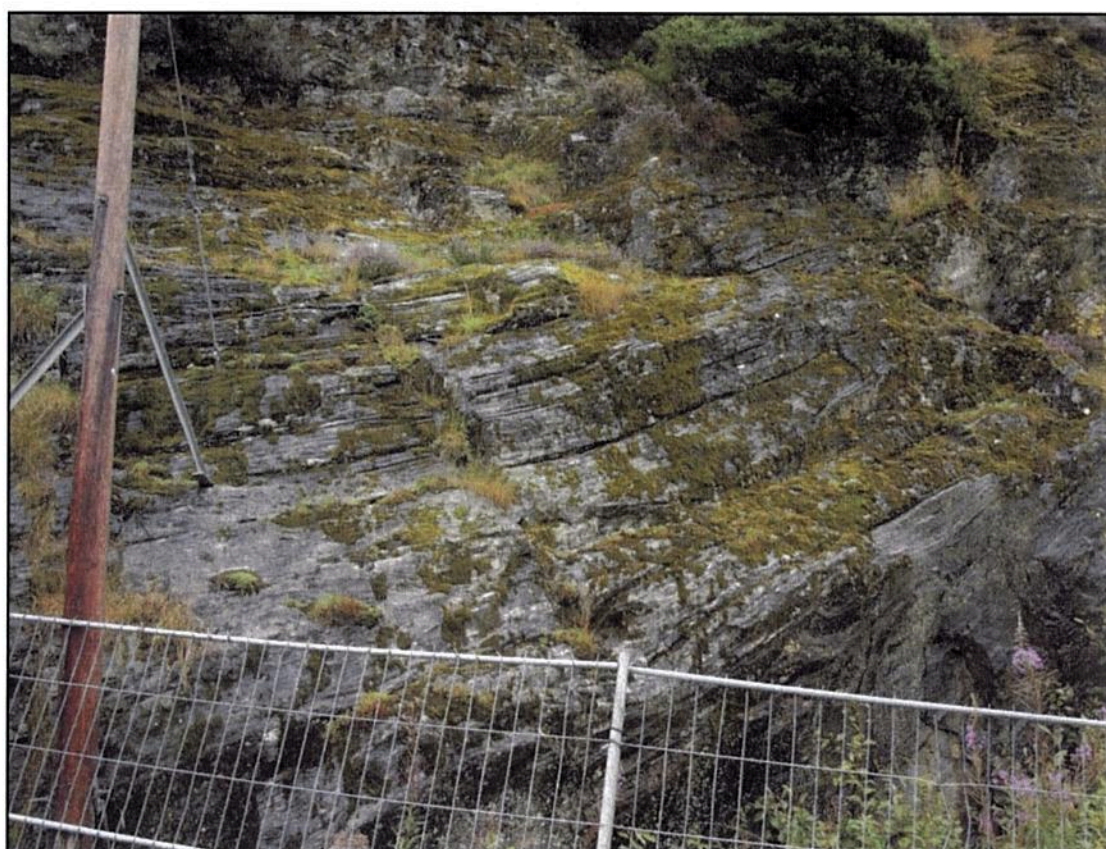
Fig 13. Overflaten på skrenten nord for ras-stedet viser god stabilitet.

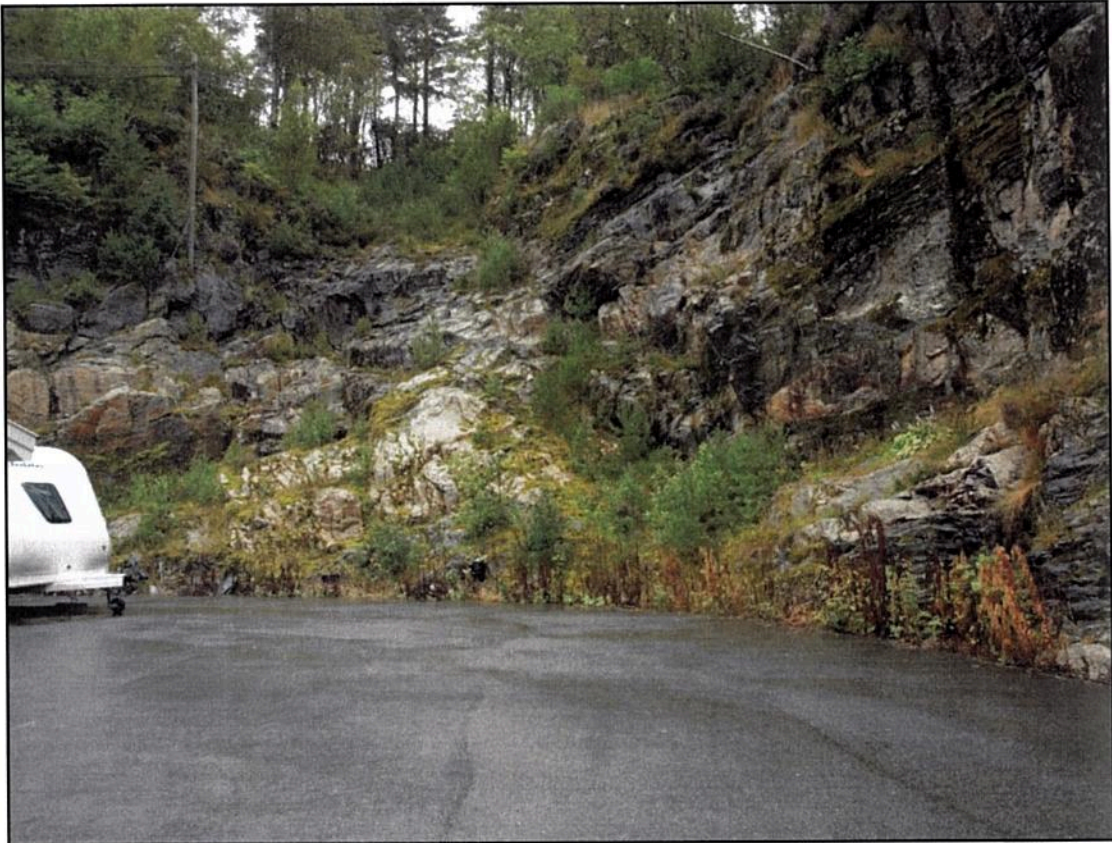
Fig 14. I oppkjørsel til bolighus nordøst for kai-anlegg er det oppsprukket granittisk gneis.

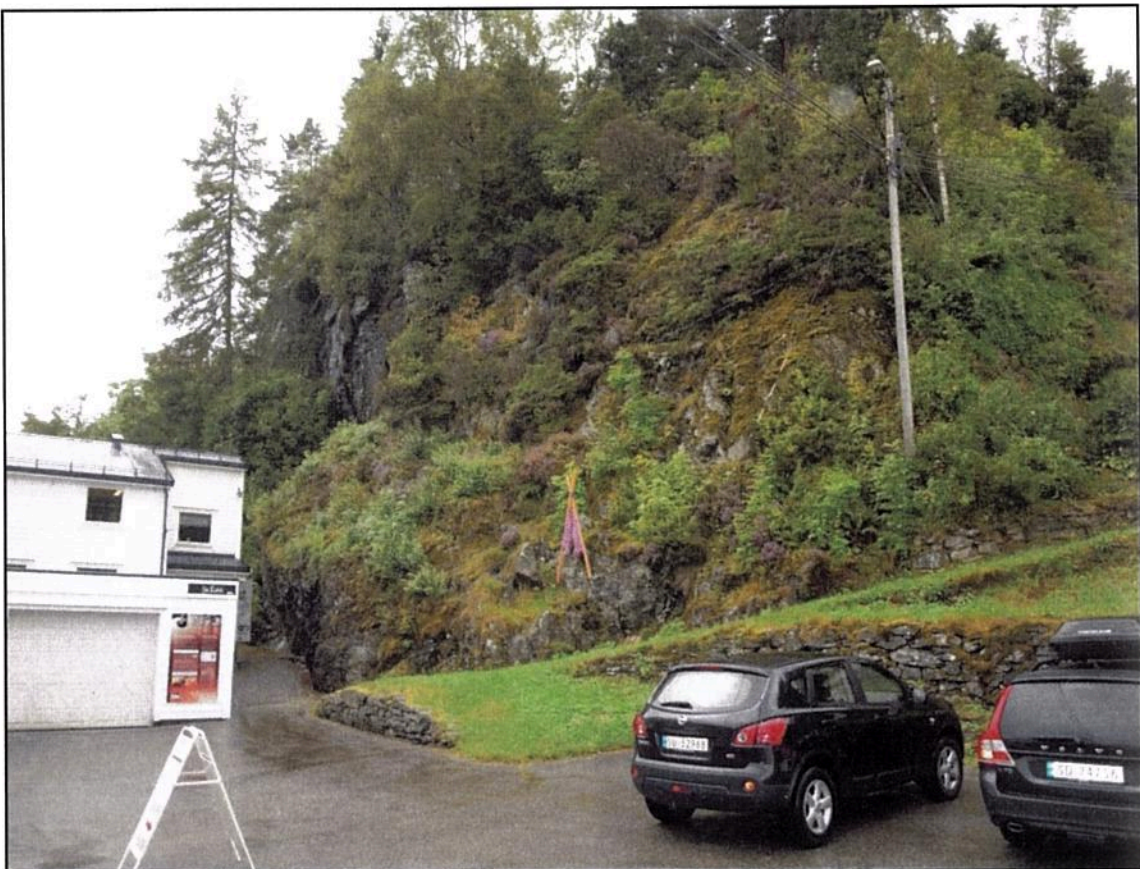
Fig 15. Øst for fabrikkbygning er det stabil overflate i skrenten.

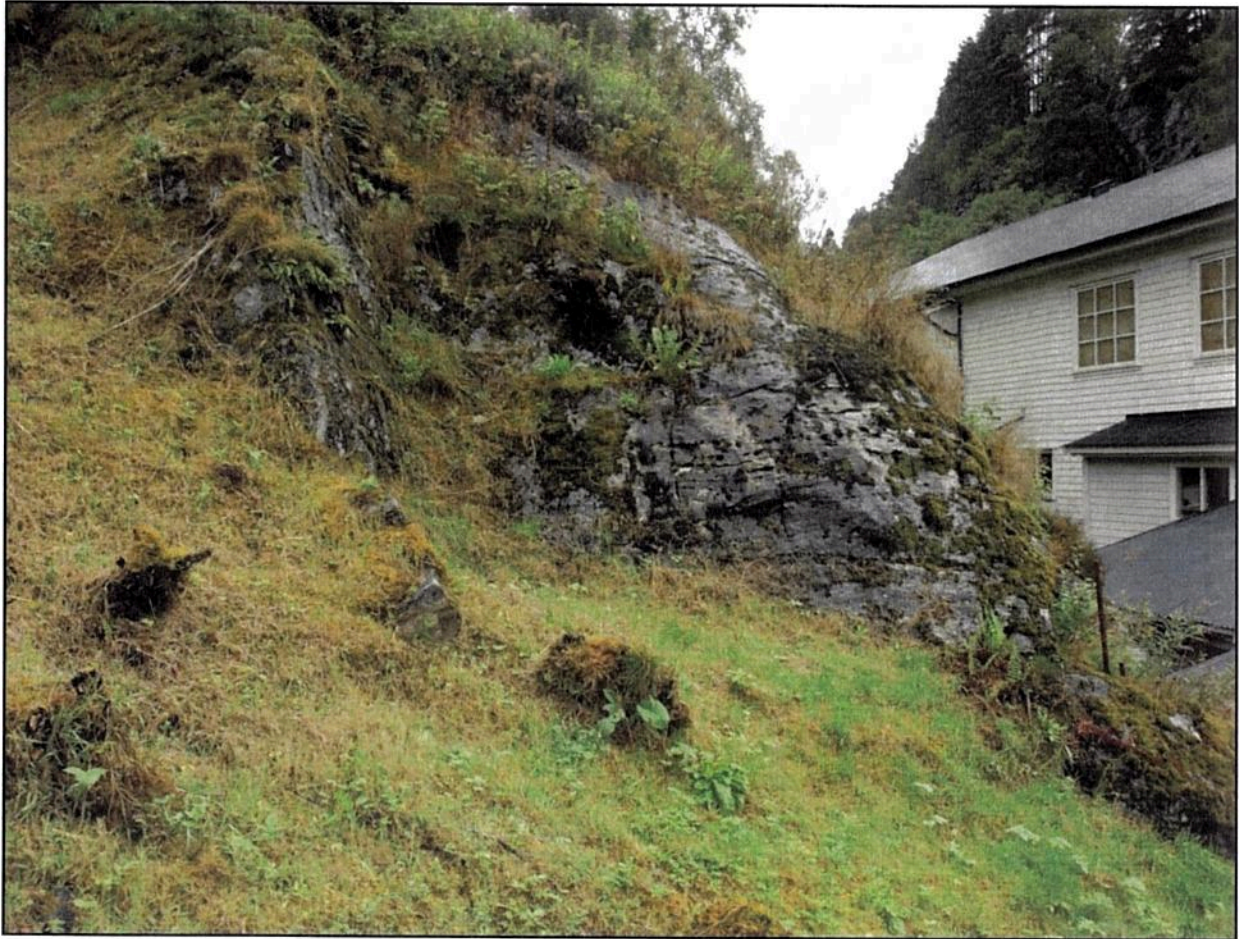
Fig 16. Vest for fabrikk-bygning er overflaten stabil.

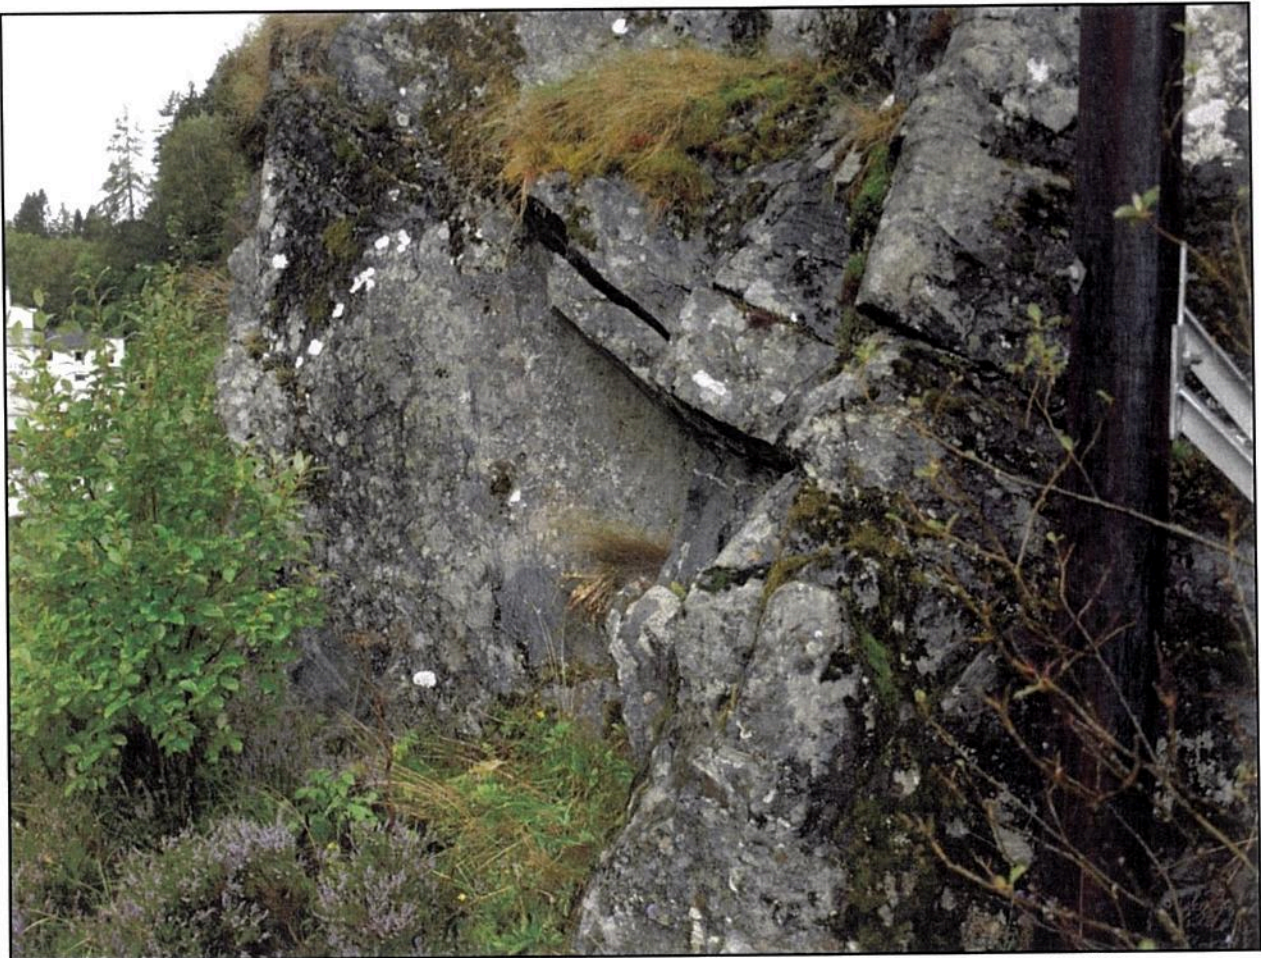
Fig 17. Laghellingen sees i skrent sør-vest i bukt; fabrikk til venstre på bildet.

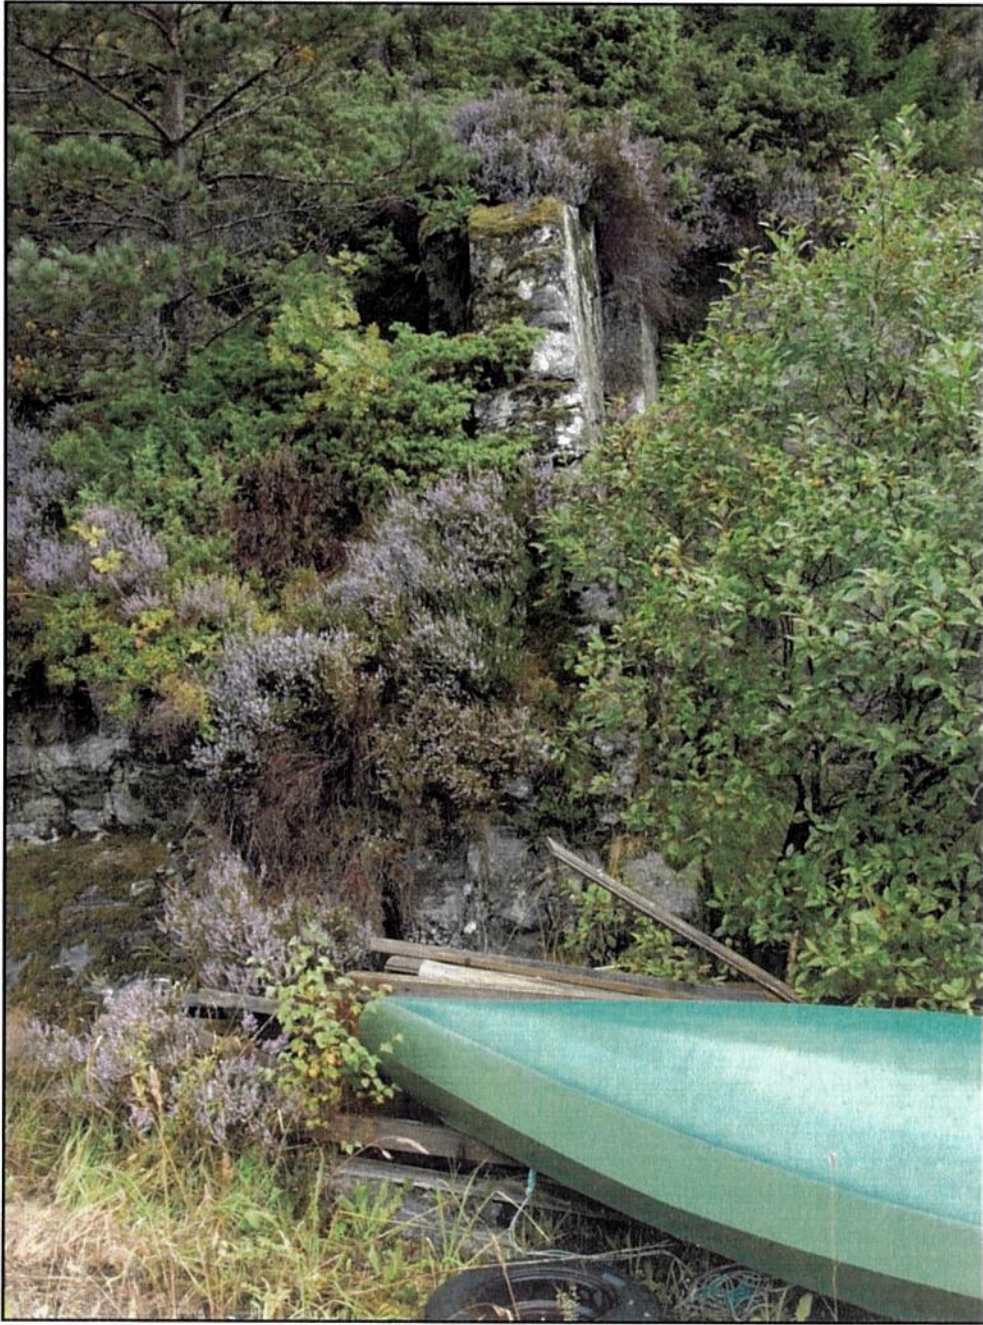
Fig 18. Sørøst i bukt vises oppsprekking normalt på lagning.

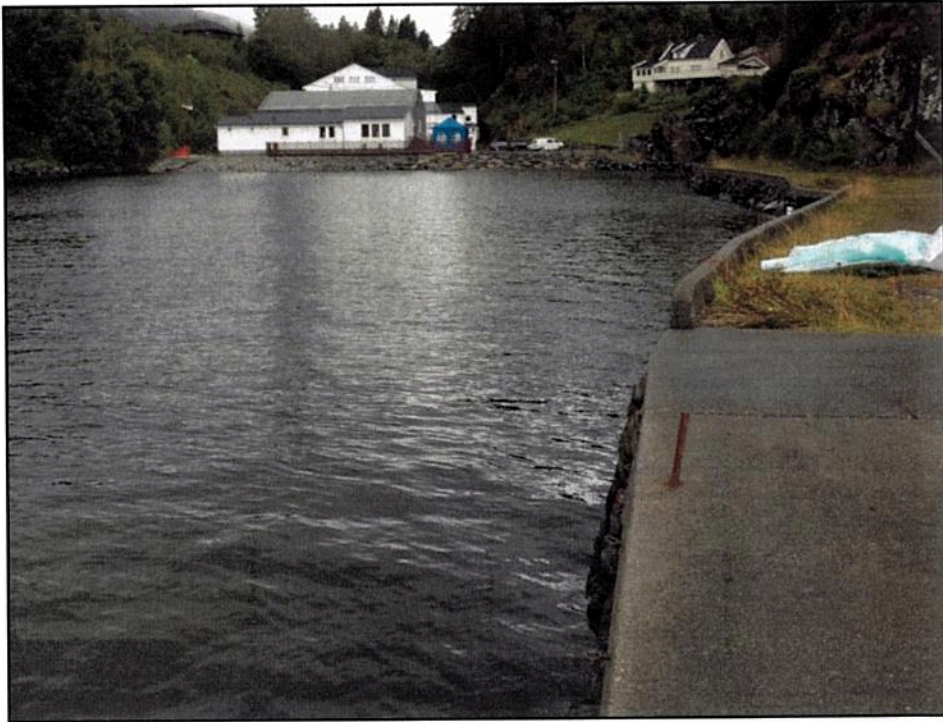
Fig 19. Støpekant mot sjø har sig.

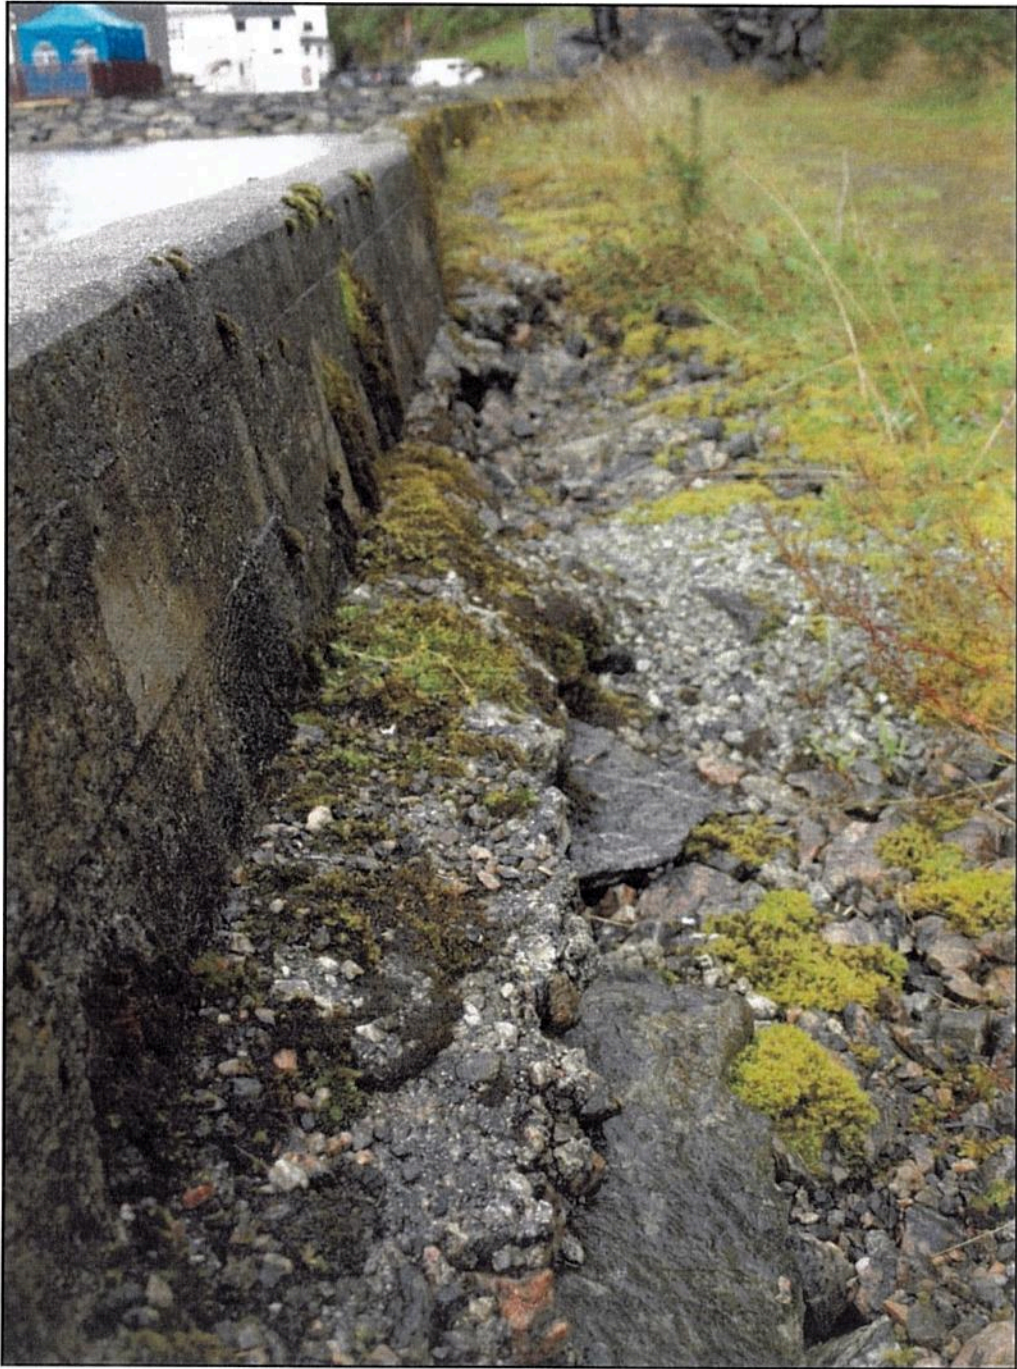
Fig 20. Betongkant inkludert såle har seget..

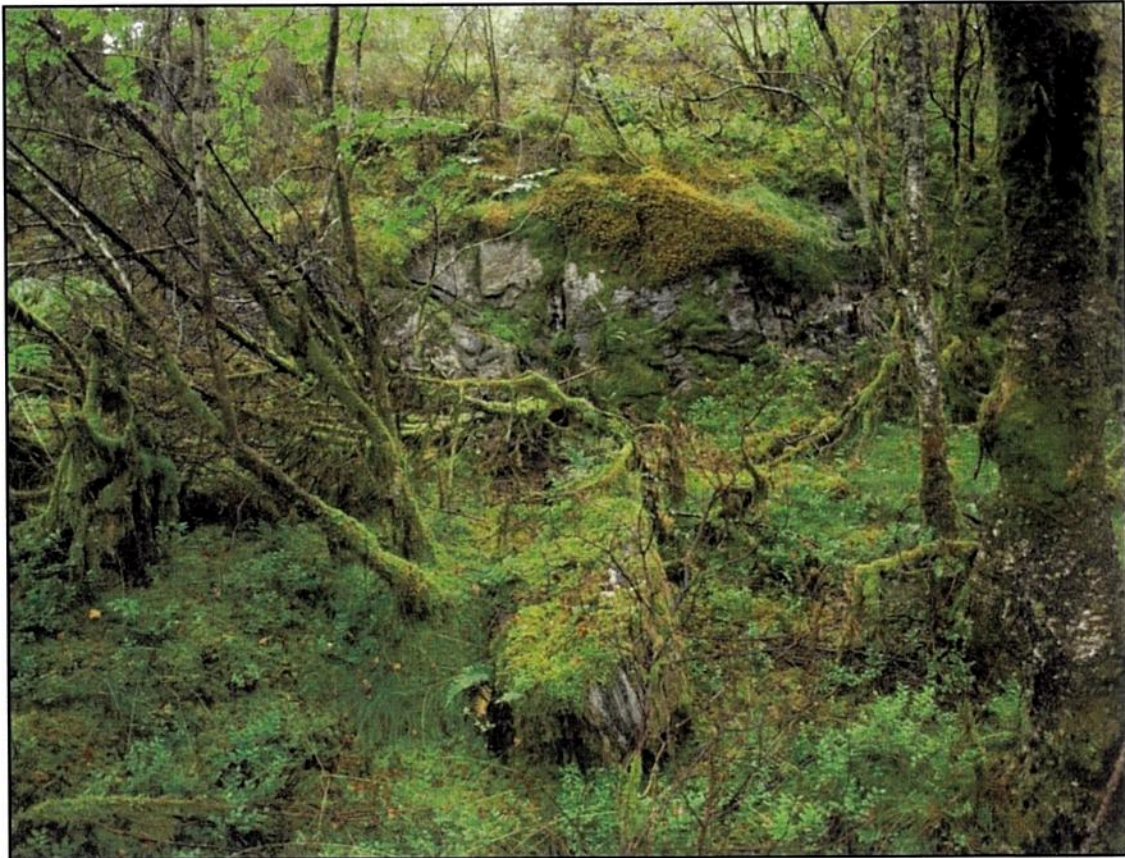
Fig 21. Blotninger i området på ryggen nordøst for ras-sted viser samme geologi som i skrent mot kai-område.

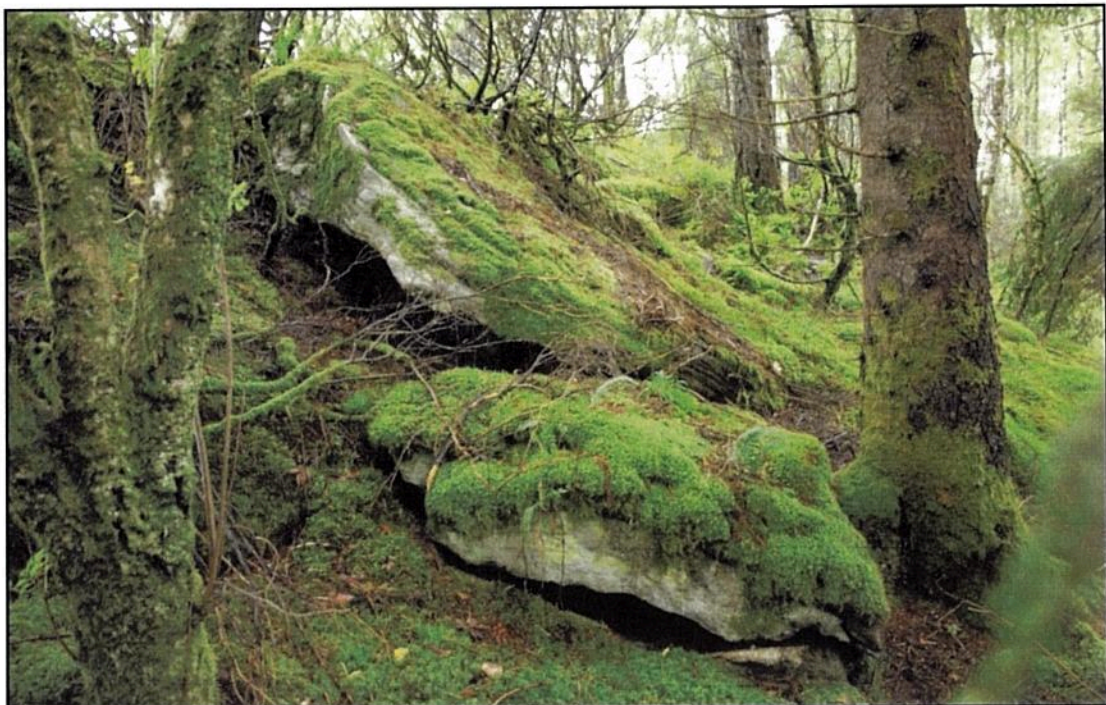
Fig 22. På ryggen øst for kai-området viser også løse blokker, med samme laghellning som i skrenten.
