OPPDRAAG	Hillesvåg	DOKUMENTKODE	616684-RIGberg-NOT-001
EMNE	Stabilitets- og sikringsvurdering etter blokkskred	TILGJENGELIGHET	Åpen
OPPDRAAGSGIVER	Hillesvåg ullvarefabrikk	ANSVARLIG ENHET	2214 Multiconsult AS
KONTAKTPERSON	Arild Myhr		
KOPI

REV.	DATO	BESKRIVELSE	UTARBEIDET AV	KONTROLLERT AV	GODKJENT AV
00	27.09.2016	Stabilitets- og sikringsvurdering etter blokkskred	Asbjørn Øystese

Stabilitets- og sikringsvurdering etter blokkskred

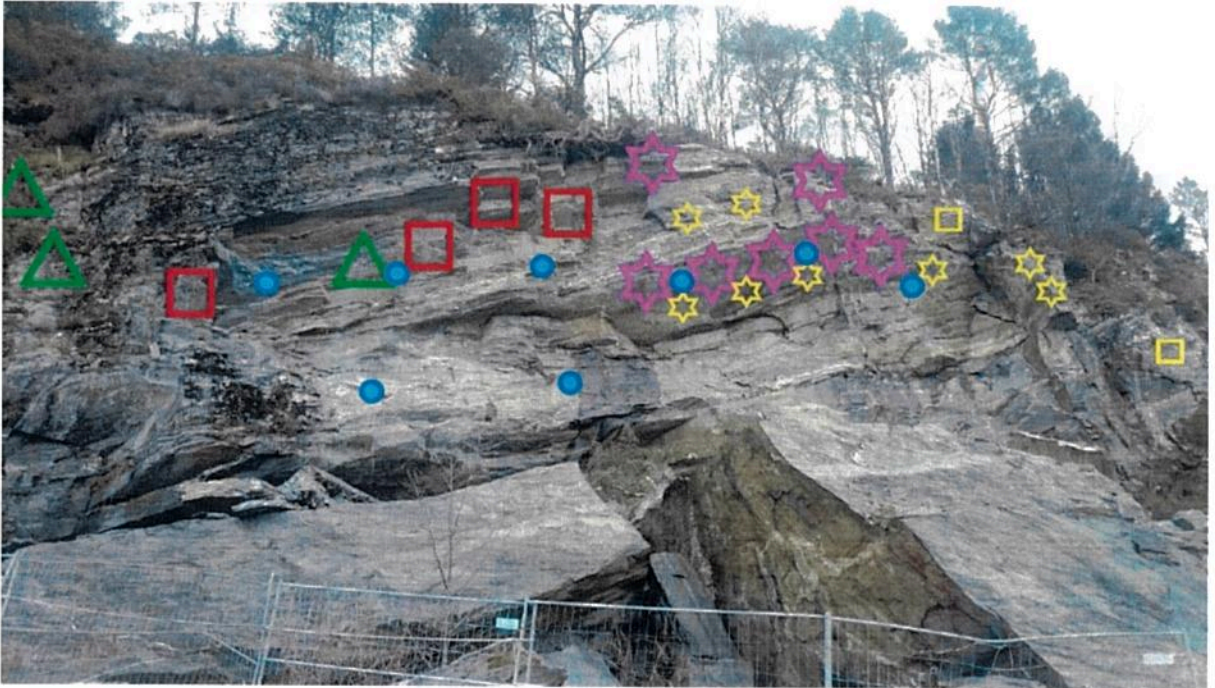
Oppsprekkingen på stedet, forvitringsprosesser og et stort overheng gjorde at ble utløst et stort blokkskred. Et stort gjenstående bergparti med en bred sleppe i bakkant vurderes som ustabil og kan løsne. I tillegg er det observert flere ustabile bergpartier og –blokker i randsonene til løsneområdet som ikke har løsnet helt i forbindelse med skredet og som nå vurderes som ustabile.

Bilde 1. Berget skal sikres som anvist med 3,0-6,0 m lange bolter og minimum 3,0 m dype/lange og 2" brede drenshull som bores gjennom vannførende sleppe. Boltene skal bores horisontalt inn i berget. Drenshull skal bores 15° på stigning. Tegnforklaring nederst i fotobilag viser dimensjoner på boltene i forhold til de ulike symbolene på bildet. Gul farge viser supplerende bolter hvor det ikke er boret hull.

På vedlagte foto er det vist hvor det bør utføres sikringsarbeider. Hovedsakelig vil det bli installert bolter med lengder fra 2,4-6,0 m i dimensjoner fra Ø20-32mm.

For å senke vanntrykket i sleppene skal det bores minimum 3,0 m dype/lange og 2" brede drenshull.

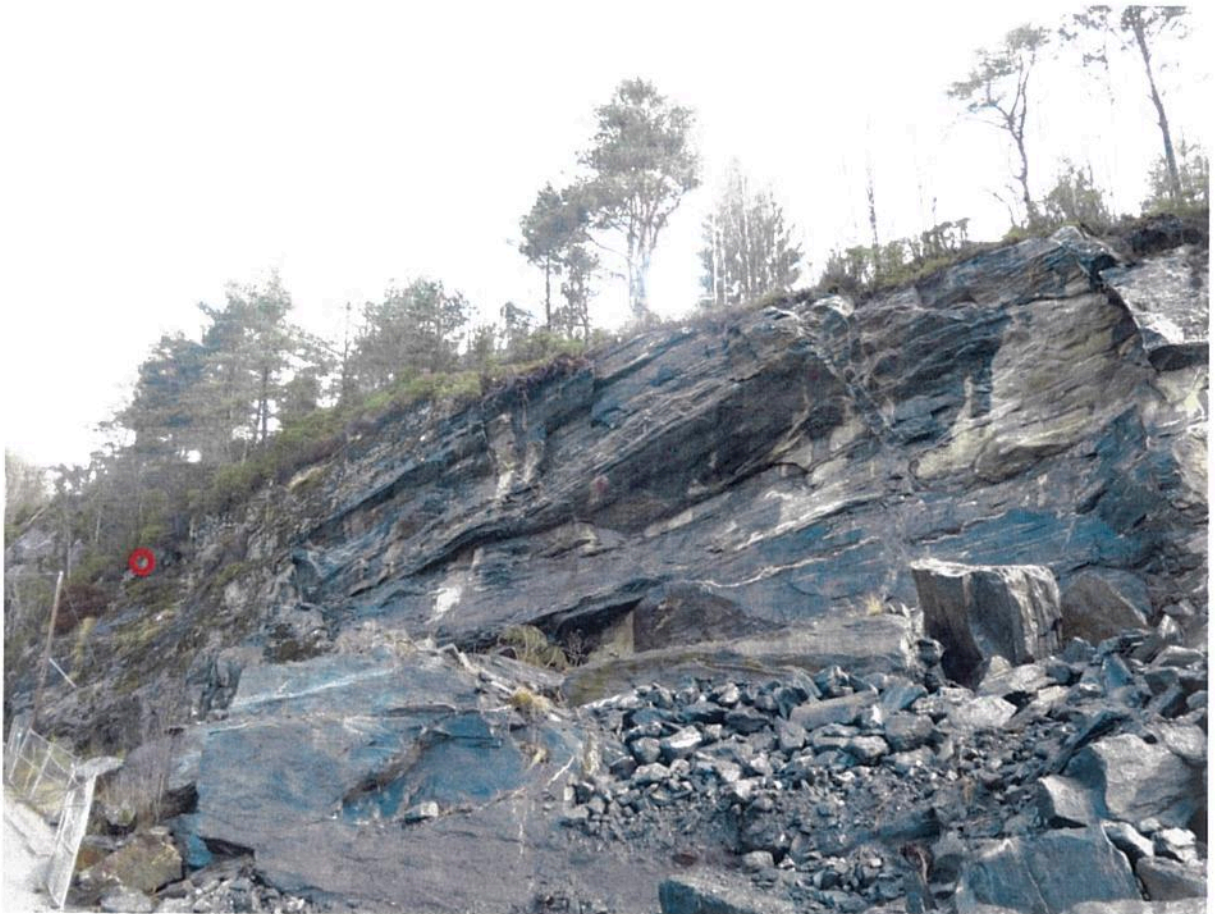
Bilde 2. Det skal sikres som anvist i lite bergflak til venstre for det store overhengen.

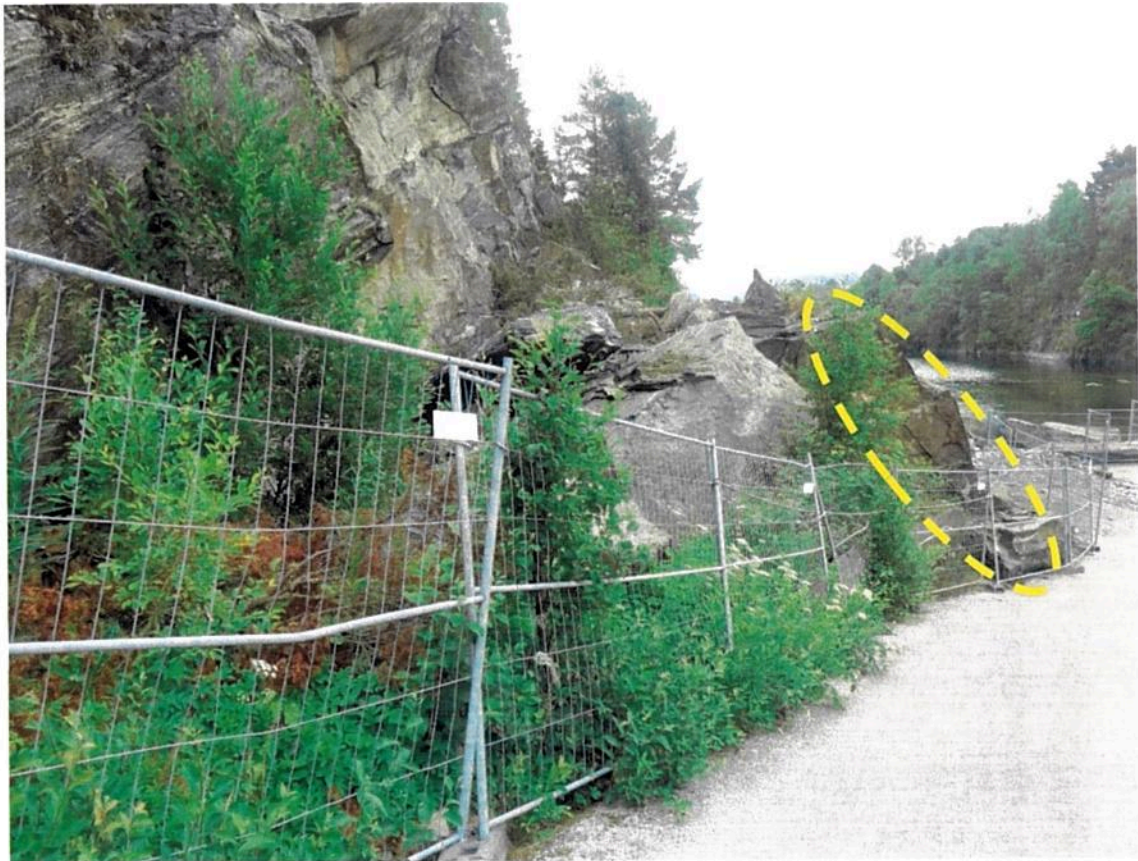
Bilde 3. Gul sirkel viser hvilke bergblokker som kan fjernes etter at sikringsarbeidet er utført.

Etter at det er sikret så kan de største bergblokkene på bakken ytterst fjernes/sprenges, se bilde 3 i fotobilag. Vi vil anbefale å beholde de innerste og nordligste bergblokkene som barriere mot mindre nedfall i fra bergskjæringen i bakkant. Sikringen som er utført er ment for å ivareta totalstabiliteten i berget, ikke å sikre enkeltblokker og flak.

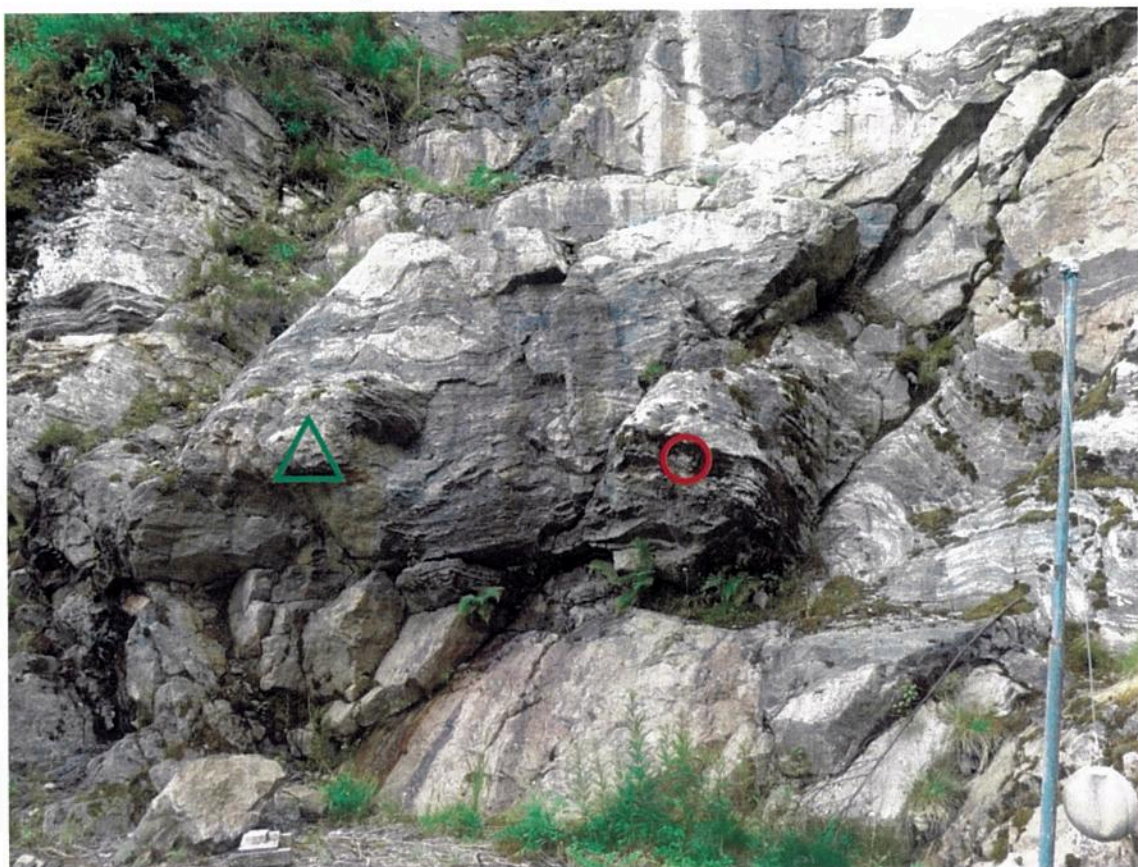
Bilde 4. Avløste bergblokker som bør sikres for å unngå nedfall.

I tillegg til det store bergpartiet anbefales sikring av enkeltblokker bak enebolig, se bilde 4 og 5. Det er også observert avløst berg i bergskjæringen bak ullvarefabrikken, se bilde 6. Det anbefales at geolog er med å anwise sikring her fra lift.

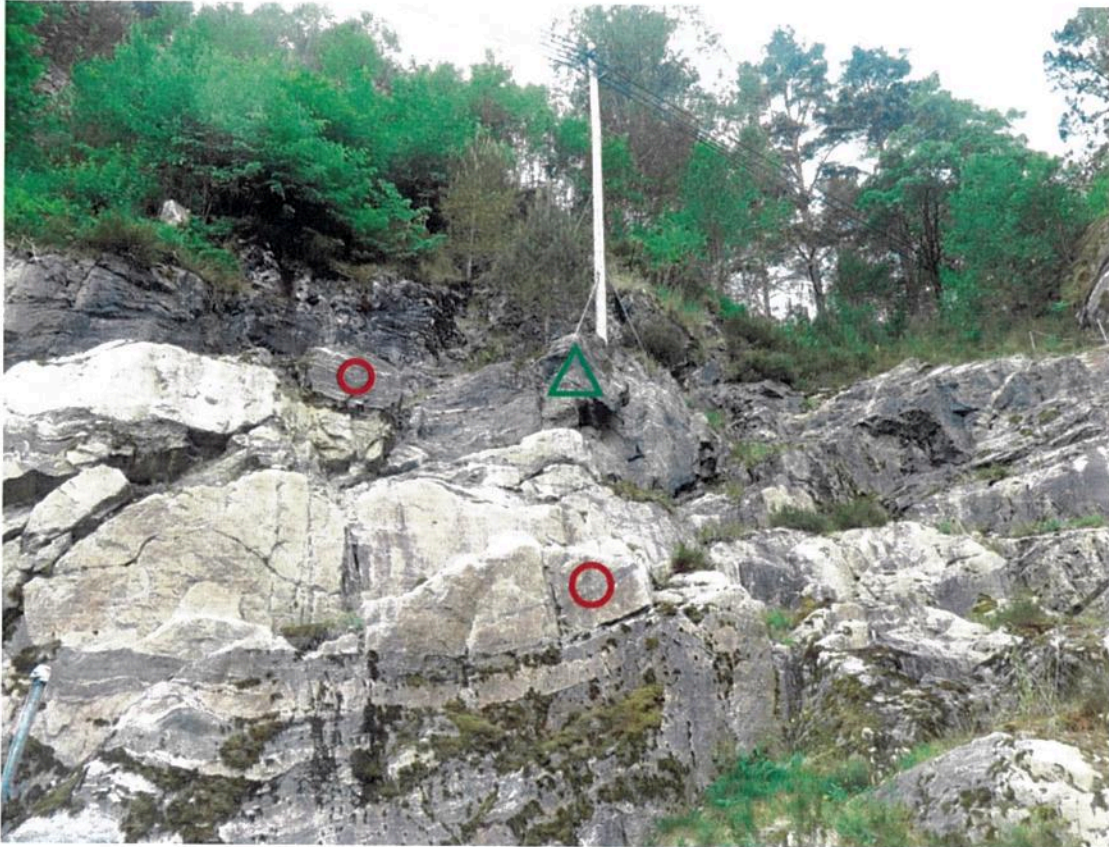
Bilde 5. Avløste bergblokker som bør sikres for å unngå nedfall.

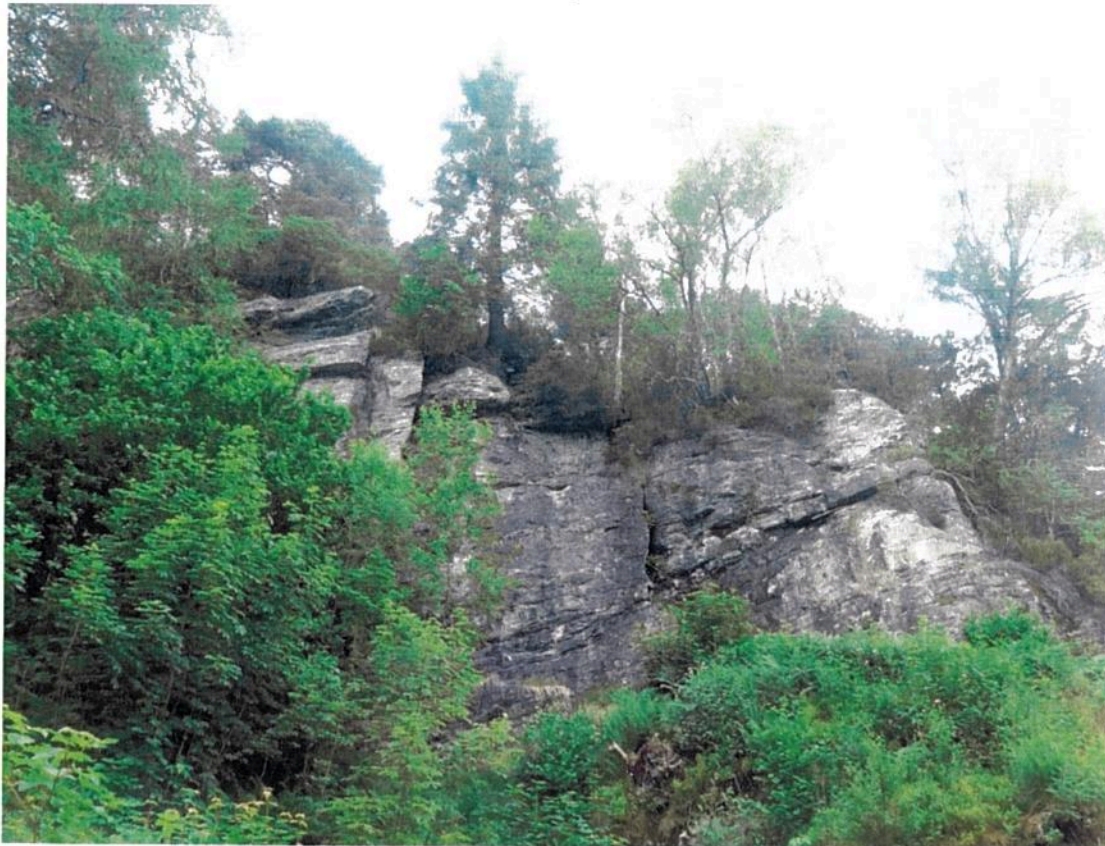
Bilde 6. Dette bergpartiet bør sikres med bolter og bergbånd for å unngå nedfall mot ullvarefabrikken. Geolog bør være med å anvisne sikringen fra lift.
