Gjensidige forsikring, skade 57256400,7  
**Sluttrapport opprydding i forurenset grunn**  
**Rishaugane 4, 5911 Alversund**

Lindås kommune, gnr. 137/bnr. 215

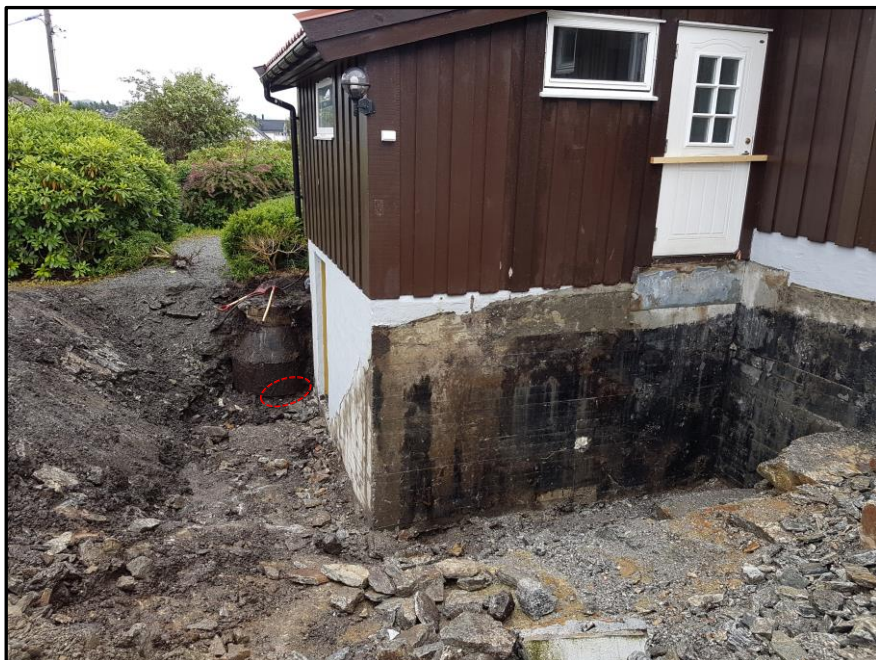
*Figur 1 Bilde oppgraving 10. august 2016*

Grunnforhold viser at det er fast fjell med skrålag mot sør-sørvest. Tilbygget der det har vært oljelukt står på fjell / oppfylte masser. Det synes åpenbart at gammel drenering har vært mangelfull.

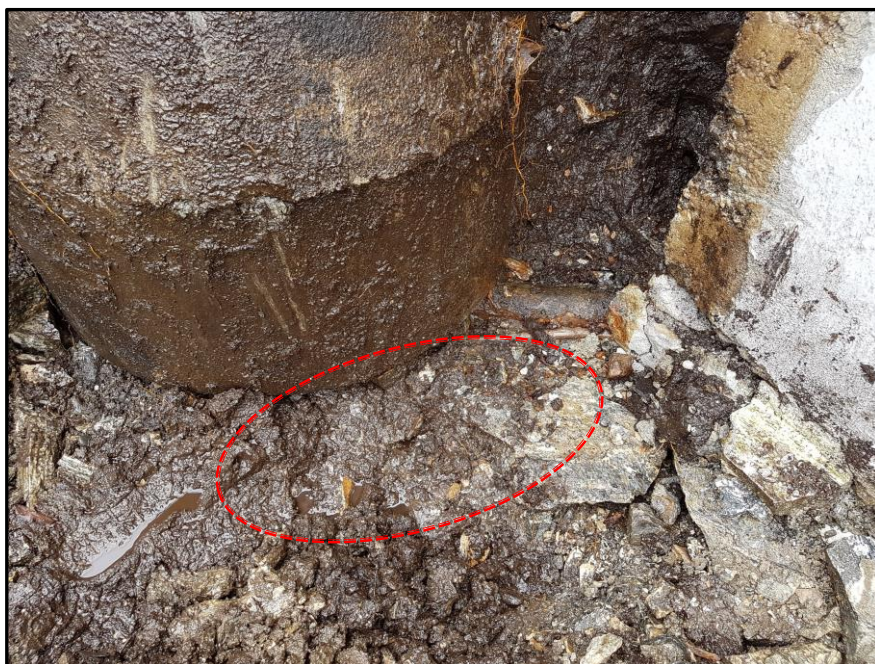
Det ble ikke påvist olje/oljelukt annet enn ved nordøstlige del av bolig, ved kum – se bilde.

*Figur 2 Bilde som viser hvor det ble registrert oljelukt*

Funnene stemmer overens med nåværende eiers registreringer som avdekket oljelekkasje ved kjellersluk.

Det ble besluttet å fjerne kum, renske til fjell og tilrettelegg for en bedre drenering ut fra dette området.

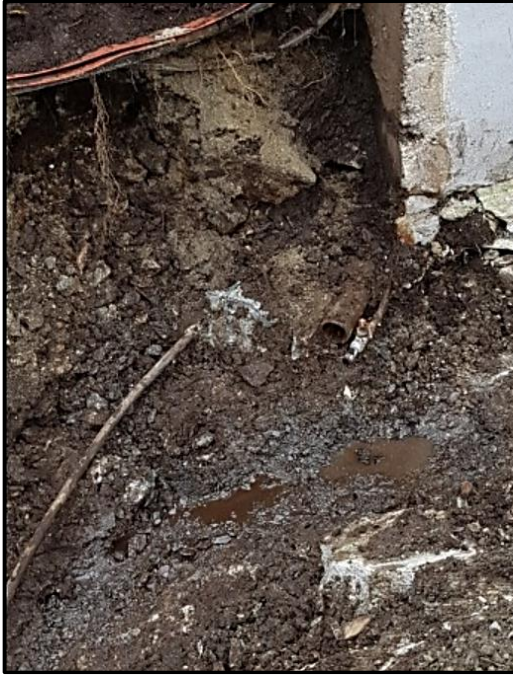
*Figur 3 Bilde tatt etter fjerning av kum. Foto: Ove Myking*

Bilde over er tatt av entreprenør etter fjerning av kum. I dette området ble små mengder masser med oljelukt fjernet. Hele trappen/trapperommet ble fjernet med full rensk under denne.

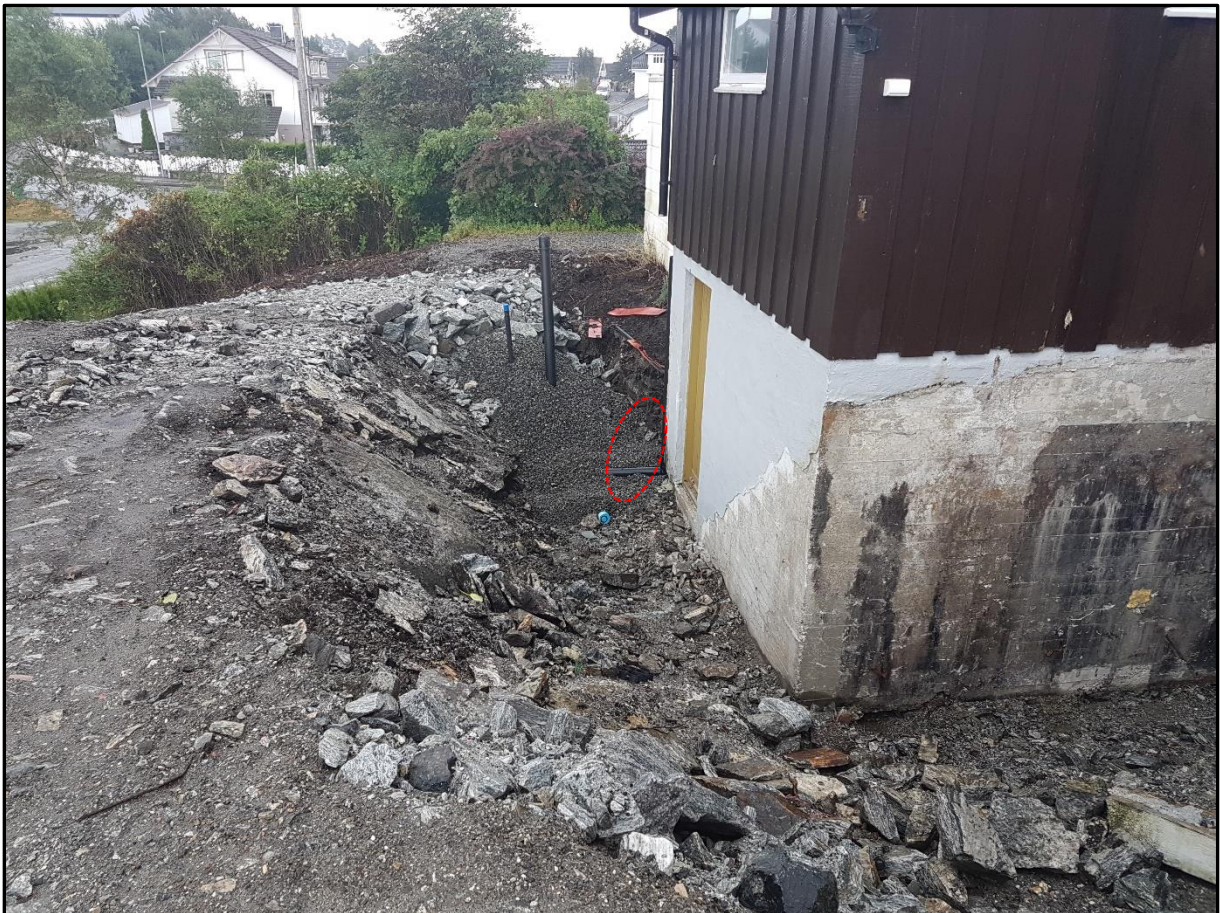
*Figur 4 Bilde av utgravd område ved bolig etter at nytt drenssystem er etablert.*

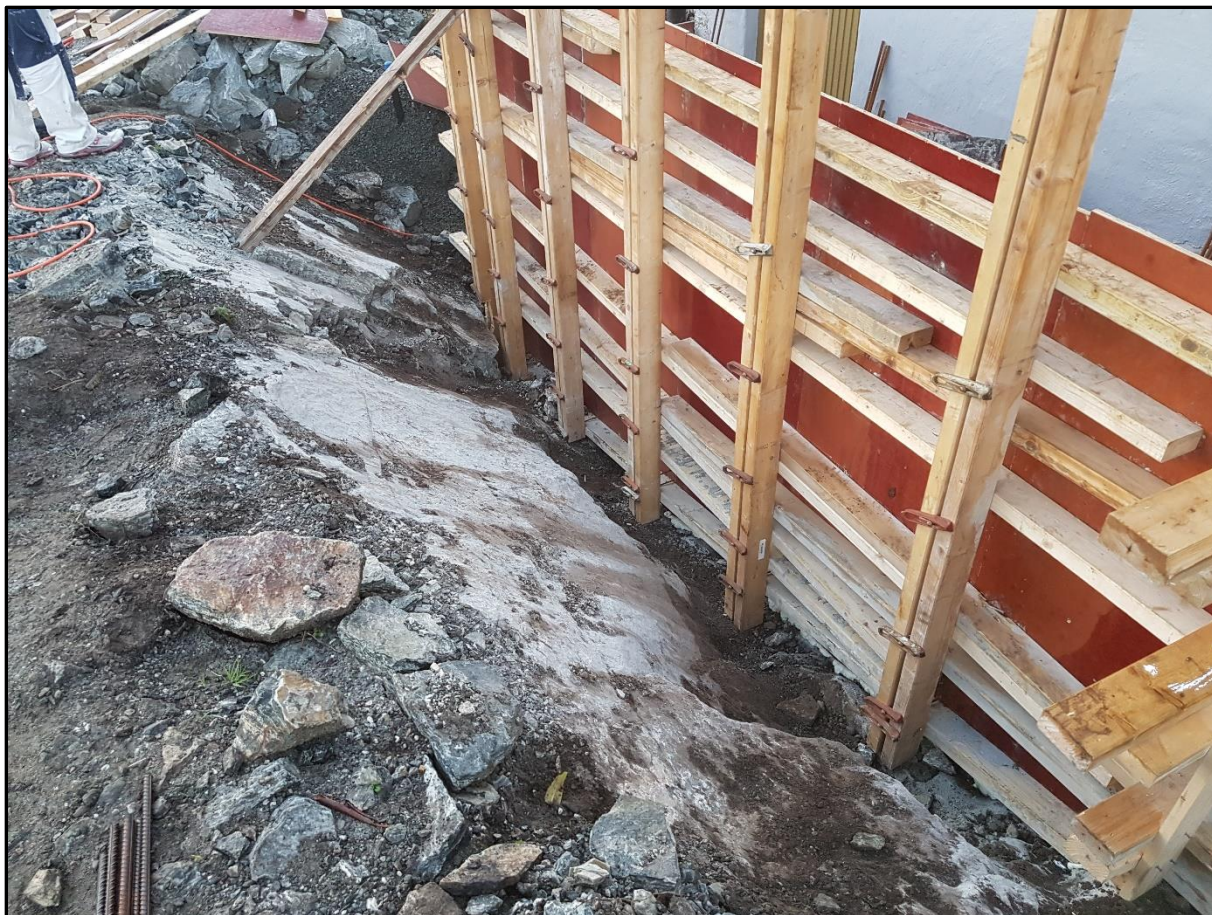
Figur 5 Bilde 18. oktober imed forskaling for ny trapp

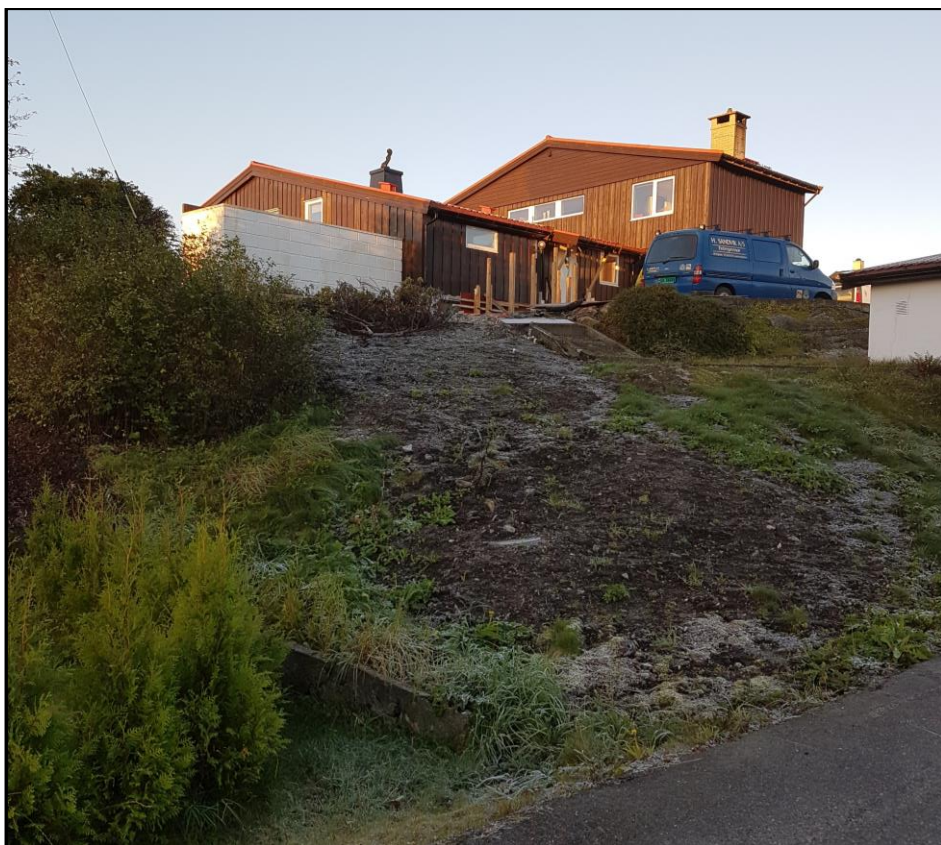
Det er kun funnet små rester av oljelukt i et lite område i nordøstlige del av bolig, ved gammelt drens-system/kum. Det er ikke funnet rester av opprinnelige naturlige løsmasser ved bolig.

Figur 6 Bilde 12. oktober 2016 bolig sett fra nordøst

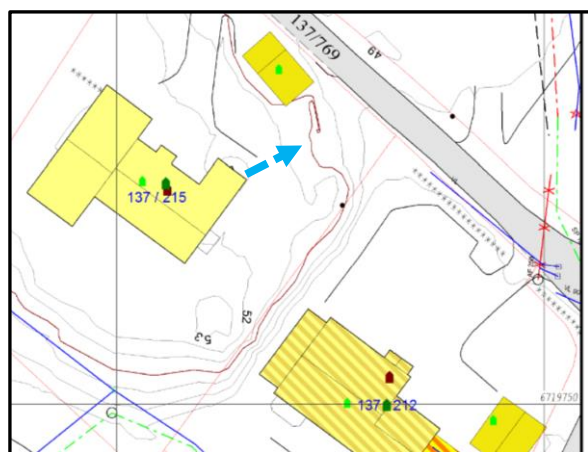
Figur 7 Kart OVA-nett med ny drenering fra boligens nordvestlige side
