Prosjekt navn:
Langheiane B7

Dato:
09/12/2016

Rørinspeksjonen er utført ifølge, NORVAR - Prosjektrapport 145/2005
Vekting av observasjoner ifølge, NORVAR - Rapport 150/2007

Rapport fra inspeksjon

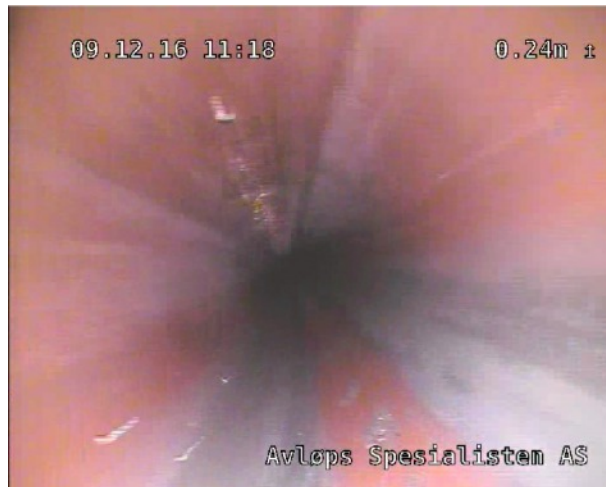
Foto: 0.24.jpg
0.24m, Vannivå 0%, Start

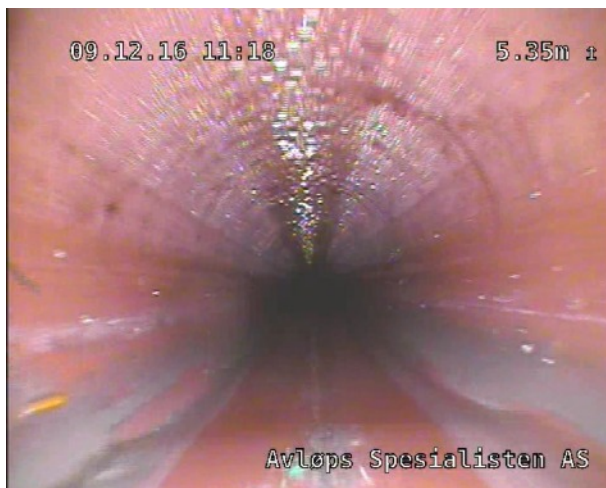
Foto: 5.35.jpg
5.35m, Vannivå 5%.

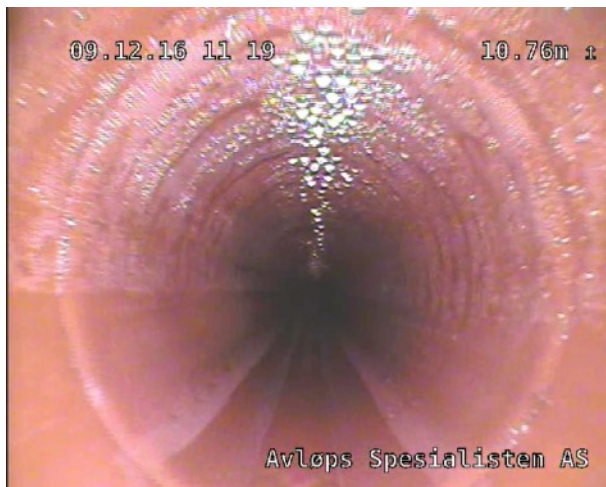
Foto: 10.76.jpg
10.76m, Vannivå 0%.

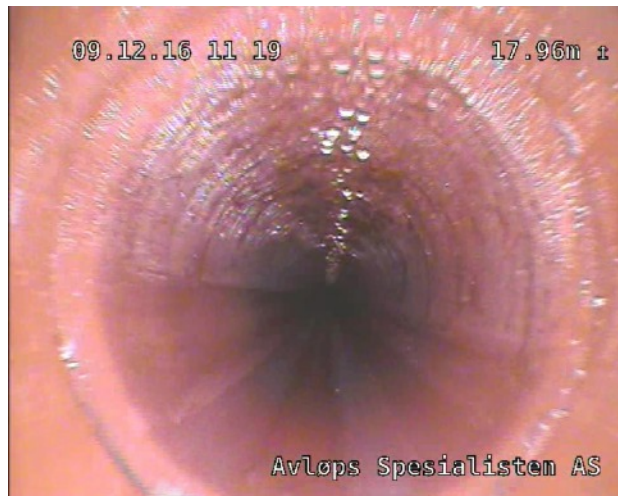
Foto: 17.96.jpg
17.96m, Vannivå 0%.

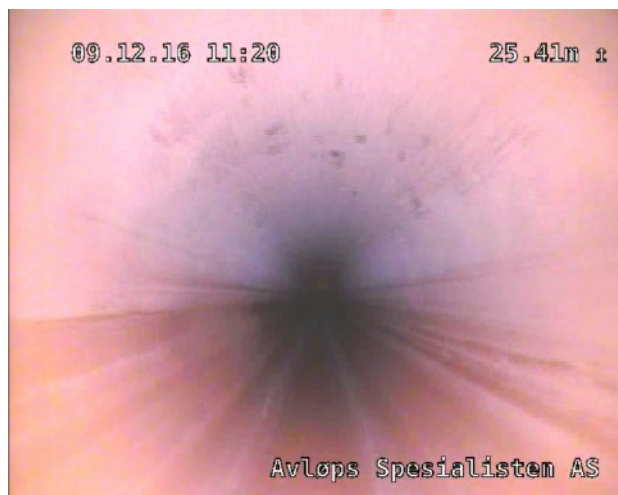
Foto: 25.41.jpg
25.41m, Vannivå 0%.

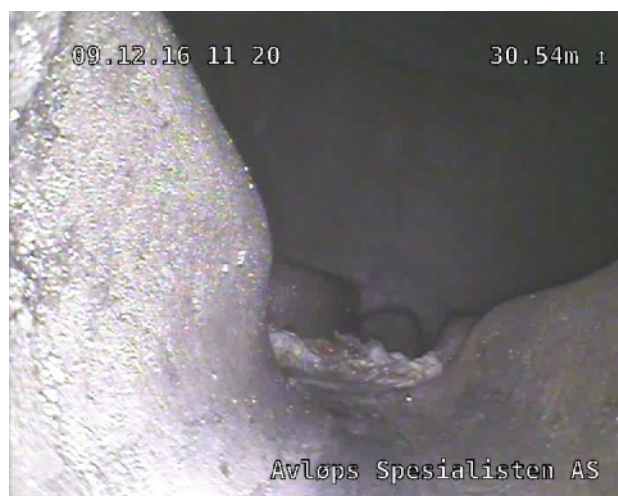
Foto: 31.00.jpg
30.54m, Vannivå 0%. Inspeksjon avsluttet i Kum Eks SP

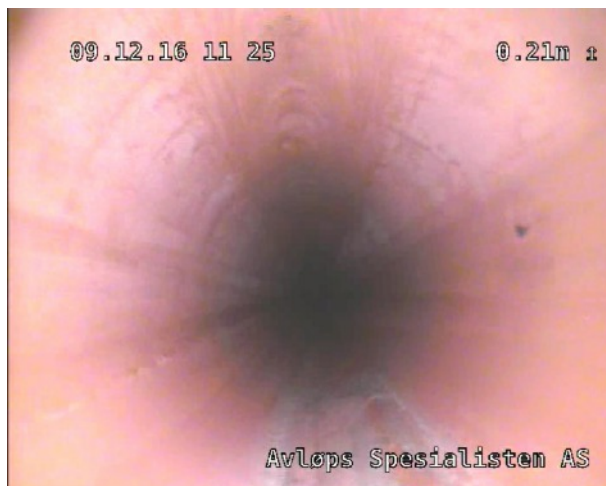
Foto: 0.21.jpg
0.21m, Vannivå 0%, Start

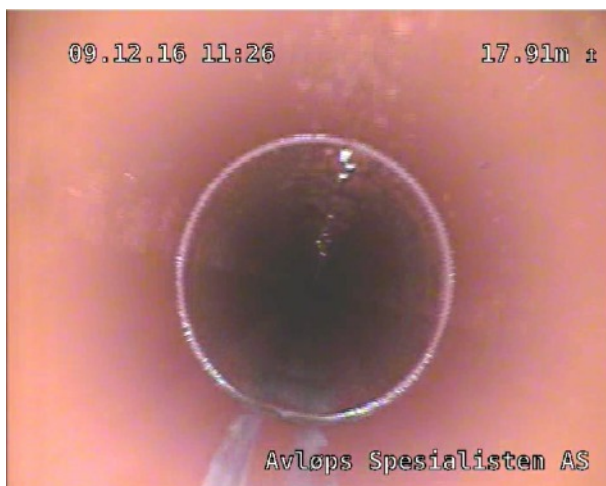
Foto: 17.91.jpg
17.91m, Vannivå 0%.

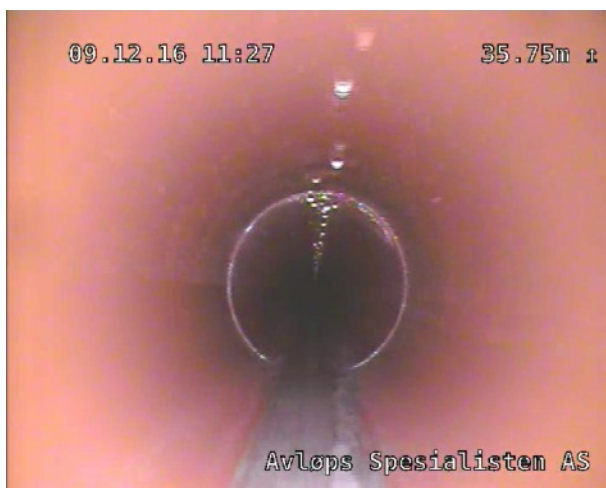
Foto: 35.75.jpg
35.75m, Vannivå 0%.

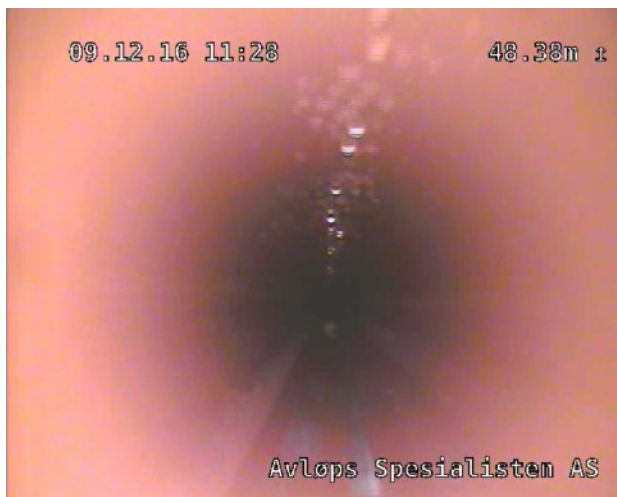
Foto: 48.38.jpg
48.38m, Vannivå 0%.

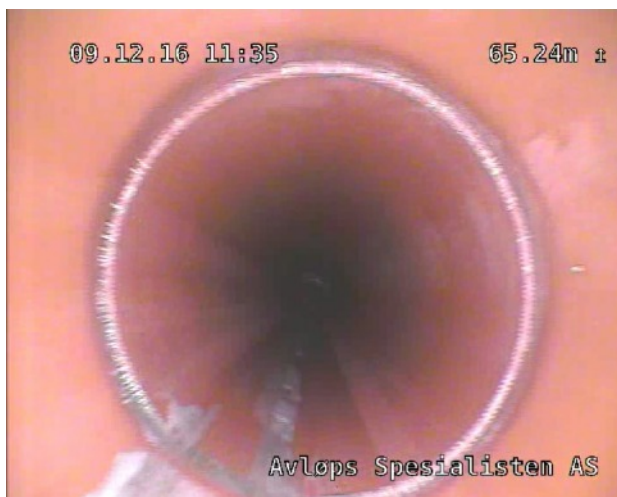
Foto: 65.24.jpg
65.24m, Vannivå 0%.

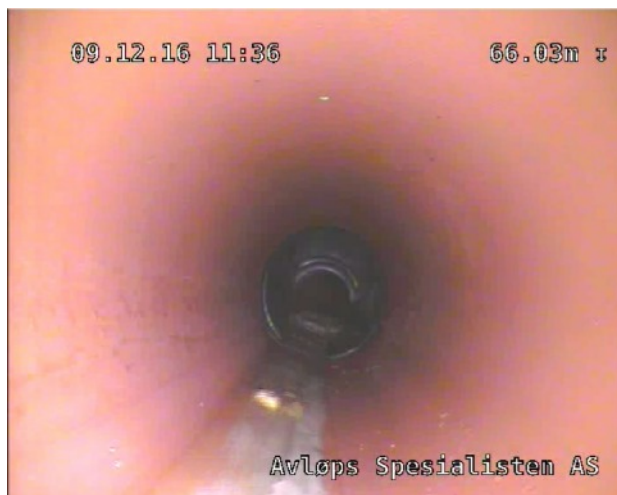
Foto: 66.03.jpg
66.03m, Vannivå 0%. Inspeksjon avsluttet i rørstrekk 1m fra Kum S2

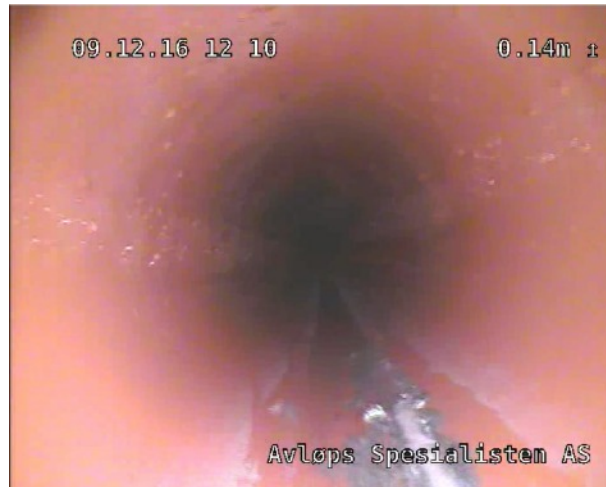
Foto: 0.14.jpg
0.14m, Vannivå 0%, Start

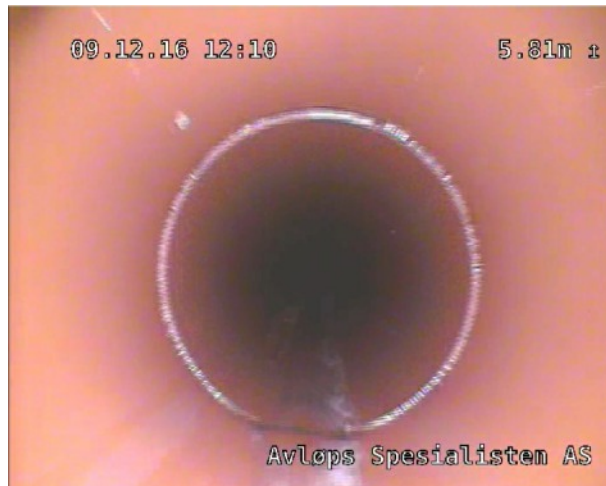
Foto: 5.81.jpg
5.81m, Vannivå 0%.

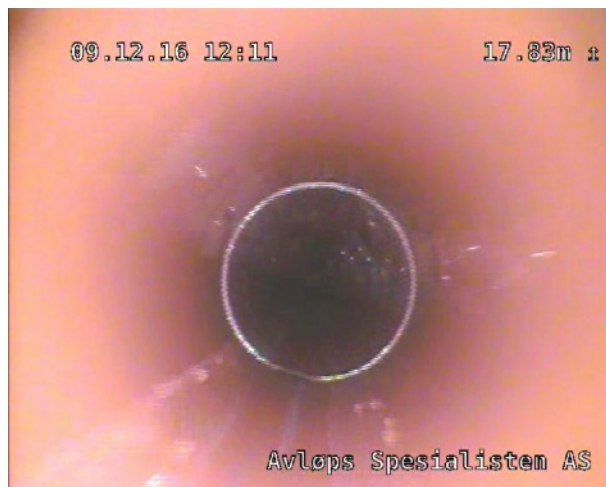
Foto: 17.83.jpg
17.83m, Vannivå 0%.

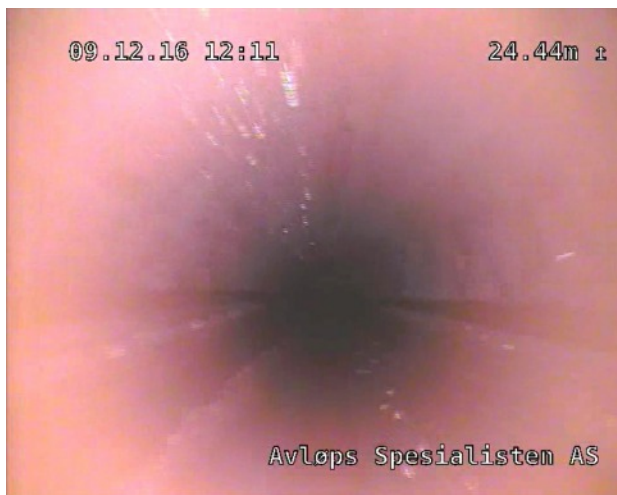
Foto: 24.44.jpg
24.44m, Vannivå 0%.

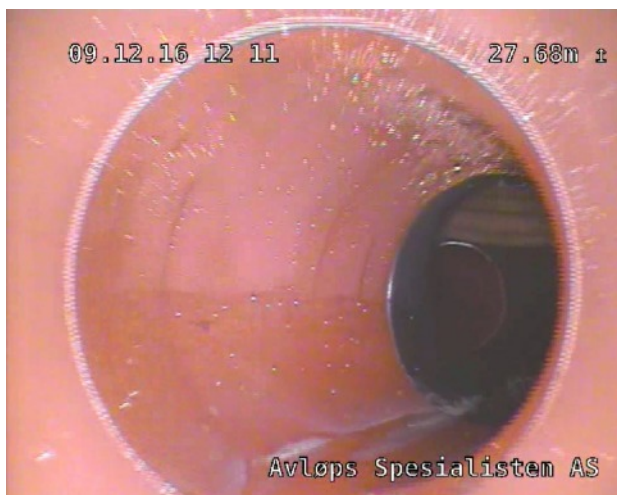
Foto: 27.68.jpg
27.68m, Vannivå 0%. RE Retningsending Kl. 01-03 Prefabrikkert bend

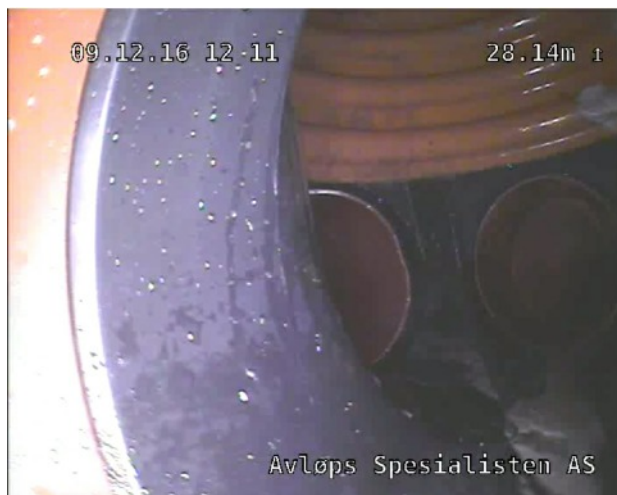
Foto: 28.14.jpg
28.14m, Vannivå 0%. Inspeksjon avsluttet i Kum S3 mini

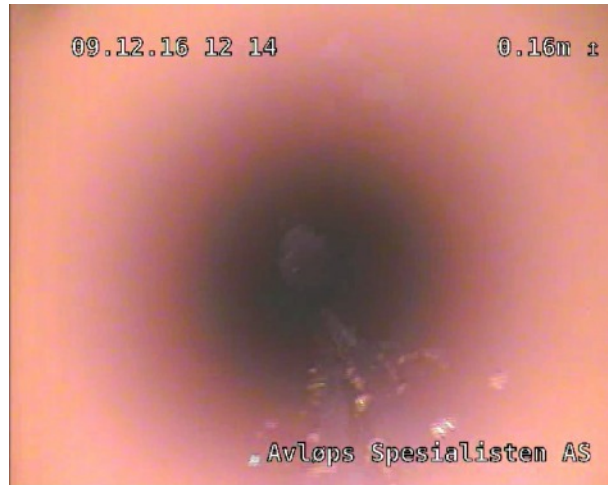
Foto: 0.16.jpg
0.16m, Vannivå 0%, Start

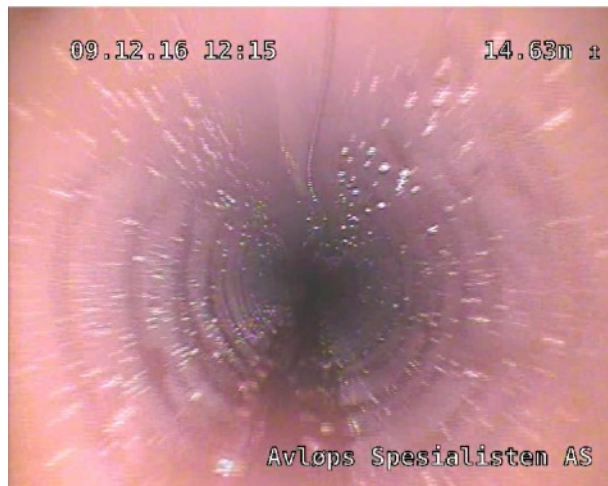
Foto: 14.63.jpg
14.63m, Vannivå 5%.

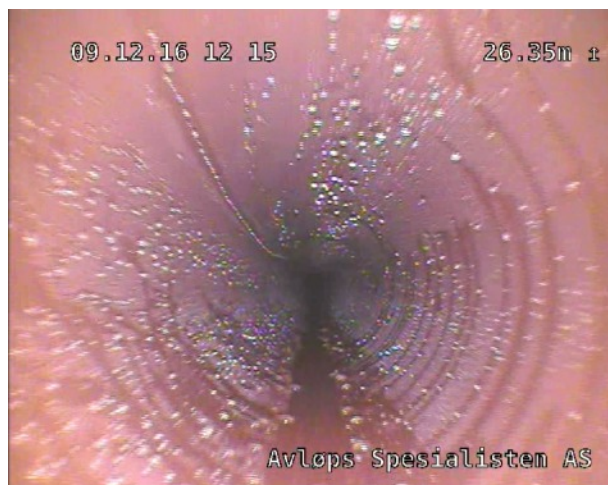
Foto: 26.35.jpg
26.35m, Vannivå 0%.

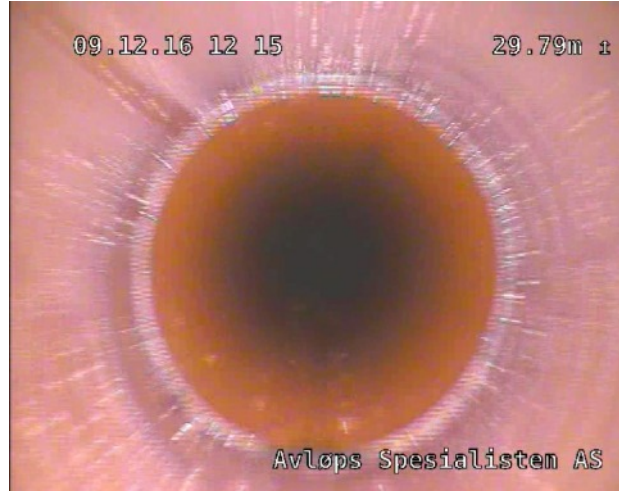
Foto: 29.79.jpg
29.79m, Vannivå 0%. ME Matrialendring Plast

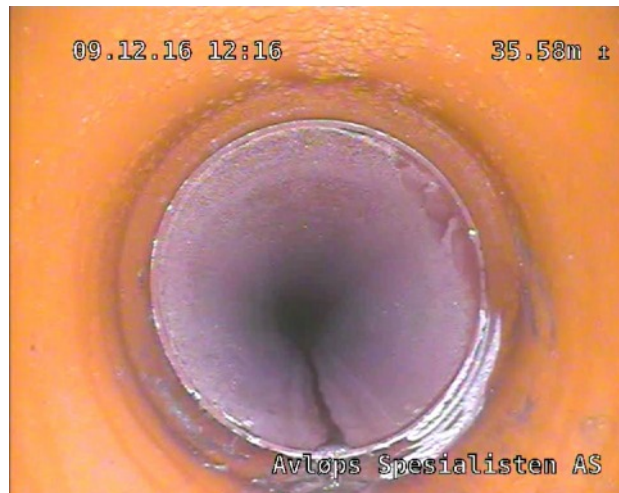
Foto: 35.58.jpg
35.58m, Vannivå 0%. ME Matrialendring Plast, DE Dimensjons endring

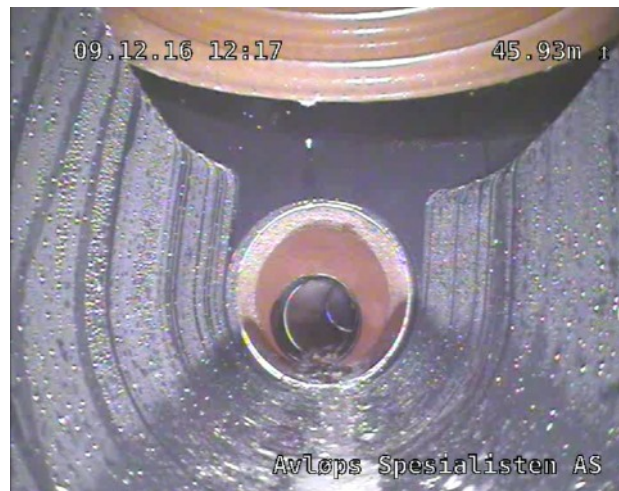
Foto: 45.93.jpg
45.93m, Vannivå 0%. Inspeksjon avsluttet i Kum S6 mini
