Fra: Kvamme Ludvig, BEO Bergen Engines AS <ludvig.kvamme@rolls-royce.com>
Sendt: 2. januar 2017 12:15
Til: Inger Marie Jordal
Kopi: 'Ludkv@online.no'
Emne: Skade på flytebrygge (leider) i Kvamsvag.

Vedlegg : Bilder tatt fra bryggen 01.01.2017

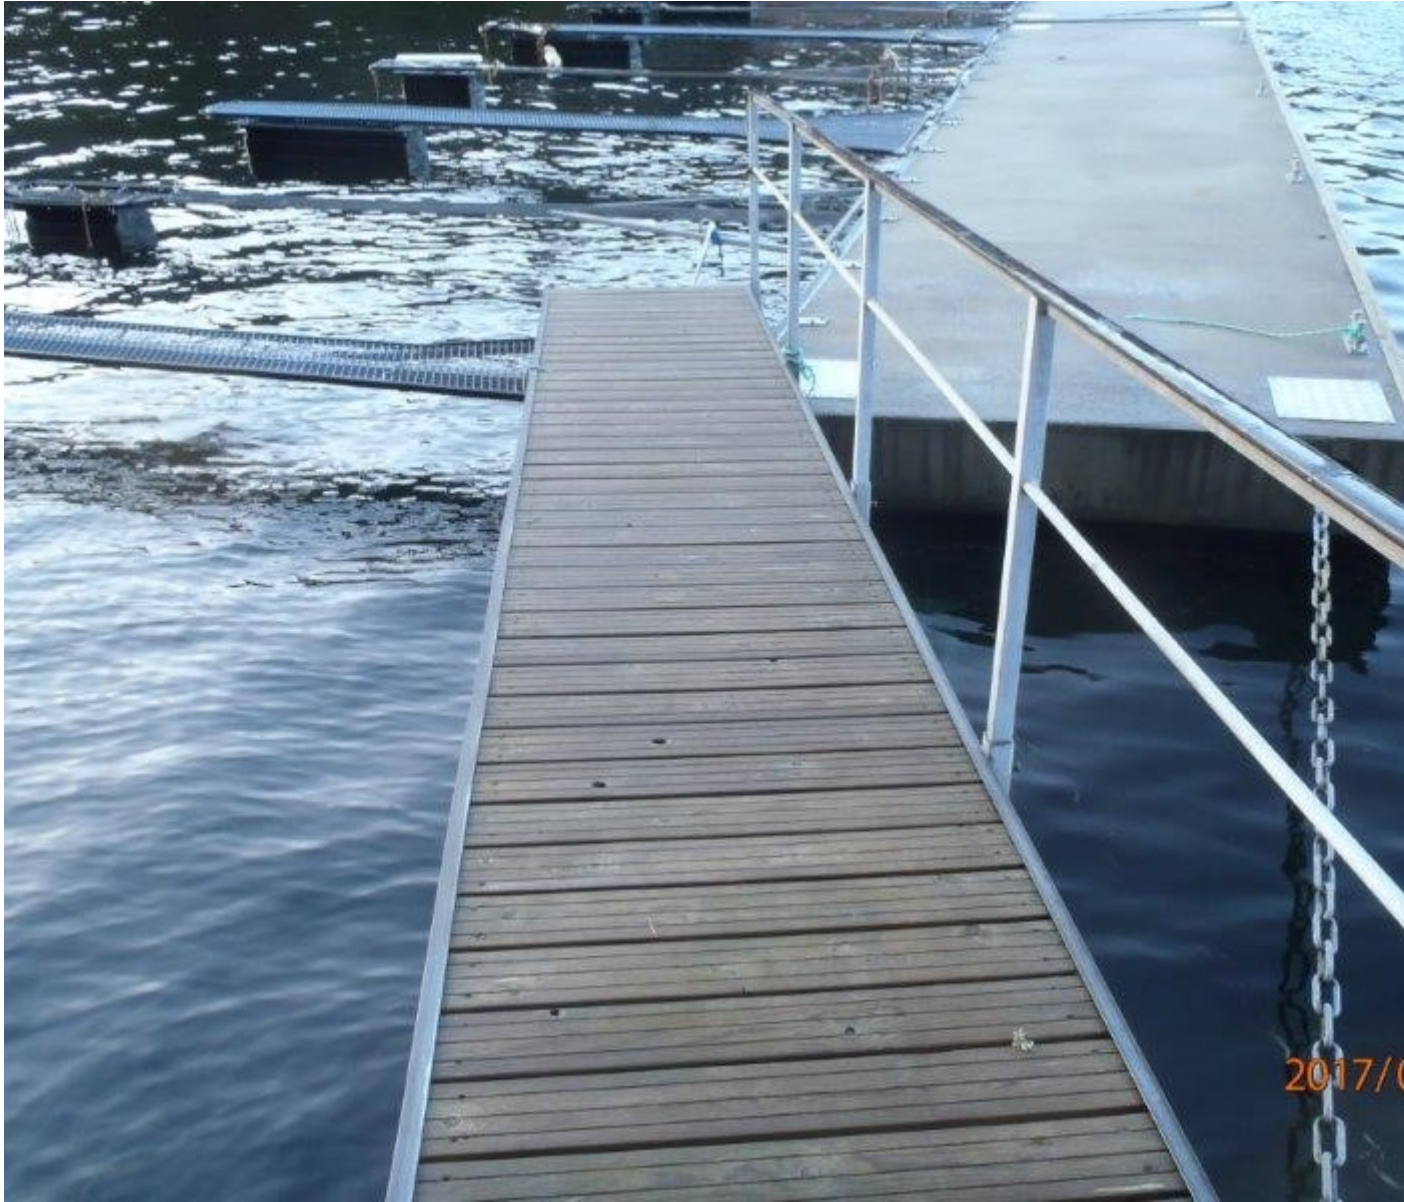
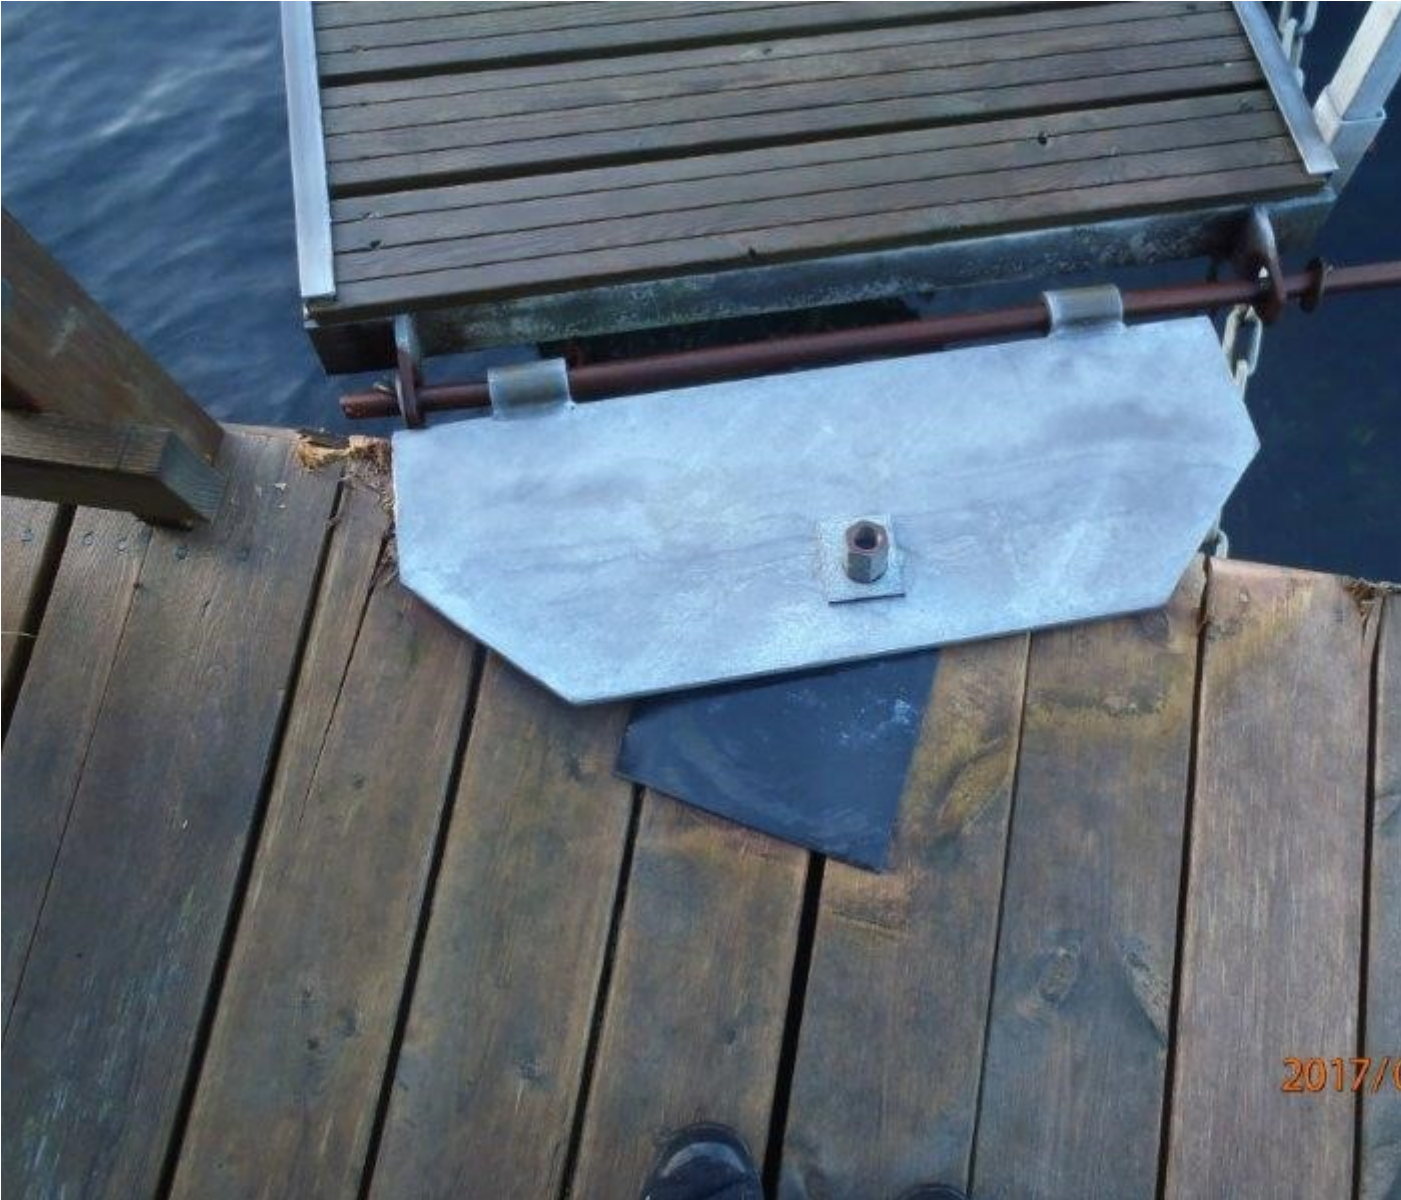
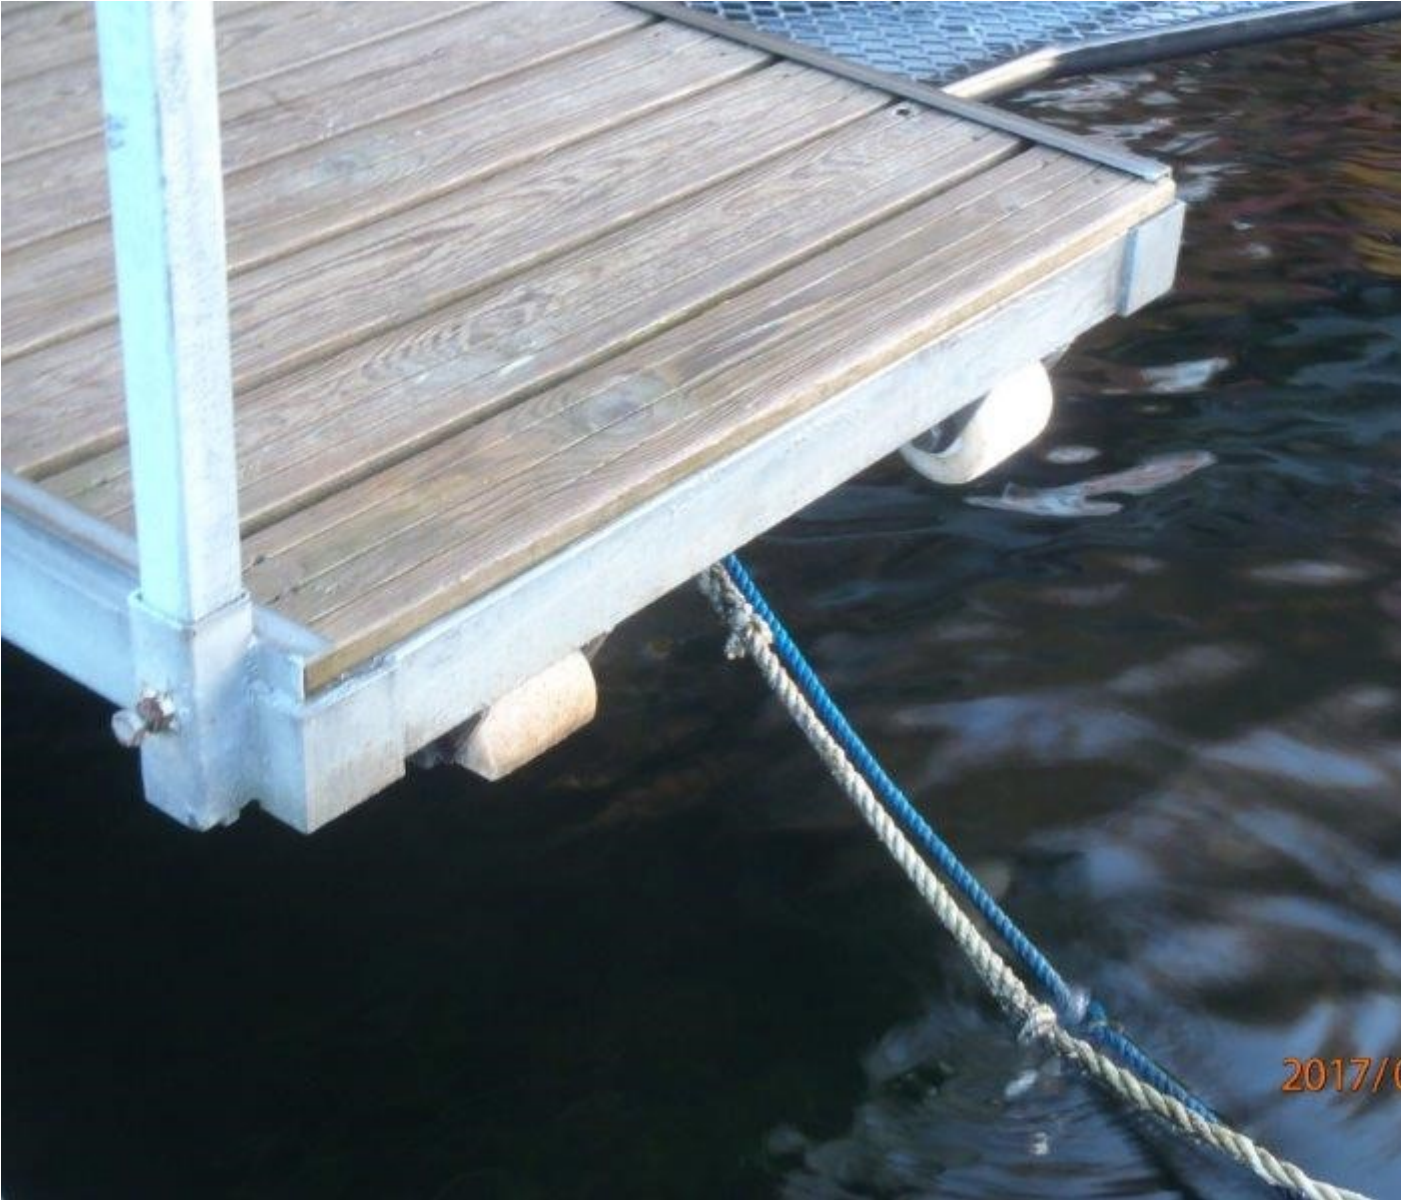
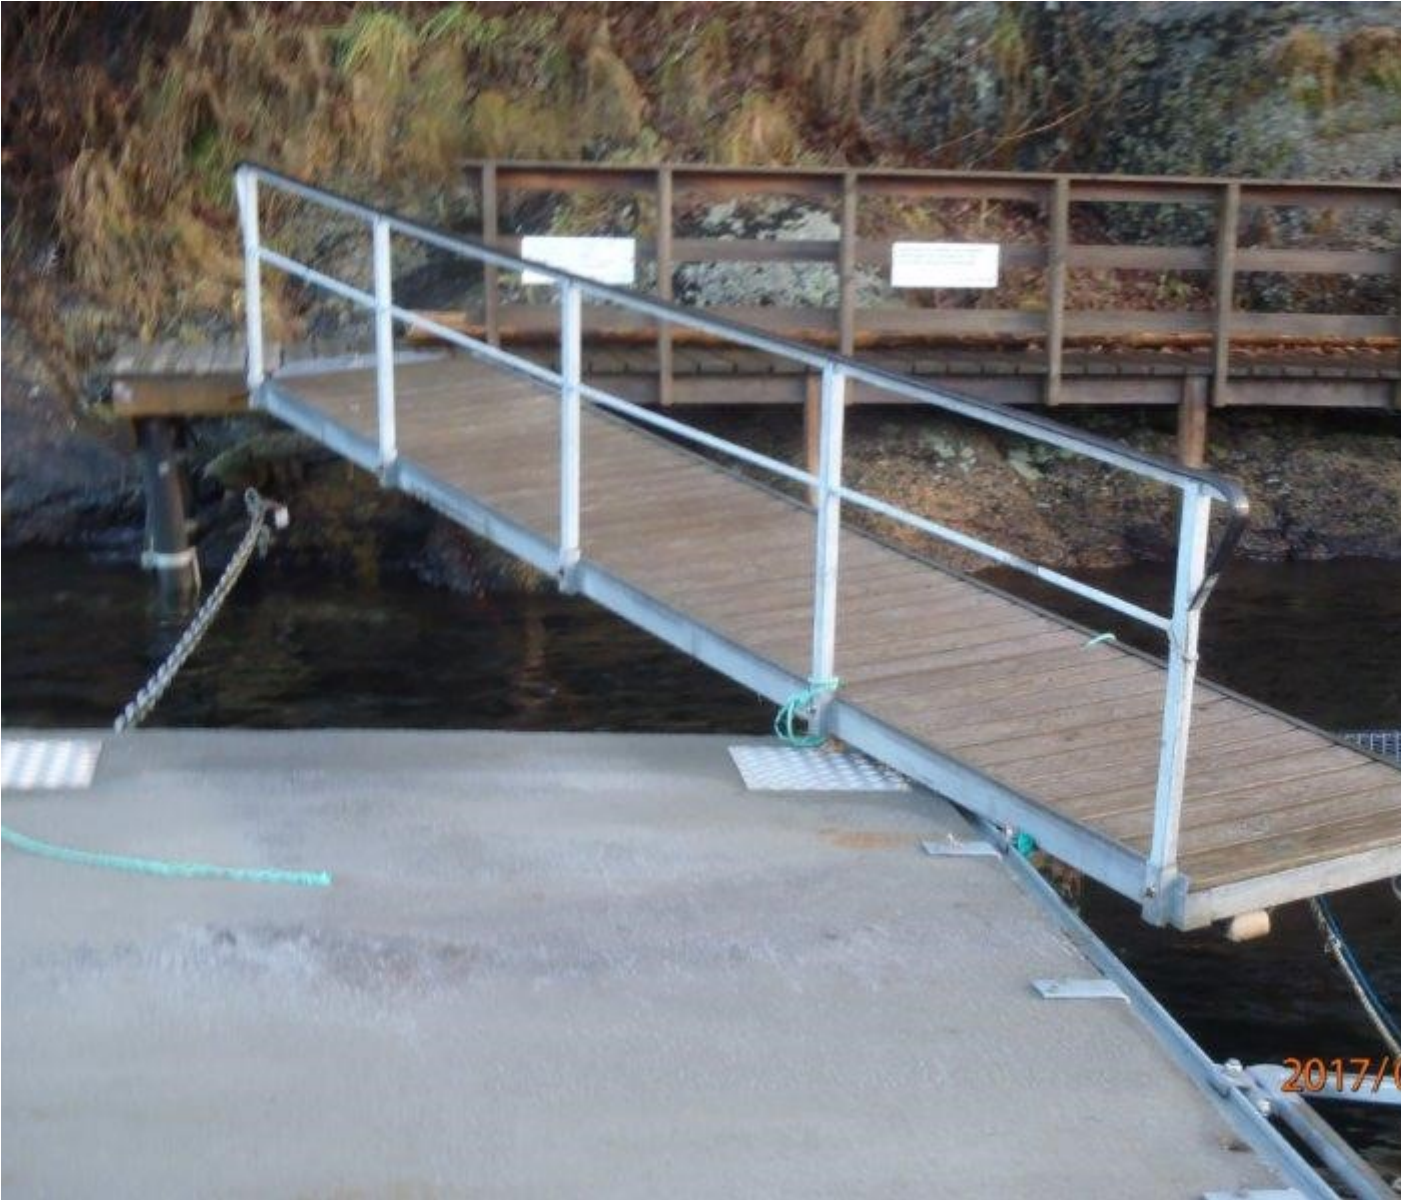
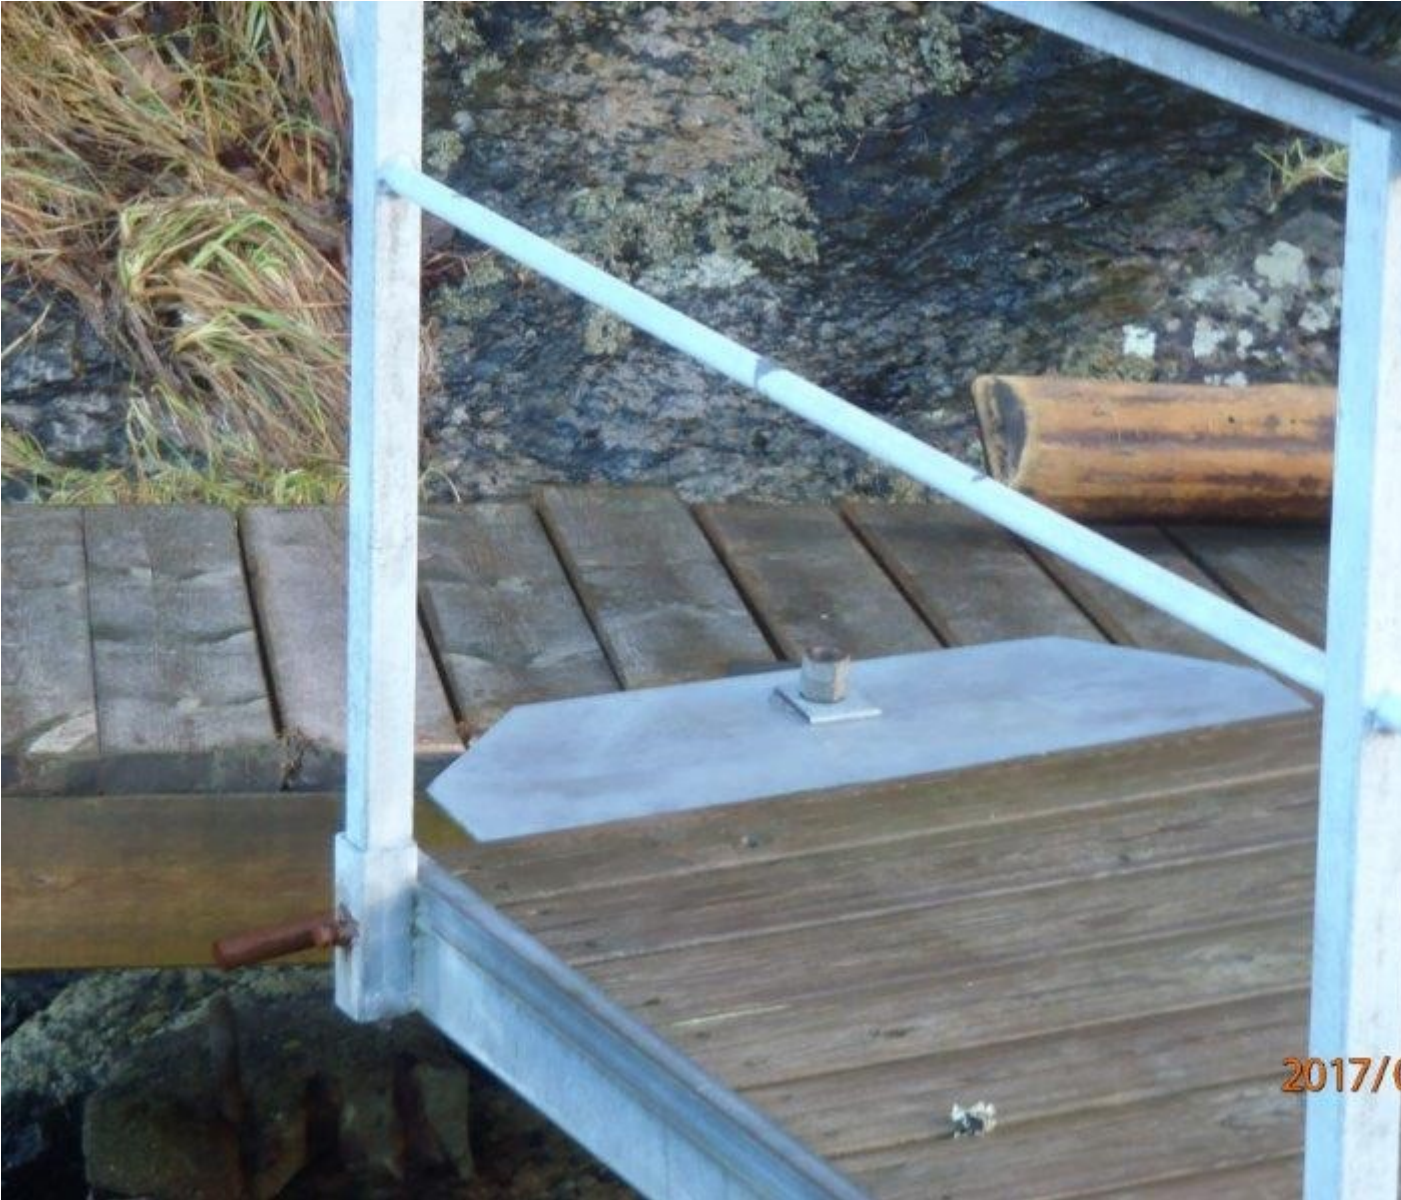
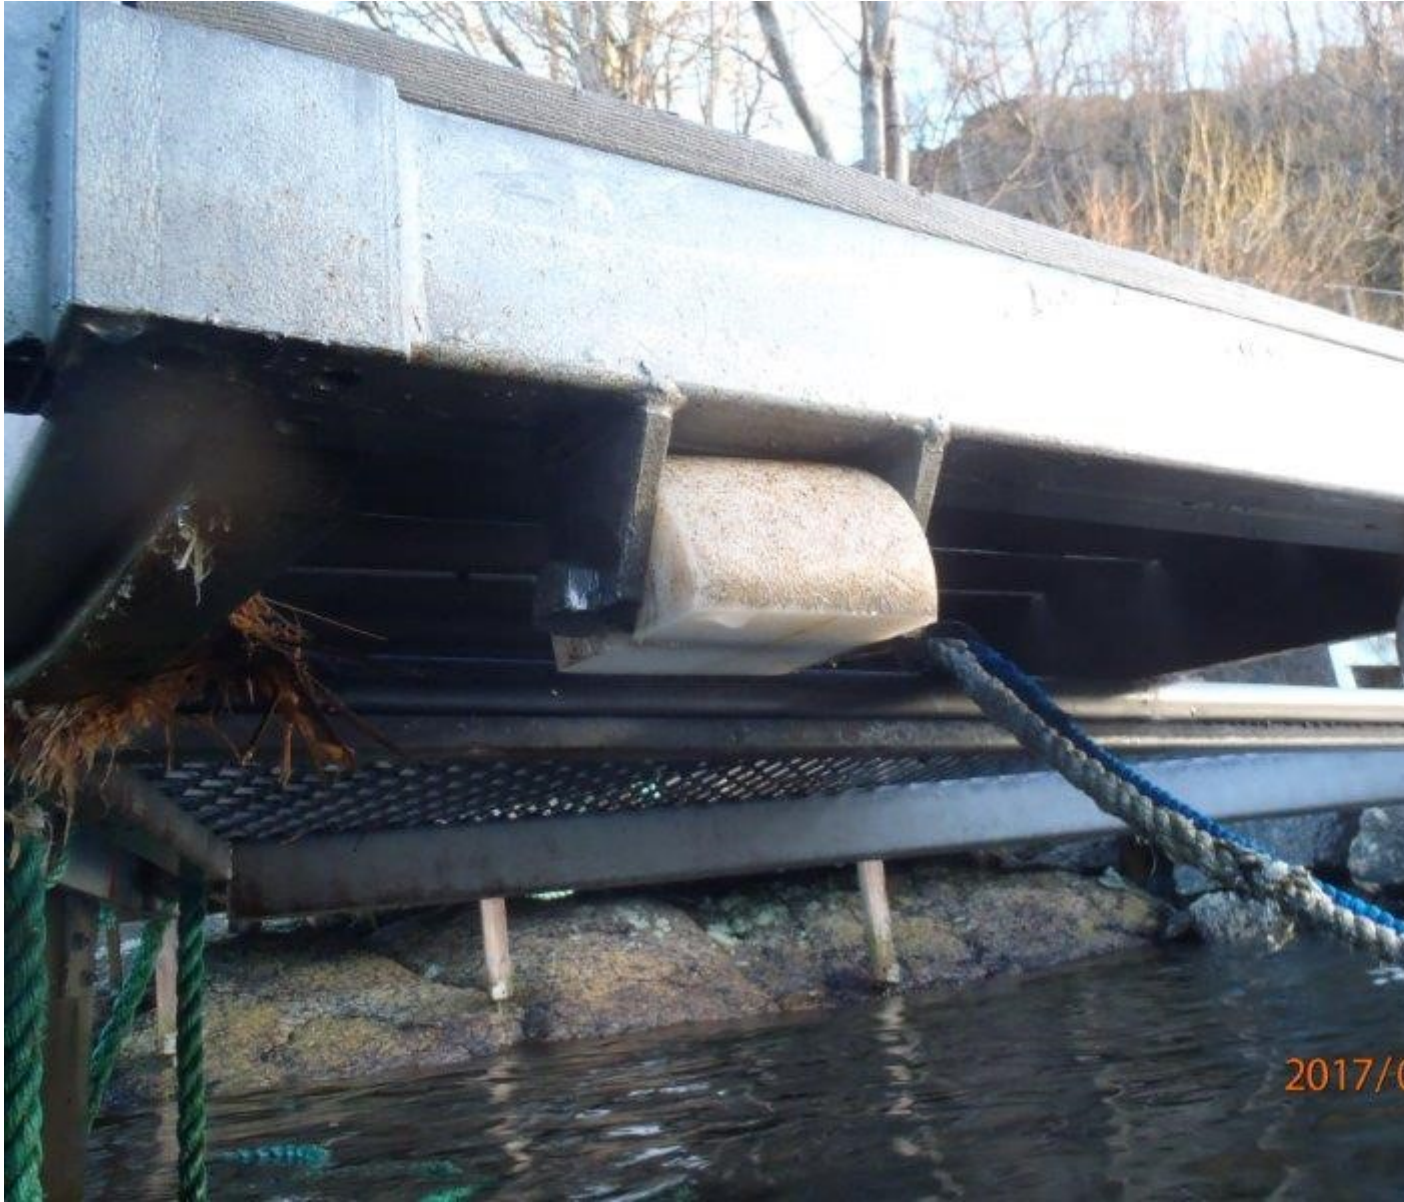
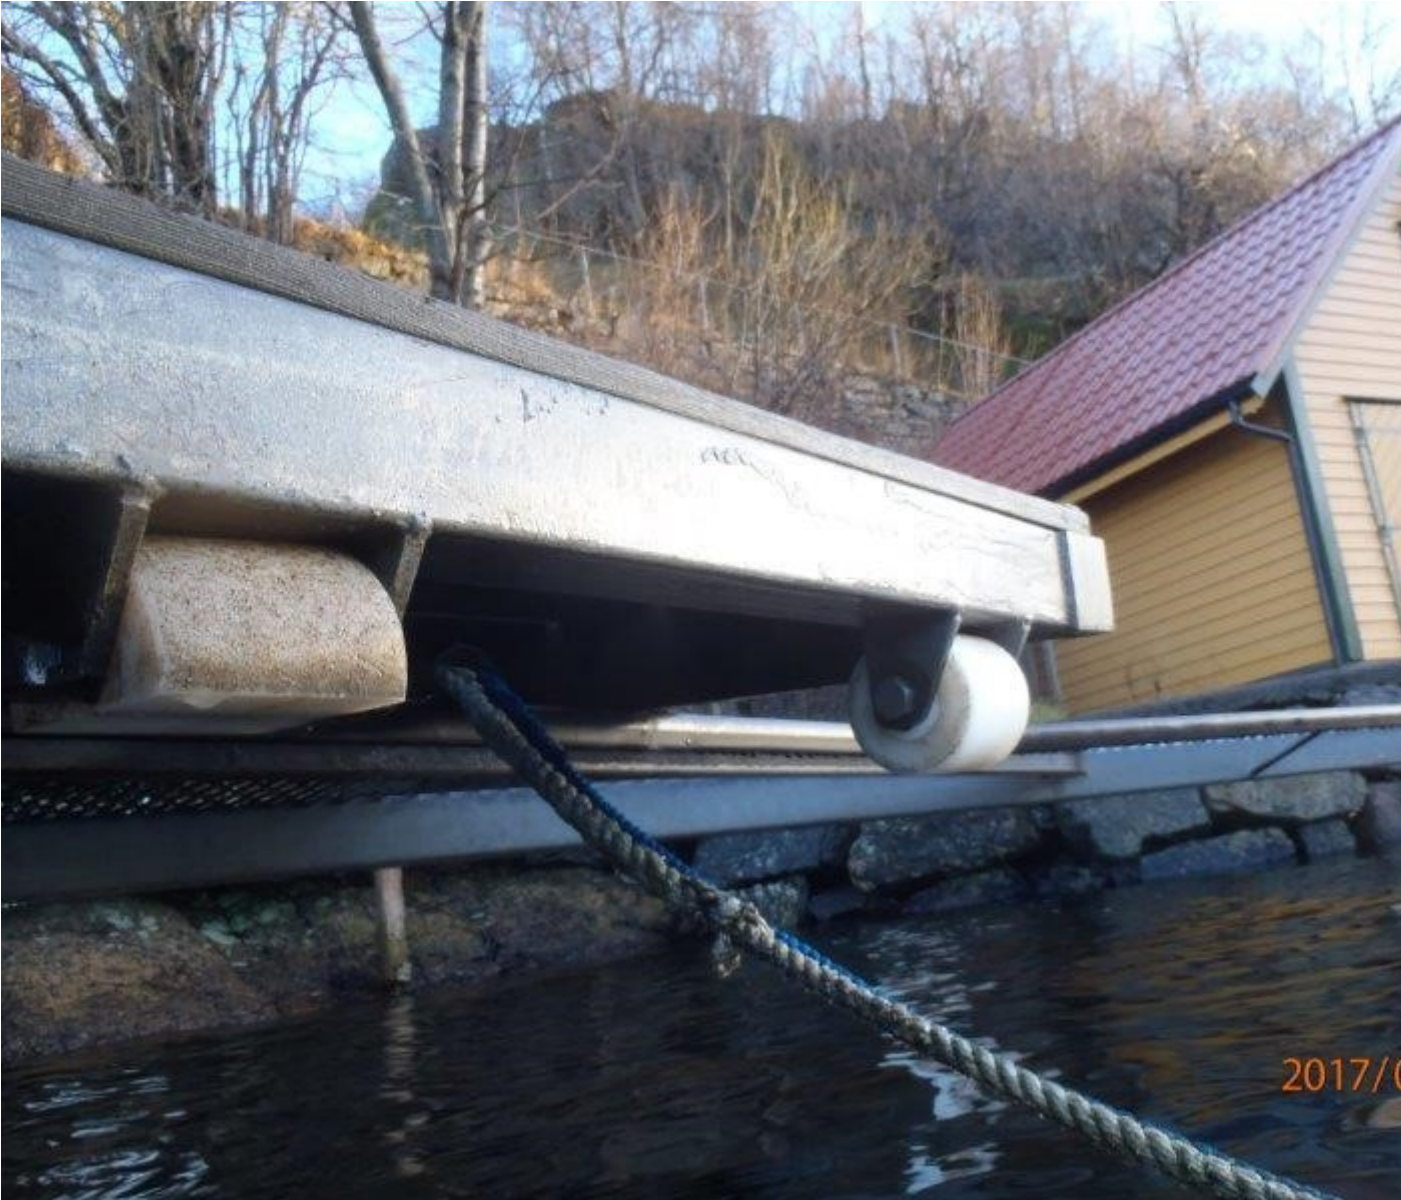
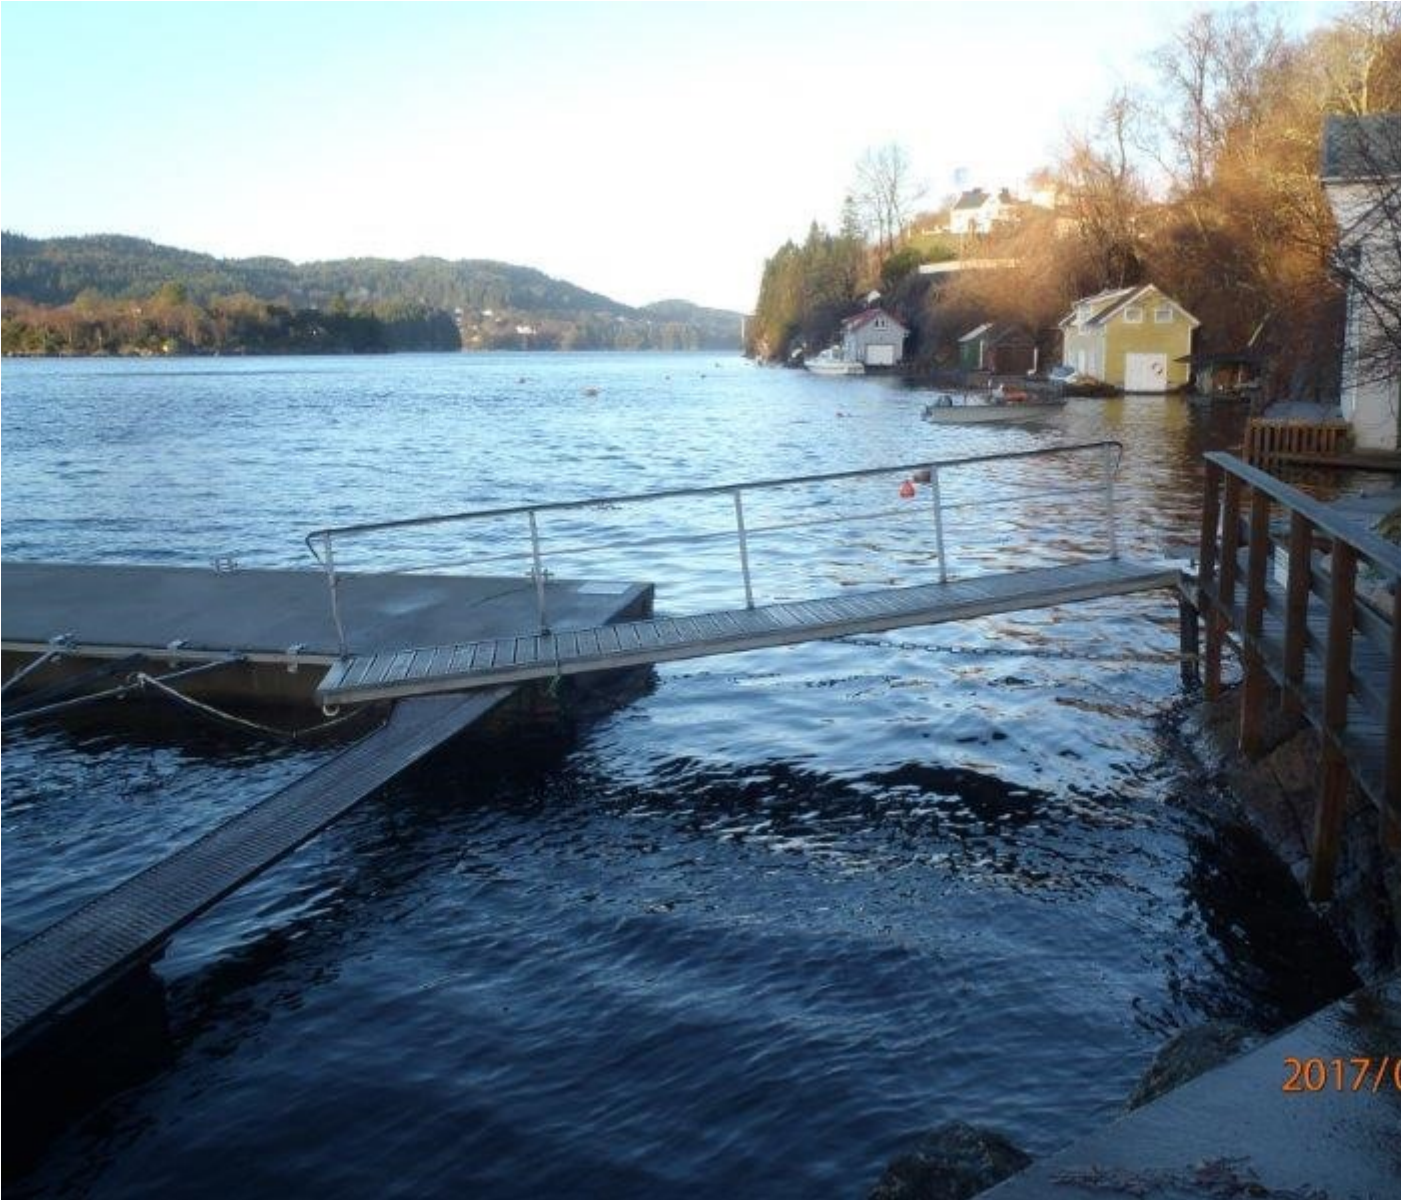
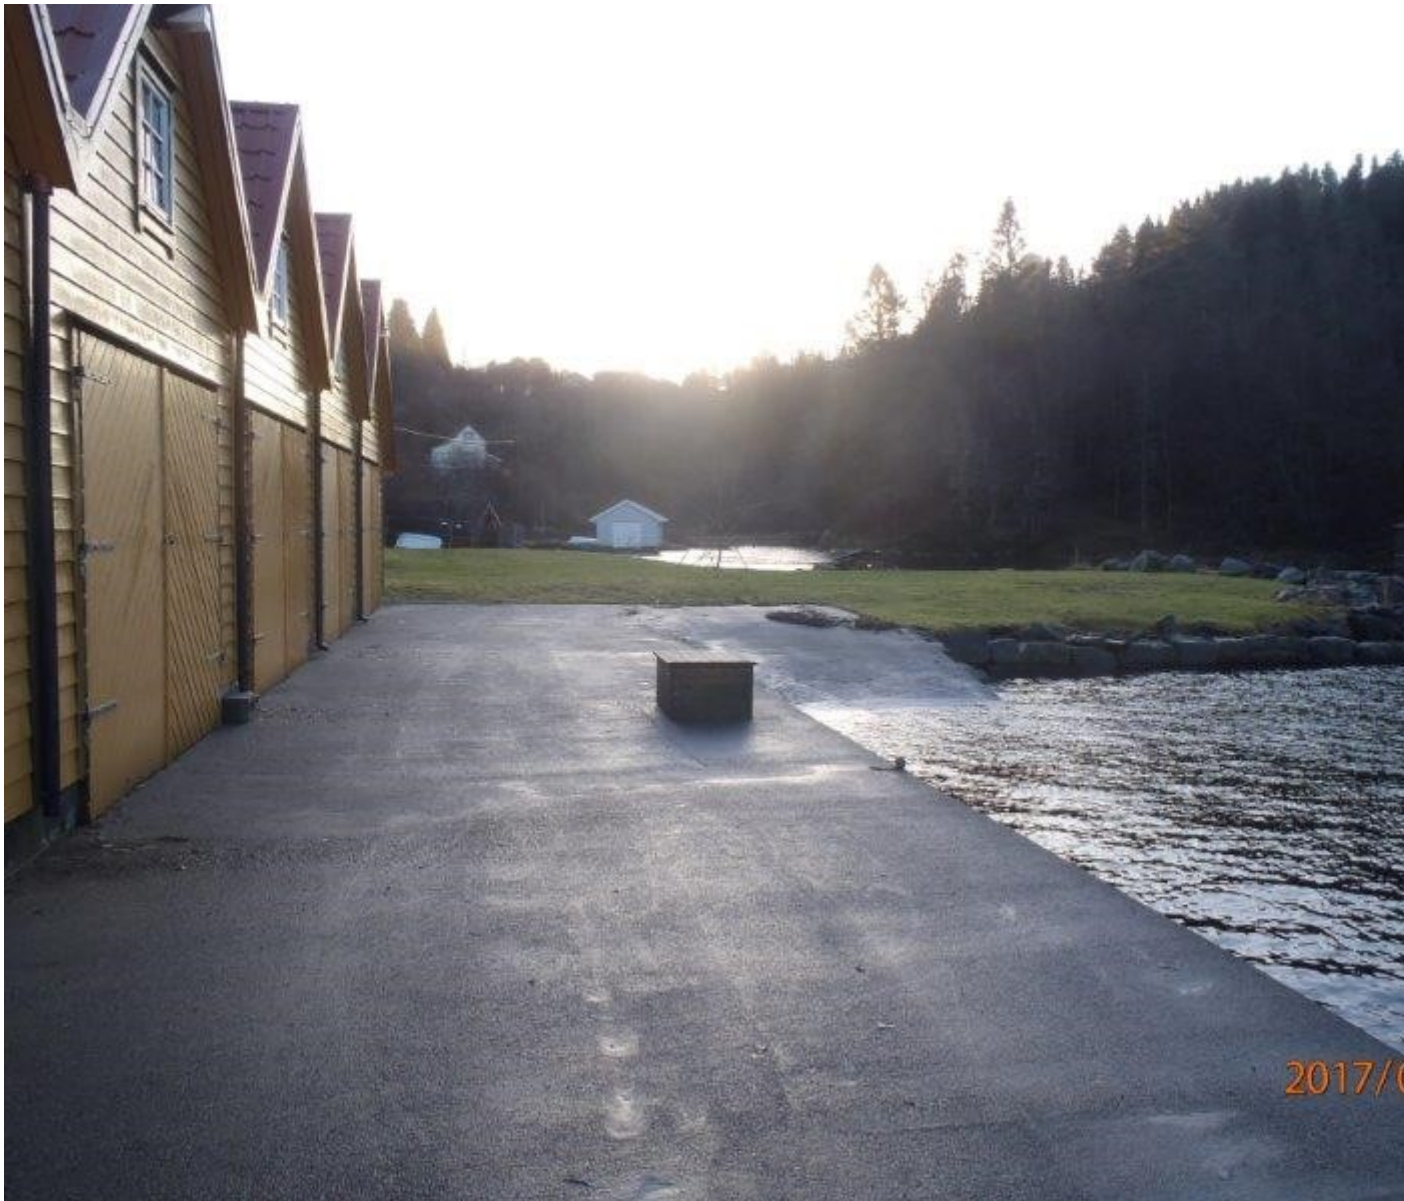
Vil herved melde fra om at leder ut til flytebrygge har forskjøvet seg utenfor det innerste betong flyte brygge elementet og ligger nå „parkert“ på den innerste uteliggeren. (se vedlagte bilder).

På grunn av at hele betongbryggen flyter veldig skjevt (ca. 10 cm) på tvers av bryggen, hviler hele lederen bare på den ene hjulet. Det har medført at hjulet har blitt slitt skjevt, bare 3-4 uker etter at den nye betong bryggen var montert.

Leider er montert direkte i tre bryggen med et beslag som kun tar opp belastning sideveis + opp/ned belastning. På grunn av at flytebrygge flyter veldig skjevt, med fører det at bare det ene hjulet tar ned i betongbryggen og dermed slites ned veldig fort.

Det er heller ikke montert noen styrejern på betongbryggen som sikrer at leder ikke faller uten for betong bryggen. Det burde vært en konstruksjon (innfestning) til treverket som og tok opp «bølgebevegelsen» på tvers av bryggen.

Når det er stor sjø (bølger) knirker hele tre bryggen som leder er festet til , og det er bare et nok stor fare for at hele innfestningen av leder til tre bryggen havarerer.

Ber om at dere utbedrer dette og at dere bekrefter at dere har mottatt denne meldingen!
