KVERNUS TILHØYRANDE IKELAND GARD, GNR 168 BNR 3, LINDÅS KOMMUNE – TILSTANDSVURDERING OG FRAMLEGG TIL TILTAK

Skildring av kvernhuset

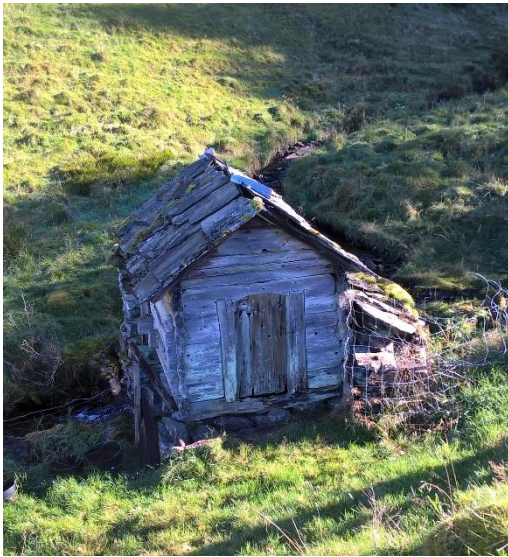
Kvernhuset har ei tilnærma kvadratisk form, godt og vel 3 meter utvendige mål begge vegar. «Arbeidsrommet» med kvernsteinane er reist i lafta tømmer. Bygget har saltak

tekt med rimeleg grov villskifter. Gavlane vender mot aust og vest, austgavlen ut mot elva, vestgavlen mot terrenget. I den sørveggjen, som er tørrmur heilt opp til rafta, er mura inn ei opning der vatnet frå vassrennene er blitt ført inn mot kvernkallen. Som vanleg er på desse kantar, er taket ført om lag halvveges ut i veggmuren. For å verna treverket innanfor mot vassinntrenging er det under takhellene og utover i murkrona lagt eit lag med heller. I «underetasjen» er kvernkallen plassert og frå dette rommet går det to opningar ut, ei mot aust og elva og ei mot nord. Dette rommet er omslutta av murverk som dels fungerer som grunnmur for bygget oppå og dels som støttemur mot

terrenget. Den høge vernemuren mot aust (og elva) er mura saman med sørveggjen i det søraustre hjørnet. Ved inngangen mot nord er vernemuren avslutta med kinning som ein frittstående mur. Vernemuren er her utført som vanleg kistemur med tverrmål på ca. 70 cm. Eit stykke opp frå bakkenivå, ca. 150 – 160 cm, er det mura inn ein avsats, ca. 30 cm djup. Denne utgjer ei hylle som lafteveggen mot aust kviler på. Muren vidare opp er fylgjeleg heller slank, berre ca. 40 cm i tverrmål.

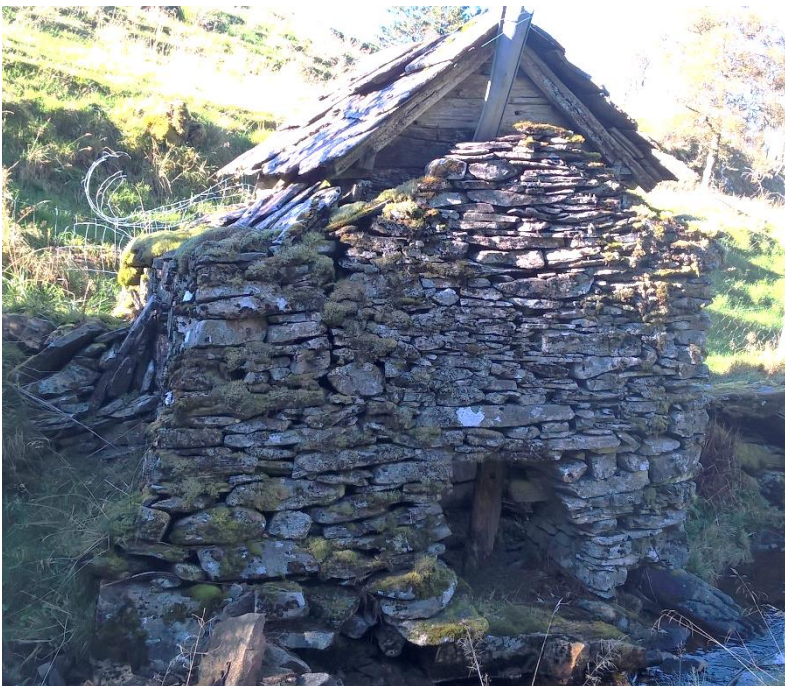
I nord og vest er lafteveggen berr. Murverka her fungerer som fundament. I tillegg til hylla som er mura inn i vernemuren er det sett opp ei mura «blokk» vidare innover, på

innsida av opninga, og elles er grunnmuren her integrert i støttemuren. Inn mot murverket nærast terrenget kjem det elles ein bakkemur frå nord. Støttemuren mot terrenget i vest er løfta med nokre skift opp frå bakkenivå. Sjå elles foto og vedlagde målsette skisse! Opplysningane på skissa må takast med atterhald då murverket til dels er ute av lage og detaljar kan ha gloppe.
