**Prosjekt side**Prosjekt navn:  
**13779-Eikanger- ferdgkontroll-ØA-01**

Dato:  
**02.10.2017**

**Rørinspeksjonen er utført ifølge, NORVAR - Prosjektrapport 145/2005**  
**Vekting av observasjoner ifølge, NORVAR - Rapport 150/2007**

## Rapport fra inspeksjon

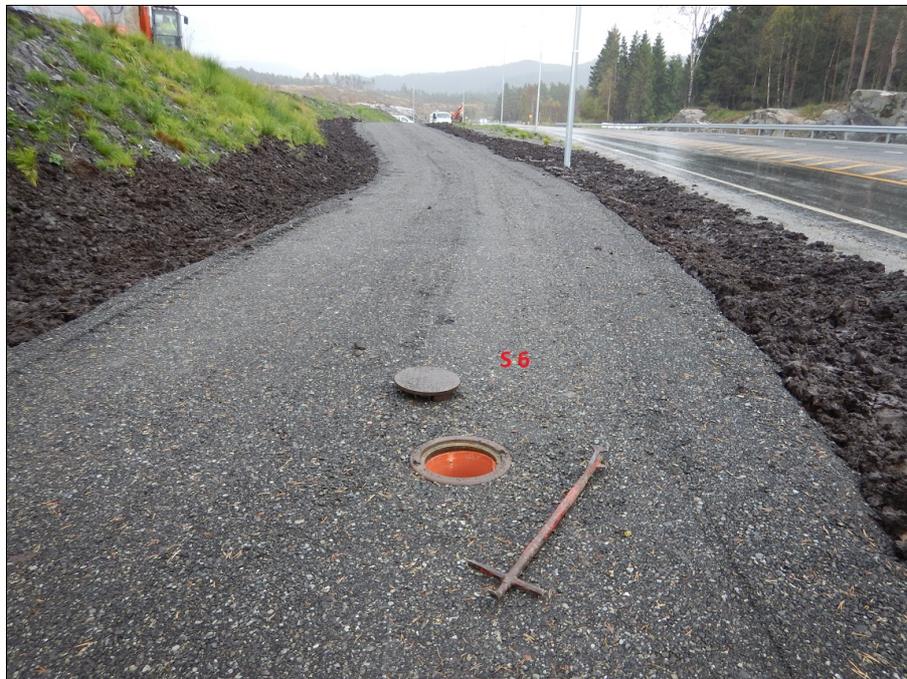
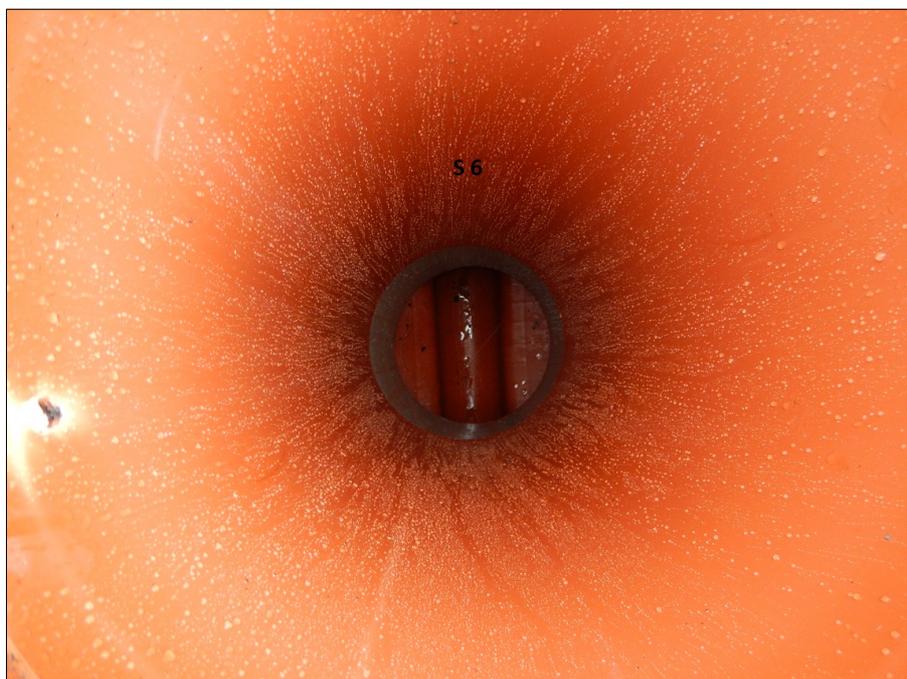
Foto: Oversikt S 6.JPG  
0,68m, Vannivå 5%, 1%

Foto: S 6.JPG  
0,68m, Vannivå 5%, 1%

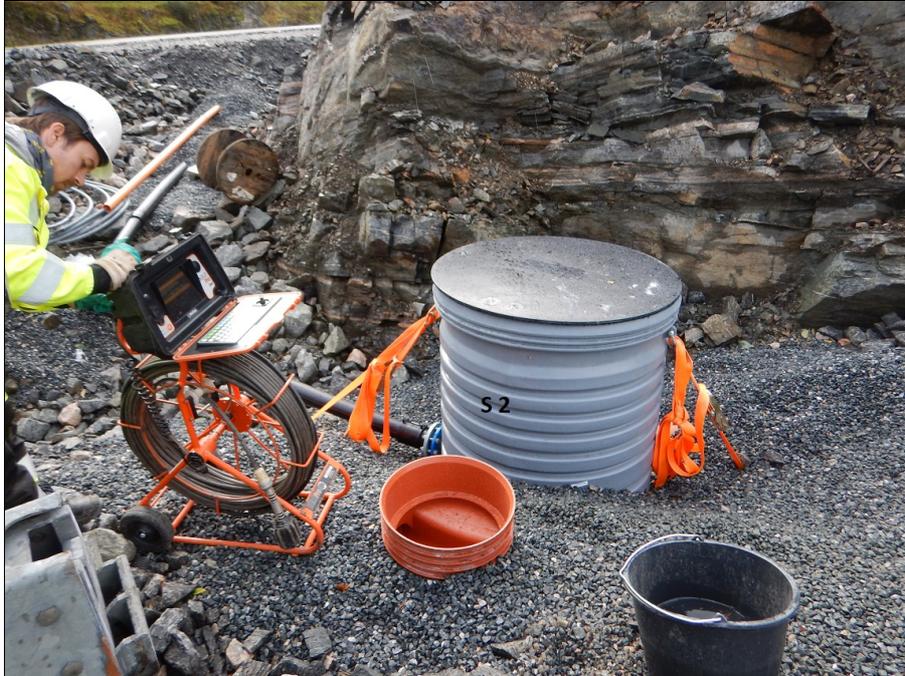
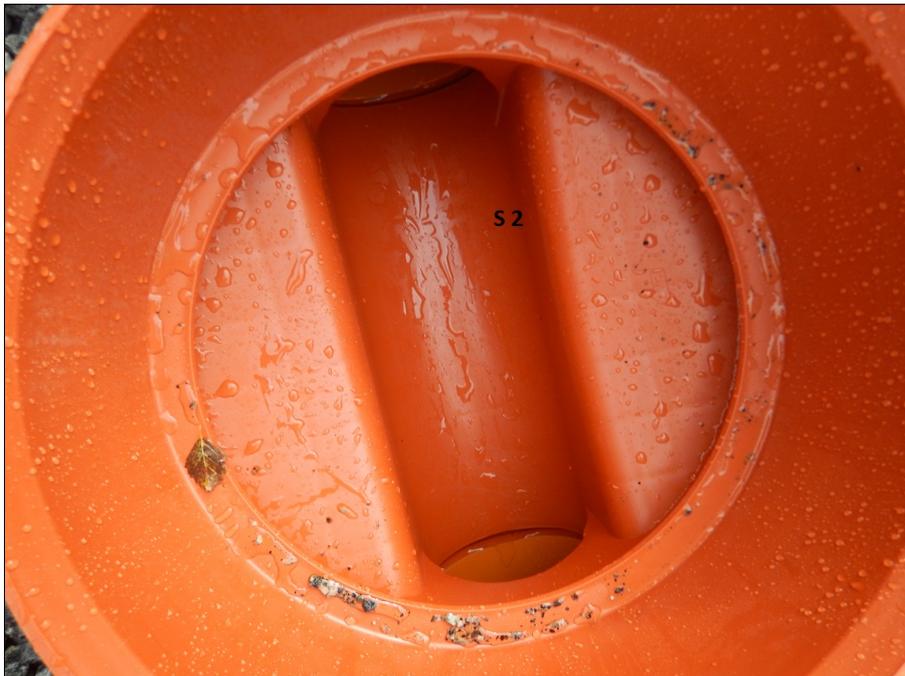
Anmerkning : **Ingen synlige skader. Inspeksjon avbrutt i bend på 30,24m kommer ikke lengre. Overlapper med neste strekk**

Foto: Oversikt S 2.JPG  
29,83m, Retningsending 03 Kl., Prefabrikkert bend

Foto: S 2.JPG  
29,83m, Retningsending 03 Kl., Prefabrikkert bend

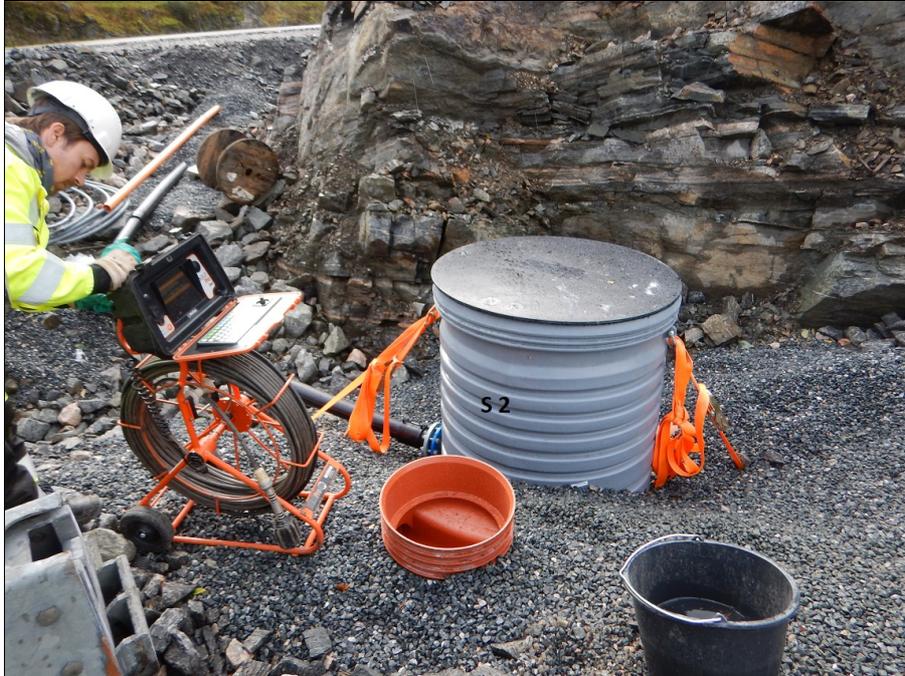
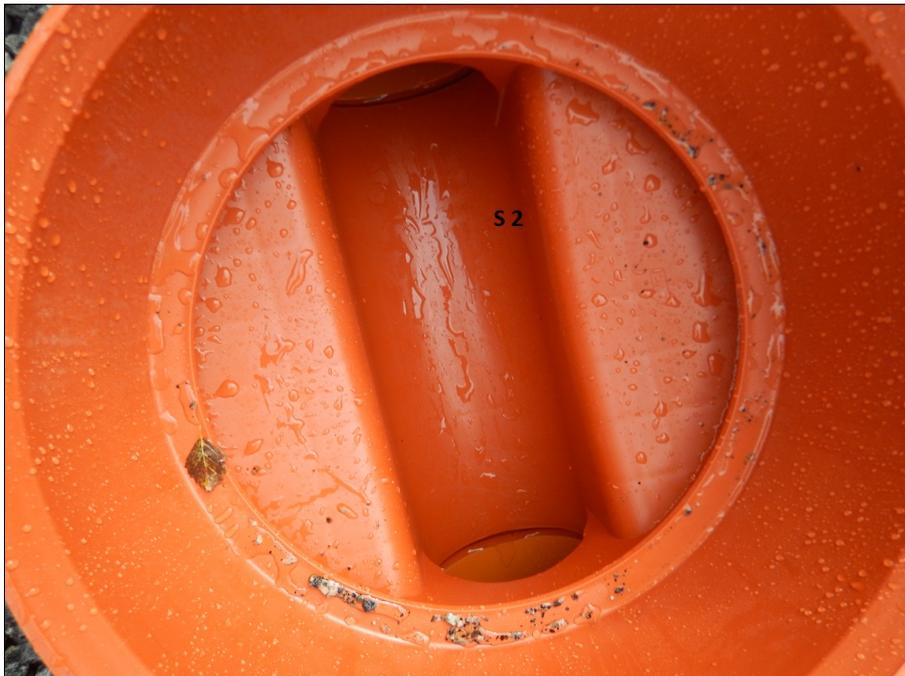
Foto: Oversikt S 2.JPG  
0,6m, Retningsending 09 Kl., Prefabrikkert bend

Foto: S 2.JPG  
0,6m, Retningsending 09 Kl., Prefabrikkert bend
