# Tilstandsrapport Nordhordlandshallen

## – fotballhall med delanlegg friidrett

Anleggsnummer: 60903

Eigar: Lindås kommune

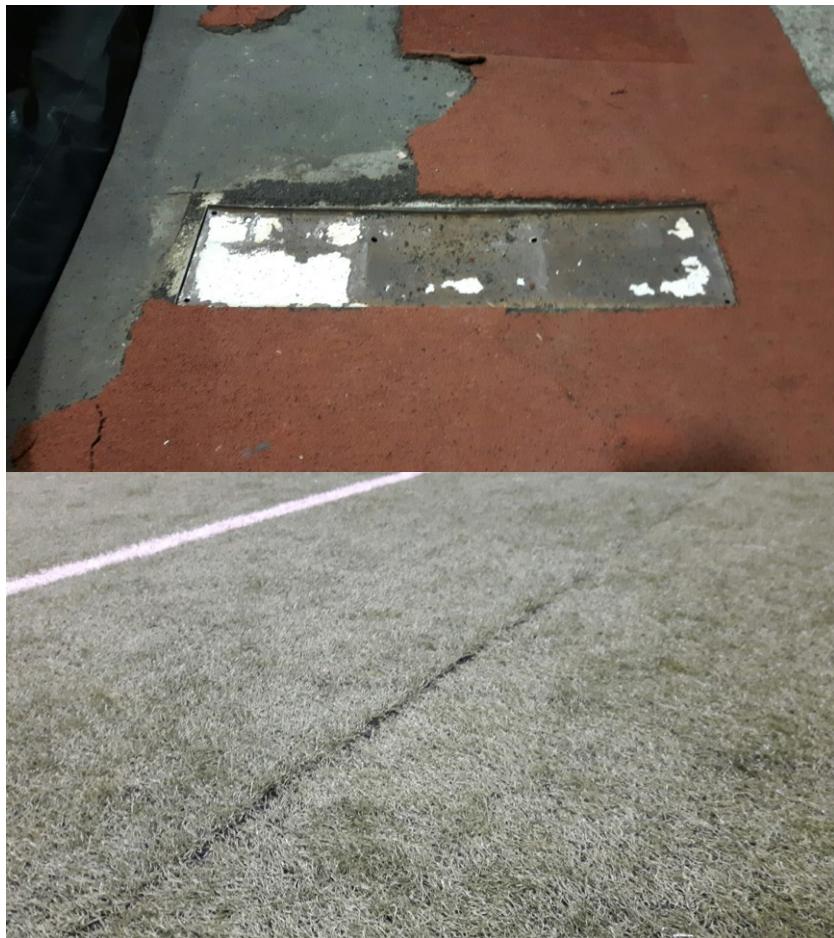
Satsplanke

Løpedekket er meir eller mindre totalt ødelagt pga kjøring med truck og pallejekk i samband med arrangement. Lengdegrop og satsplanker er frå bygginga plassert umiddelbart framfor garasjeport for inntransport av varer og lagerplass for messegolv. Både satsplanker og dekkeplater for grop er ødelagt av truckkjøring.

Hoppegrop er å sjå på som ikkje funksjonell pga ødelagt satsplanke, hol i løpedekke i tilløpet og ødelagte dekkeplater på sjølve gropa.

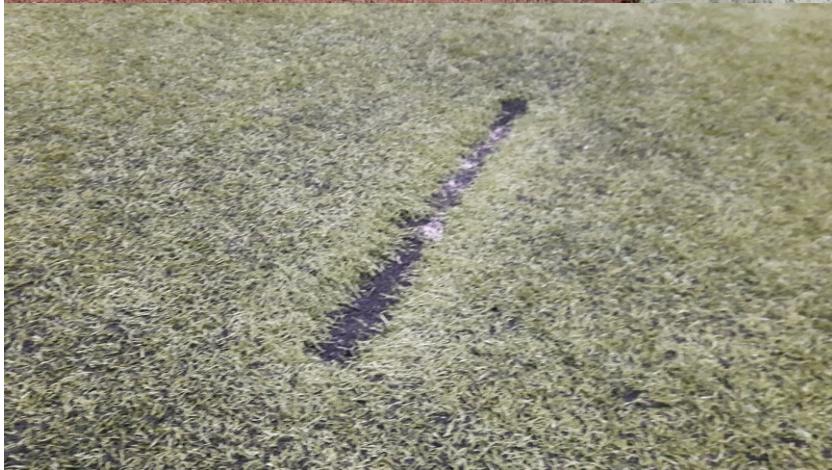
Kunstgraset i hallen er av typen krøllgras, frå byggjeåret 2002. Fiber har etter omfattande bruk «lagt seg». Skøytena i graset har fleire stader byrja gå opp. Enkeltpunkt er og delvis ødelagt vore utsett for hærverk. Bruk av harv og kost gir berre delvis effekt pga stor slitasje på sjølve grasfibera.

Skøyter, hol mm i sjølve kunstgrasdekket vil la seg reparera. Men dette må forventast å medføra forholdsvis store utlegg år for år, då dekket er av eldre dato.

Skader grasmatte

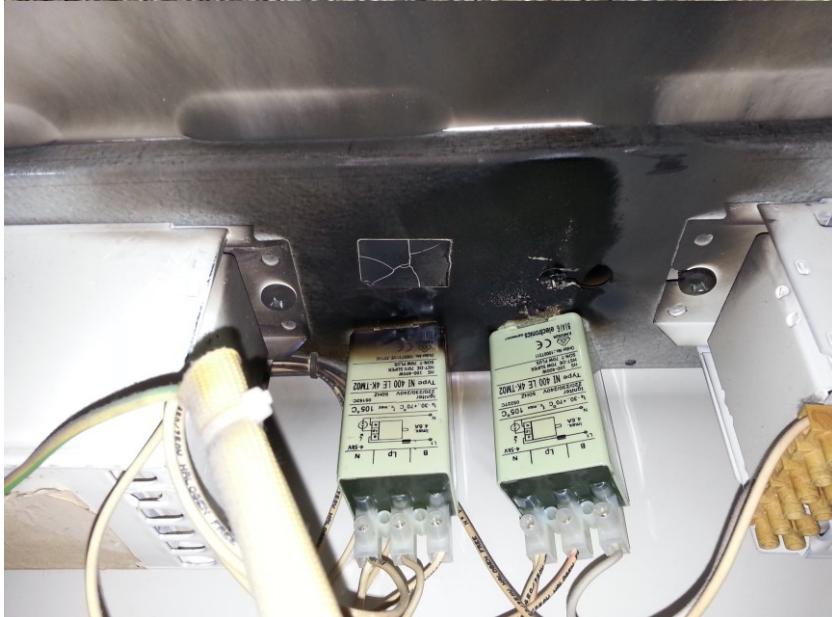
Lysanlegget har dei siste åra krevd omfattande vedlikehald. Armatur er i dårleg forfatning, sjølve godset i armatur forvitrar pga varmeutviklinga. Det har såleis vore nødvendig å laga mellombelse fester. Av same grunn har det og vore tilfelle der beskyttelsesgitter under lampane har falle av, med fare for personskade. Det har og vore problem at pærer har vore følsame for både vibrasjonar og temperatursvinging. Resultatet er at pærer varer mykje kortare enn oppgitt levetid, særleg for lampene nærmast dører.

Brente komponentar i armatur

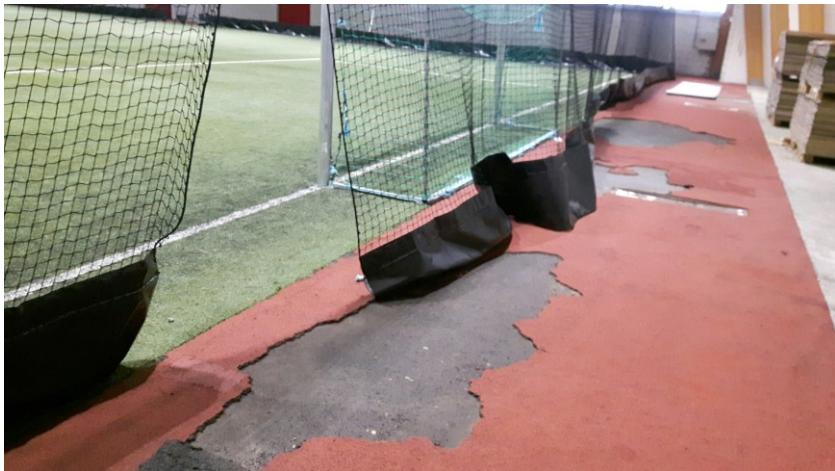
Løpedekke nordre kortside mot hoppegrop

Løpedekke er å sjå på som ikkje funksjonell og delvis farleg. Dei mange store hola gir stor fare for overtråkk.

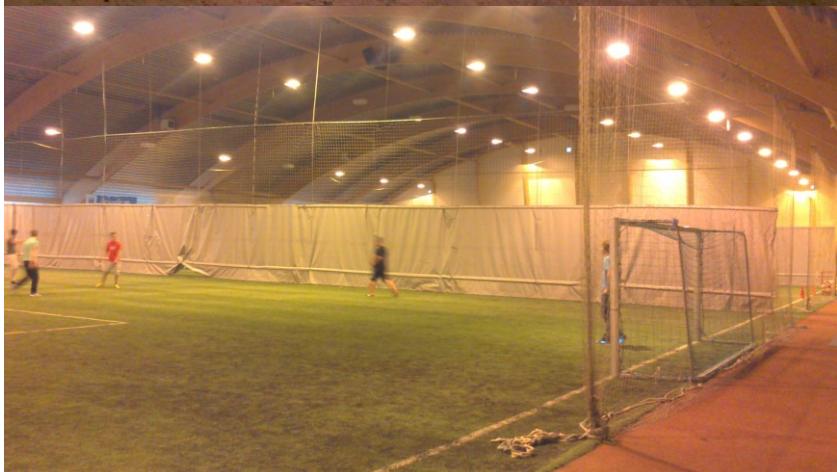
Hallen sitt lysanlegg har to innstillingar, treningslys og såkalla kamplys. På grunn av generelt redusert lys og utfall av mange av armatura, har ein dei siste åra måtta bruka kamplys permanent, noko som medfører auka energiforbruk.

Lysanlegg gir ikkje tilfredsstillande funksjon. Bruk av treningslys gir ikkje tilstrekkeleg lys i hallen. Store problem med armatur medfører at det nærmast til ein kvar tid er område i hallen som er delvis mørklagde.

Lysanlegg, treningslys.  
Stadig behov for skifting av  
pærer.
