Prosjektnavn:	Fergekai	Prosjekt nr.:	550015
Prosjektleder:	Rolf Nordeide	Anleggsleder:	Jeppe Råholt
Oppdragsgiver:	SVV	Kontaktperson:	Paul Hjelle
Sted/bru	Sævråsvåg Fergekai	Tilbudsnummer.:	
Start Dato:	05.01.2018	Ferdig Dato:	16.01.2018

Beskrivelse av utført inspeksjon

SÆVRÅSVÅG FERGETERMINAL

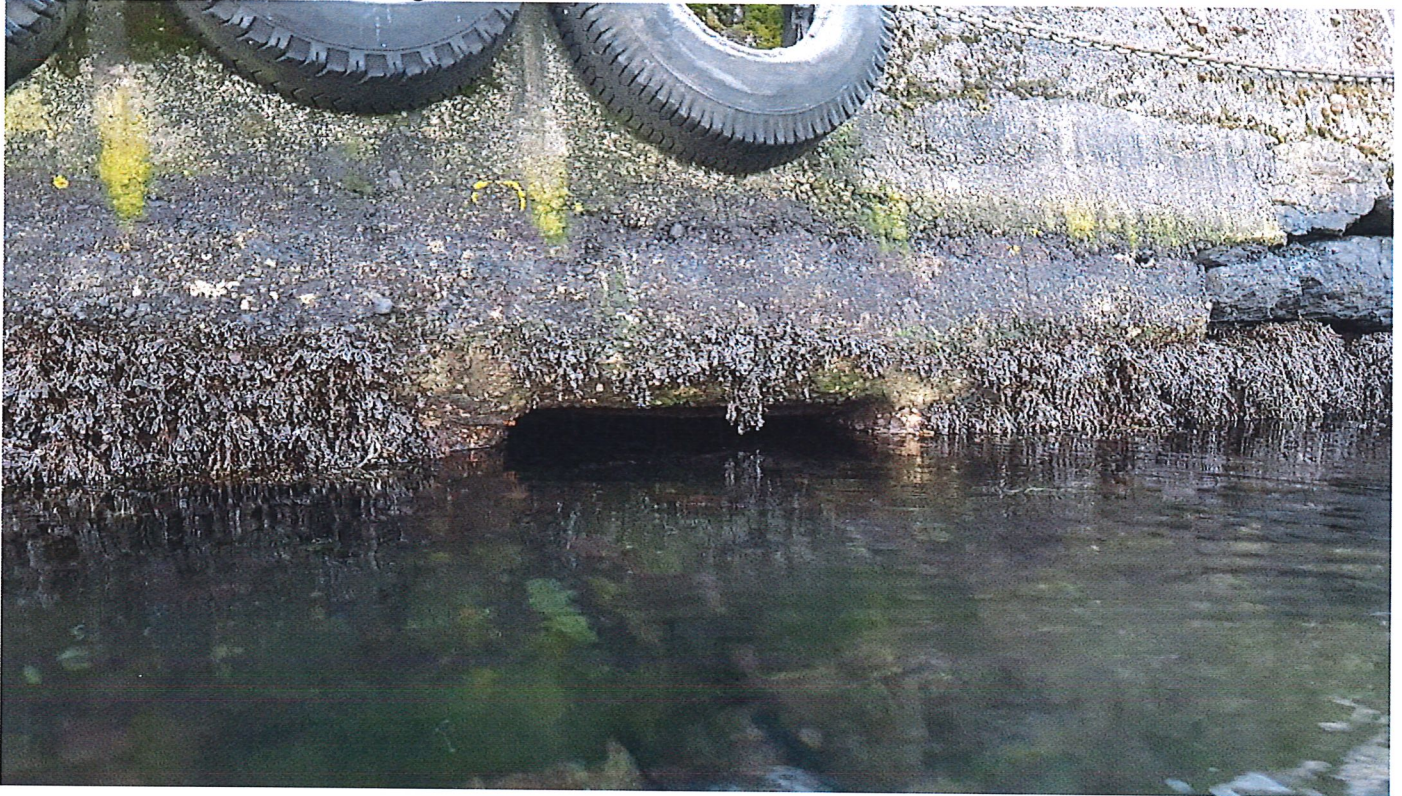
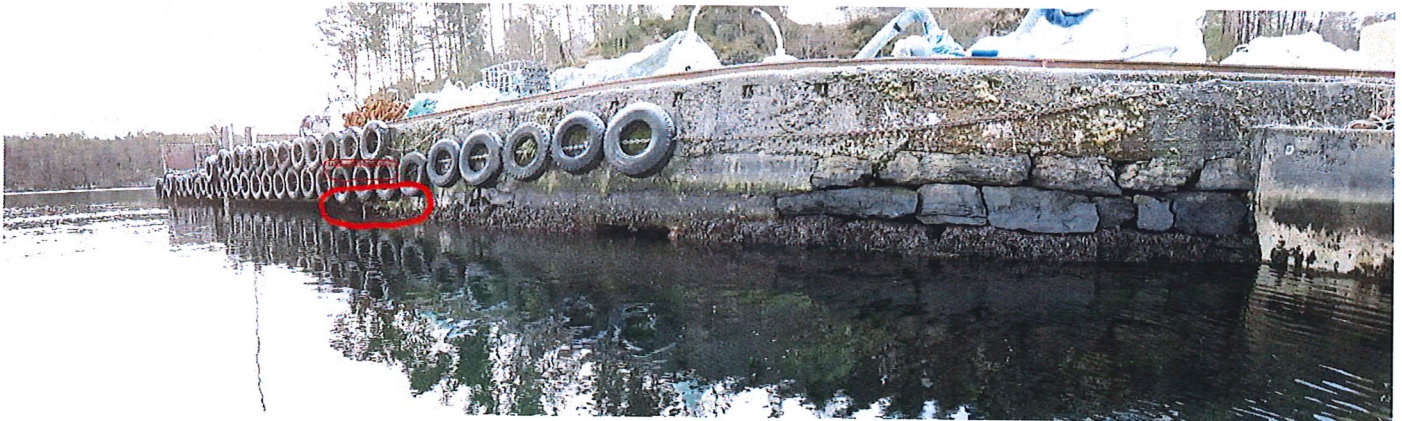
A0 viser utglidning av steinmur under betong overgang. det vil ikke ha noen innvirkning på bæreevnen. Dette er noe soe som har stabilisert seg.

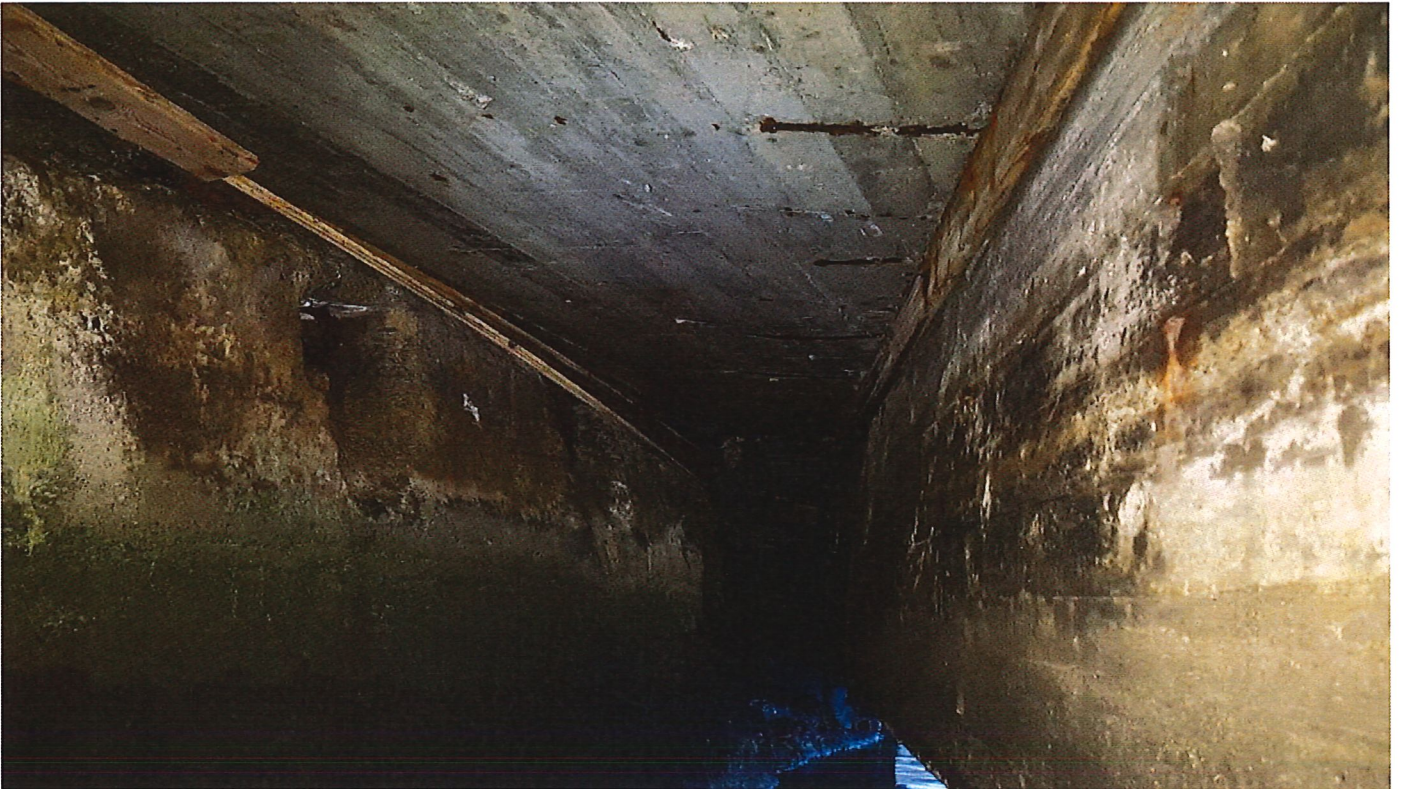
A1 viser skade skjørt hjørne underside 15x20x150 cm lang.

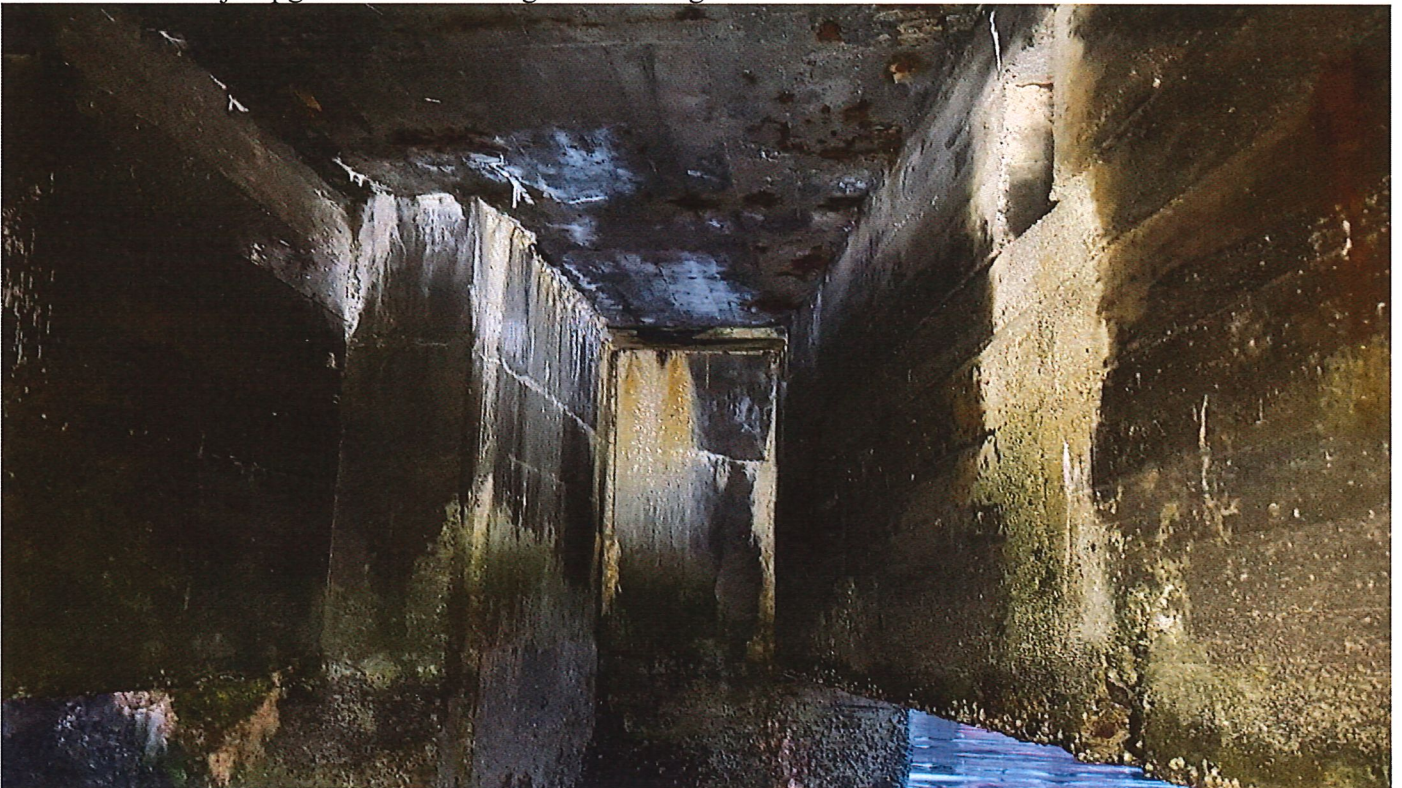
A2 Hviser korrosjon pga. liten eller dårlig overdekning.

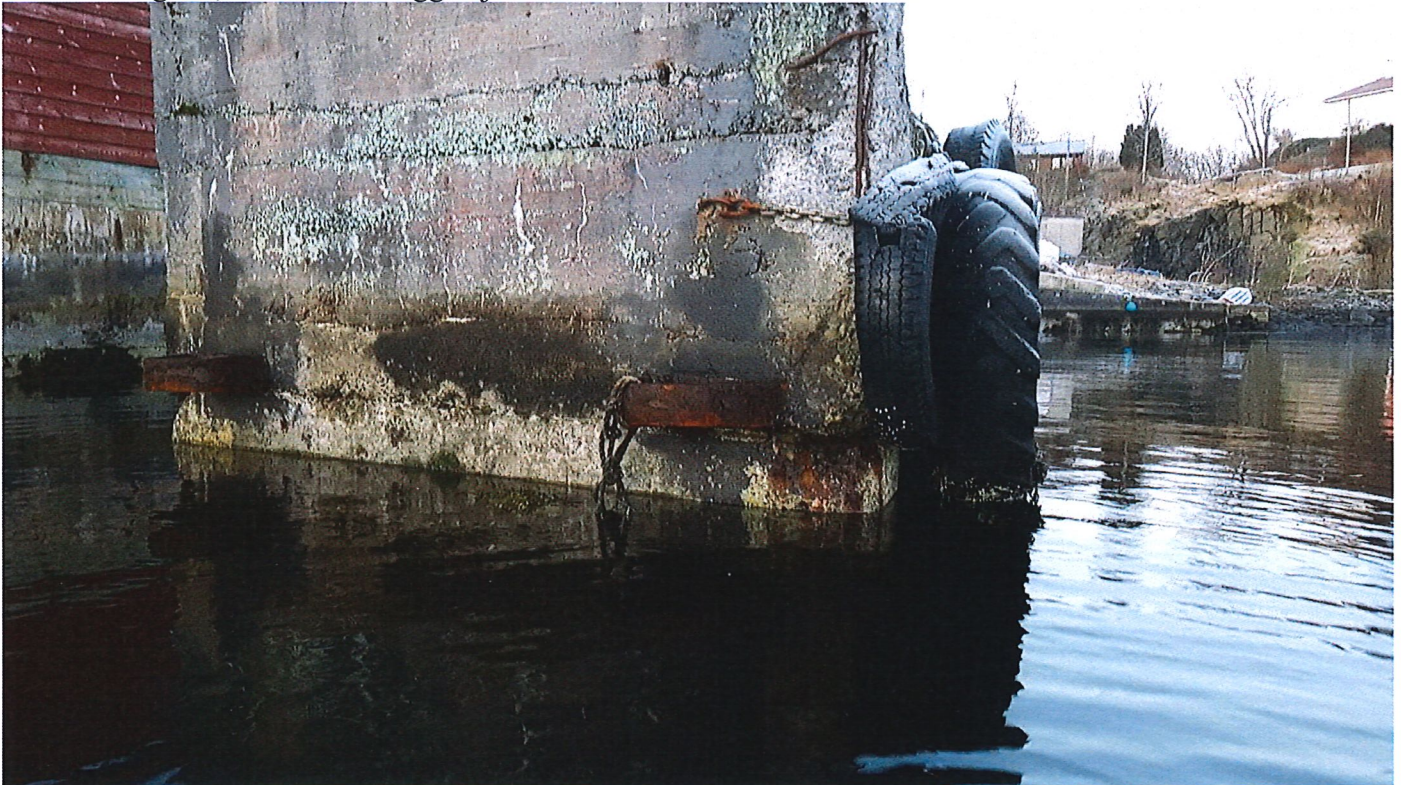
A5 Utvendig kai, eldre skade begge hjørner like over vannivå 30x30x15 cm

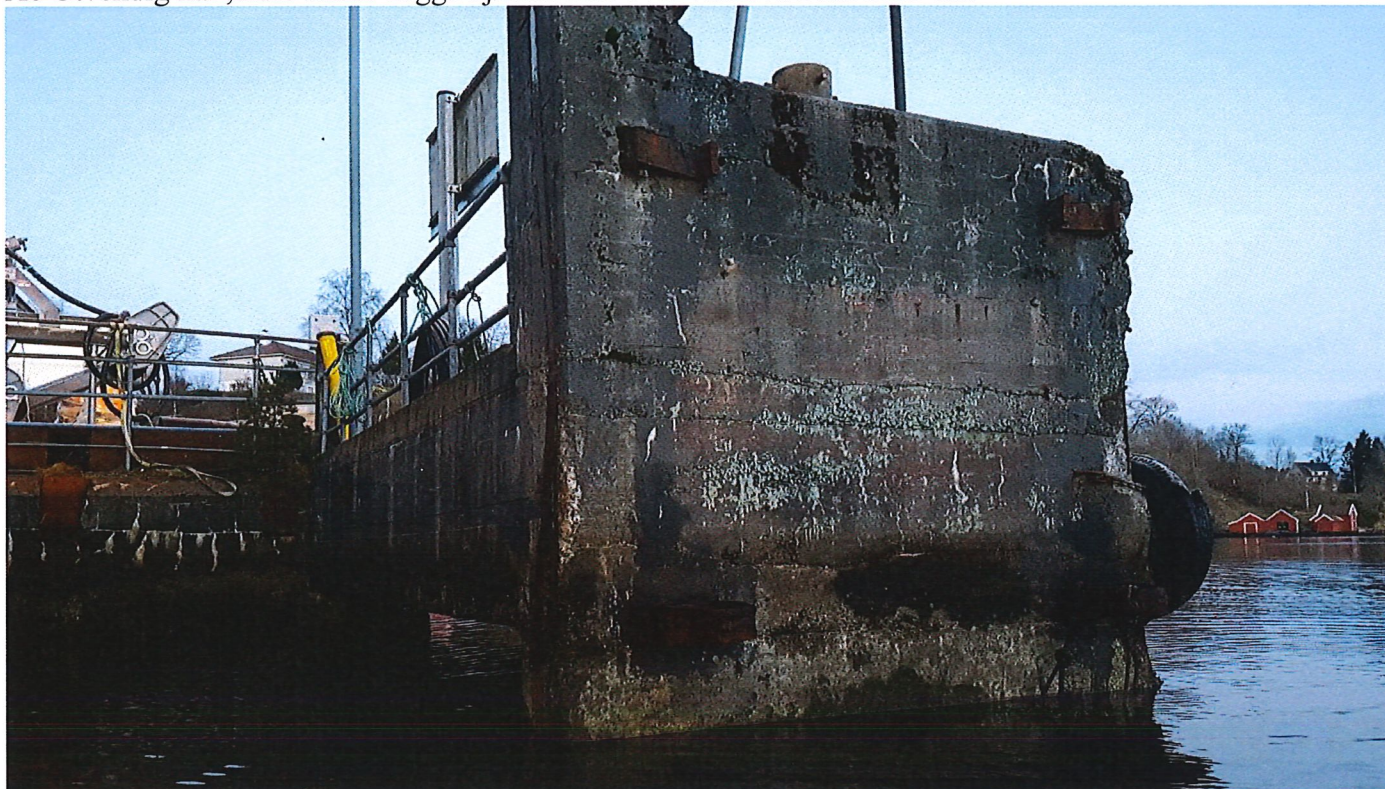
A6 Utvendig kai ,eldre skade begge hjørner like over vannivå 30x30x15 cm

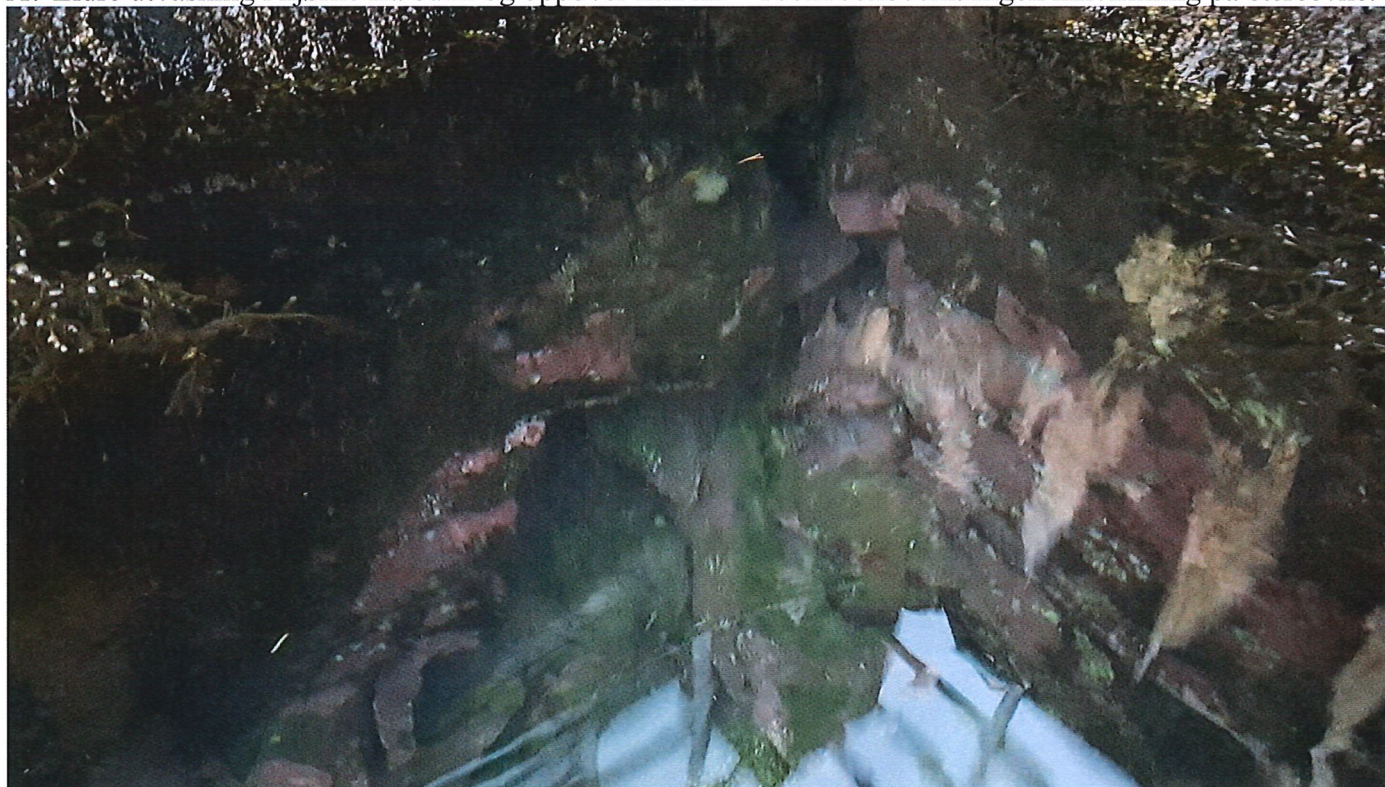
A7 Eldre utvasking i hjørne fra bunn og oppover LxBxD= 100x100x80cm. Ingen innvirkning på bæreevne.

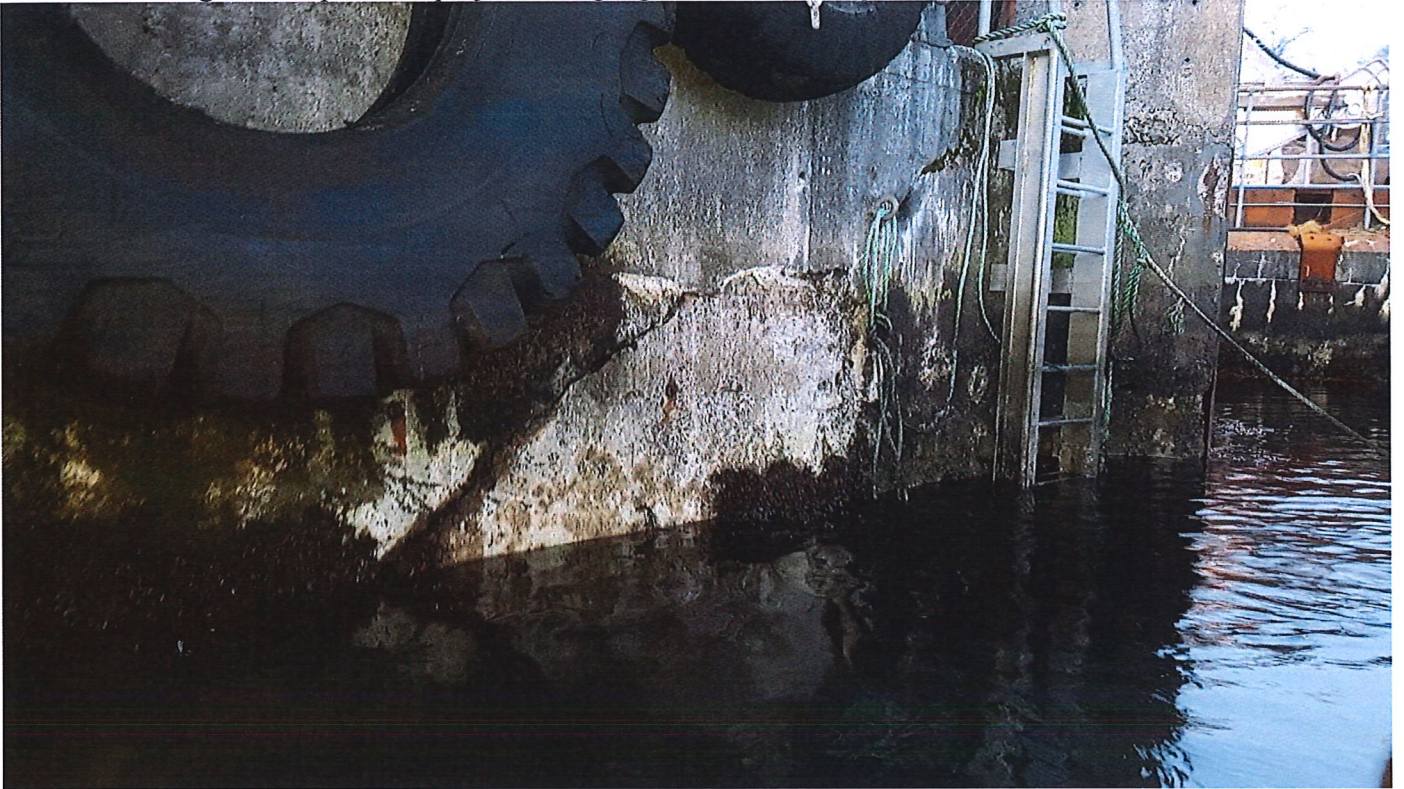
B1 Eldre setningskade .Sprikk/støpesjøl i overgang ca 3000mm lang.

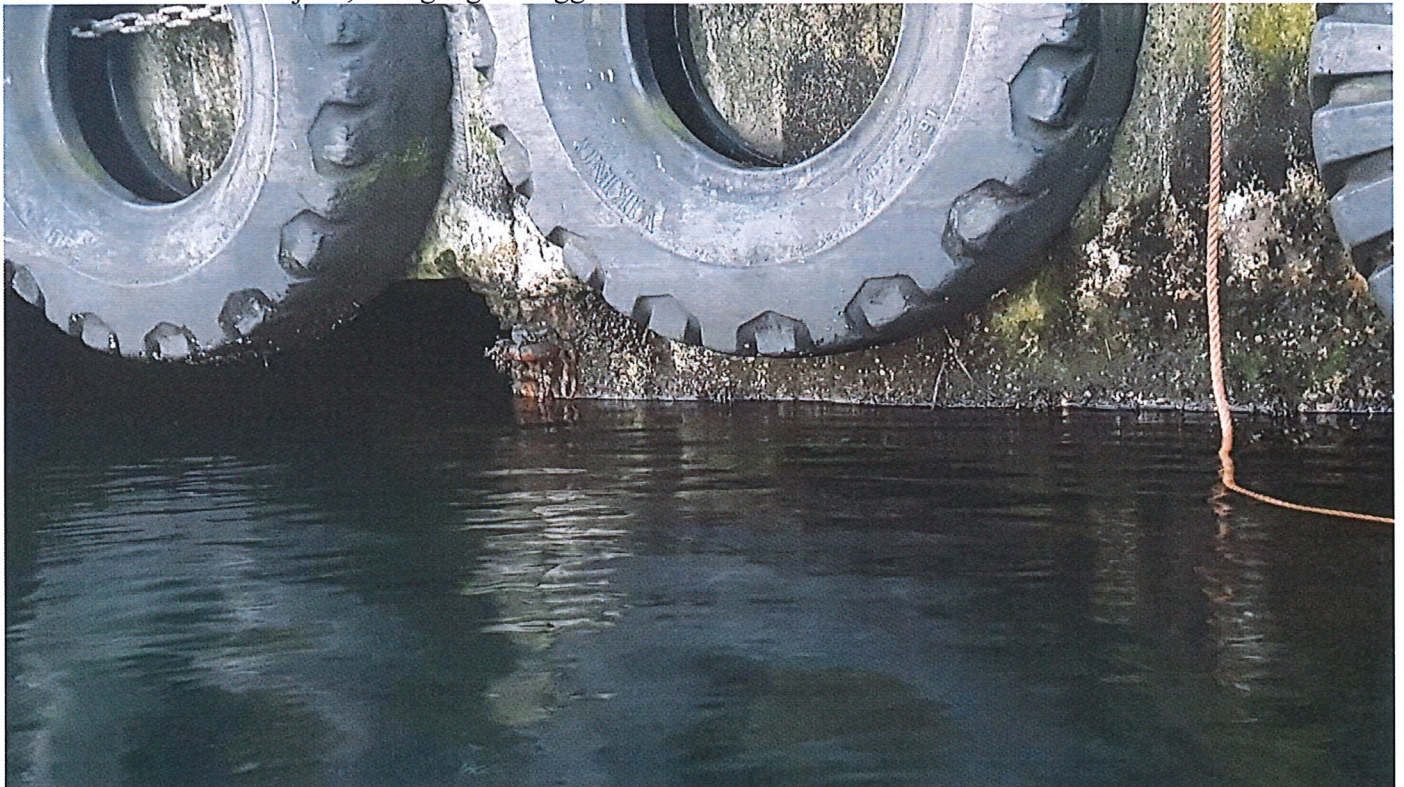
B2 Skade underside skjørt , overgang til vegg 30x30x40 cm

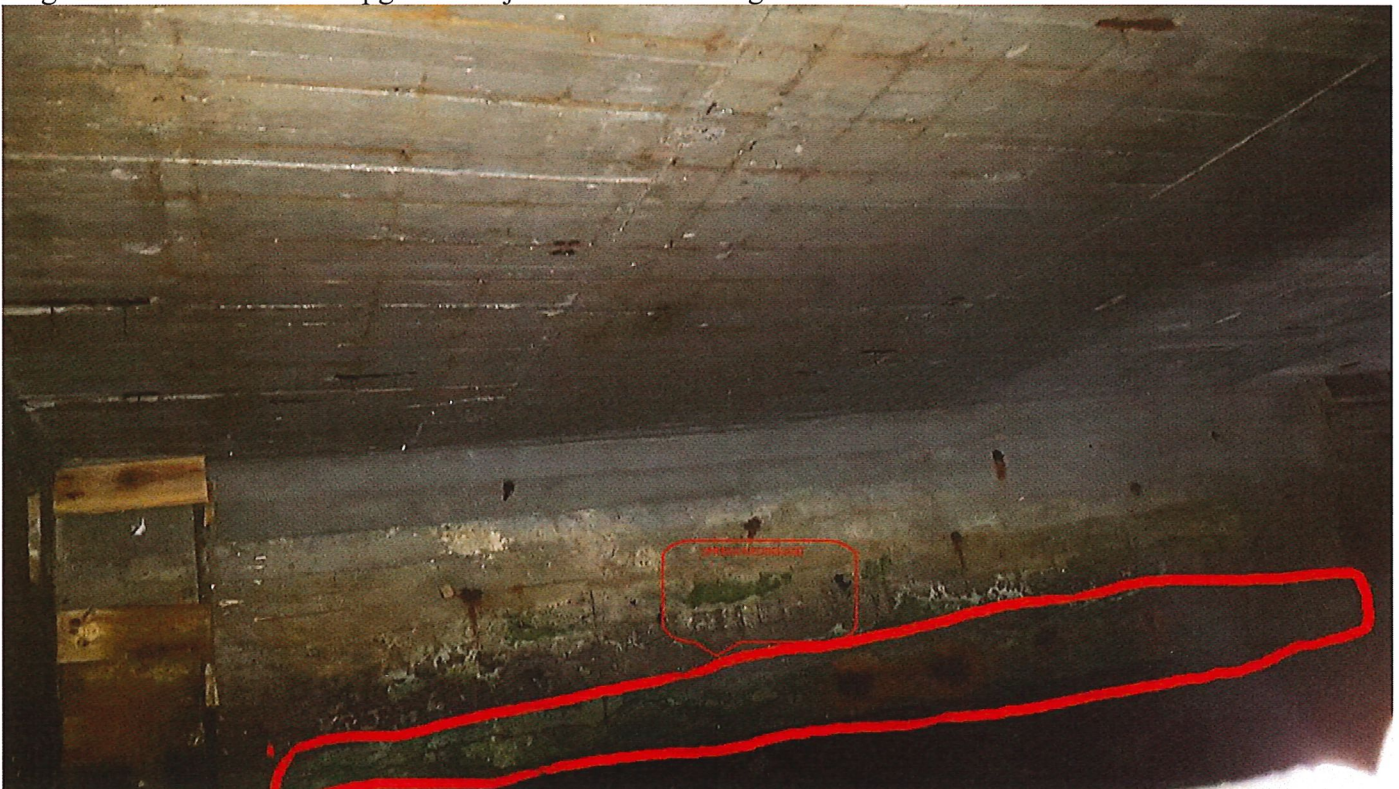
B4 Nedre del, ca 10 cm fra underkant av betong drager som er merket av er sprukket over hele drager.ca 4 m lang.Noe svekket bæreevne pga. korrosjon i strekkarmering.

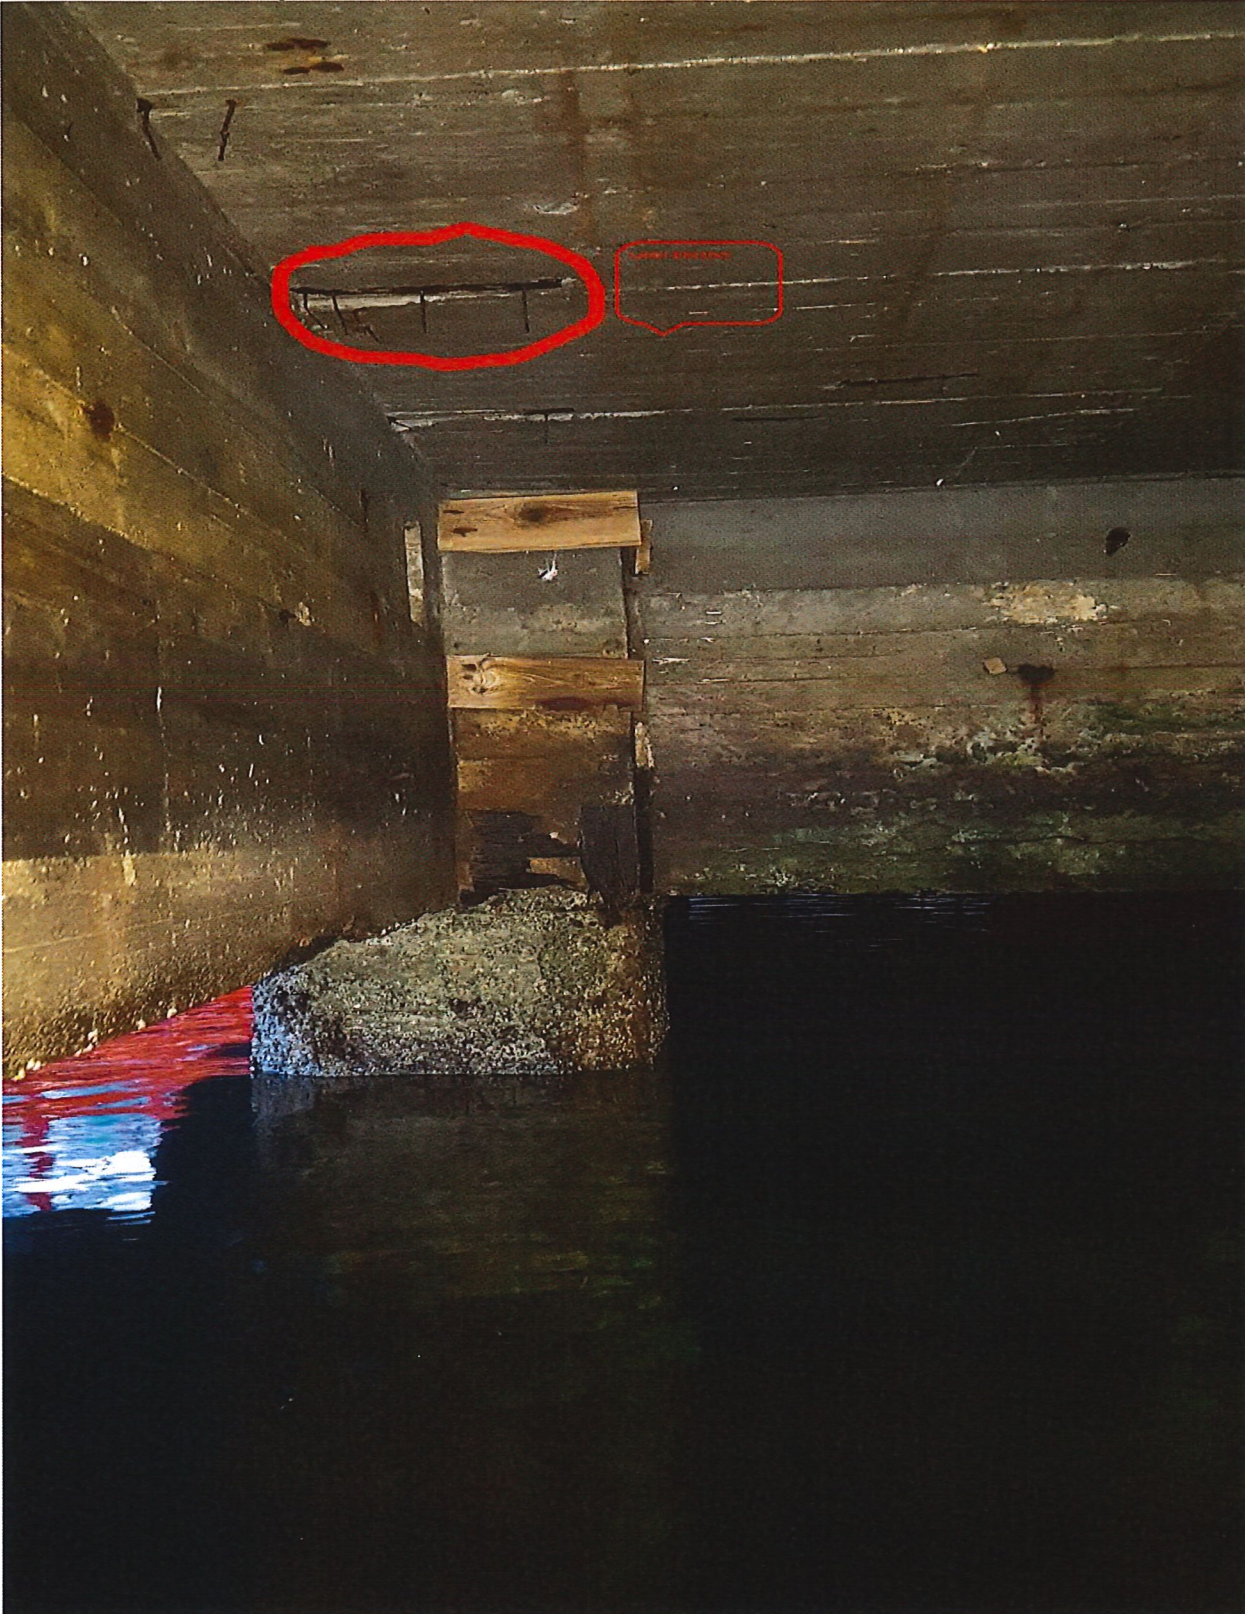
B5 Skade, rust fra armering i rødmerket felt, LxBxH 30x10x5 cm. Dette er pga. liten overdekking og det vil svekke strekkarmering i liten grad.

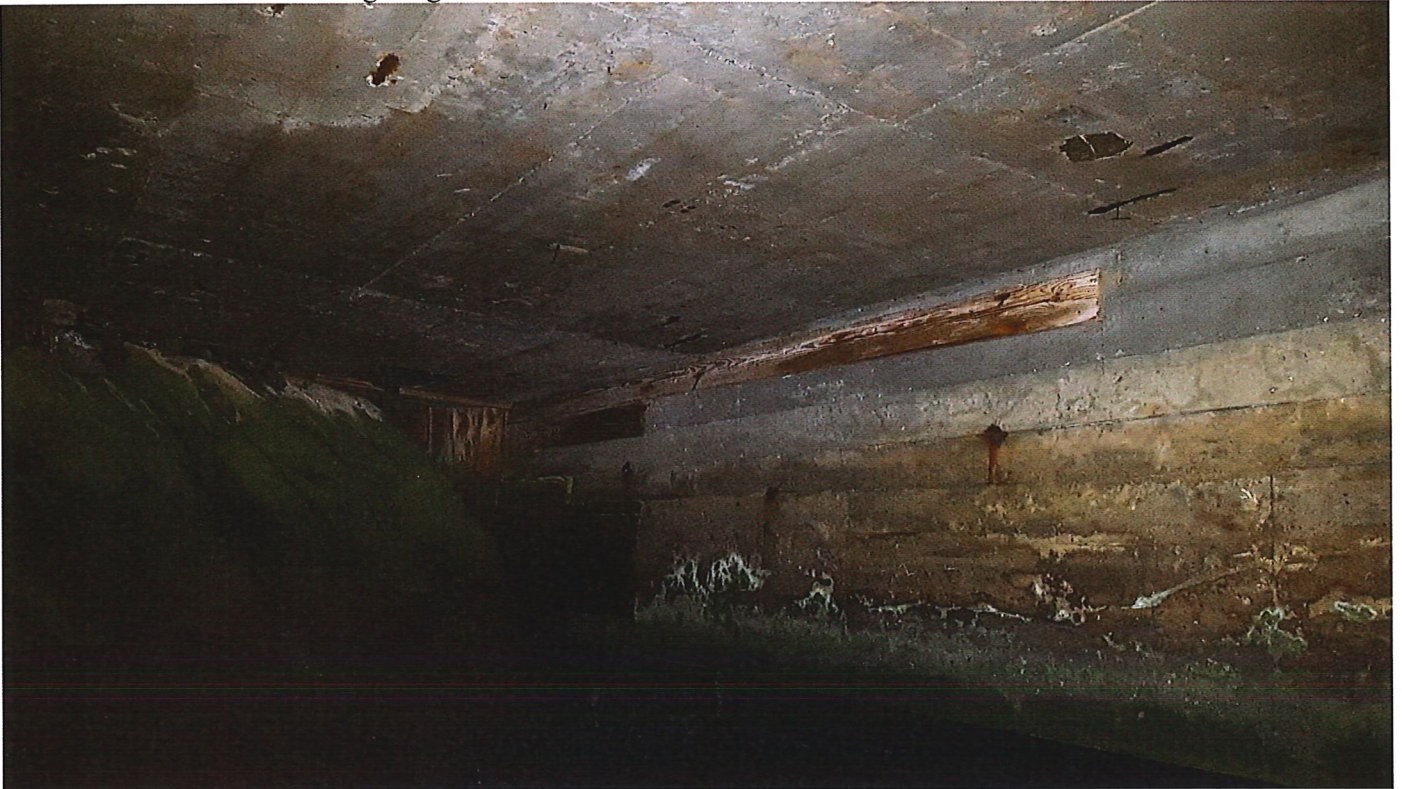
B6 viser andre side av betong drager.

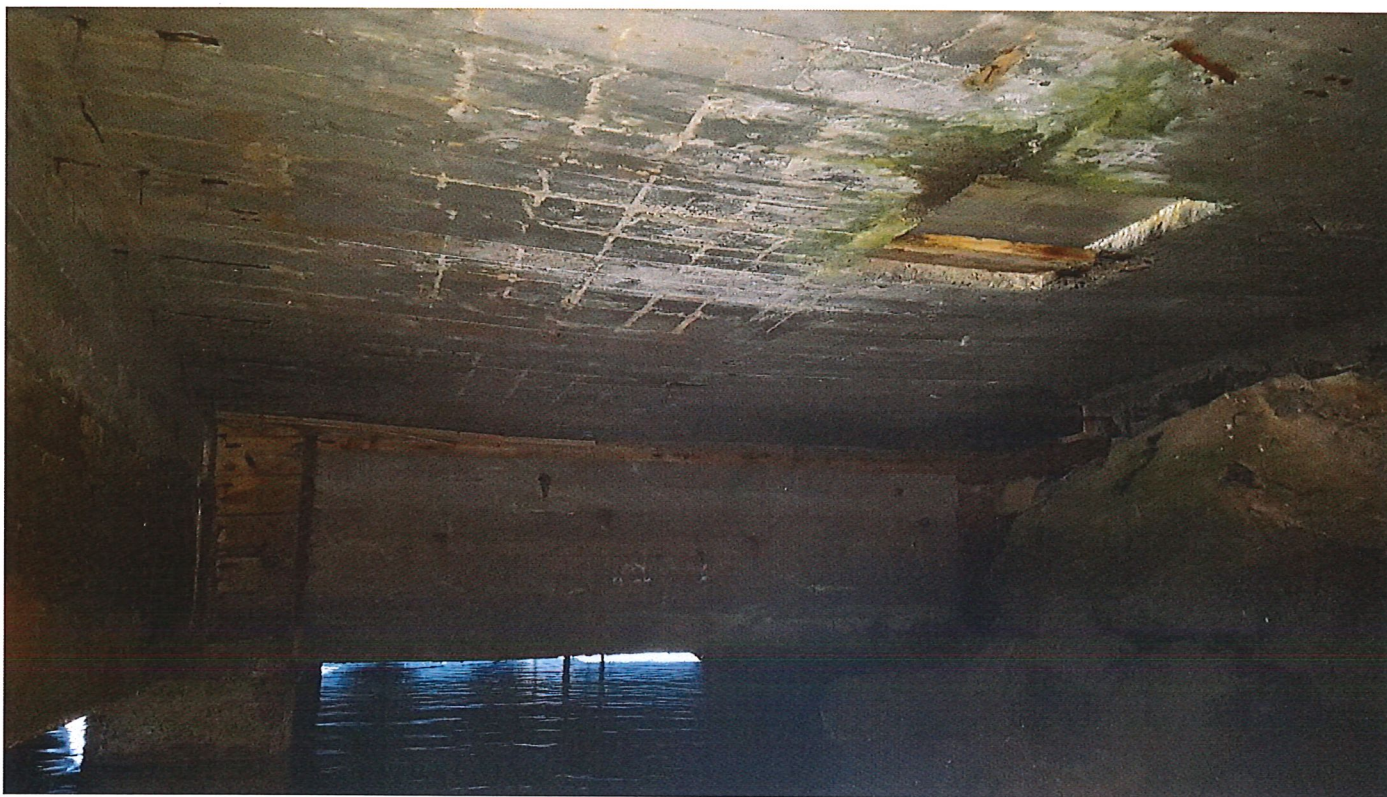
B7

Viser mot betongdrager nr 2. Viser ingen synlige skader.

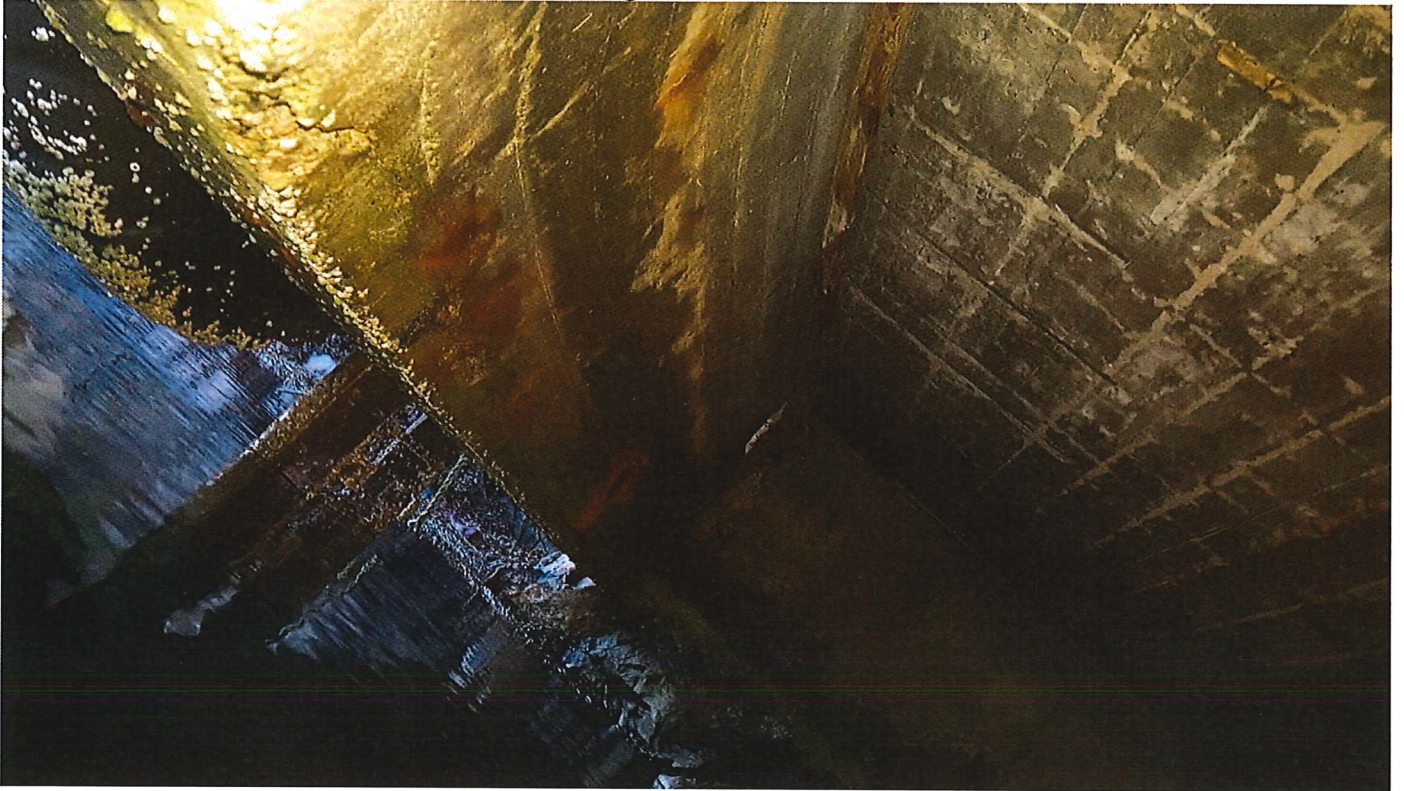
B9 Noe korrosjon i underliggende strekkarmering.
